消 防 危 第 141 号
消 防 特 第 154 号
平 成 25 年 7 月 31 日

浮き屋根式屋外タンク貯蔵所の保安対策の徹底及び応急措置体制の整備について（通知）

沖縄県屋外貯蔵タンクの浮き屋根沈降 について

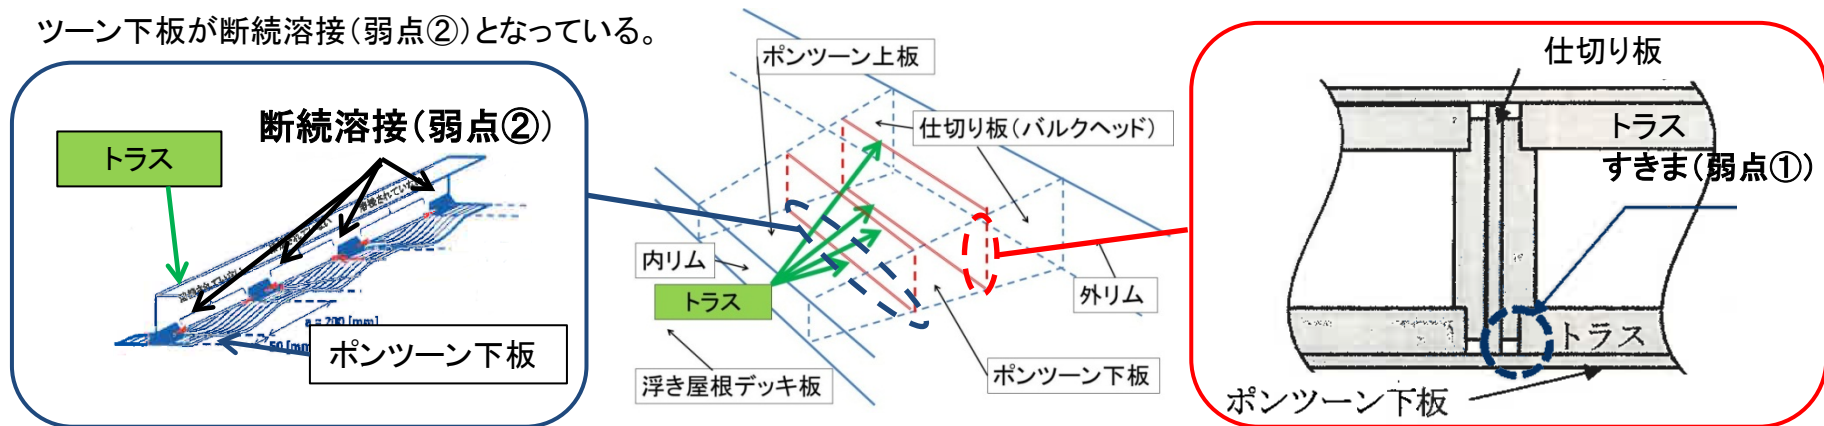
※4 当該タンクの浮き屋根の円周方向補強材はトラス構造を採用しているが、仕切り板とトラス間にはすきま(弱点①)があり、トラスとポンツーン下板が断続溶接(弱点②)となっている。

※5 発災当時は、許可容量の約50%で供用しており、浮き屋根の高さは中位であった。浮き屋根の高さが低くなると、風圧による浮き屋根の変形量が大きくなり、浮き屋根の高さが中位として風力(72.6m/s)の応力解析を行うと、当該浮き屋根のポンツーン下板(弱点①)にかかる最大曲げ応力は、使用した材料の降伏応力を超えるという結果が得られている。また、同様の条件で解析を行うと、ポンツーン下板に発生する圧縮応力により、下板が座屈し、断続溶接部(弱点②)の剥離に発展するという結果が得られている。

○強風等を受けた場合は点検を行い、浮き屋根に損傷を発見したときは、応急措置を行った後、早期に補修する必要がある。

○ポンツーンが破損(連続2室又は連続3室など)した場合の浮き屋根の浮力と傾斜角の確認を行う。この場合において、過去の補修に伴う浮き屋根重量の増加を考慮する必要がある。

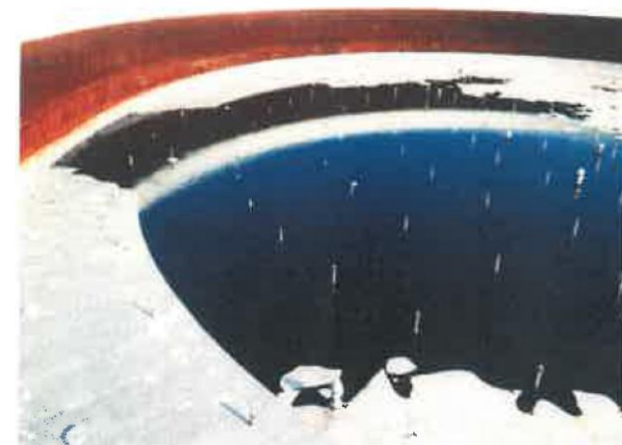
異常発見時の状況

- 14時45分 ルーフドレンから防油堤内へ原油流出発見
- 15時00分 ルーフドレン元弁を閉止
- 15時05分 浮き屋根上に滞油を確認
0度側ポンツーンに座屈を確認
ポンツーン内リム側からデッキ上に原油
の噴出を確認

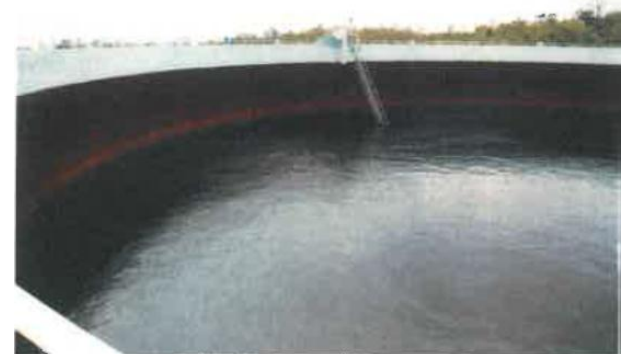
浮き屋根の沈下の状況 8

- 15時14分 防油堤内の雨水排水溝に土嚢を構築し、下流側
への原油流出を防止
防油堤内へは約4.5キロリットルが漏えい
- 16時00分 60度側のポンツーンに座屈を確認
- 16時30分 0度側に向かって浮き屋根が傾き始め、浮き屋根の
きしみ音も聞こえた
- 18時19分 タンク上部のガス濃度測定(臭いはあるが可燃性
ガスは検知せず)
- 20時00分 浮き屋根の傾斜が大きくなり、ゲージポールの湾曲
を確認
- 23時32分 浮き屋根が完全に油中に沈下埋没
