半自動除細動器の不具合事案について

件名：半自動除細動器 TEC-2313 に関するご報告

半自動除細動器 TEC-2300シリーズ 重要な点検ポイントのお知らせ

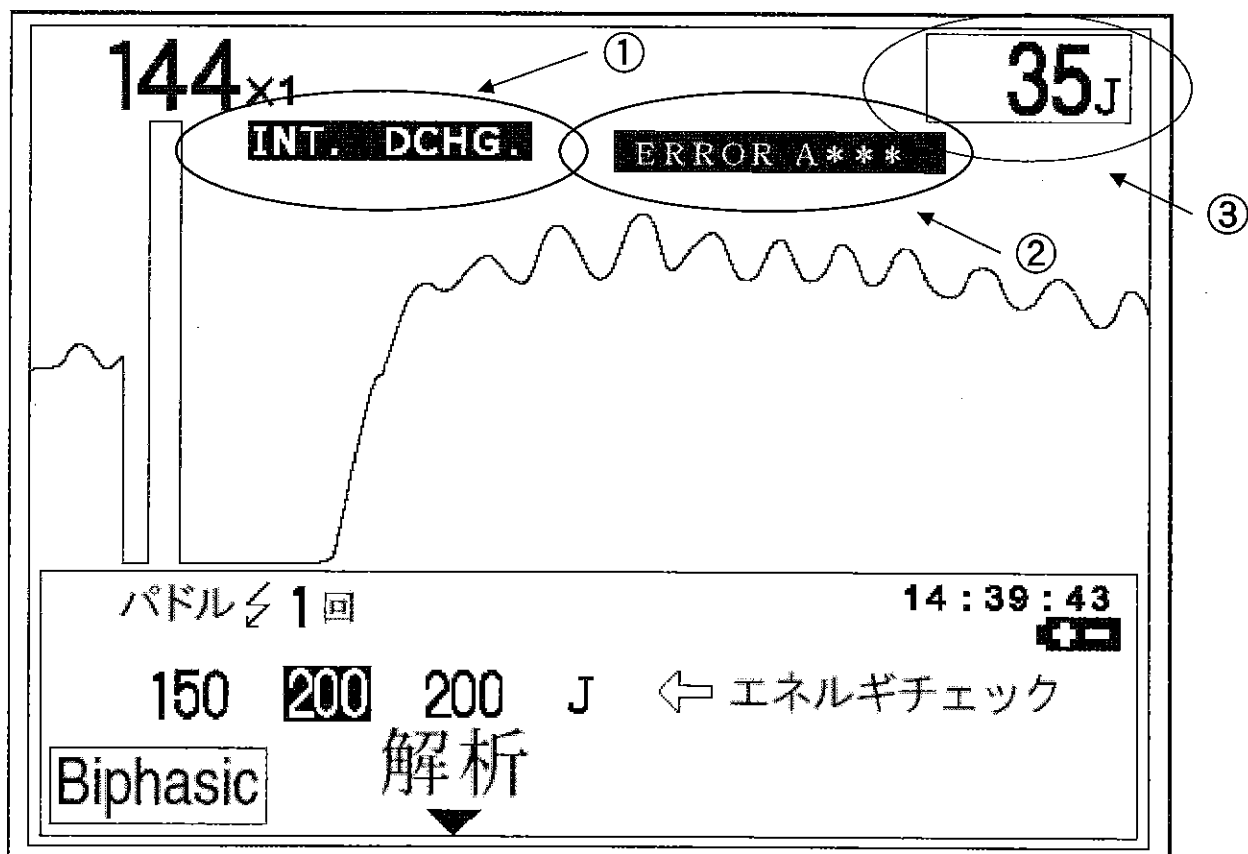
メッセージの状態を確認する方法

(1) エネルギー充放電動作異常時

アラーム音が鳴り、図の位置に放電操作後約5秒間反転表示(①参照)します。

充電エネルギー値は、放電後すぐに0 Jにはならず、ゆっくりと低下します。(③参照)

(2) 内部放電機能異常時

アラーム音がなり、図の位置に放電操作後電源 OFF まで反転表示(②参照)します。

点検の結果、以上の状態が見られる場合は、装置の使用を中止し弊社営業員へご連絡ください。
