ガソリン吹きこぼれに関する実態調査報告書

2006年7月

石油連盟

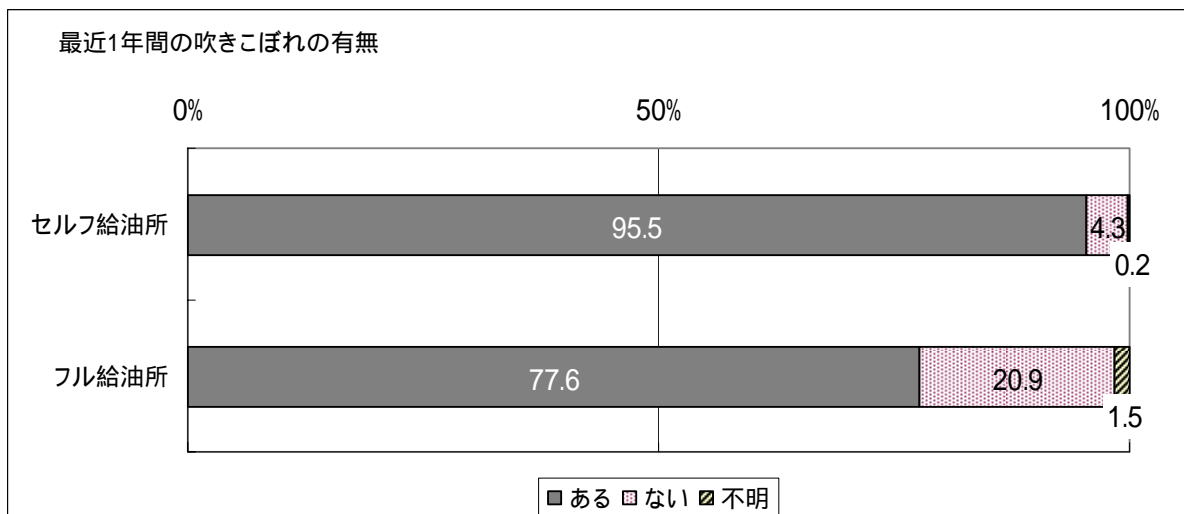
調査の結果、最近1年間で、セルフ給油所の95.5%、フル給油所の77.6%で「吹きこぼれが発生したことがある」との回答であった。発生頻度はまちまちであるが、多くの給油所でガソリン吹きこぼれの実態があることが判明した。

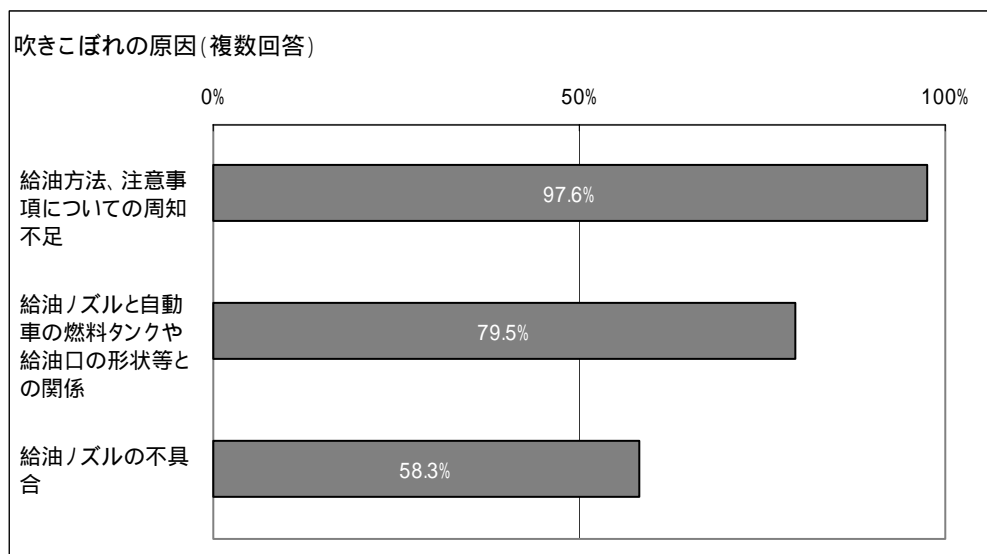
吹きこぼれの原因については、「給油方法、注意事項についての周知不足」(97.6%)、「給油ノズルと自動車の燃料タンクや給油口の形状等との関係」(79.5%)、「給油ノズルの不具合」(58.3%)、と推定する回答が多かった。

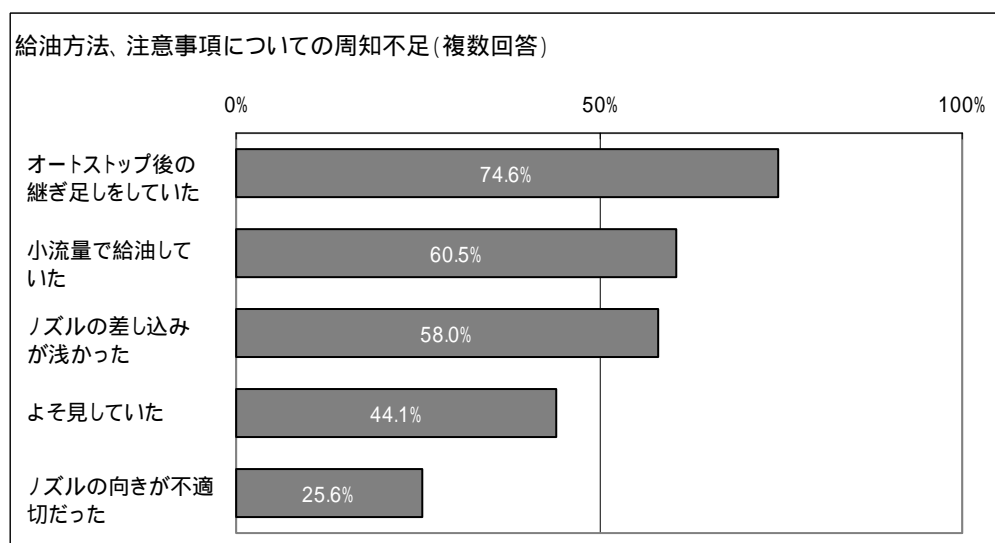
「給油方法、注意事項についての周知不足」とした回答のうち、最も多かった理由は、「オートストップ後の継ぎ足し給油をしていた」(74.6%)であった。オートストップ後の継ぎ足しについては、給油所店頭において必要以上の給油を行わないよう注意喚起を行っているが、給油時の慣行として頻繁に行われている模様である。

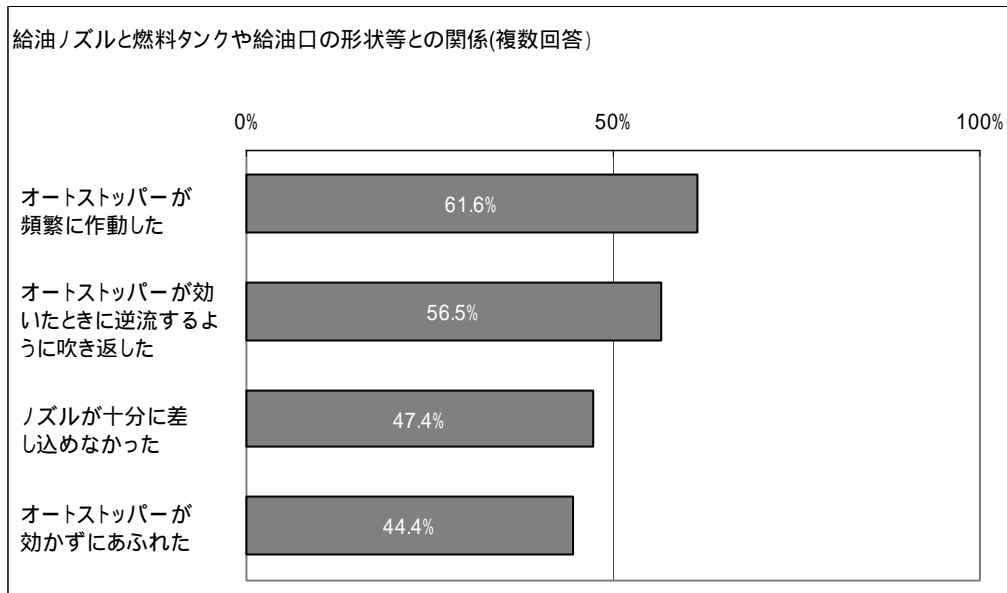
「給油ノズルと自動車の燃料タンクや給油口の形状等との関係」とした回答のうち最も多かった理由は、「オートストッパーが頻繁に作動した」(61.6%)であった。フル給油所においても、「オートストッパーが頻繁に作動した」との回答が多かった。

このため、必要量が入る前にオートストップが効いてしまう原因に関連して、給油ノズルと自動車の給油口の適合性について調査・研究を行う必要があると思われる。

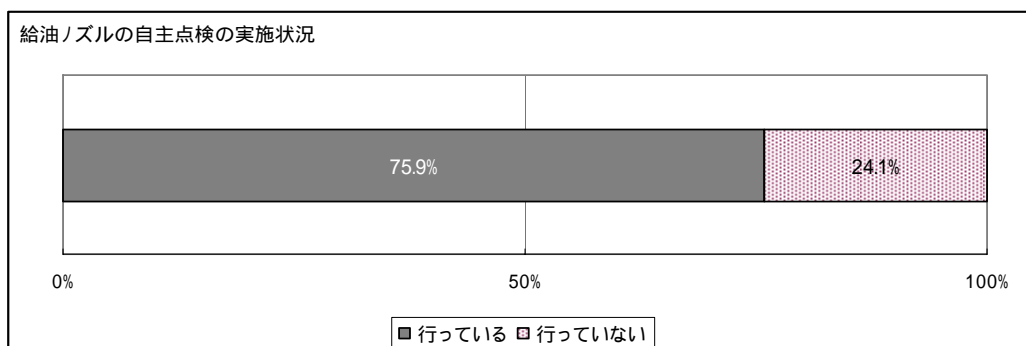
「給油ノズルの不具合」とした回答のうち、最も多かった理由は、「オートストッパーが作動しなかった」(70.5%)であった。オートストッパーの作動に影響を与えるノズル先端部の形状については、特にセルフ給油所の場合、ドライバー等が誤ってノズルを落とし破損していることも考えられるため、日常点検を励行する必要がある。

今回の実態調査では、多くの給油所(75.9%)が給油ノズルの日常点検を実施していたが、実施していない給油所も24.1%あることが分かった。
