第5章 内面保護コーティングの耐用年数

5. 1 コーティングの耐用年数に係る過去の検討結果の整理と今年度の検討方法

5. 3 実タンクにおける塗膜劣化状況の調査

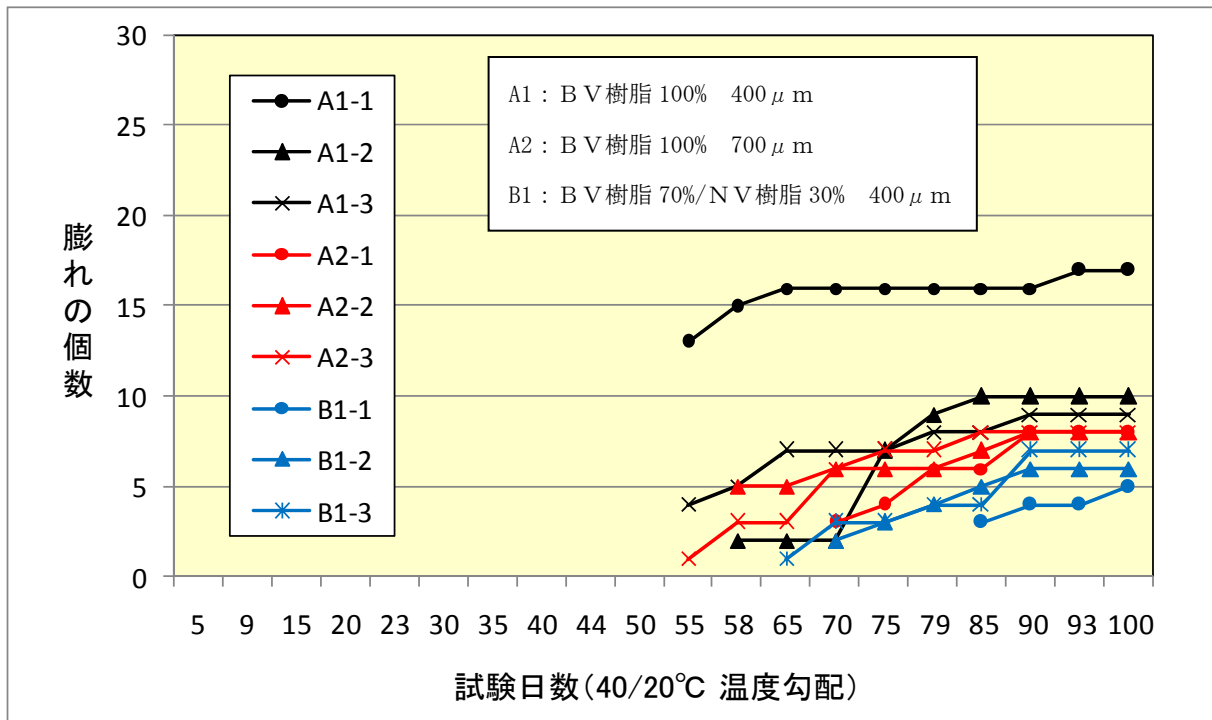
図 5.2.2 各試験片の膨れ発生個数と浸漬日数

- ①試験開始後55日目の観察で、A1-1、A1-3(BV樹脂、膜厚400 μ m)と、A2-3(BV樹脂、膜厚700 μ m)に膨れがそれぞれ1個確認された。58日目にはA1-2、A2-2に膨れが確認され、65日目にはB1-3(BV樹脂70%/NV樹脂30%、膜厚400 μ m)に1個膨れが確認された。その後70日目にA2-1、B1-2に膨れが確認され、B1-1は85日目に膨れが確認され全試験片に膨れが認められた(試験片観察状況写真を参考資料に掲載)。
- ②100日目の膨れ発生数はA1:9~17(平均12)個、A2:8(平均8)個、B1:5~7(平均6)個であり、A1が多く、A2及びB1は少ない傾向を示した。各試験片の膨れ発生個数と浸漬日数との関係は図5.2.2参照。
- ③100日目の膨れ面積は、A1:3.9~6.5(平均4.8)%、A2:3.6~4.6(平均4.2)%、B1:2.0~3.3(平均2.8)%の順に少ない傾向を示した。
- ④各試験片の膨れ面積と浸漬日数との関係を図5.2.3にまとめた。A1(400 μ m)の3枚の試験片の中でA1-1が最も膨れ発生個数及び面積が多く、同じ塗料・膜厚でも膨れ発生状況に明瞭な差が生じている。B1(400 μ m)は3枚の試験片の中でB1-1が最も膨れ発生が遅く、同じ塗料・膜厚で膨れ発生状況に差が生じている。A2(700 μ m)では3枚に殆ど差が認められない。

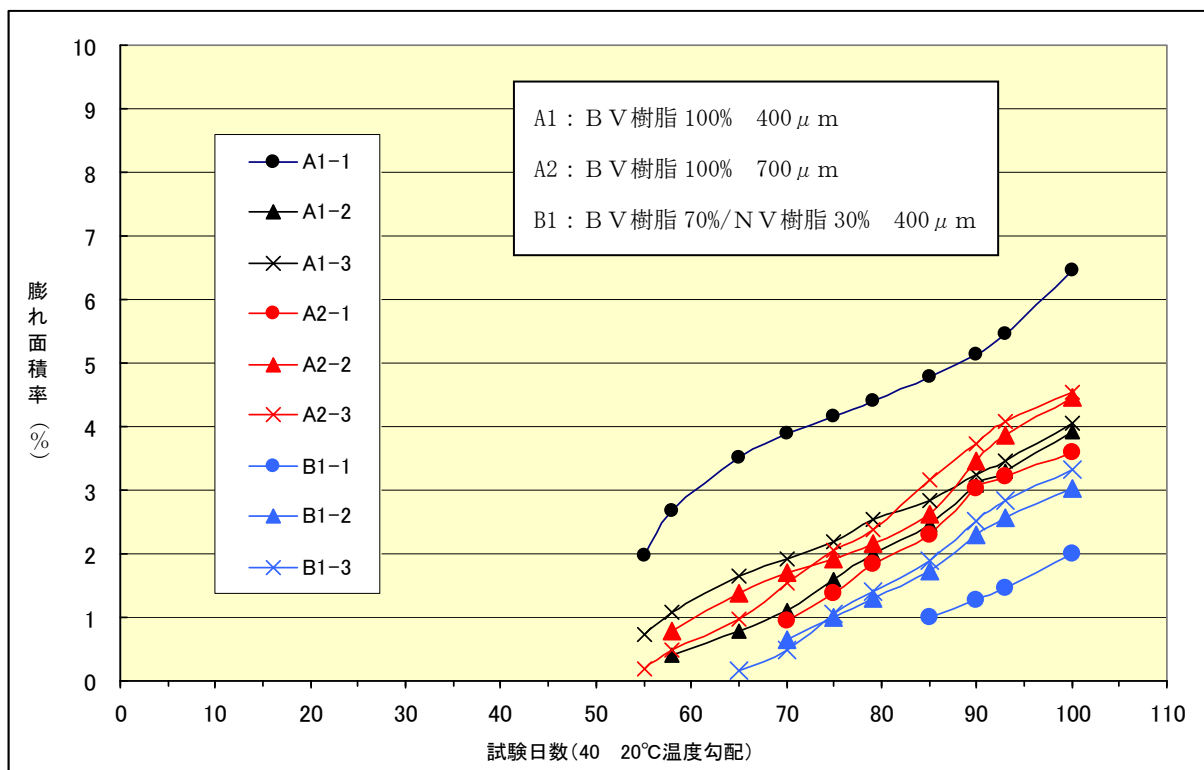
図 5.2.3 各試験片の膨れ面積率と浸漬日数

平成 21 年度の実験では、初回観察日の 75 日目に B V 樹脂 G F コーティング塗料の膜厚 400 μ m と 700 μ m の塗膜に膨れが既に発生していた。今回、5 日ごとの観察を行った結果、B V 樹脂 G F コーティング塗料の膜厚 400 μ m と 700 μ m の塗膜の膨れ発生までの日数はそれぞれ 55~58 日目 (平均 56 日)、55~70 日目 (平均 61 日) であることを確認した。また、膜厚 400 μ m の塗膜では、同じ塗料・膜厚で膨れ発生状況に大きな差が生じているが、同じ塗料の膜厚 700 μ m の塗膜では膨れ発生状況に殆ど差がなく、膜厚 400 μ m の塗膜に比べ膜厚 700 μ m の塗膜の方が水分透過の抑制効果が高かつ安定している。

B V 樹脂 70%/N V 樹脂 30%の G F コーティング塗料の膜厚 400 μ m の塗膜の膨れ発生までの日数は 65~85 (平均 73 日) であり、B V 樹脂 G F コーティング塗料の膜厚 400 μ m の塗膜と比較すると、B V 樹脂/N V 樹脂の方が、膨れ発生までの日数が長く、膨れ発生個数も少ない。さらに、B V 樹脂 70%/N V 樹脂 30%塗料の膜厚 400 μ m の塗膜と B V 樹脂 G F コーティング塗料の膜厚 700 μ m の塗膜を比較すると、膜厚の差にもかかわらず、B V 樹脂/N V 樹脂の方が、膨れ発生までの日数が長い。以上のことから、樹脂組成により耐久性に有意な差があることが確認された。

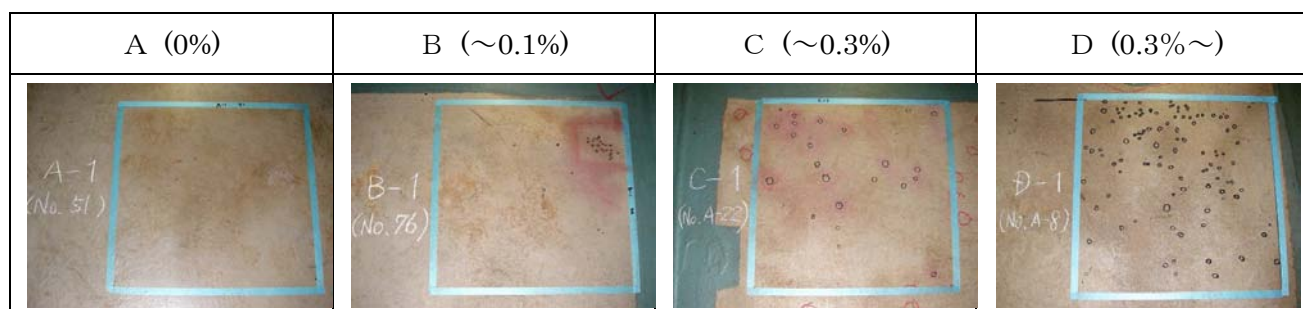
底板は、第4回開放時に全面取り替えられ、B V樹脂GFコーティングが施されている。アニュラ板は、第2回開放時に全面取り替えが行われた際に施工された塗膜の上から第4回開放時に底板と同じ塗料で補強塗装が施されている。今回の調査では、底板部は施工から14年が経過しているが、膨れはほとんど無く良好な塗膜状態を維持していた。しかし、アニュラ板部は、膨れが全体に発生しており、膨れの形態は素地からの膨れであった。なお、抽出箇所のうちA-1及びB-1は底板部、それ以外はアニュラ板部である。

膨れ発生程度の異なる区分 A~D についての付着力を測定した結果、底板の健全部 A-1 は 4.0MPa で、破断面の状況は接着剤からの破壊であり高い付着性が確認された。また、B-1 の底板部も 5.2MPa で、破断面の状況は上塗の凝集破壊であり、第 4 回開放時に施工された底板部塗膜では高い付着性が認められた。一方、補強塗膜下に第 2 回開放時に施工された塗膜が残っているアニュラ板部では、第 2 回開放時施工塗膜の凝集破壊や鉄素地に近い箇所からの破壊であり、付着力も $1.0\sim 4.2\text{MPa}$ と低い箇所が認められた。

バーコル硬度の 3 点平均値は、底板部の A-1 及び B-1 は 58、57 と高い値を示していたが、アニュラ板部では 30~40 であり、低い傾向にあった。

A-1 及び A-2 の健全部塗膜下については、水分透過等がほとんど無く異常のない状況であった。また、B-2 の膨れ部については、塗膜下に水分の浸透が無い状態であり、素地に達しない層間膨れであった。C、D についても塗膜下に水分の浸透がほとんど無い状態であり、素地に達しない膨れであった。

区分 A の健全部は、膜厚 $442\mu\text{m}$ であり、A-1 は鋼板側にわずかに黒錆が確認された。区分 B は膜厚 $415\mu\text{m}$ であり、B-1 の鋼板側には黒錆が確認された。区分 C は補強塗装されており、膜厚は $788\mu\text{m}$ 、 $819\mu\text{m}$ であり、鋼板側は黒錆が確認された。区分 D も補強塗装されており、膜厚は $748\mu\text{m}$ 、 $623\mu\text{m}$ であり、鋼板側は黒錆が確認された。

- ア 施工後約14年経過している底板部の塗膜には膨れがほとんど見受けられず、膨れが存在しても劣化区分Bレベル（～0.1%）までの状態であり、それより劣化した部分は認められなかった。
- イ 底板部の膜厚は平均で517 μ mであり、14年間異常のない状態を維持していることが確認された。塗膜下の状態は ϕ 0.5mm以下の僅かな水分浸透跡が見られたものの、一般に塗膜の膨れの下に見られるような、明瞭な水分浸透跡ではなかった。
- ウ 底板健全部については、付着力測定、インピーダンス測定、硬度試験の各項目において、劣化傾向が見られない状態であった。
- エ 以上の結果より、本調査タンク底板部のBV樹脂GFコーティング塗膜は、平均膜厚500 μ m程度で約14年以上の耐久性を有していると判断できる。

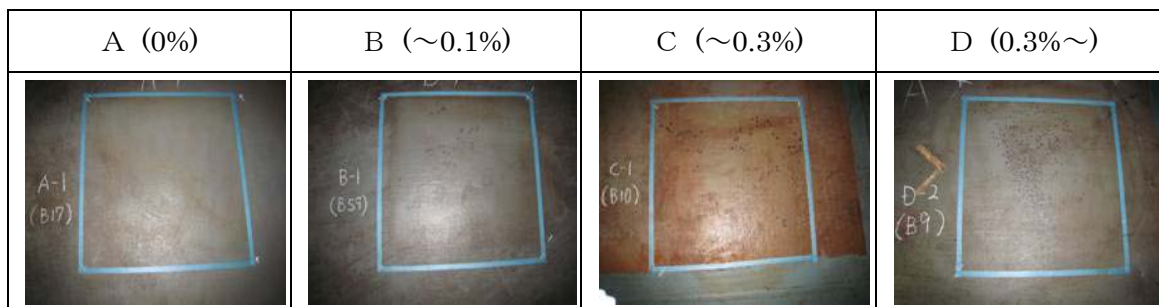
目視検査では、底板部の広範囲に膨れが発生している。膨れの発生は補強塗装と思われる上塗の薄い塗膜（ $100\mu\text{m}$ 程度）である。殆どの膨れ発生部は旧塗膜と上塗（グリーン色）間で発生している。補強塗膜を除去すると、健全な旧塗膜が現われ、膨れは下地まで達していないことを確認した。

膨れ発生程度の異なる区分A～Dについての付着力を測定した結果、底板の健全部Aは 2.5MPa 、 4.0MPa で旧塗膜と補強塗膜からの破壊であった。また、B-1の底板部は 6.2MPa で、40%が旧塗膜の凝集破壊であり、旧塗膜の付着性は高い値を示している。区分C、Dについても補強塗膜と旧塗膜間の破断であった。

B-2を除き、塗膜下に水分透過等は殆どなく異常ない状況である。膨れは補強塗膜で発生し、素地までの水分の透過は見られない状態であった。B-2の膨れ部は塗膜下に水分の浸透が認められ、φ20mm程度の黒錆が認められた。

いずれの区分にも補強塗膜があり、補強塗膜厚は67~173μmで旧塗膜は504~1152μmであった。また、区分Aの鋼板側には微細な黒さびが見られ、区分B~Dでは黒さびが見られた。

ア 本タンクの塗膜は、建設時に施工されたもので約30年が経過している。塗膜断面から判断すると、第1回、第2回開放時は溶接部の剥離・復旧のみが行われ、第3回開放（2003年）時に補強塗装が行われたと思われる。底板の塗膜は補強塗装前に約23年間使用されたことになる。使用塗料は不飽和ポリエステル樹脂の塗料であることが判明した。

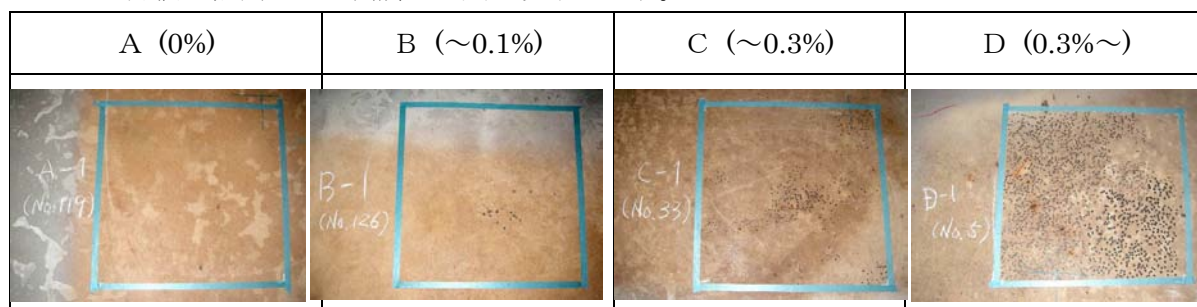
本タンクの履歴から判断して既存塗膜は 1986 年に施工された塗膜であり、24 年が経過している。塗膜状態は底板、アニュラ板に 5 mm 程度の膨れが多数発生している。既に膨れが破壊して赤錆が発生している箇所もあり、そのような箇所には塗膜下の鋼板に孔食があり孔食部から錆が発生していた。

膨れ発生程度の区分 A~D についての付着力を測定した結果、底板の健全部 A-1 は 7.0MPa で鋼素地からの破壊であり高い付着性が確認された。その他の部位は 2.5MPa 以下で、膨れの発生が多い区分 C、D は 2MPa 以下であった。また破断箇所は区分 B、C、D は素地に近い箇所から破断し、区分 D には膨れ状の黒錆が確認された。

区分 A は抵抗値、容量値共に健全な値である。区分 B、C、D は抵抗値、容量値共に劣化傾向を示した。特に区分 D は測定値が異常であった。

区分 A は異常ないが、区分 B は膨れと同程度の黒錆が点在している。区分 C、D の膨れ部は水分の透過が顕著に見られ、多数の黒錆が確認された。

イ 膜厚を比較すると、区分A (500 μ m)、B (400 μ m) に比べ区分C、D (300 μ m) は膜厚が小さく、薄い部分ほど膨れが著しい。

ウ 本タンクのコーティングの施工条件などが不明であるが、30 年以上の長期耐久性を期待するには、膜厚は 500 μ m以上が必要であることが本タンクの塗膜状態から推測される。

エ B、C、Dではインピーダンス及び付着性のいずれもが低く、破断した素地面に黒錆が認められ、塗膜の腐食防止機能は殆ど機能していない状態である。

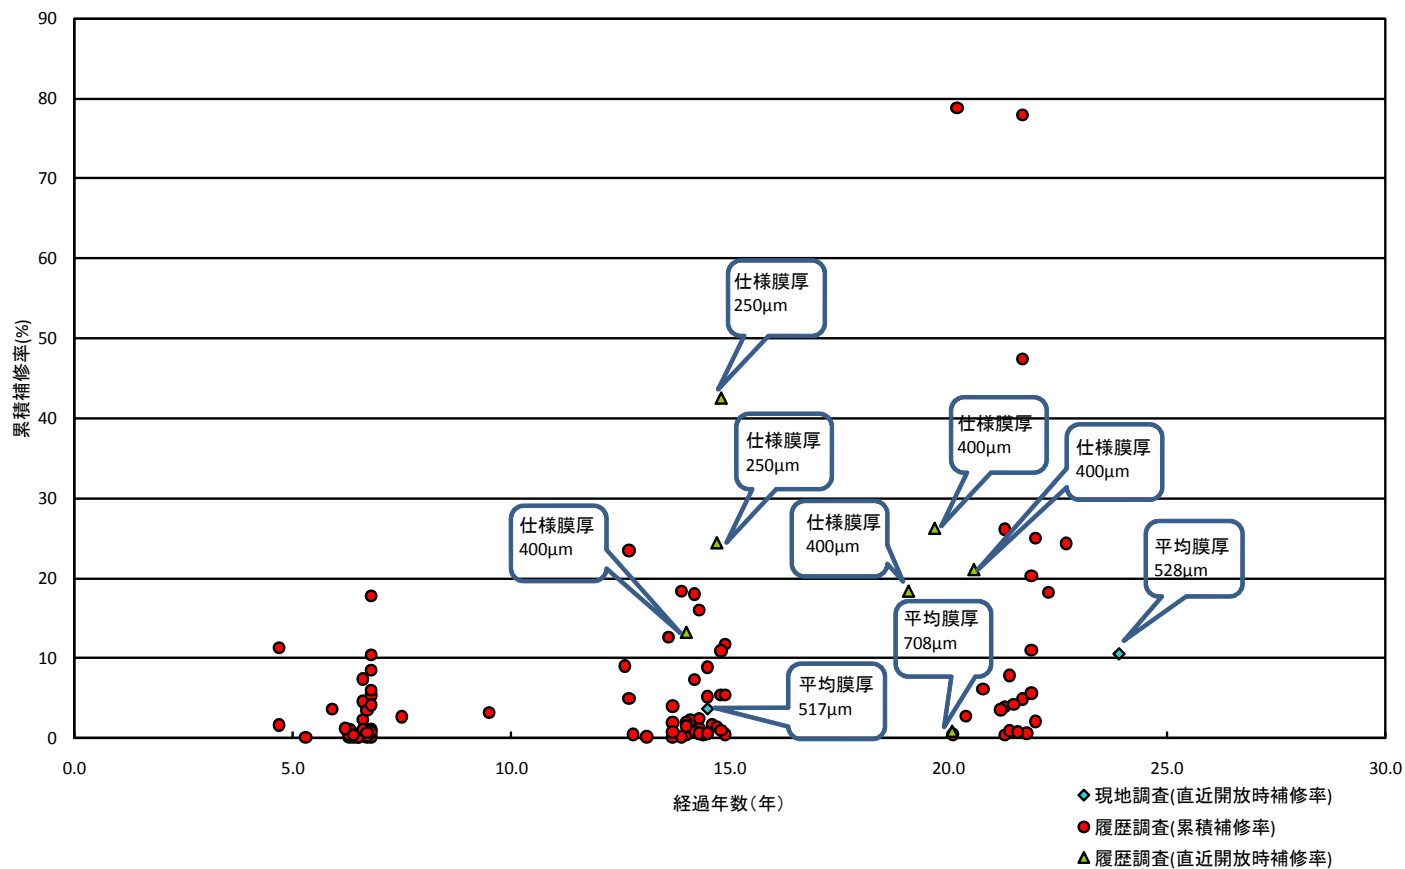
図 5.3.3 タンクの経過年数と開放時のB V樹脂GFコーティングの累積補修割合

図 5.3.2 及び図 5.3.3 の赤のプロットは最小膜厚 250 μ m という仕様で施工されたB V樹脂GFコーティングであり (実際の膜厚データは不明)、施工条件も不明であるが、図 5.3.2 では、20 年を越えると補修率が高いものが見られるようになる。
