平成23年12月22日  
消 防 庁

## 「東日本大震災を踏まえた危険物施設等の地震・津波対策の あり方に係る検討報告書」の公表

# 東日本大震災を踏まえた危険物施設等の地震・津波対策のあり方に係る検討報告書(概要)

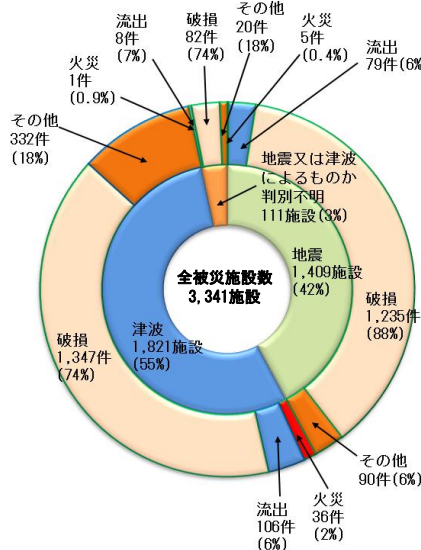
○調査した16都道府県内の全危険物施設211,877施設の約1.6%(3,341施設)が何らかの被害を受けている(図1参照)。

図1 被害の主な原因と被害の内訳

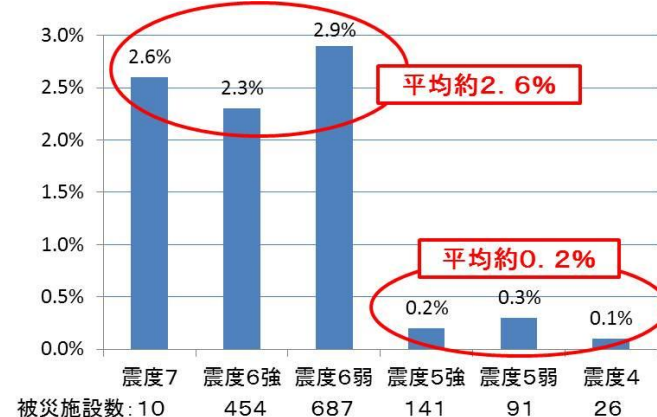
○地震による被害は、震度6弱以上の地震の揺れによる被災率が平均2.6%と、震度5強以下の地震の揺れによる被災率の平均(0.2%)の13倍となっている(図2参照)。

図2 地震による震度階級別被災率

※震度は、施設の所在する地域を管轄する消防本部において観測された最大震度を用いた。また、「地震による震度階級別被災率」とは、各震度の地震により被害を受けた施設数の、当該震度を観測した地域に所在する施設数に占める割合をいう。

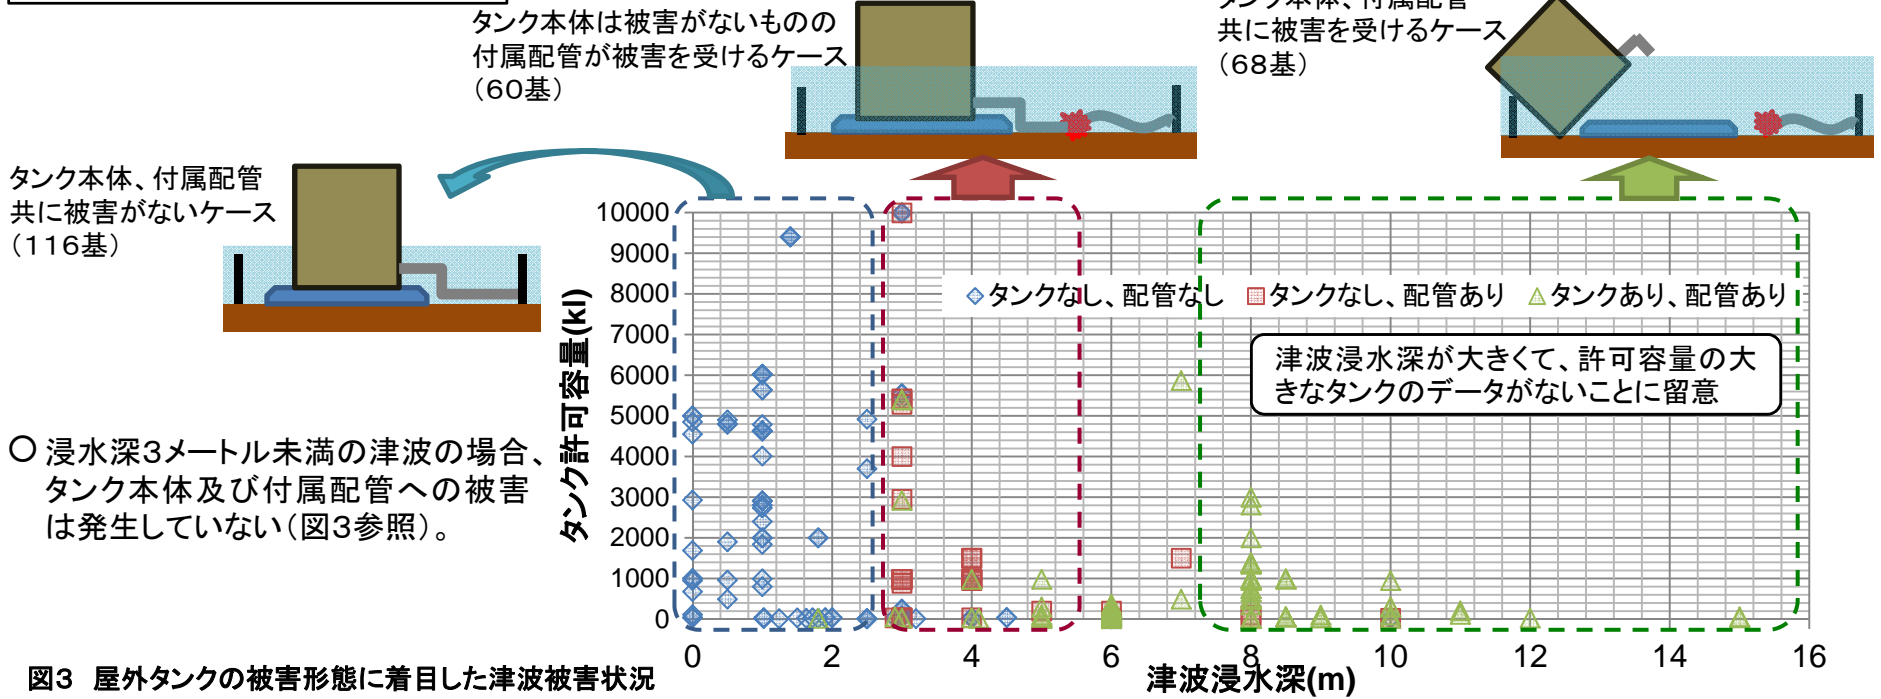
**(危険物施設における被害状況の概要)**

**1 配管や建築物などの耐震性能の再確認(危険物施設に共通の対策)**

地震の揺れによる危険物施設の配管や建築物等が破損する被害が発生していることから、施設の基準適合の状況や維持管理の状況を含め、事業者自らが配管等の耐震性能、液状化の可能性等を再確認することが必要である。

**2 津波の発生を念頭に置いた緊急停止措置等の対応を予防規程等に明記(危険物施設に共通の対策)**

津波の発生を念頭に置いた防災対策が十分に講じられていないことから、津波が発生するおそれのある状況において、従業員等が避難する際の緊急停止措置等の対応について予防規程等に明記することが必要である。

**3 屋外タンク貯蔵所に特有の課題**

- ア 地震による基礎地盤の沈下被害は特異な事例2基で発生していることから、事業者に対して被災事例の特徴を周知する必要がある。
- イ スロッシングに伴う浮き屋根の漏油等の被害は耐震基準に適合していないタンク及び耐震基準の対象でないタンクの両方で発生していることから、これらのタンクの浮き屋根について、構造強度等の再確認が必要である。また、簡易フロート型の浮き蓋についても沈没等の被害が発生していることから、策定された浮き蓋の耐震基準に適合するよう、速やかな措置が必要である。
- ウ 津波によりタンクの付属配管が移動して流出事故が発生していることから、1,000kl以上の屋外タンクに緊急遮断弁を設置することが必要である(津波浸水深3m以上とならないタンク等は除く。)。また、津波の発生を念頭に置いた応急措置を予防規程に明記する際には、津波被害シミュレーションを活用した被害想定を行った上で行う必要がある。
