### 3.3 物的被害の状況

#### 3.3.1 建物被害

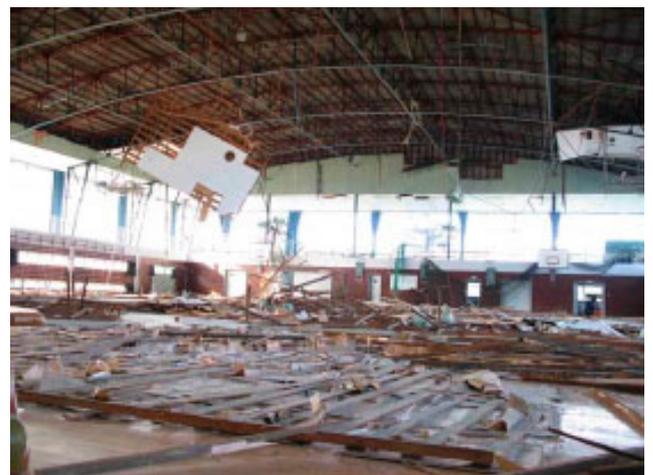
新耐震基準で設計された建物は、構造部材に軽微なクラックや、コンクリート落下などはみられたものの、主体構造の被害はほとんどなかった。しかし、写真3.3-1のとおり劇場ホールや体育館など大きな室内の天井の落下事故、空調・照明などの設備機器の損傷などにより、建物の機能が損なわれた事

写真3.3-1 体育館の天井、照明の落下(茨城県)<sup>2)</sup>

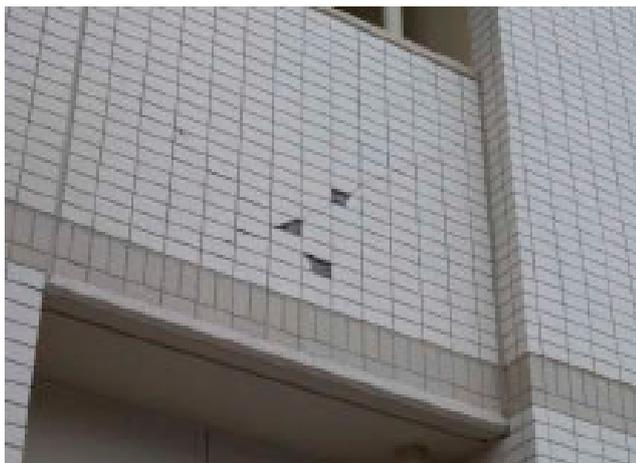
その他、鉄筋コンクリート構造物の外装タイル、仕上げモルタルなどの脱落や鉄骨造の商業施設及び事務所ビルなどに用いられているALCパネルなどの脱落（写真3.3-2、3.3-3）、ガラス破損（写真3.3-4）、サイディング、ラスモルタルなどの被害も多くみられた。

写真3.3-2 マンションの外装タイルの剥落(宮城県)<sup>1)</sup>

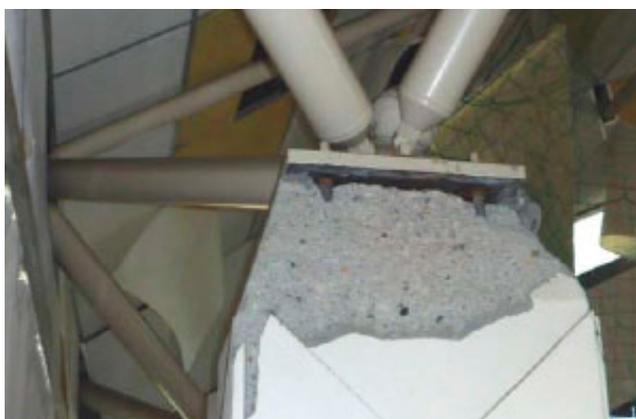
写真3.3-3 体育館の天井と柱の接続部コンクリートの剥落(茨城県)<sup>1)</sup>

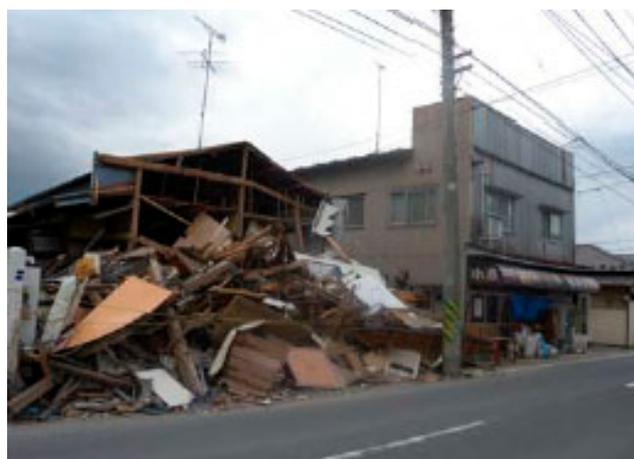
地震の揺れによる住居建物を主とする木造建物の被害は広範囲に確認されているが、甚大な被害を受けた木造建物は、建設年代が比較的古く、老朽化していたと考えられる建物が多かった(写真3.3-5)。

写真3.3-5 地震により倒壊した住宅(宮城県)<sup>1)</sup>

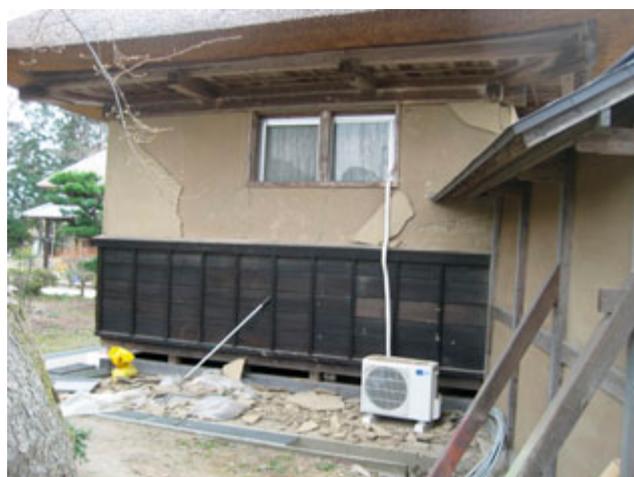
また、平面計画上耐力壁の配置が悪くなり、壁の少ない構面に変形が集中し、大きな残留変形が残ったり、外壁面が脱落する等の被害が生じた事例もある(写真3.3-6)。

写真3.3-6 洞口家住宅の外壁剥落(宮城県名取市)<sup>3)</sup>

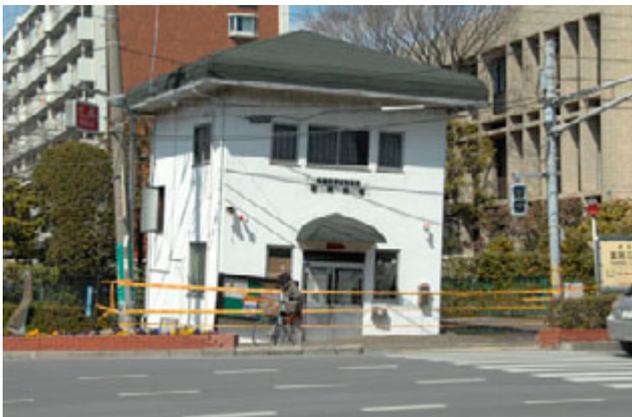
地震の揺れによって広範囲で砂質地盤に激しい液状化が生じ、これに伴う建物の全体傾斜や沈下が被害につながった。千葉県浦安市は、市の面積の約86%が埋立地であるが、至るところで液状化が発生（写真3.3-7、3.3-8）し、木造住居建物にも甚大な被害をもたらした事例がある。

写真3.3-7 液状化により傾斜した交番  
(千葉県浦安市富岡地区)<sup>1)</sup>

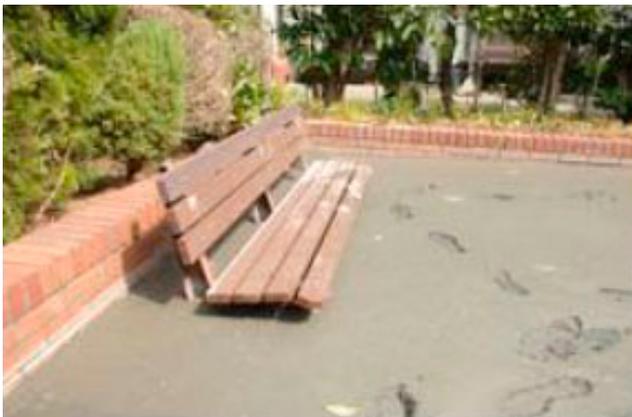
写真3.3-8 液状化により土砂がたまった公園  
(千葉県浦安市弁天2丁目)<sup>2)</sup>

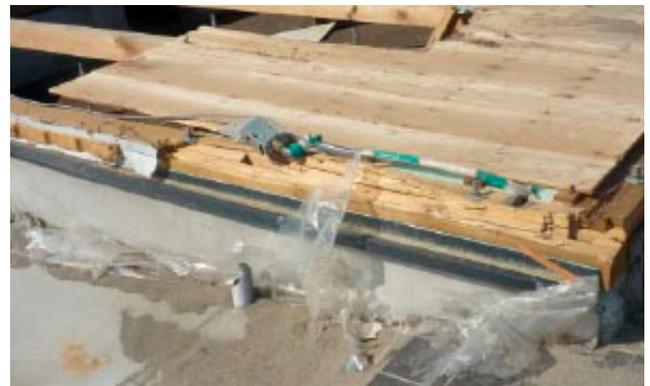
木造建物は、浸水深や建物の立地条件等によって被害形態が異なっており、浸水深が1階窓の高さ程度では残存した建物が多いが、それ以上の浸水深になると多くの建物が流失している（写真3.3-9）。まれに残存するケースとして、構造仕様が優れた建物、構造仕様が優れかつ津波の作用方向に対し平面全体に開口が多い建物（写真3.3-10）、あるいは津波作用方向の上流にたまたま大規模な建物があった等の事例がある。

写真3.3-9 1階の床板が残存した事例  
(宮城県亶理町荒浜地区)<sup>3)</sup>

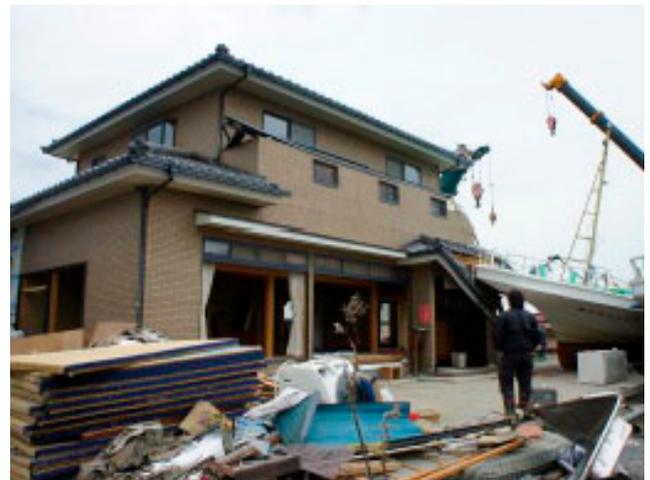
写真3.3-10 津波の作用方向に開口部が多く、残存したと考えられる木造住宅 (宮城県仙台市若林区)<sup>3)</sup>

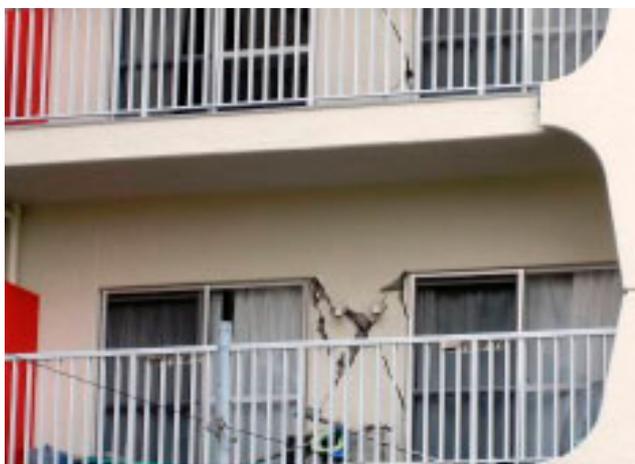
旧耐震基準により設計された建物は、一部に大破や層崩壊などの被害が発生した。大破等の主な要因は短柱のせん断破壊である（写真3.3-11、3.3-12）。構造被害は震度の割には概して多くはなかったが、非構造部材の被害は多く、特に外装材の損傷等が多くみられた。

写真3.3-11 バランダ側の非構造壁のせん断破壊<sup>1)</sup>

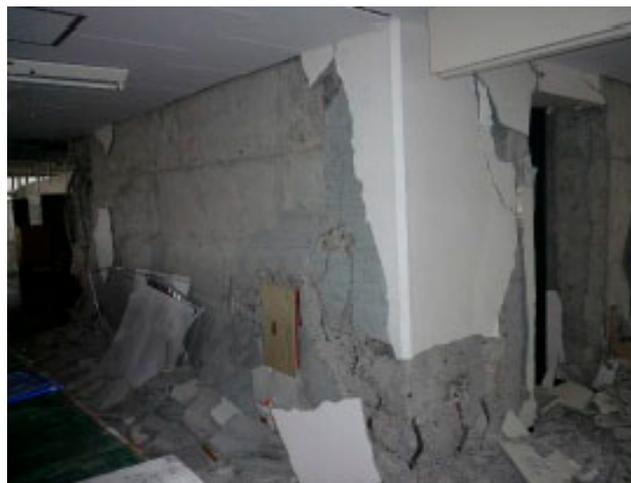
写真3.3-12 耐力壁のせん断破壊(福島県)<sup>1)</sup>

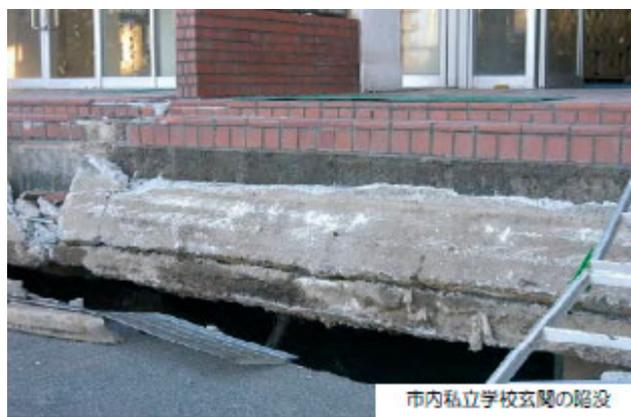
公営住宅やマンション等の鉄筋コンクリート造高層建築物は堅固な基礎を有しているため、地盤の液状化で主要構造部が被害を受ける例はまれで、一般には周辺の地盤が沈下するなど給排水管が破損する例、出入り口部分と道路との間に段差が生じる例（写真3.3-13）などが多くなっている。

写真3.3-13 地盤の沈下で出入り口に段差ができてしまった事例(千葉県浦安市)<sup>2)</sup>

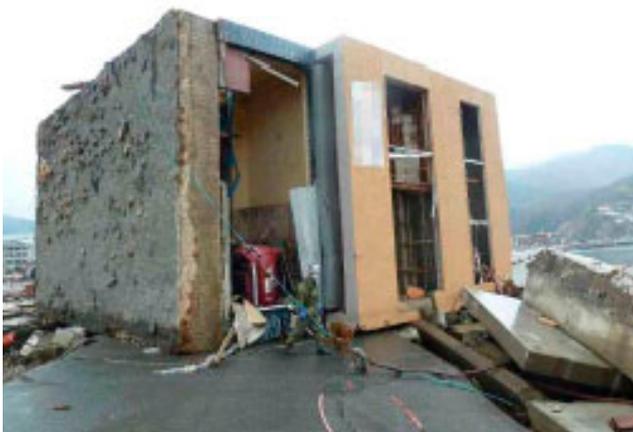
これまで漠然と津波に強いと考えられてきた鉄筋コンクリート造建物については、津波に流されず残存したものが多いが、国土技術政策総合研究所と建築研究所が行った、約65棟の鉄筋コンクリート造建物等についての津波被災地調査<sup>1)</sup>の結果、1階の柱が柱頭・柱脚で破壊し層崩壊した事例、最大浸水高が建物の高さを上回り転倒した事例（写真3.3-14）、浮力により浮き上がり移動した事例、浮力とともに大きな水平力が作用し流失した事例、建物の隅角部に津波の強い水流が作用して洗掘による大きな穴が明けられそこに建物が倒れこんだ事例（写真3.3-15）、漂流物の衝突によって非構造部が損傷した事例など、様々な津波被害が確認されている。

写真3.3-14 最大浸水高が3階建建物の高さを上回り転倒したと考えられる建物<sup>1)</sup>

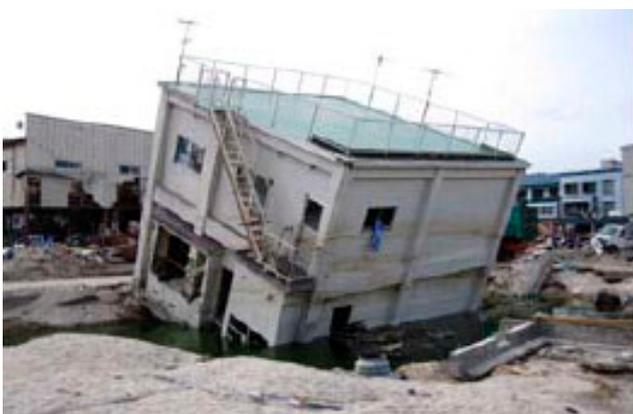
写真3.3-15 洗掘による2階建て建築物の傾斜<sup>2)</sup>

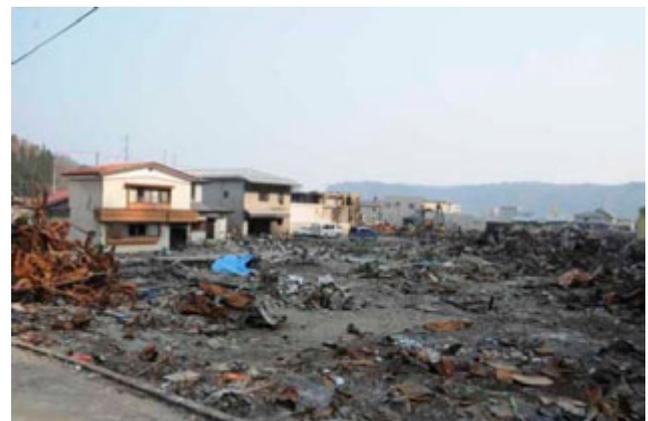
写真3.3-16 ケラス地区の焼損状況（奥が海）<sup>3)</sup>  
(2011年4月14日撮影)

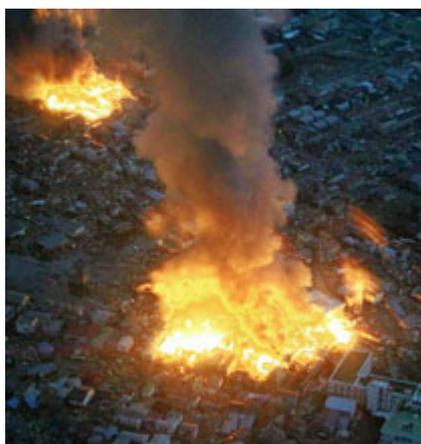
写真3.3-17 岩手県下閉伊郡山田町における2ヶ所の延焼中火災(2011年3月11日17時57分)<sup>2)</sup>

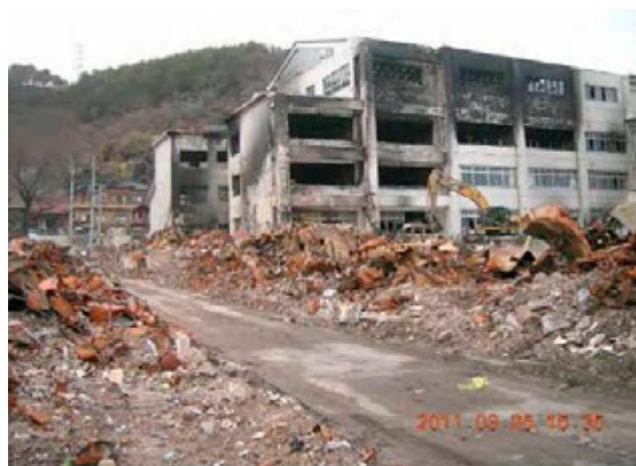
火災は県道280号の両側に広がり、さらに大槌駅の東付近から北の方に伸びている。この地域は、耐火構造で原型をとどめている家屋もいくらかはあったが、それ以外はことごとく焼き尽くされた。また、この火災では延焼した市街地に隣接する林野にも延焼し、平成23年4月5日に鎮火するまで延焼面積は130,000m<sup>2</sup>に及んだ。

写真3.3-18 南側から見た大槌小学校<sup>3)</sup>

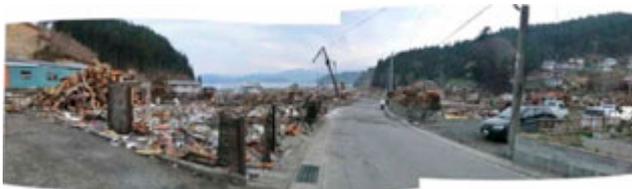
写真3.3-19 赤浜地区周辺の焼損状況<sup>2)</sup>  
(2011年4月27日撮影)

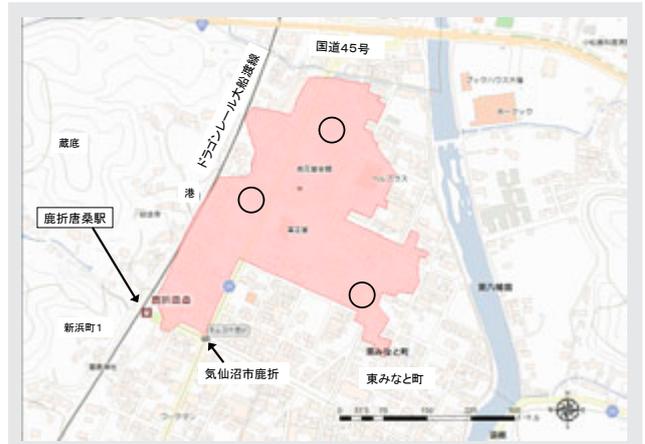
写真3.3-20 気仙沼市鹿折(ししおり)地区の焼損状況<sup>2)</sup>

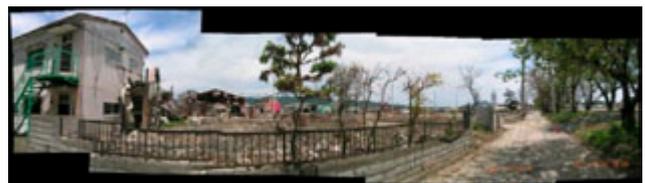
写真3.3-21 気仙沼市内の脇地区の焼損状況<sup>2)</sup>

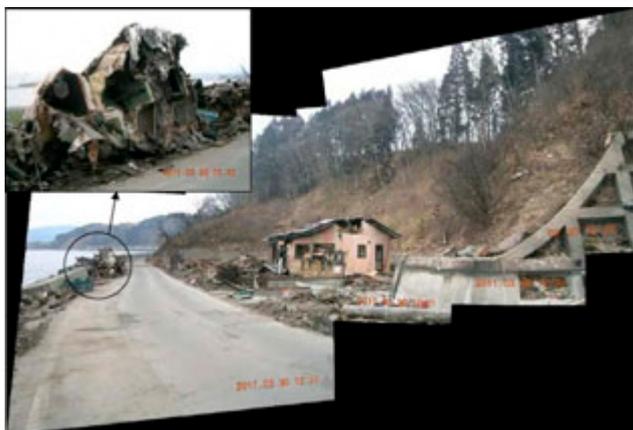
写真3.3-22 気仙沼市二ノ浜地区の焼損状況<sup>2)</sup>

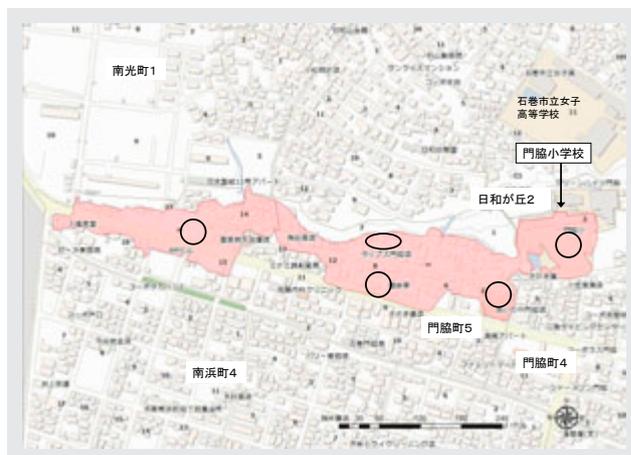
写真3.3-23 門脇小学校付近の焼損状況<sup>2)</sup>

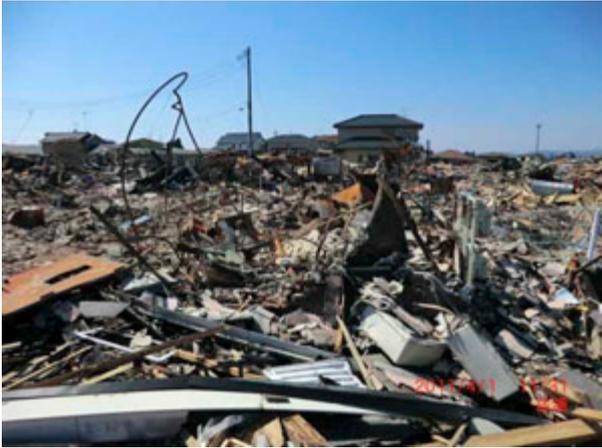
写真3.3-24 関上(ゆりあげ)七丁目の焼損状況<sup>1)</sup>

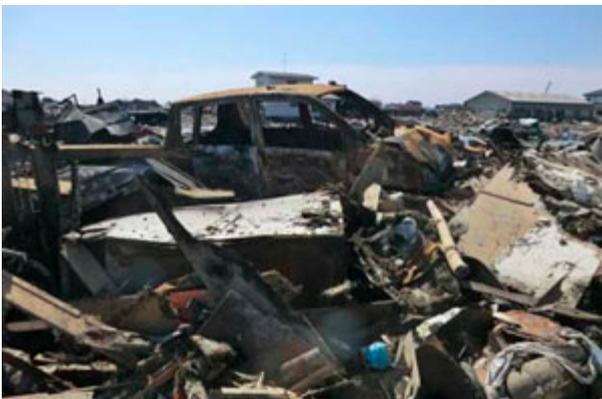
平田橋付近の火災は、ヘリコプターから撮影したニュース等のテレビ映像によると、もともと田畑が広がっていた場所に、燃焼しながら流されてきたがれきが止まって、延焼が拡大した状況が映されている。延焼範囲を図3.3-10、川沿いにたまった焼損物の状況を写真3.3-25に示す。

写真3.3-25 名取市平田橋付近の河岸に確認できる焼損したがれきや自動車の状況<sup>1)</sup>

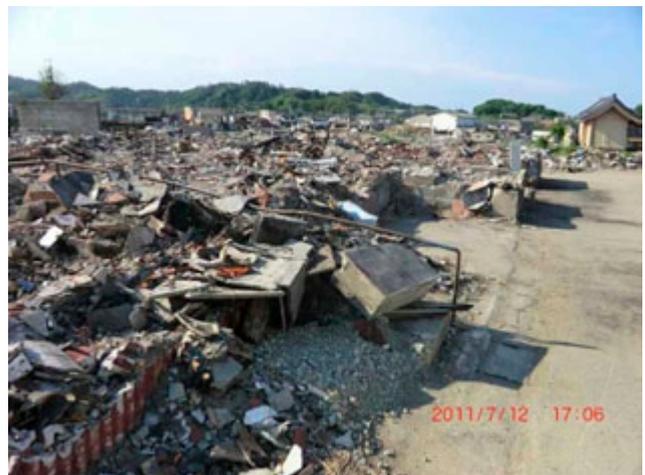
写真3.3-26 久之浜の焼損状況<sup>1)</sup>

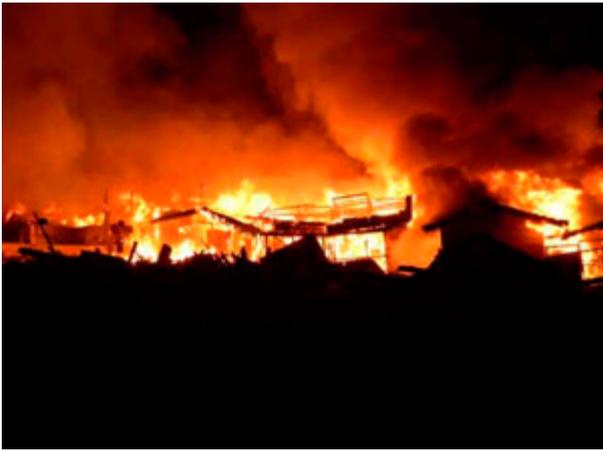
火災は、津波襲来後の15時40分頃に発生し、3ヶ所(図3.3-12の出火点A、B、C)から出火した。気仙沼市陣山にて津波監視及び警戒広報を実施していた気仙沼・本吉地域広域行政事務組合消防本部気仙沼消防署南町出張所救急隊が、15時58分に中みなと町方面の火災を確認し、消防活動を開始した(第4章4.3.3の252ページ、4.4.3の320ページ、4.6.5の406ページに消防活動を詳細に記述した。)。写真3.3-27のとおり消火困難になるまで火勢が拡大し、延焼した(写真3.3-28から写真3.3-33に被害状況を示す。)

写真3.3-27 鹿折(ししおり)地区の延焼状況<sup>1)</sup>

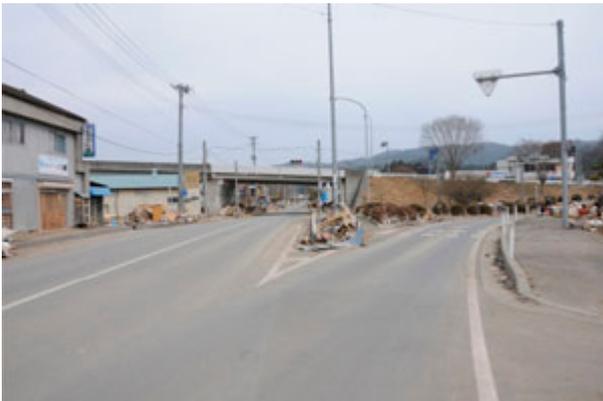
写真3.3-28 気仙沼バイパス付近の焼け止まり状況<sup>2)</sup>

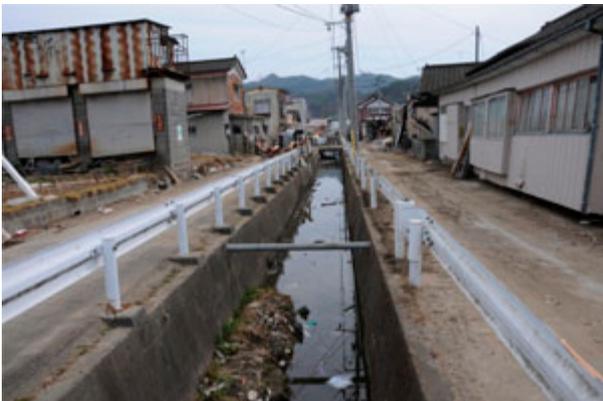
火の付いたがれきが押し寄せ延焼した。北側は水路(写真3.3-29)を利用し、西側は盛土されている線路部分を利用し、19時56分からの消防活動によって延焼を阻止した。

写真3.3-29 水路での焼け止まり状況<sup>2)</sup>

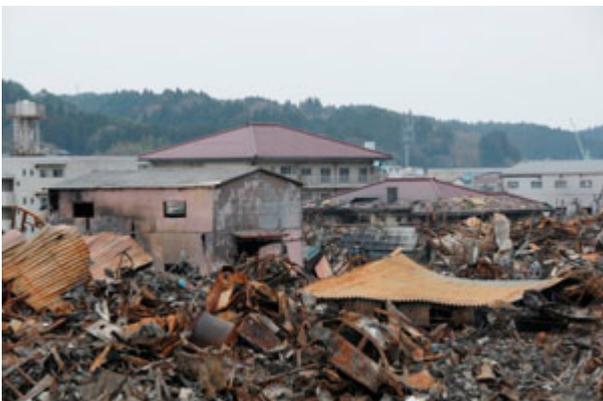
写真3.3-30 ケアハウス周辺の被害状況<sup>2)</sup>

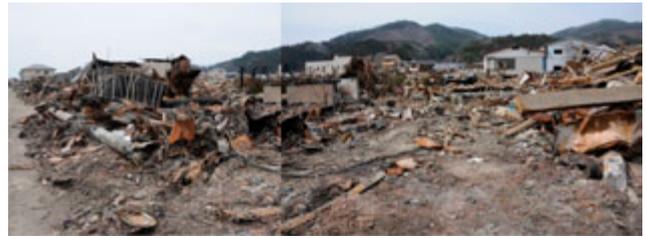
写真3.3-31 出火点B付近の被害状況<sup>2)</sup>

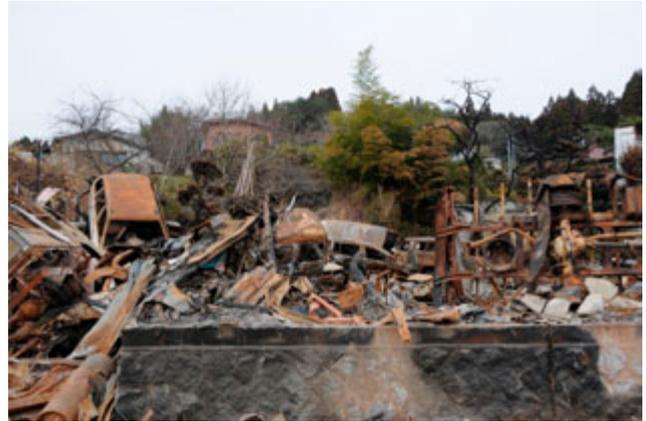
写真3.3-32 西側焼け止まりラインの状況<sup>2)</sup>

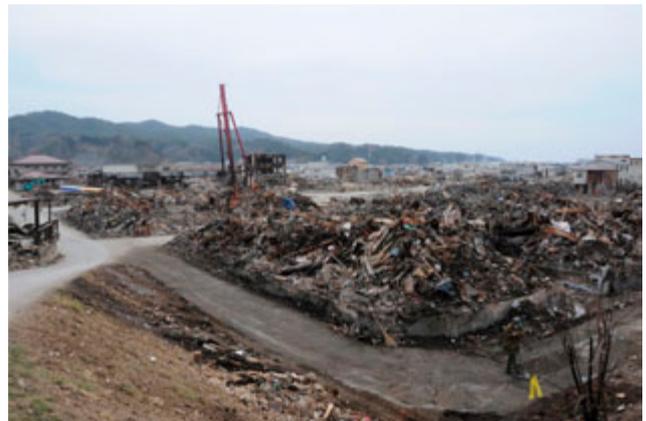
写真3.3-33 出火点C付近の被害状況<sup>2)</sup>
