3.3.5 ▶ 石油コンビナートの被害

1 特別防災区域別の被害の特徴²⁾

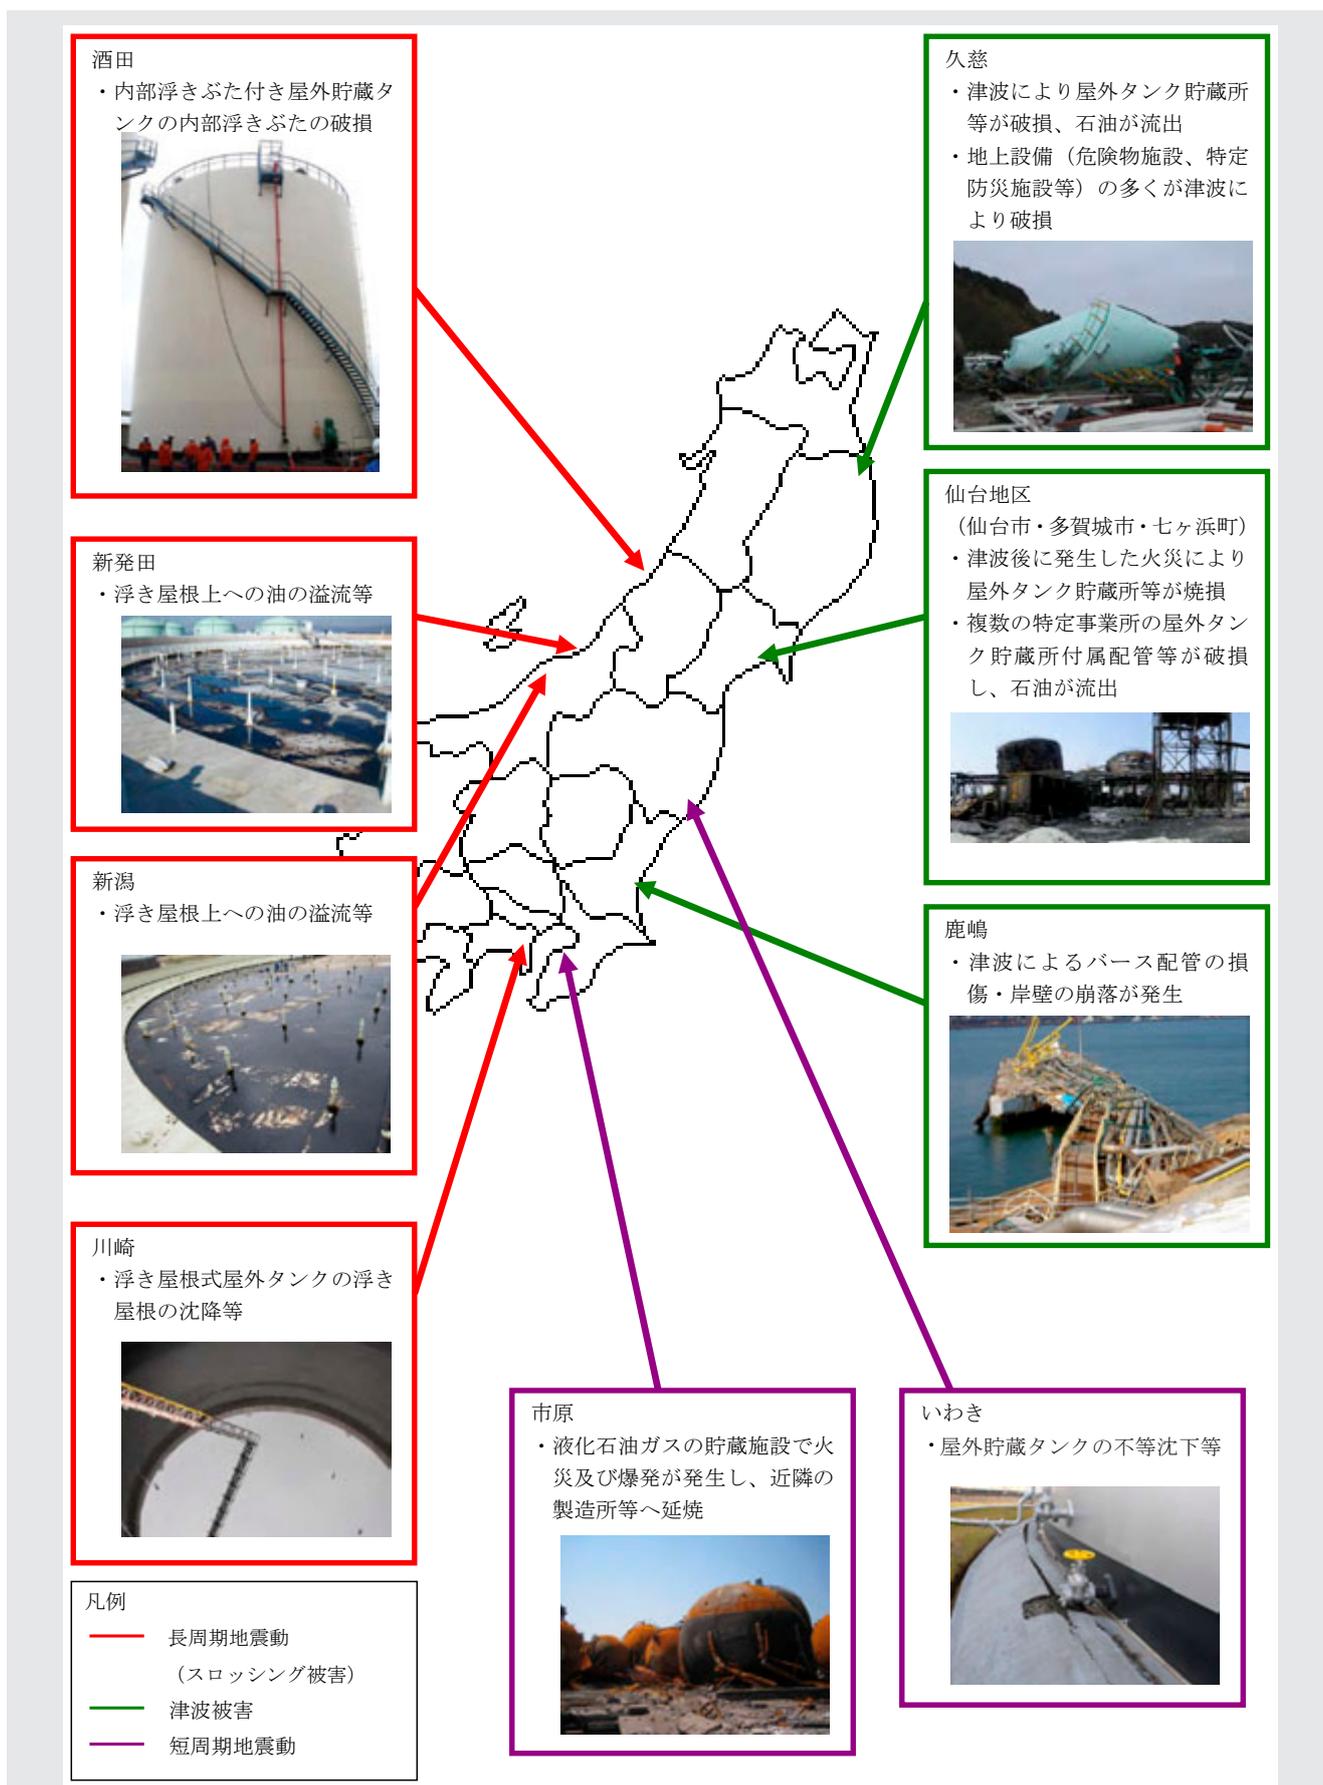
図3.3-24 石油コンビナート等特別防災区域における主な被害状況¹⁾

調査した危険物施設等の被害は、地域ごとに異なった特徴が見られる。地域を太平洋側、日本海側、東京湾岸と大きく3つに分け、それぞれの地域での主な被害は図3.3-24のとおりである。

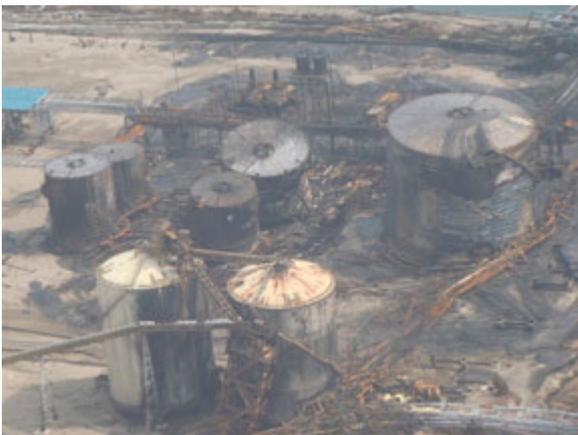
写真3.3-44 焼損した仙台地区の危険物施設 (塩釜地区消防事務組合消防本部提供)²⁾

宮城県多賀城市の製油所では、津波襲来後何らかの原因で火災が発生し、ローリー出荷設備・屋外タンク・アスファルトタンク・硫黄タンク・配管ラックなどが焼損した (写真3.3-44)。

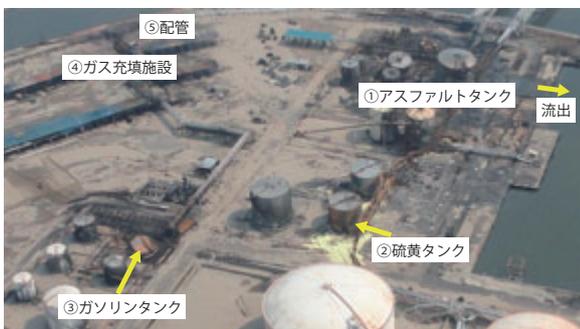
写真3.3-45に津波により火災が発生した製油所の状況 (①アスファルトタンク、②硫黄タンク、③ガソリンタンク、④ガス充填施設、⑤配管) を示す。

写真3.3-45 津波により火災が発生した製油所の状況 (宮城県多賀城市)³⁾

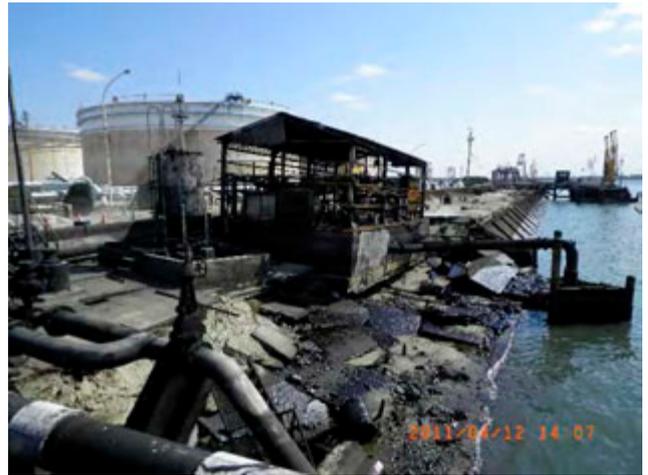
写真3.3-46は第3栈橋と第4栈橋の間にあるポンプ室の状況である。このポンプ室には、①アスファルトタンク (写真3.3-47) からアスファルトが漂着したと見られているが、事故時の空中写真では火災は確認できていない。全体的に黒く汚れているが、それが火災のせいなのか油で汚れたせいなのかは、一見したところ判断できないが明らかに熱の影響を受けている箇所があった。

写真3.3-46 第3栈橋と第4栈橋の間のポンプ室 (宮城県多賀城市)³⁾

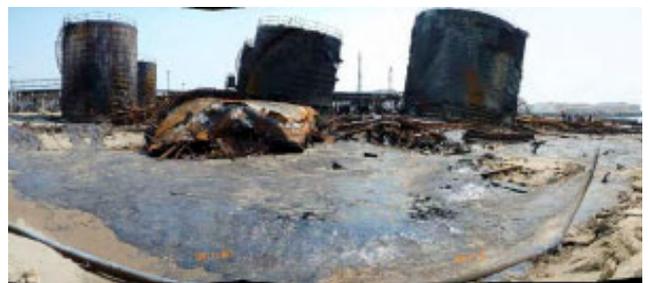
写真3.3-47 アスファルトタンクとその周辺 (宮城県多賀城市)³⁾

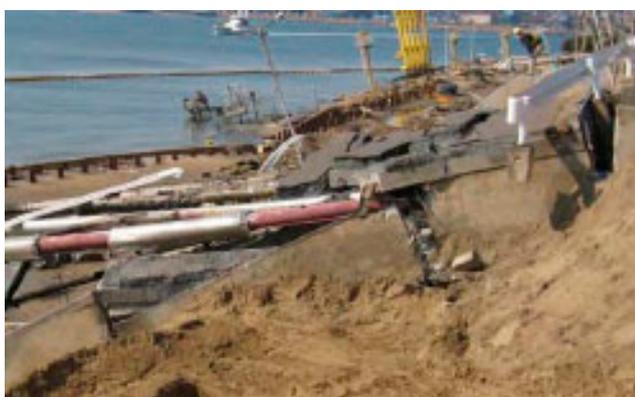
南航路沿いの岸壁では、津波の引き波により大規模な崩落が発生した。

特に中央航路との合流地点付近に位置しているバースの損壊が著しく、配管の損傷により重油、ガソリン、灯油、軽油が流出したものと推定された。写真3.3-48にバースの被災状況の例を示す。

写真3.3-48 津波による護岸の損傷状況
(茨城県鹿島港)¹⁾

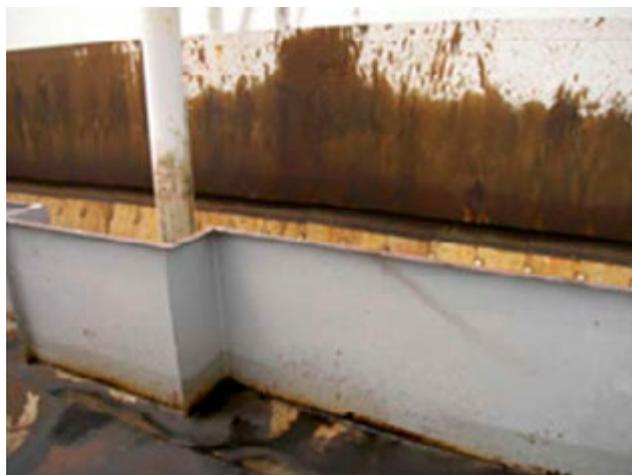
鹿島臨海地区内には、計14基のタンクでスロッシングが認められた特定事業所がある。側板内側の油の付着状況が分かる2基のタンク（タンクA、B）について調査を行った。タンクA（ダブルデッキ、原油貯蔵、内径50.2m、側板高さ21.97m、液面高さ19.3m、最大貯蔵量97,728kℓ、スロッシング固有周期7.9秒）は、ウェザーシールド^{*3}と側板との間から噴き上げられた原油が、側板内側の全周にわたり付着していた。タンクB（ダブルデッキ、原油貯蔵、内径50.2m、側板高さ22.0m、液面高さ17.7m、最大貯蔵量39,243kℓ、スロッシング固有周期8.0秒）は重質の原油の貯蔵タンクであり、同様に回転止めポールのガイドローラーの擦過痕から、スロッシングの波高は123cmと推定された（写真3.3-49）。なお、こ

写真3.3-49 ガイドポール付近の原油付着状況
(茨城県鹿島地区)¹⁾

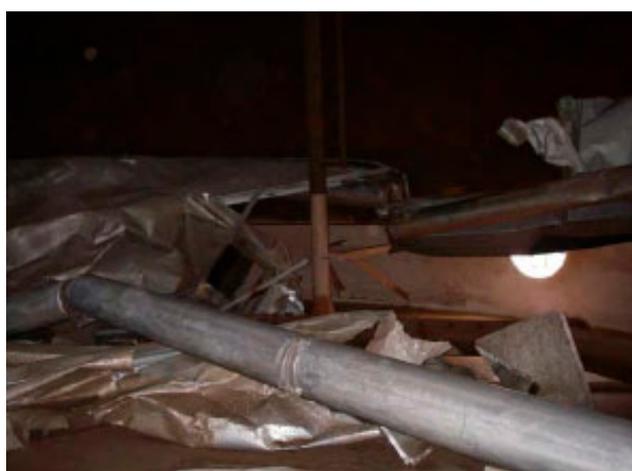
酒田市の石油タンクでは、長周期地震動により、タンク内液がスロッシングを起こし、内部浮き蓋式屋外タンク貯蔵所の内部浮き蓋が破断した（写真3.3-50）。

写真3.3-50 スロッシングにより大破した内部浮き蓋の
損傷状況(山形県酒田市)¹⁾

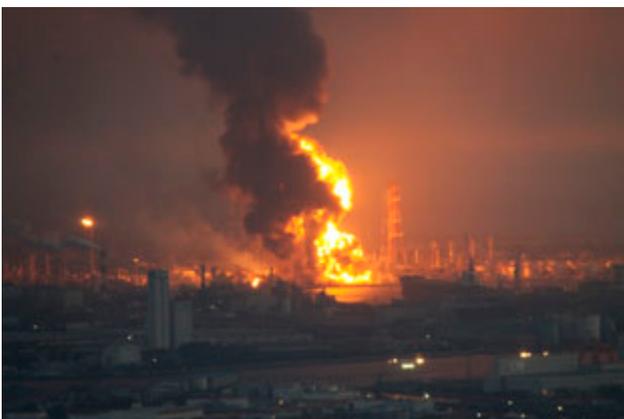
一方、京葉臨海中部地区内製油所において、東日本大震災と直後の余震により、平成23年3月11日15時47分頃LPG球形貯槽1基が倒壊、隣接のLPG配管を破損しLPGが漏えいし、計5回の爆発が起こった (写真3.3-51)。

写真3.3-51 炎上する京葉臨海中部地区LPG貯蔵施設 (千葉県市原市) (千葉県消防局提供)²⁾

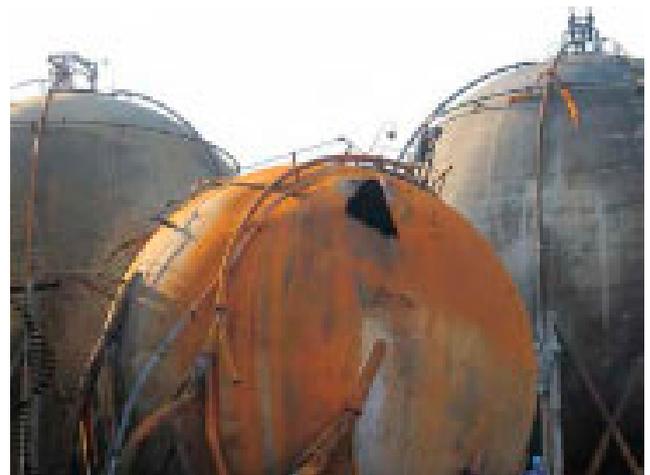
この火災で6人が負傷した (重傷1人、軽傷5人)。さらに、LPGタンク爆発に伴い、平成23年3月11日17時6分頃、配管ラック、協力会社資材置き場へ延焼 (鎮火平成23年3月12日1時33分)、平成23年3月12日2時13分頃、危険物製造施設へ延焼 (鎮火平成23年3月13日8時55分) した。また、隣接のアスファルトタンクが飛散物により破損・開口し、約100kℓが漏えい (推定) し、一部海上に流出した (平成23年5月10日回収完了) (写真3.3-52)。近隣の約100軒にも及ぶ民家等においては、爆風により窓ガラス等が破損した³⁾。

写真3.3-52 ガスタンクの噴出口の状況 (千葉県市原市)¹⁾

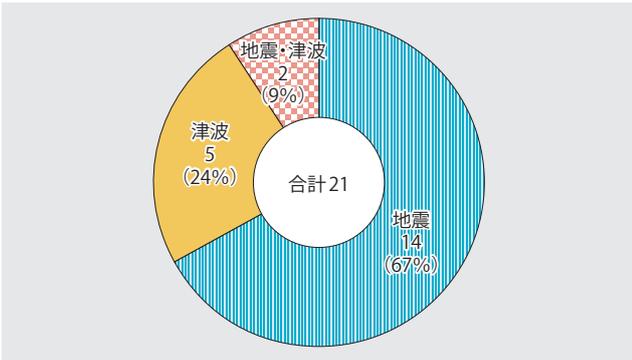
図3.3-25 流出油等防止堤の原因別被害発生割合¹⁾

流出油等防止堤の被害数を原因別に分類すると、図3.3-25が示すとおり、地震によるものが14件(67%)、津波によるものが5件(24%)、地震・津波(地震及び津波による被害、地震又は津波による被害のいずれかを表す。以下同じ。)によるものが2件(9%)となっている。
