3.5 消防職団員・消防施設等の被害

3.5.1 消防機関の被害

3.5.2 ▶ 消防職員・消防本部等の被害

2 主な消防署所の被害状況

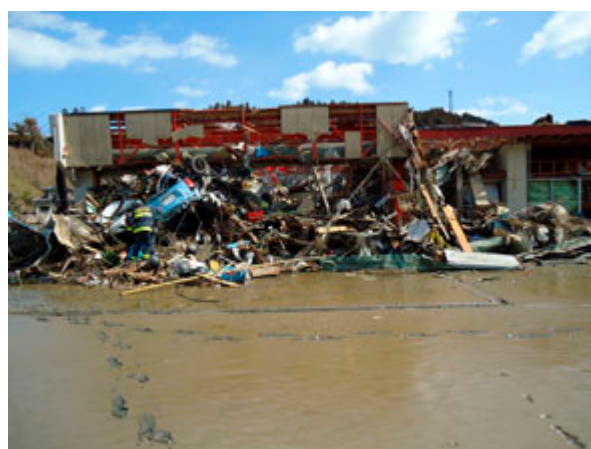
大船渡消防署及び大船渡消防署三陸分署は、被害がなかったが、大船渡消防署三陸分署綾里分遣所（図3.5-3）は津波で全壊した（写真3.5-2）。

写真3.5-2 津波で全壊した三陸分署綾里分遣所の状況³⁾

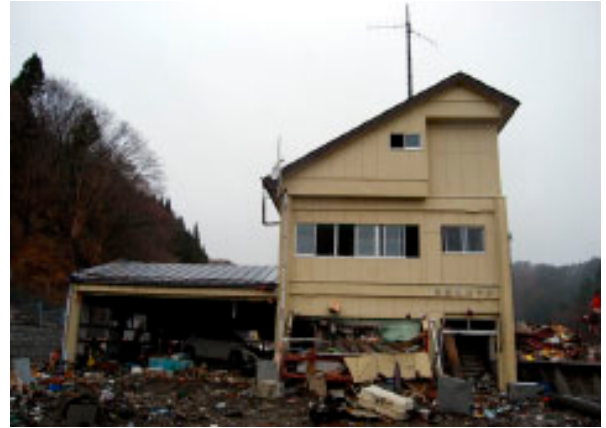
宮古消防署田老分署は、津波により被災し使用不能となった(図3.5-5、写真3.5-4)。

写真3.5-4 津波で使用できなくなった田老分署の庁舎¹⁾

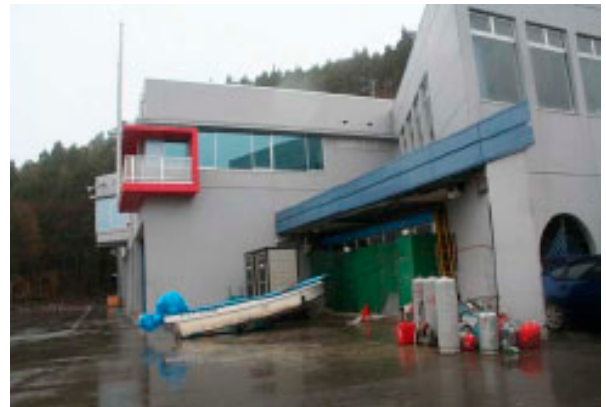
山田消防署は、庁舎の1階が被災したが、2階部分は無事だった(図3.5-6、写真3.5-5)。

写真3.5-5 山田消防署の正面入口
(船は漂流してきたと推定される)¹⁾

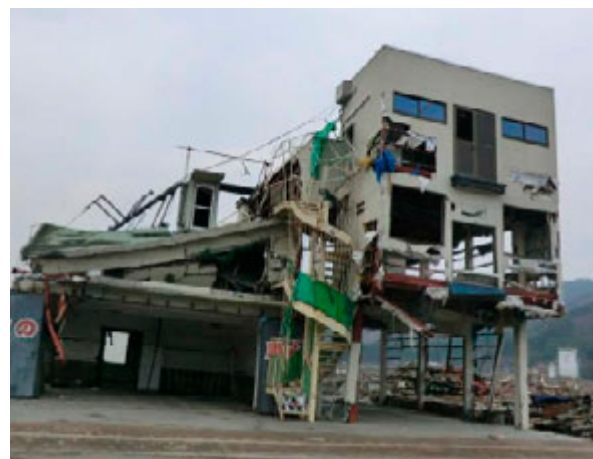
消防署は今回の津波により2階の天井(床上10.5m)まで浸水し全壊した。ヒアリングの結果、浸水高は約11mである。

写真3.5-7の左側の傾いた2階部分の屋根はブロック構造のため、当初の津波では壊れなかったが、時間の経過とともに崩れ落ちた²⁾。

写真3.5-7 津波被害を受けた大槌消防署²⁾

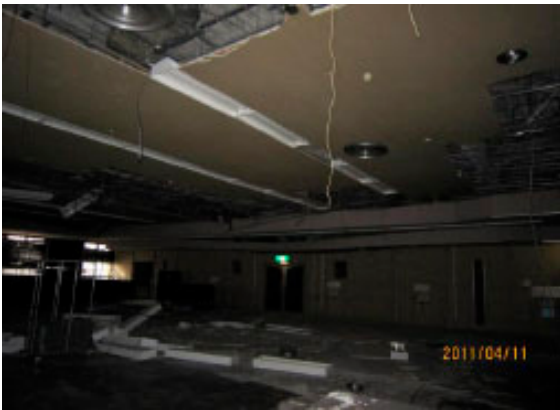
仙台市消防局は、庁舎講堂の天井板が落下した(写真3.5-8)。若林消防署六郷出張所は、庁舎基礎部分に段差、ひび割れが生じた。いずれも津波による被害はなく、機能している。

写真3.5-8 仙台市消防局庁舎の内部(天井板等が落下)²⁾

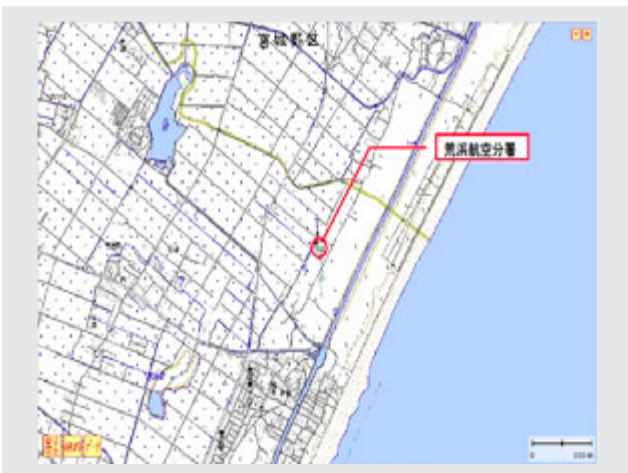
しかし、若林消防署荒浜航空分署は、津波で被災し、庁舎は残ったが使用不能となった(図3.5-9、写真3.5-9)。消防車両は消防ポンプ車も救急車も津波に流されたが、消防局ヘリコプターは津波襲来時には飛行中であり被災を逃れた。

写真3.5-9 津波で被災した荒浜航空分署の全景²⁾

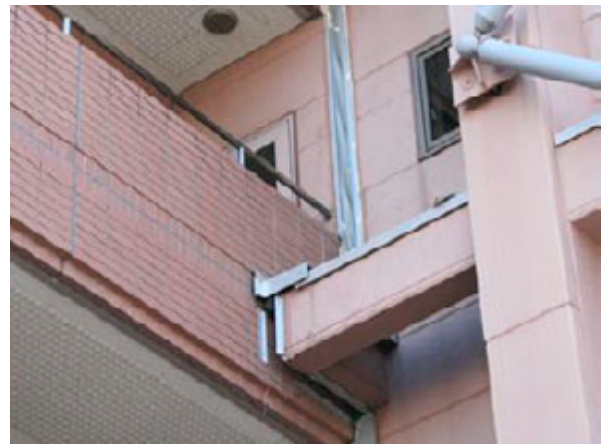
若林消防署は、高架水槽や外壁タイル700枚の破損、講堂の天井落下等大きな被害があった(写真3.5-10)¹⁾。

写真3.5-10 若林消防署の接続部のずれ²⁾

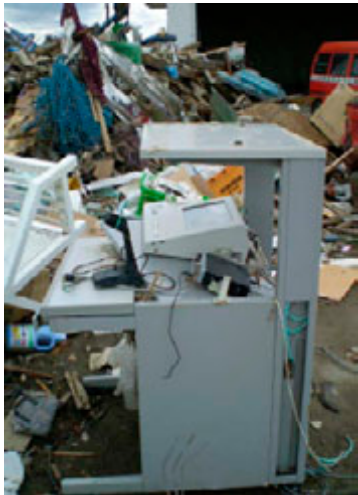
写真3.5-12 津波で破損した関上出張所の受令台¹⁾

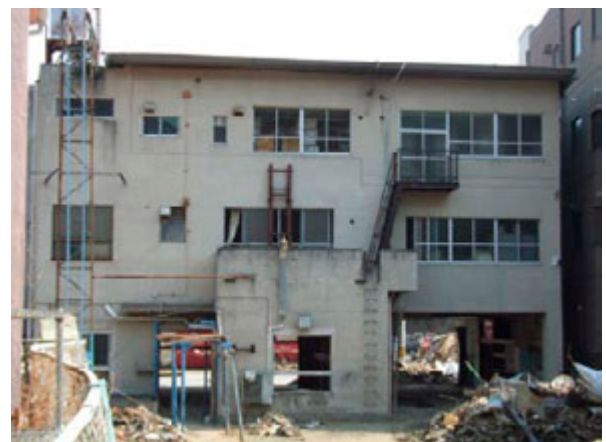
気仙沼消防署南町出張所（図3.5-11）は、津波により被害を受けた（写真3.5-13）ため、気仙沼・本吉広域防災センター（気仙沼消防署）へ移動した。車両、職員には被害はなかった。

写真3.5-13 津波が通り抜け移転を強いられた南町出張所の庁舎¹⁾

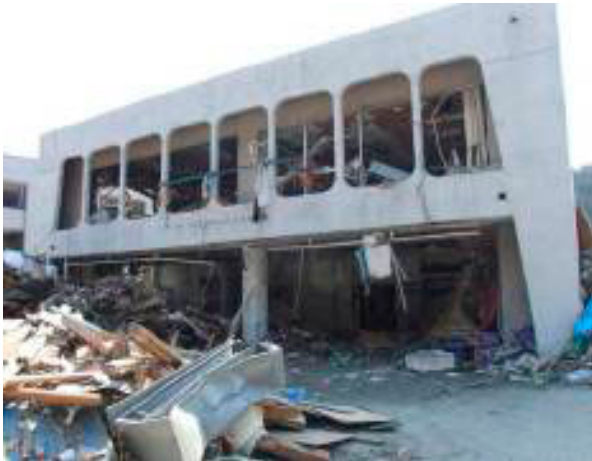
南三陸消防署は、志津川湾から直線で約1.5km離れた場所に位置していて、浸水高約15mの津波により全壊した。そのため、拠点を仮庁舎（南三陸町総合体育館ベイサイドアリーナ）へ移動した（図3.5-12、写真3.5-14）。

写真3.5-14 津波で2階まで被災した南三陸消防署の庁舎¹⁾

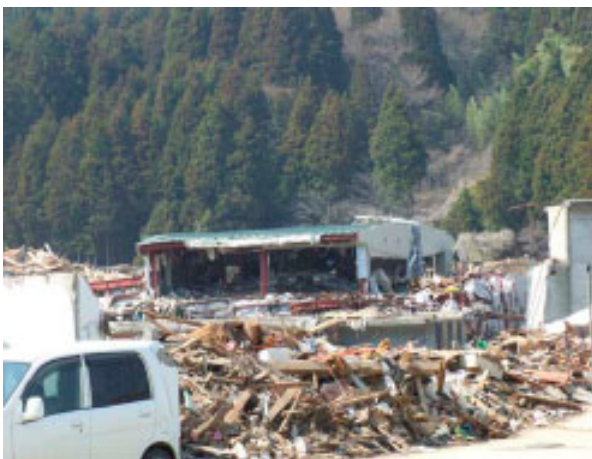
また、南三陸消防署歌津出張所も津波で全壊したため、南三陸町立歌津中学校に移動した（図3.5-13、写真3.5-15）。

写真3.5-15 壊滅した歌津出張所の庁舎の全景¹⁾

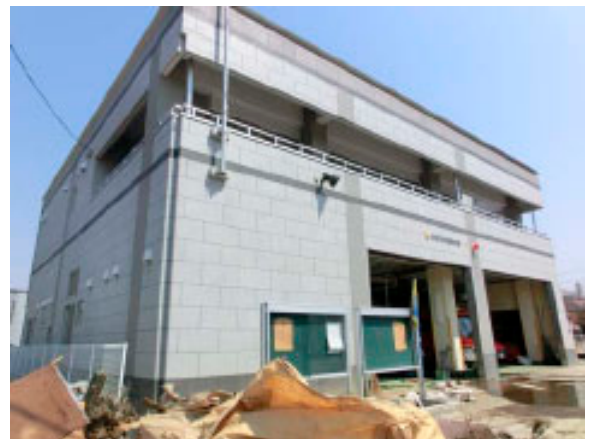
南分署は津波で庁舎一部が破損したが、2階は無事であった。当日は床上60cmの浸水、地盤面からの浸水高は約1mであった(図3.5-14、写真3.5-16)。

写真3.5-16 周囲にがれきがある南分署の庁舎前¹⁾

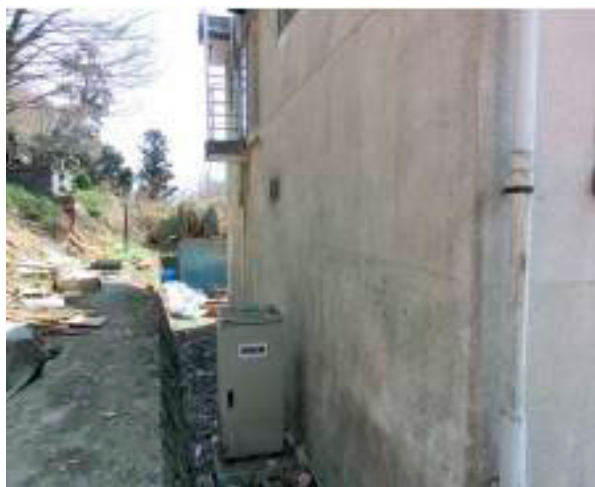
外観からの損傷は認められないが、床上2.8mまで浸水しており、浸水高は約3mである(写真3.5-17)。

写真3.5-17 津波により使用不能となった湊出張所の発電機¹⁾

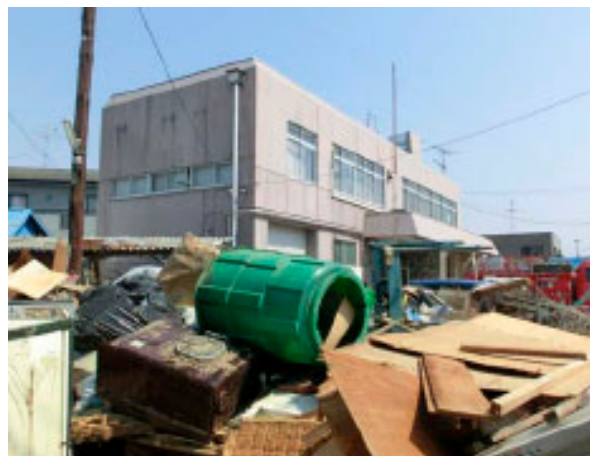
渡波出張所は津波で庁舎1階が浸水した。庁舎2階にて、消防団ポンプ車2台により運用した。ポンプ車、広報車、救急車各1台に車両損壊が生じた(図3.5-16、写真3.5-18)。

写真3.5-18 渡波出張所の庁舎周囲に残っているがれき¹⁾

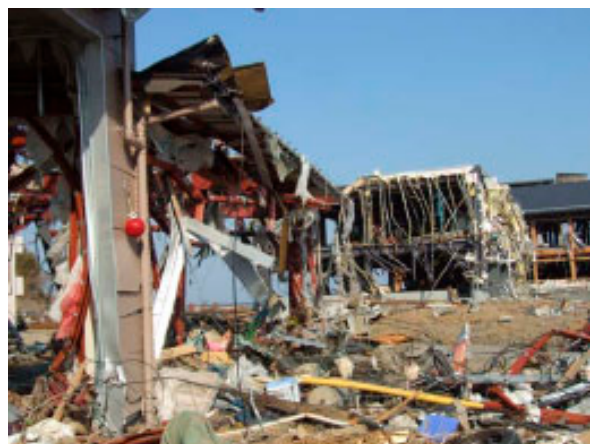
北上出張所は津波で庁舎が壊滅したため、河北消防署に移転した(図3.5-17、写真3.5-19)。

写真3.5-19 玄関の赤灯のみ残った北上出張所の庁舎¹⁾

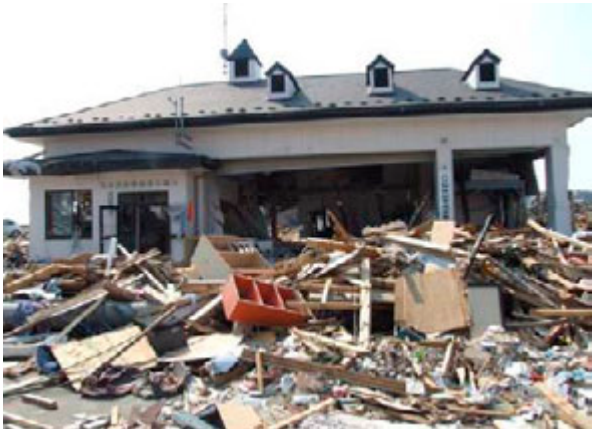
鳴瀬出張所は庁舎が津波により全壊したため、鳴

写真3.5-20 鳴瀬出張所の庁舎の正面と前面道路¹⁾

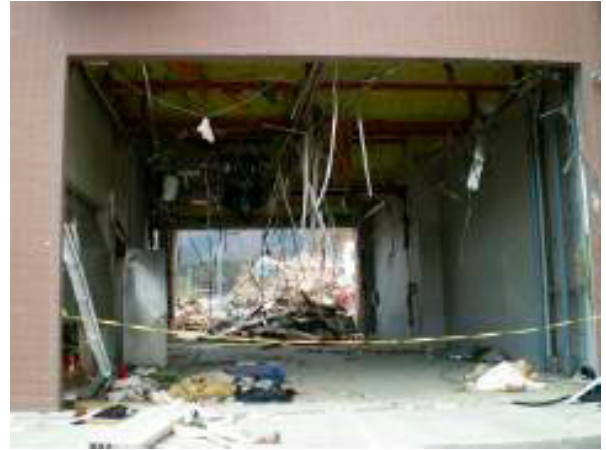
女川消防署は、津波により庁舎が全壊した。車両は津波警報発令とともに女川第一中学校へ全て退避させ、津波警戒等にあたった（図3.5-19、写真3.5-21）。出場指令は携帯消防無線及び衛星携帯電話により行った。

写真3.5-21 津波の襲撃を受けた女川消防署の車庫¹⁾

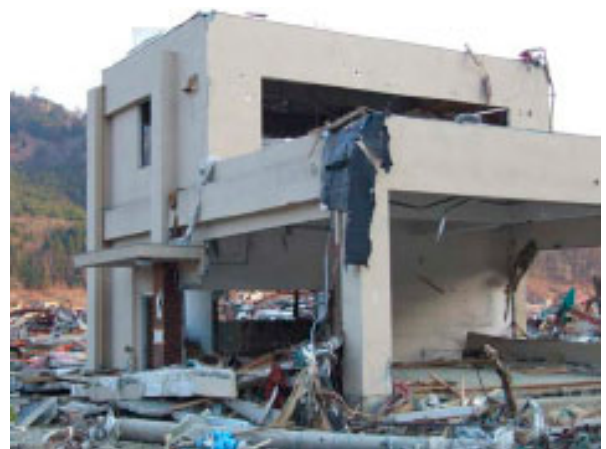
雄勝出張所は津波で庁舎が壊滅した。雄勝総合支所内へ移動した（図3.5-20、写真3.5-22）。車両も流失したので消防団からのポンプ車借上げにより運用した。出場指令の受信は衛星携帯及び携帯消防無線を使用した。

写真3.5-22 雄勝出張所の庁舎の正面入口及び車庫¹⁾

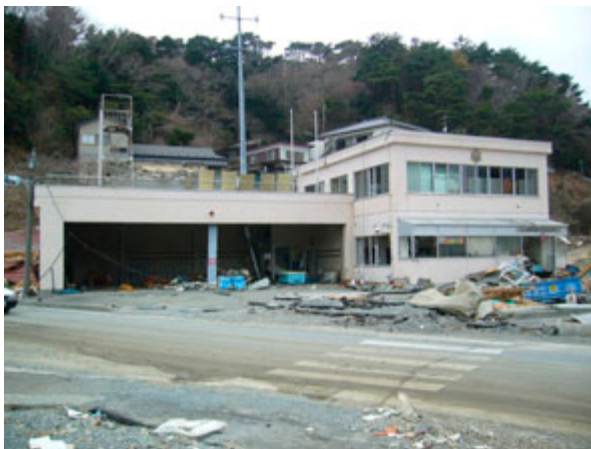
牡鹿出張所は大津波警報発令に伴い車両を石巻市役所牡鹿総合支所へ移動後、津波の襲来を受け庁舎が全壊した(図3.5-21、写真3.5-23)。その後は総合支所を拠点に参集した職員とともに救助・捜索活動等を実施した。

写真3.5-23 津波で被害を受けた牡鹿出張所¹⁾

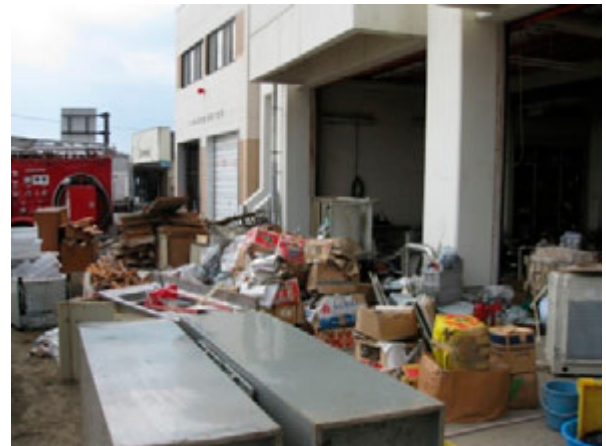
消防本部及び各消防署所では、地震により庁舎周辺の地盤沈下が起こり、給排水管損傷などの被害を受けた。また、地震に起因し発生した津波により、沿岸部に位置する四倉分署(図3.5-22、写真3.5-24、3.5-25)及び江名分遣所(図3.5-23、写真3.5-26)は1階部分が浸水し、電気通信設備が水没して使用不能となる被害を受けた。

写真3.5-24 津波で浸水被害を受けた四倉分署の庁舎²⁾

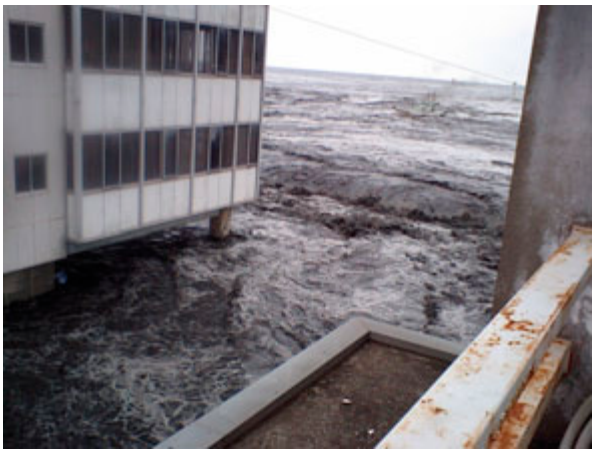
写真3.5-26 江名分遣所に押し寄せる津波を2階事務室から撮影¹⁾

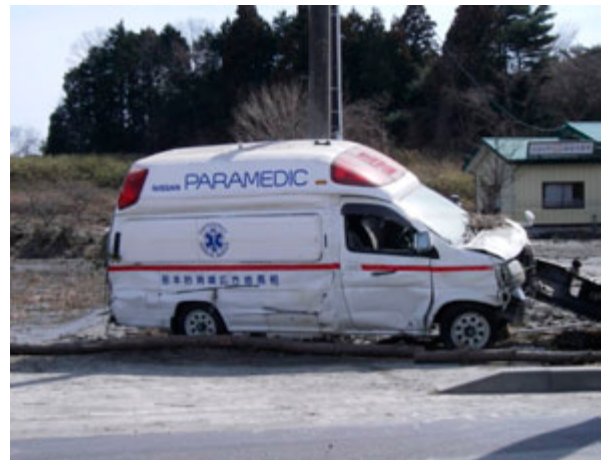
写真3.5-27 津波で全損した相馬消防署配備の高規格救急自動車¹⁾

相馬地方広域消防本部(図3.5-24)管内では、いずれの署所も大きな被害はなかったが、床、壁や天井等のひび割れ、消防無線設備に一部損傷があった。また、職員に殉職者やけが人はなかったが、発災当日、救急出動中の救急隊が津波に巻き込まれ、一時2人の隊員が行方不明となった。車両は大破したものの、隊員はそれぞれけがもなく自力脱出に成功した(写真3.5-27)。

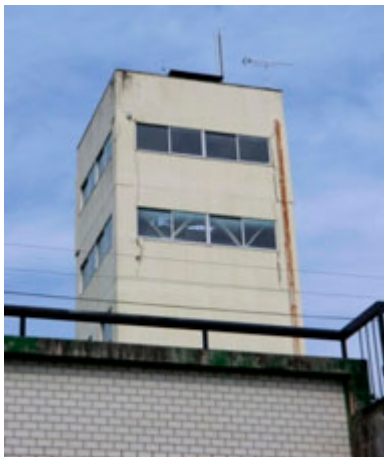
白河地方広域市町村圏消防本部は、1本部3署8分署の庁舎のうち矢吹消防署(図3.5-25、写真3.5-28)、鮫川分署(図3.5-26、写真3.5-29)、東分署(図3.5-27、写真3.5-30)、埴分署(図3.5-28、写真3.5-31)、西郷分署(図3.5-29、写真3.5-32)の望楼が大きな被害を受けた。望楼は主要構造部である鉄骨の固定ボルトが、大きな揺れによって一瞬で引きちぎられた状態となった。さらに、外壁には大きなクラックが発生し内壁の石膏ボードが剥がれ落ちる等の被害が出た。

写真3.5-28 被災した矢吹消防署の望楼¹⁾

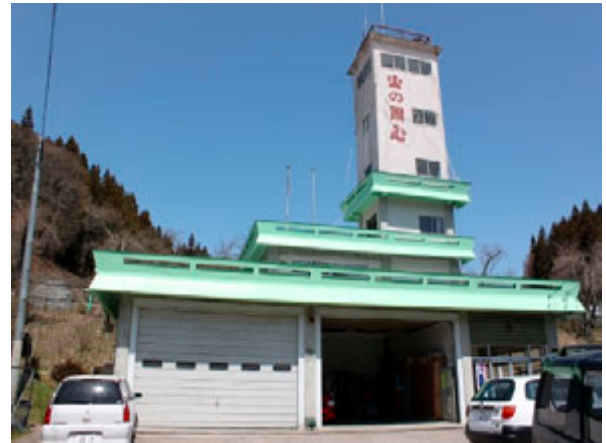
写真3.5-29 被災した鮫川分署の望楼¹⁾

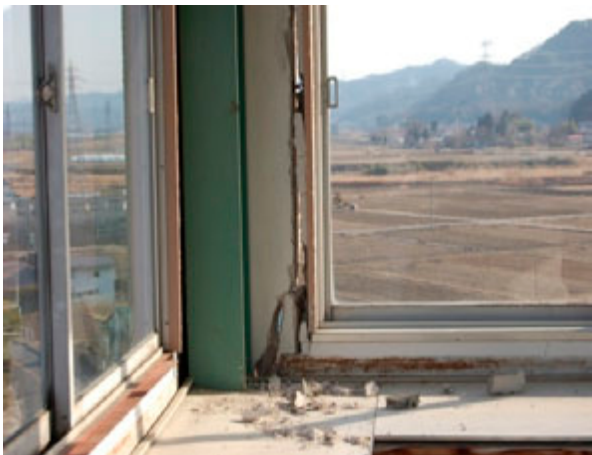
写真3.5-31 被災した塙分署の望樓内部¹⁾

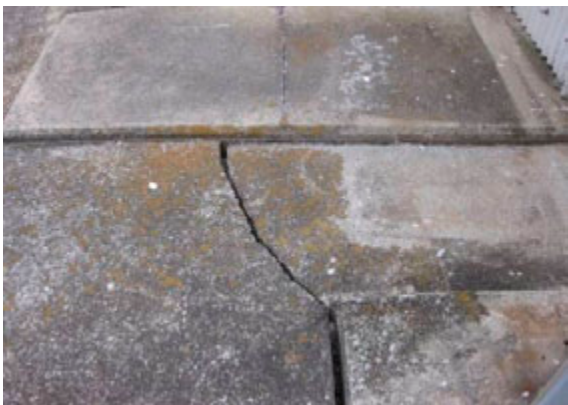
さらに、大信（たいしん）分署においては車庫のシャッターが被害を受け、建物擁壁等にも亀裂が入り、各望楼に設置してあった消防無線も被害を受けた（図3.5-31、写真3.5-36、3.5-37）。

写真3.5-37 大信(たいしん)分署の大きく亀裂の入った犬走り¹⁾

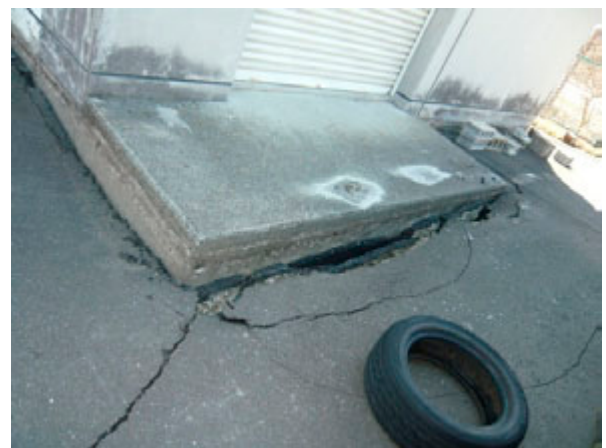
消防本部・北消防署の庁舎は、鉄骨造の増築部分において壁材の亀裂及び剥離落下が見られた。また、鉄筋コンクリート造の本部庁舎屋上に設置されている鉄塔救急波無線アンテナの破損が見られた。地震直後から停電も発生したが代替措置や自家発電設備により通信指令装置等は稼働したため業務に支障は無かった。屋外においては、訓練塔周囲に地盤の陥没が発生したことにより電力線の断線、副塔の屋外階段の傾斜が発生した(写真3.5-38、3.5-39、3.5-40)。

写真3.5-38 安達地方広域行政組合消防本部周辺の地盤陥没¹⁾

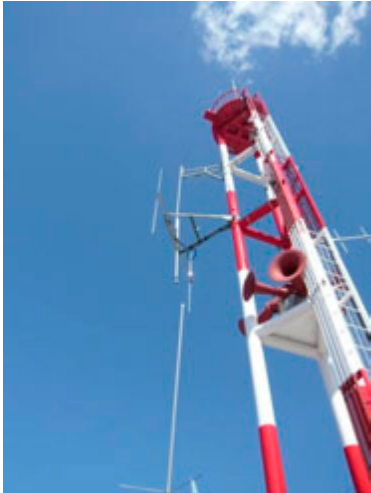
写真3.5-39 安達地方広域行政組合消防本部の救急波無線アンテナの破損¹⁾

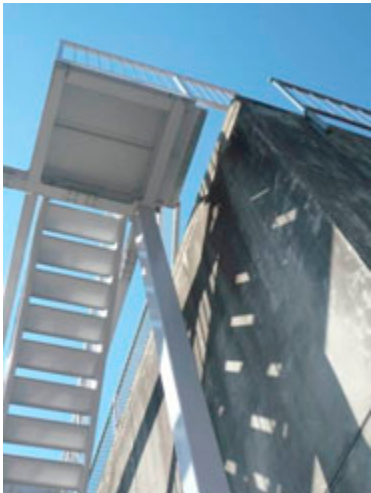
写真3.5-40 安達地方広域行政組合消防本部の屋外階段の傾斜¹⁾

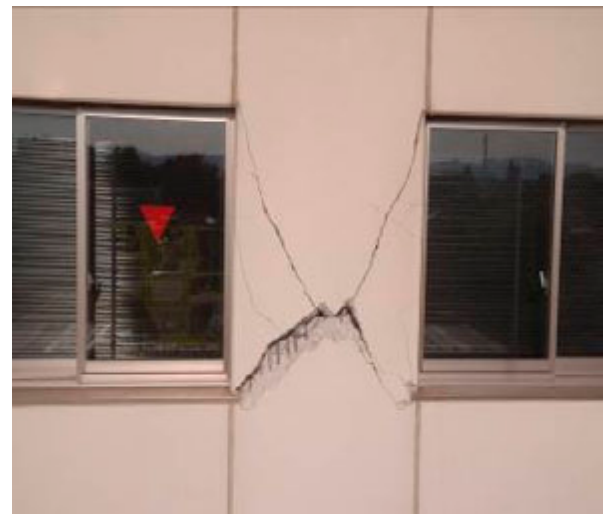
写真3.5-41 郡山地方広域消防組合消防本部庁舎の外壁の破損¹⁾

郡山地方広域消防組合消防本部(図3.5-33)では、庁舎建物に、内外壁の剥離やひび割れ等の被害や、事務室の机上の物が落下する被害、さらには、北側駐車場が地盤沈下により使用不能となった(写真3.5-41)。

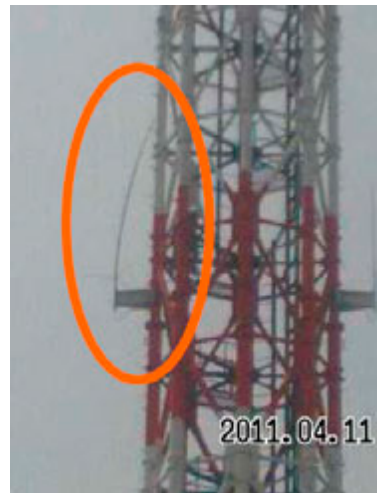
また、消防本部庁舎の無線設備等は、屋上鉄塔アンテナの一部が破損、さらに、無線回線切替装置の落下等により、通信不能等の障害が発生し、一部を応急復旧により使用している(写真3.5-42、3.5-43)。

写真3.5-42 郡山地方広域組合消防本部庁舎の屋上アンテナの破損¹⁾

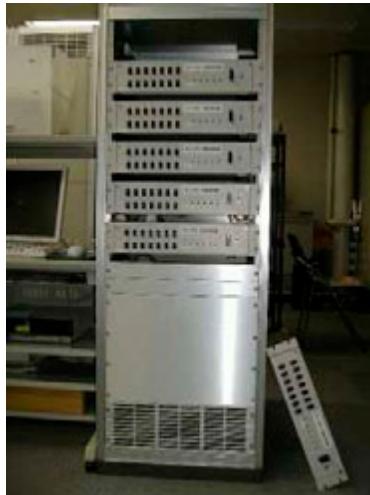
写真3.5-43 郡山地方広域組合消防本部庁舎の無線回線切替装置の破損¹⁾

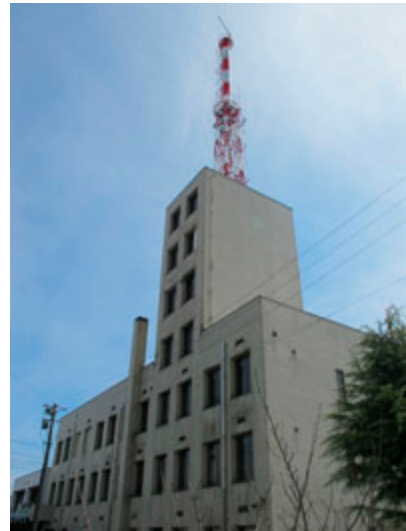
写真3.5-44 発災直後の須賀川地方広域消防本部¹⁾

消防本部庁舎内外壁の至る所に大規模な亀裂やひび割れが生じ、庁舎の倒壊の危険があるため応急措置として庁舎上部の鉄塔を解体撤去した（図3.5-34、写真3.5-44、3.5-45）。

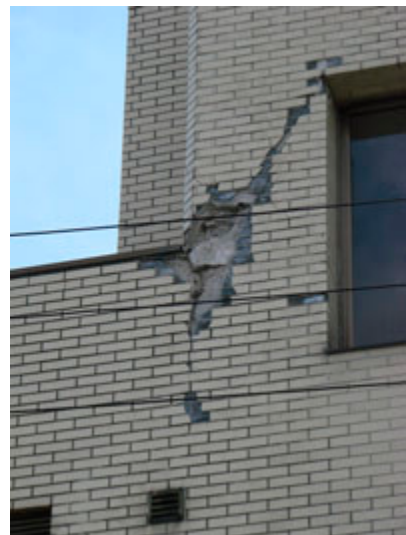
写真3.5-45 外壁が破損した須賀川地方広域消防本部¹⁾

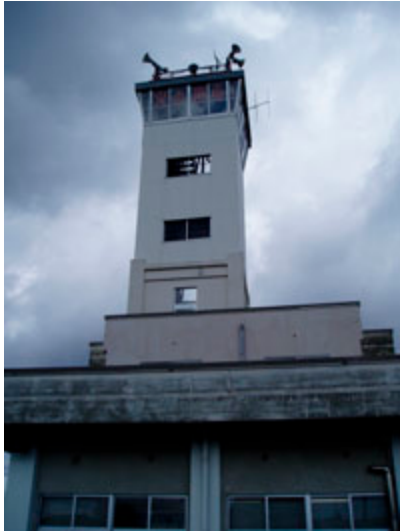
また、浅川分署では、望楼が傾き倒壊危険を避けるため解体撤去した（図3.5-35、写真3.5-46、3.5-47）。

写真3.5-46 望楼が破損した石川消防署浅川分署¹⁾

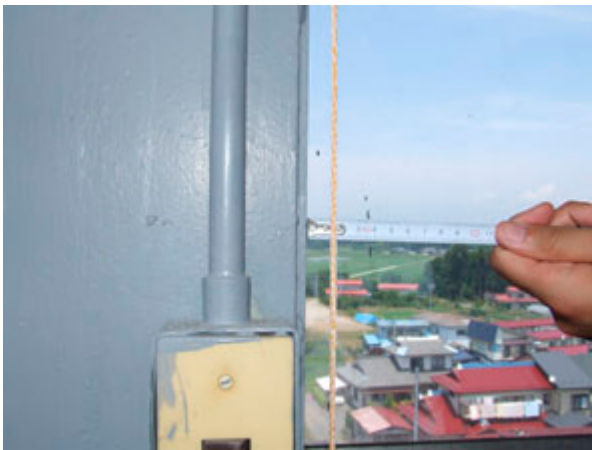
写真3.5-47 浅川分署の望楼の鉄骨が傾斜している状況¹⁾

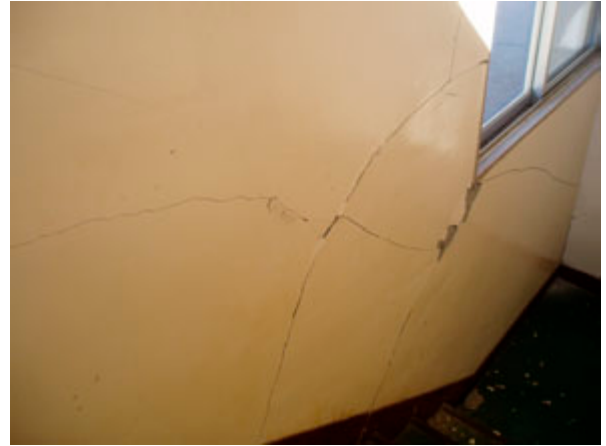
古殿分署では、軒天が落下し、内外壁に無数のひび割れが生じた（図3.5-36、写真3.5-48）。

写真3.5-48 石川消防署古殿分署の内部¹⁾

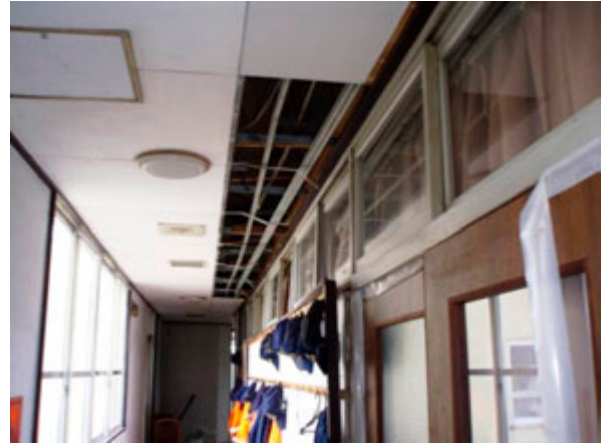
写真3.5-51 富岡消防署2階の天井の落下¹⁾

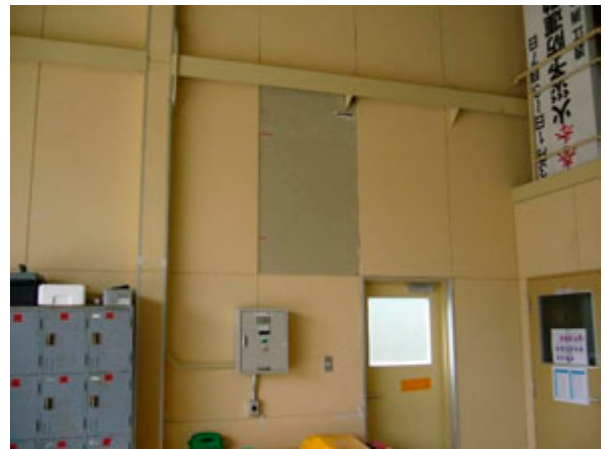
写真3.5-52 富岡消防署川内出張所の内壁の落下¹⁾

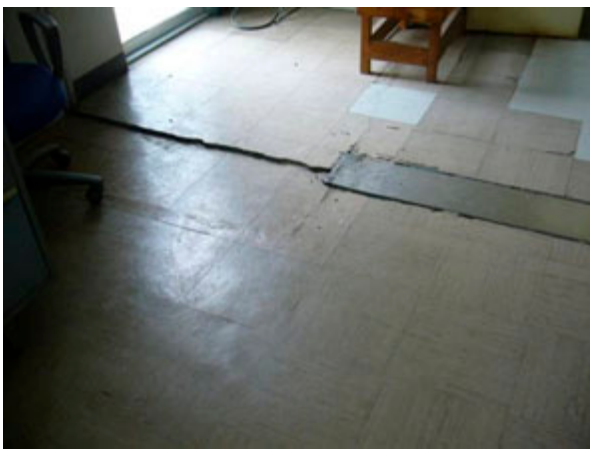
写真3.5-49 浪江消防署2階の床の亀裂¹⁾

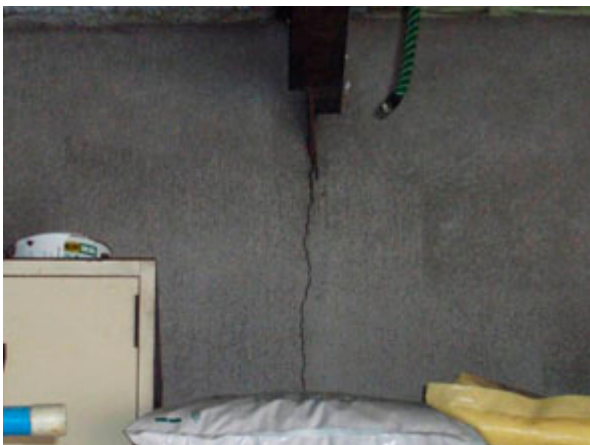
写真3.5-50 葛尾出張所の内壁の亀裂¹⁾
