## 「広島市基町住宅火災検討会最終とりまとめ」の送付について(通知)

広島市基町住宅火災検討会最終とりまとめ

平成 9 年 3 月  
広島市基町住宅火災検討会

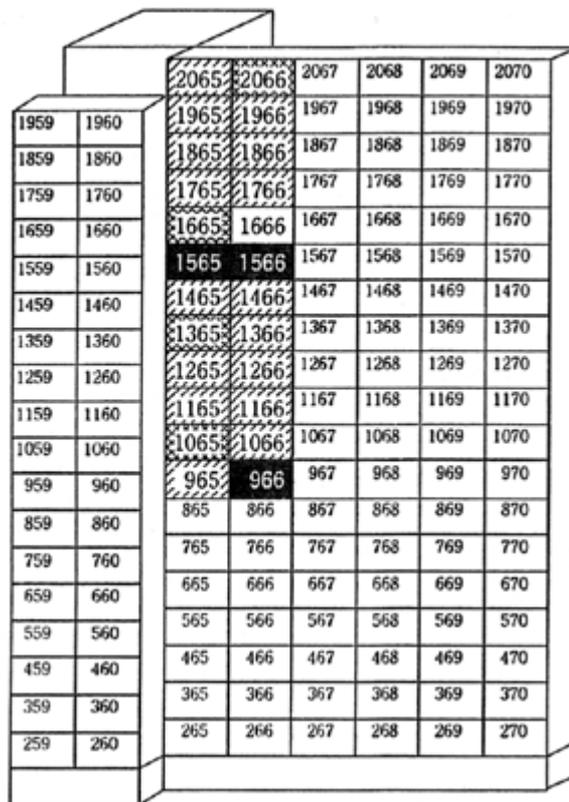
図3 バルコニー上に置かれた収納物の状況

図 3 にバルコニー収納物の状況を示すが、10 階より上の住戸でバルコニー可燃物量が大及び中の 6 住戸においてはいずれも全焼している。一方、バルコニー可燃物量の小の住戸は 10 階より上に 15 住戸あり、出火階に近い隣接側 5 住戸と 1165 号室、1766 号室の 7 住戸が部分焼となっているが、他の 8 住戸は全焼している(全焼した住戸の中にバルコニーに収容物が全くなかった 1666 号室が含まれる。)

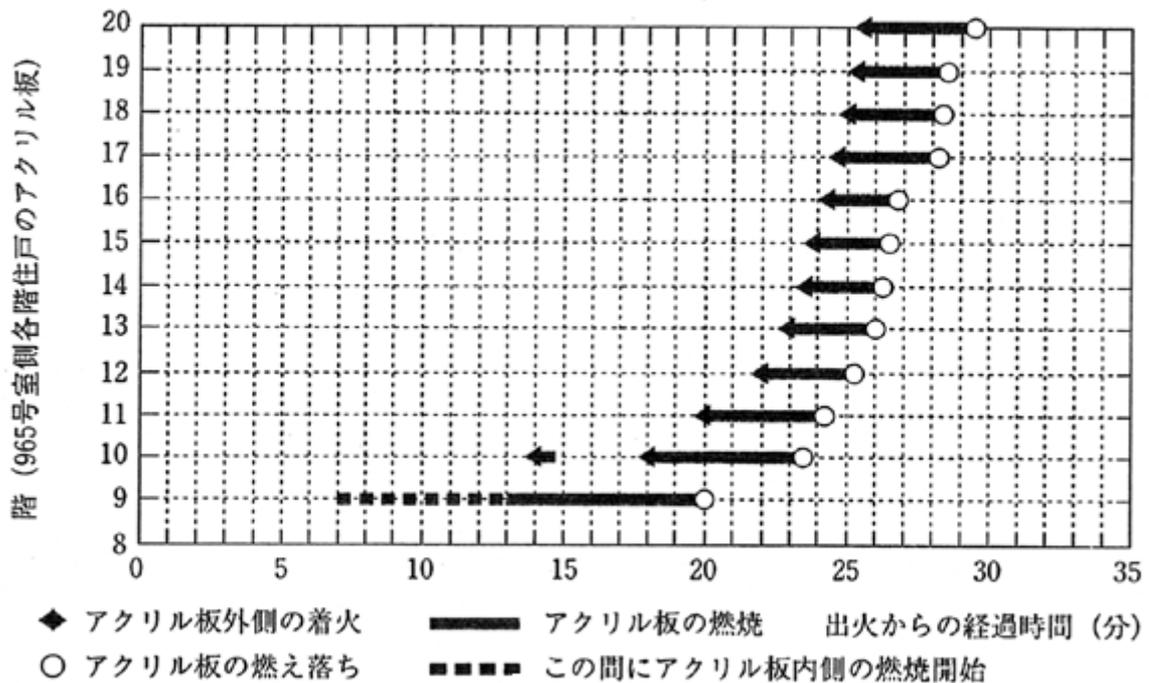
図4 出火住戸側の各階アクリル板の着火・燃焼経過

現場に居合わせた者が撮影した写真、ビデオ、録音、及び証言等の記録を基に以下の経過をまとめた。延焼状況の経過時間は、各記録を参照して推定した。急激な速度で上階へ延焼が広がったアクリル板への着火・燃焼の各階における経過時間を図4に示す。

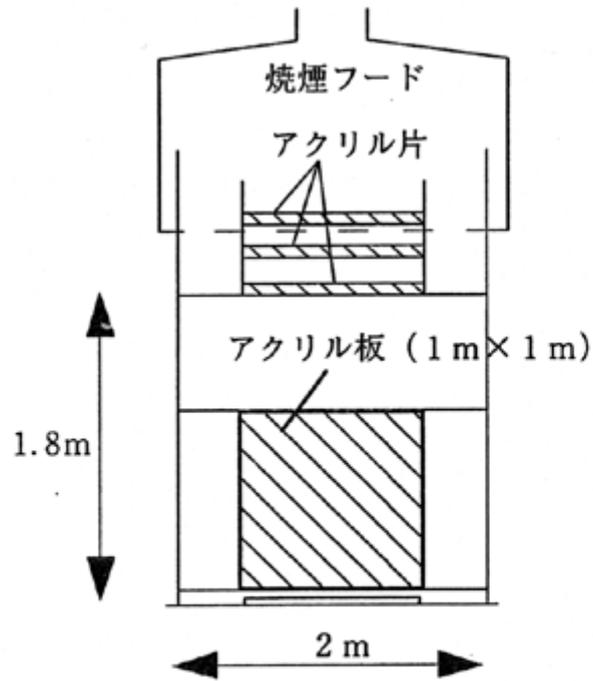
図1 アクリルの燃焼性測定実験 アクリル板両面着火による炎上火炎により、上部アクリル片は比較的短時間の内に着火燃焼した。

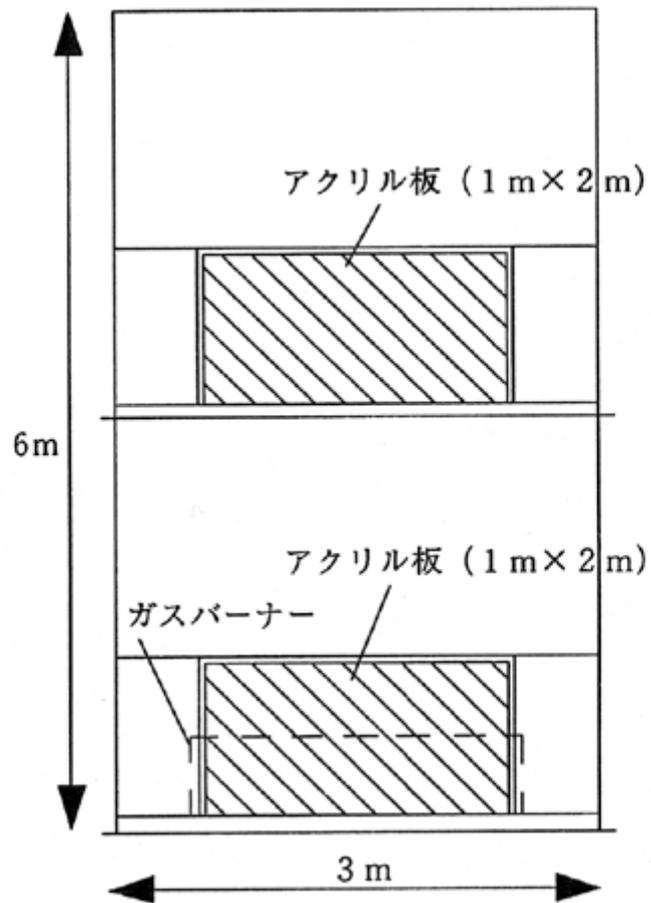
図2 実大規模延焼実験 1階アクリル板の燃焼火炎とバーナー火炎(バルコニー内可燃物の燃焼と室内からの噴出火炎を模擬)が複合したときの上階延焼性状を調べた。下階からの火炎により2層アクリル板に着火した直後。また、2層部分アクリル板は、下階からの熱を受け、外側に凸にたわんでいる。

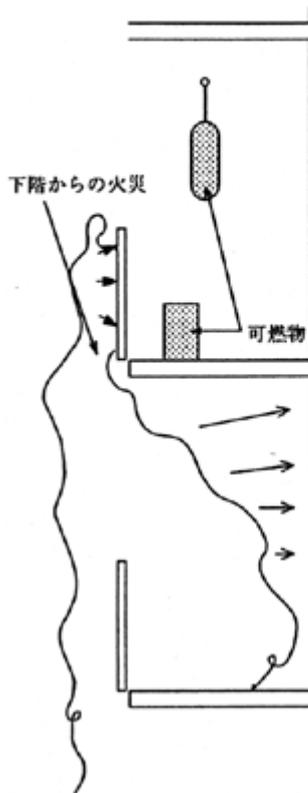
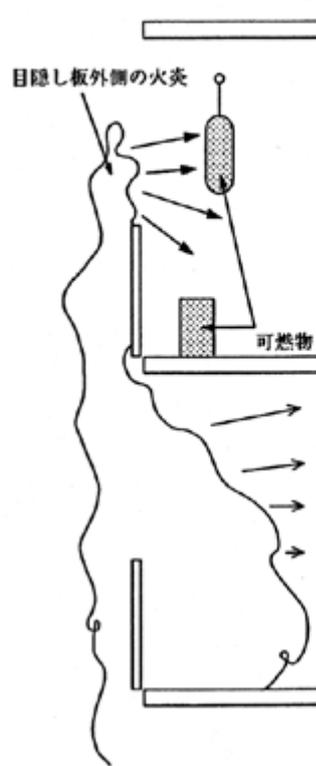
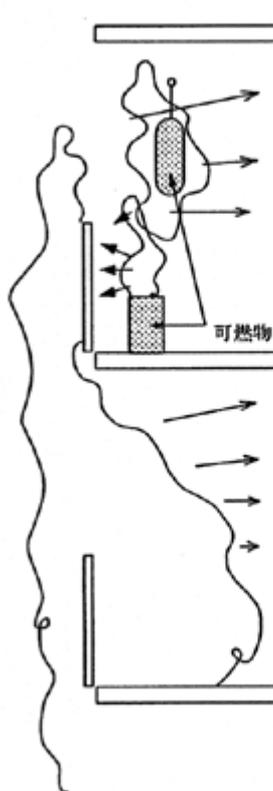
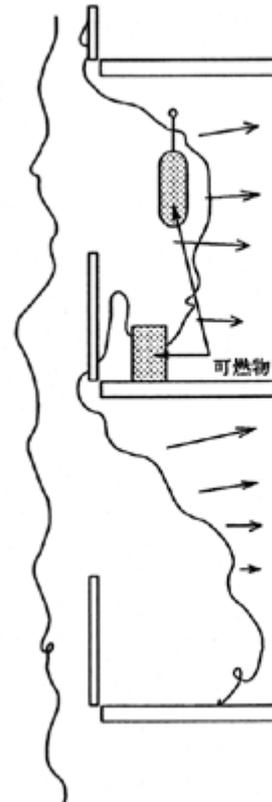
図3 実大規模延焼実験から推定される第二段階の上階延焼機構

このような火炎の発生から可燃物・アクリル面内側の延焼に至る機構をまとめると、図3のようになる。この延焼過程では、バルコニー上の可燃物は、それ自体が大きな火炎を上げて直接上階延焼を引き起こすというよりも、目隠し板の外側に屹立する火炎で類焼し、更にアクリル面内側に延焼させる媒体と位置付けられる。

(1) 下層部分からの火災による目隠し板外面の加熱・着火（火災が非常に大きければ、この段階を乗り越えて直接(2)の状態になる）

(2) 目隠し板外側の火災による可燃物の加熱・着火

(3) 着火した可燃物から目隠し板内面への加熱・着火

(4) 更に上階ベランダへの延焼
