消 防 予 第 8 8 号
平成18年3月1日

エアゾール式簡易消火具の不具合（破裂事故）の原因調査結果及び
取扱い等に係る注意喚起について

エアゾール式簡易消火具の破裂事故に係る発生原因調査報告書の概要

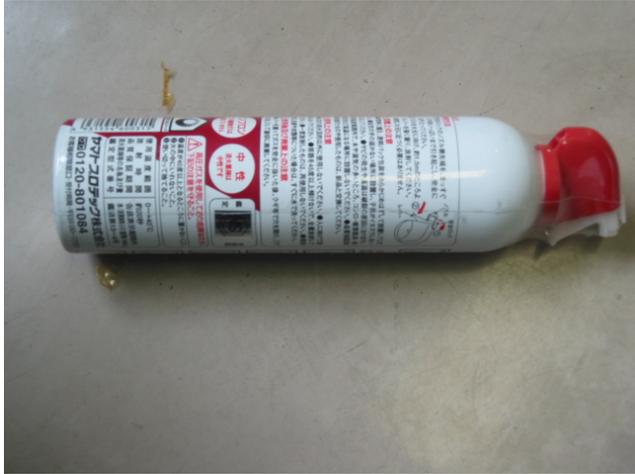
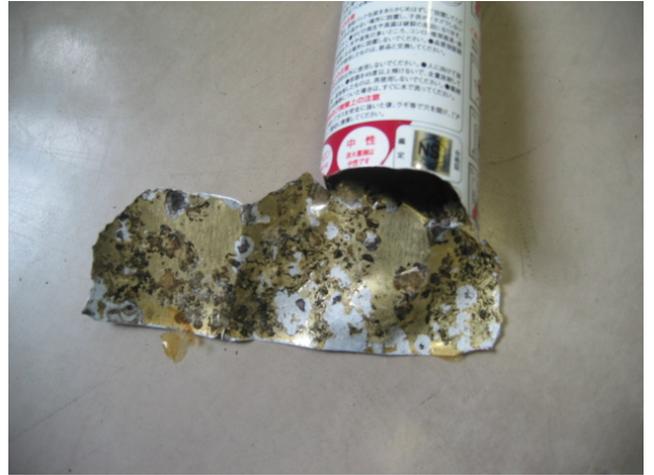
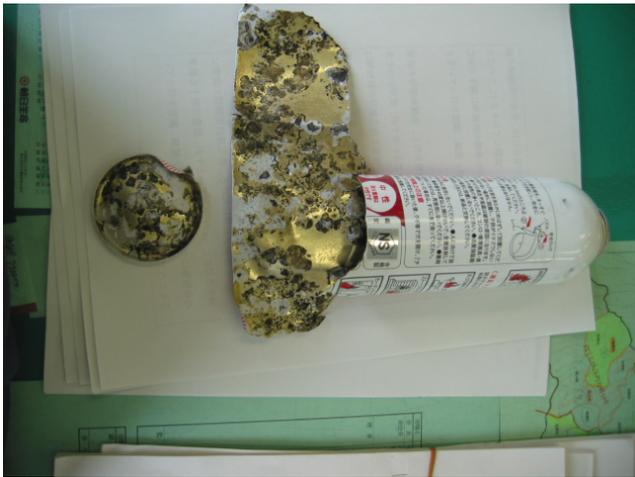
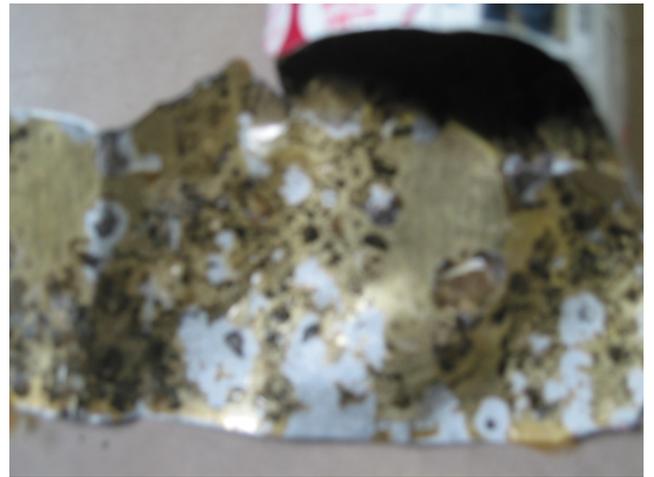
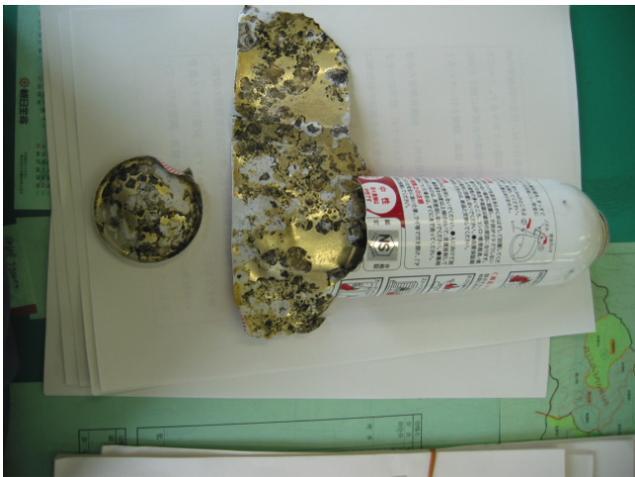
事故品の破裂状況（入間市）

- (1) 平成 17 年 6 月 2 日深夜、埼玉県入間市の住宅において破裂音に気付いた家人が確認したところ、冷蔵庫上に設置されていたエアゾール式簡易消火具が破裂していた。(添付写真参照)
- (2) 平成 17 年 7 月 6 日、神奈川県川崎市の飲食店の厨房内ビールバイザー上に設置されていたエアゾール式簡易消火具が破裂していることを開店準備のため店を訪れた店主が発見した。

Aのうち埼玉県入間市の事故品容器の板厚は、最も薄い箇所では0.27mmであり、神奈川県川崎市の事故品容器の板厚が最も薄い箇所では0.225mmであった。

- (1) 消火薬剤 (水 (浸潤剤等入)) によりポリアミドイミド樹脂が加水分解されて、より低分子量に分解されることにより消火薬剤が容器素地に到達
- (2) 消火薬剤に含まれる水が容器のアルミニウムと反応して水酸化アルミニウムを生じ、さらにその水酸化アルミニウムが鉄イオン等と反応して黒点が発生
- (3) 腐食が進行し、容器板厚が薄くなるとともに、アルミニウムの腐食反応により発生した水素ガスが容器内圧を高め、容器が破裂
- (4) 事故現場の環境温度測定結果において、環境温度が周期的に 40℃を越え、また冷蔵庫等の微振動が伝わる状況下にあったことも腐食が促進された要因であると推測
- (5) 事故品と同製造ロット品で製造時業者により回収されたもの (C) 195 本の腐食状態等を調査したところ、かなりの差異が見られた。

缶底に表示される品質保証期間を確認し、品質保証期間が終了しているものについては、製造事業者によりホームページやチラシ等により周知されている方法に従って速やかに廃棄すること。
