消 防 防 災 ヘ リ コ プ タ ー の 救 助 活 動 に 係 る 要 救 助 者 の
安 全 確 保 に 関 す る 緊 急 点 検 に つ い て

奈良県防災航空隊 救助活動中の事故報告

事故当時及び事故検証時の写真集

再発防止策に関する写真集

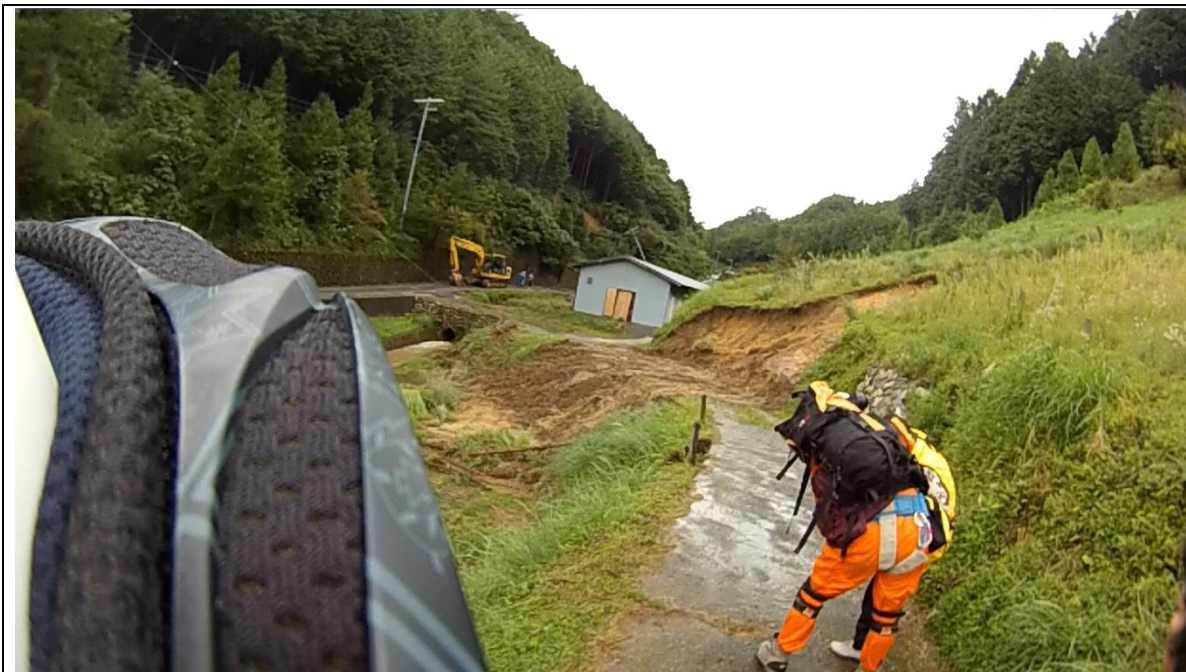
写真No. 6

R 1. R 2降下地点と同ポイント(写真 No.6)をPUポイントと選定(選定者 R 1)、理由としてR 1並びにR 2を安全且つ周囲に影響なく降下できたこと及び要救助者を移動可能な距離であることを考慮すると選定位置は、妥当であると判断できる。

A氏をPUポイントにおいて立たせた状態でEVを装着(写真 No.6)し、その状態でPU要領の説明(説明者 R 2)を聞いている(写真 No.7)。

R 1. R 2 と要救助者 2 名 ピックアップポイントへ移動し、一人目の要救助者 (A 氏) にエバックハーネスを装着。

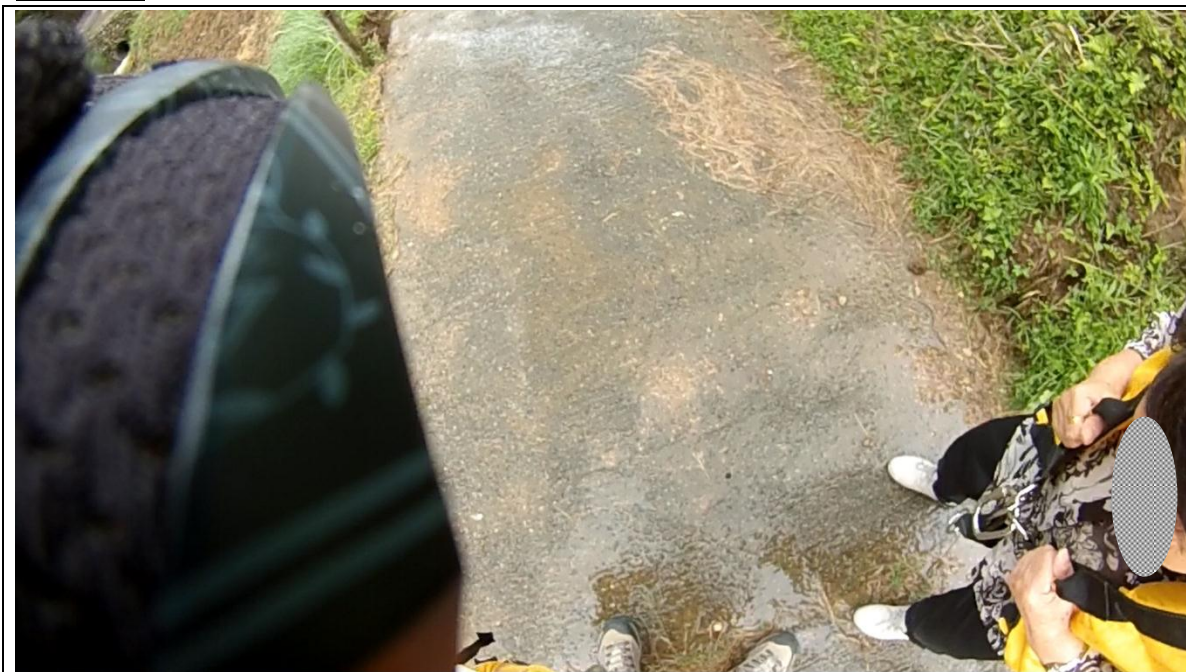
写真No. 7

一人目の要救助者 (A 氏) にピックアップ要領を説明しているところ。

A 氏の手は、エバックハーネスの持ち手を持っている。

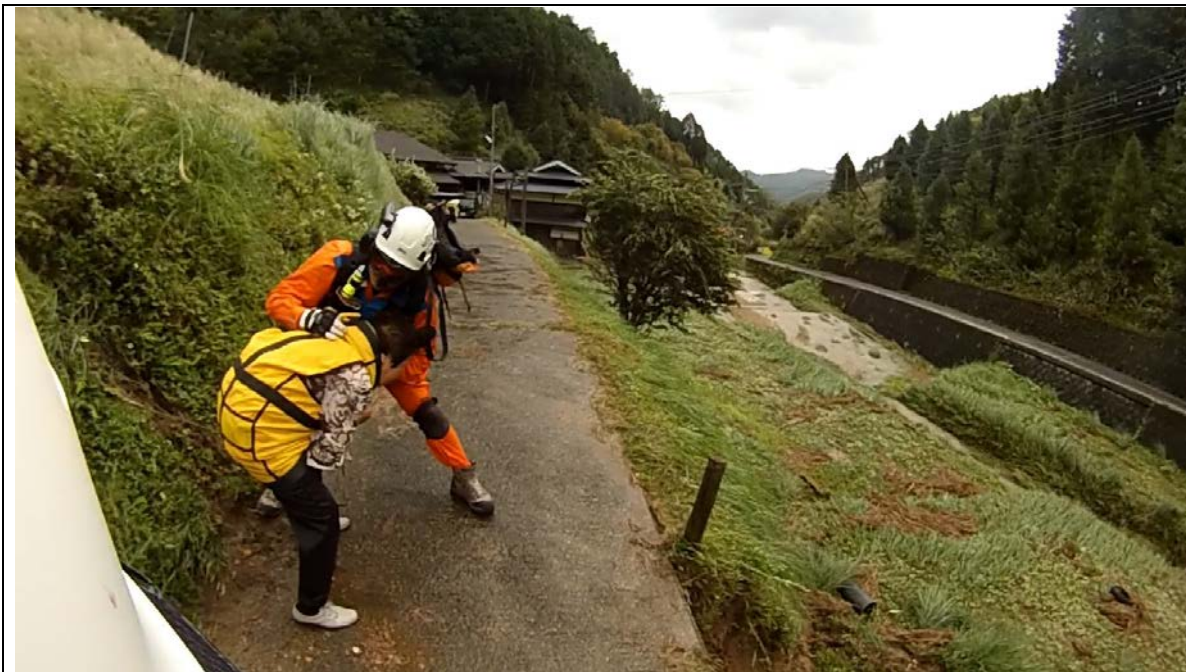
写真No. 8

また、消防防災ヘリコプター(以下「ヘリ」という。)がPUポイントへの進入前はR 2に確保され立位の状態で待機している(写真 No.8)。

このことから、A氏の身体的事情を考察すると、PUポイントへ進入前の体勢は、好ましく無いと考えられる。

へり進入前。

A氏を立たせ、前かがみの状態で待機しているところ。

PUまでの基本の体勢は、座位で実施することを原則とする。

ただし、緊急現場においては平地での座位と同じ体勢をとることが不可能な場合が想定される、この場合にあつては立位の状態のように足の裏の2点が地面に接地した状態に付け加えて、臀部又は背部等の3点以上の部分を地面に接地することで要救助者の安定を確保するものとする。

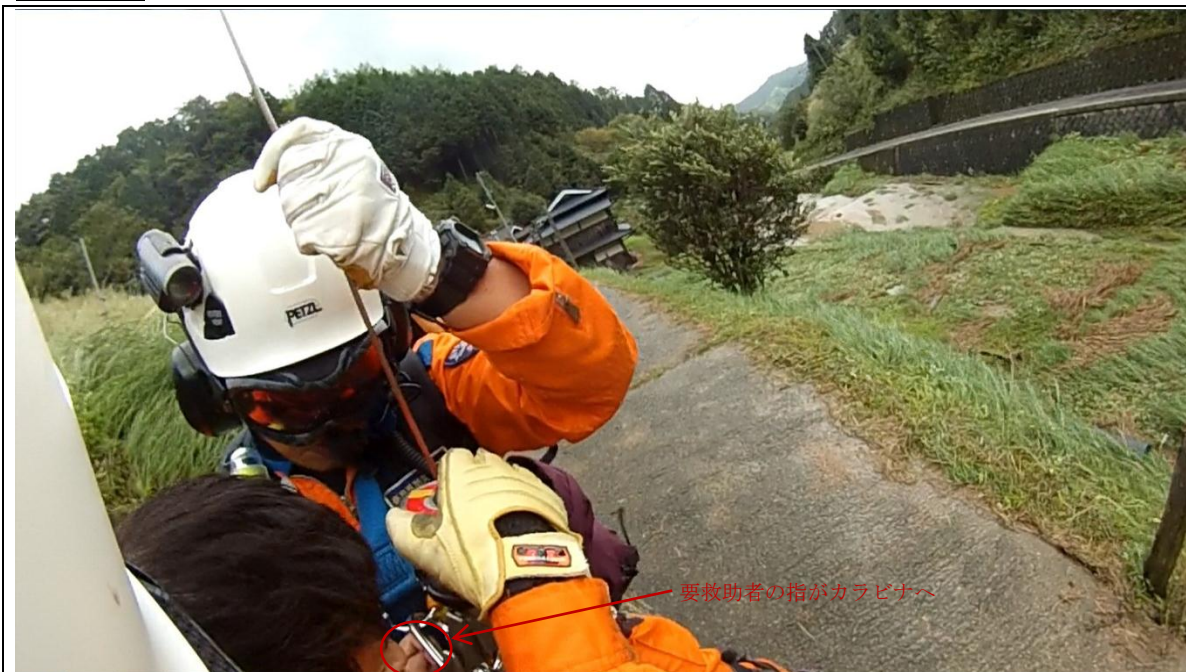
写真No. 9

しかし、PU直前のA氏にテンションが掛かる瞬間、A氏の指がカラビナへ移動して

いる（写真 No.9）のを R 1、R 2 双方が気づいていないこと。

ピックアップ直前、要救助者にテンションが掛かる瞬間、A氏の指がカラビナへ移動している。

航空隊活動要領のEVハーネス救出要領の改正により航空隊員の留意事項に安全管理の項目を追加し、それに基づき訓練をより強化することで、安全管理の徹底を図るものとする。

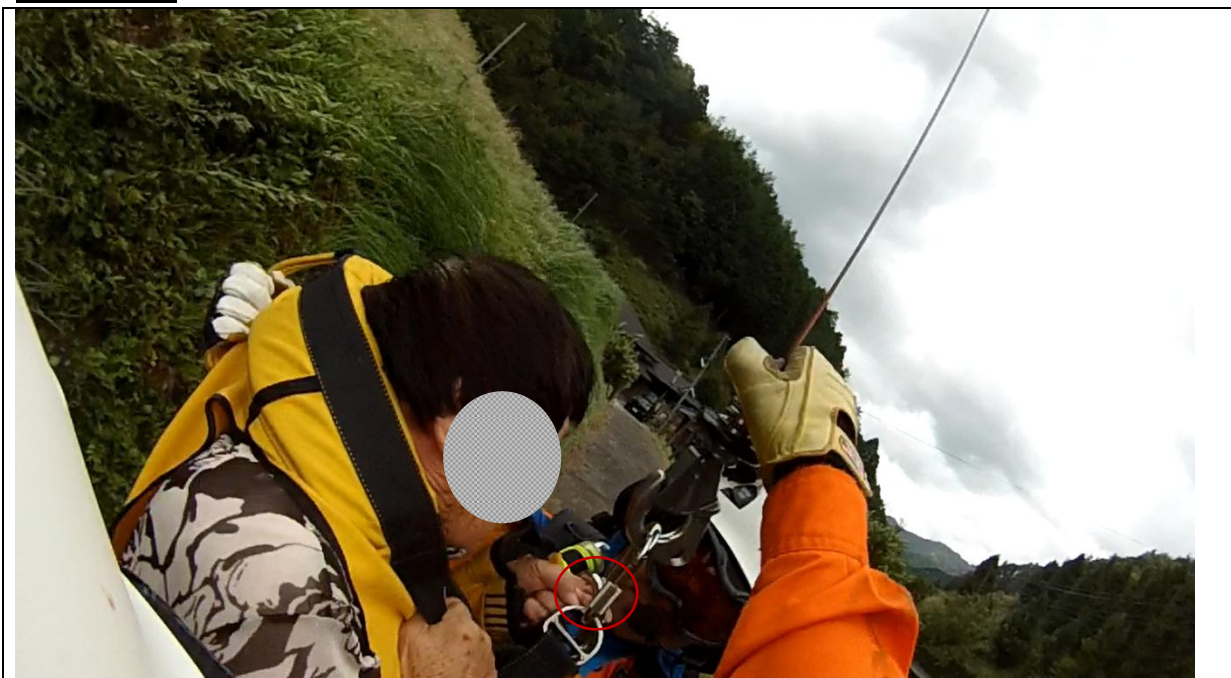
写真No. 1 0

このことから、カラビナと持ち手の位置関係及び一連のPU中の流れの中でA氏の指が挟まれているのを確認(写真 No.10~12)できることから、危険要素があると判断する。

A氏が地切りし、R 2にテンションがかかった状態。

A氏の指がエバックハーネスのカラビナとR 2のカラビナに挟まれた状態。

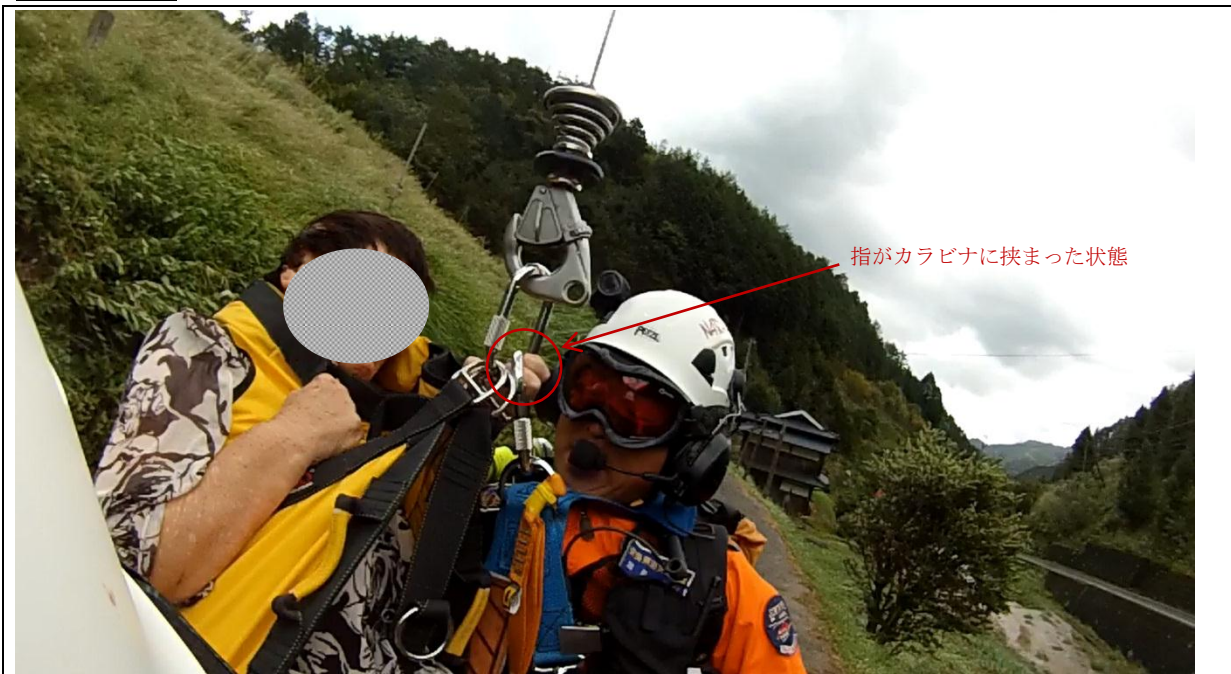
写真No. 1 1

A氏の指がエバックハーネスのカラビナとR 2のカラビナに挟まれた状態。

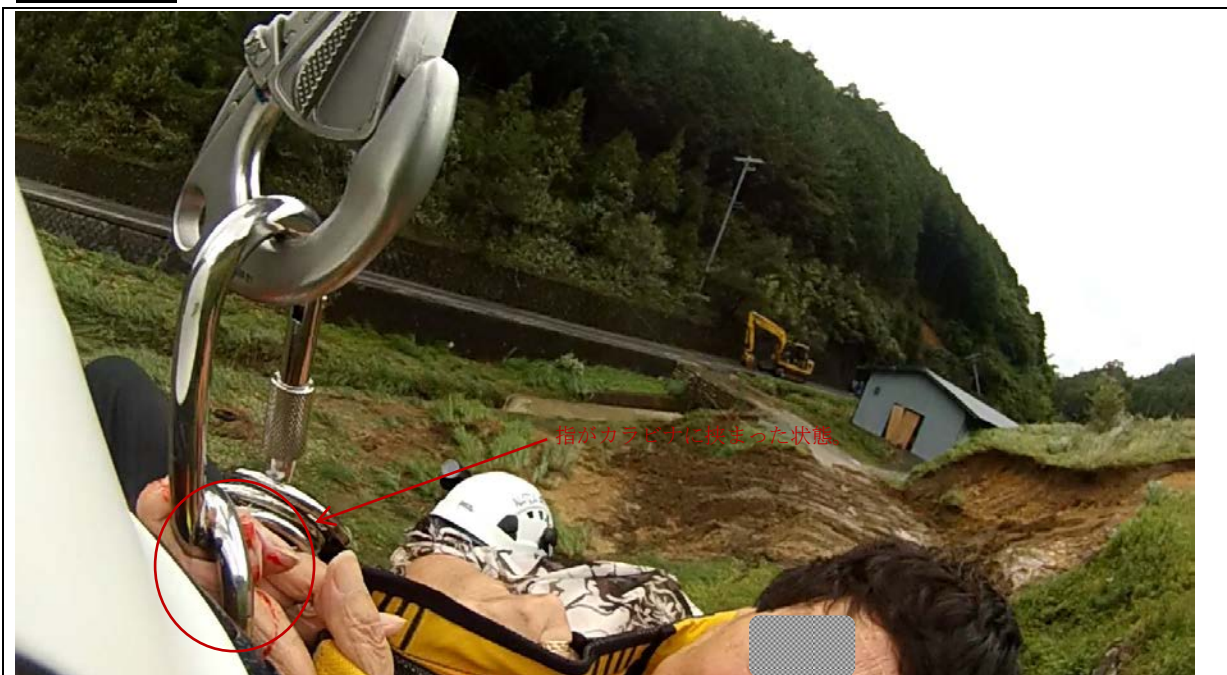
写真No. 1 2

A氏の指がエバックハーネスのカラビナとR2のカラビナに挟まれた状態。

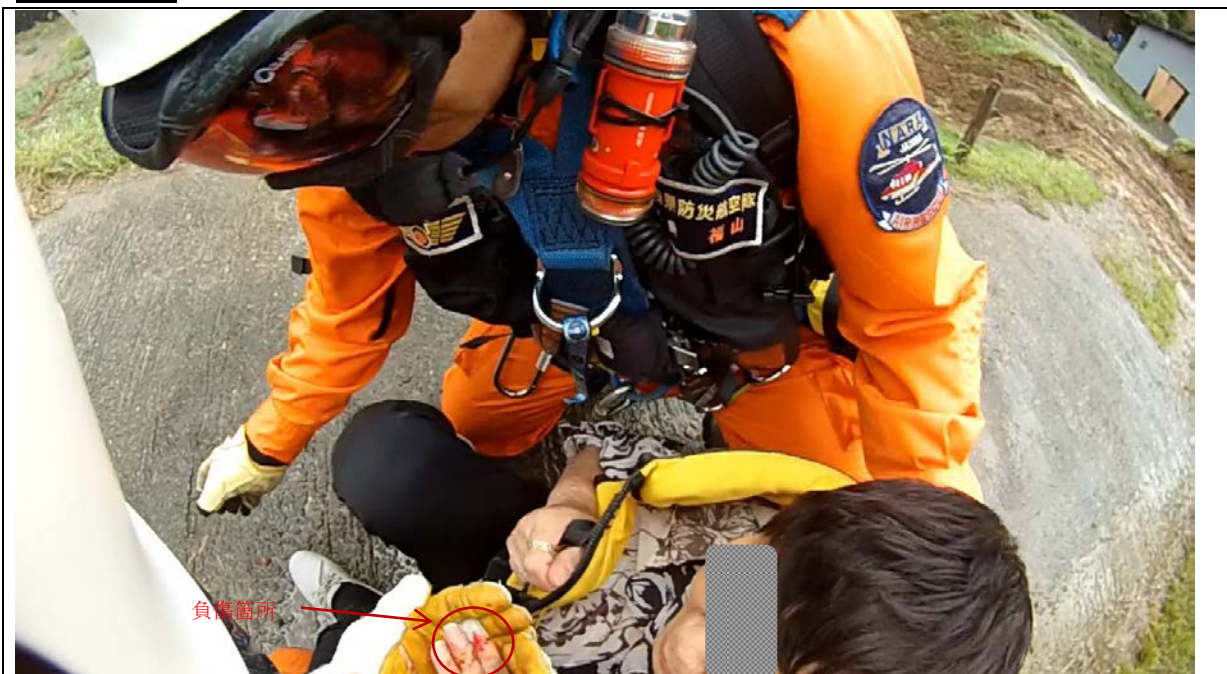
写真No. 1 3

一旦ピックアップを中断し、A氏を接地した。

左示指に負傷を見分する。

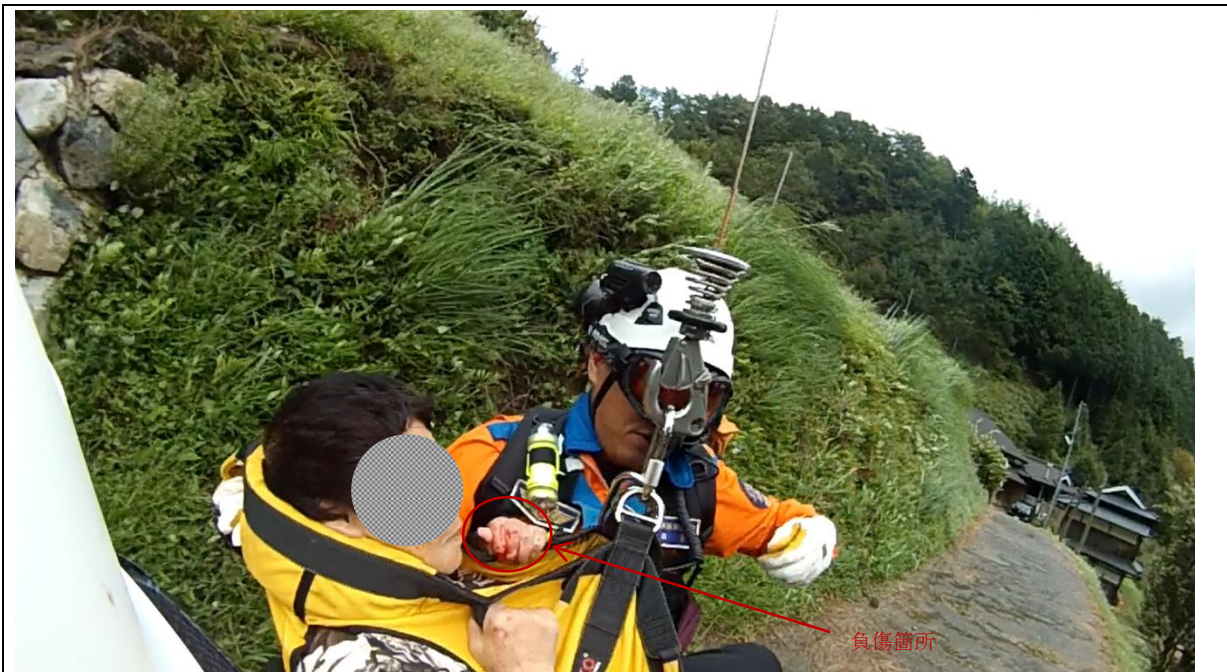
写真No. 1 4

再度一人目のA氏をピックアップ。

左示指に負傷を見分する。

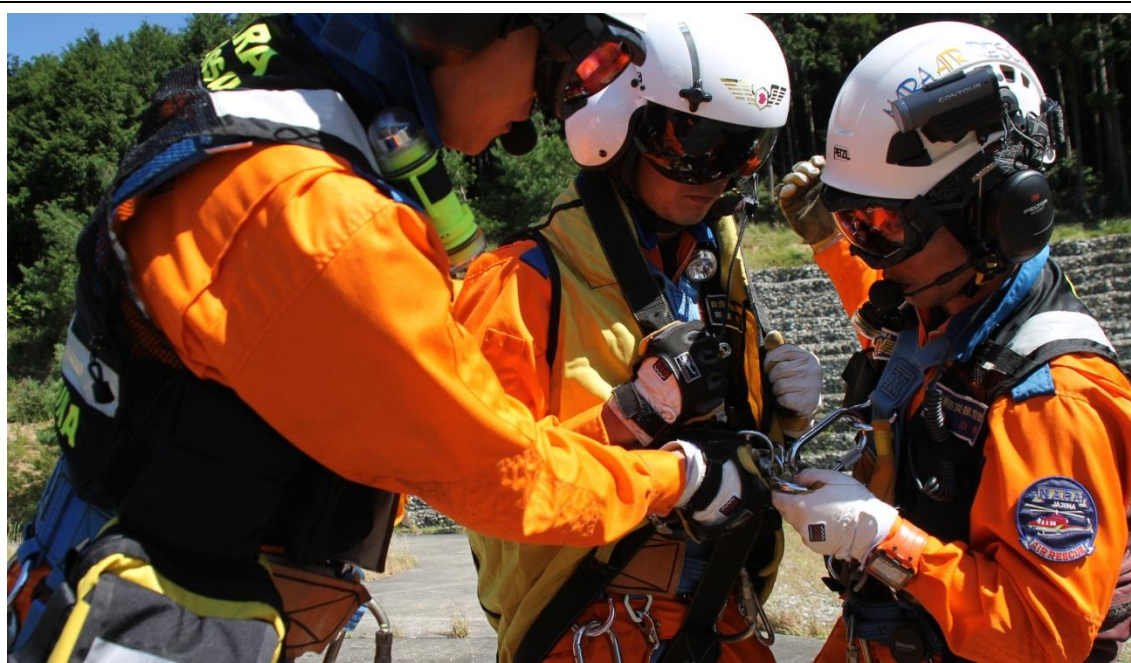
写真No. 2 3

要救助者に装着したEVのカラビナとR 2のカラビナが繋がれた状態(写真 No.23)のところへヘリから降りてきたフックをEVのカラビナに掛けた後、安全点検を実施した。

要救助者が立った状態でエバックハーネスのカラビナとR2のカラビナと繋いだところ。

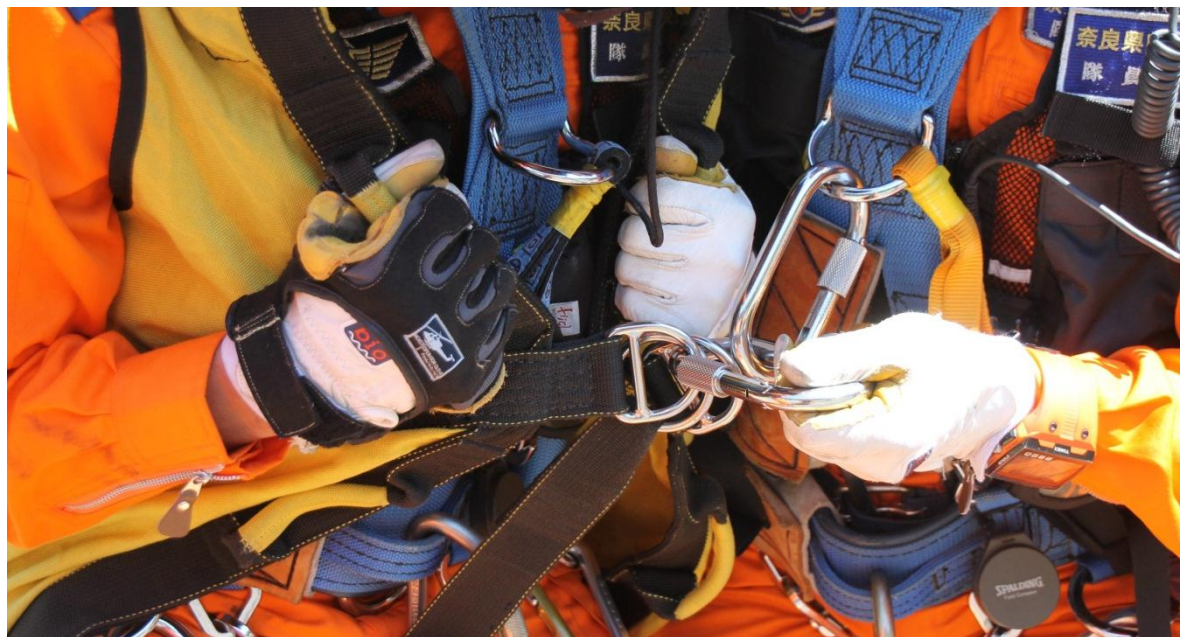
写真No. 2 4

EVについては、胸ベルト左右と股ベルトの先にあるD環を合わせた所にカラビナを掛け、隊員のカラビナを掛けると、EVの持ち手を持っているA氏の手がカラビナに届く位置関係(写真 No.24,25)にあることが確認できる。

要救助者のカラビナとR 2のカラビナの位置関係を見分する。

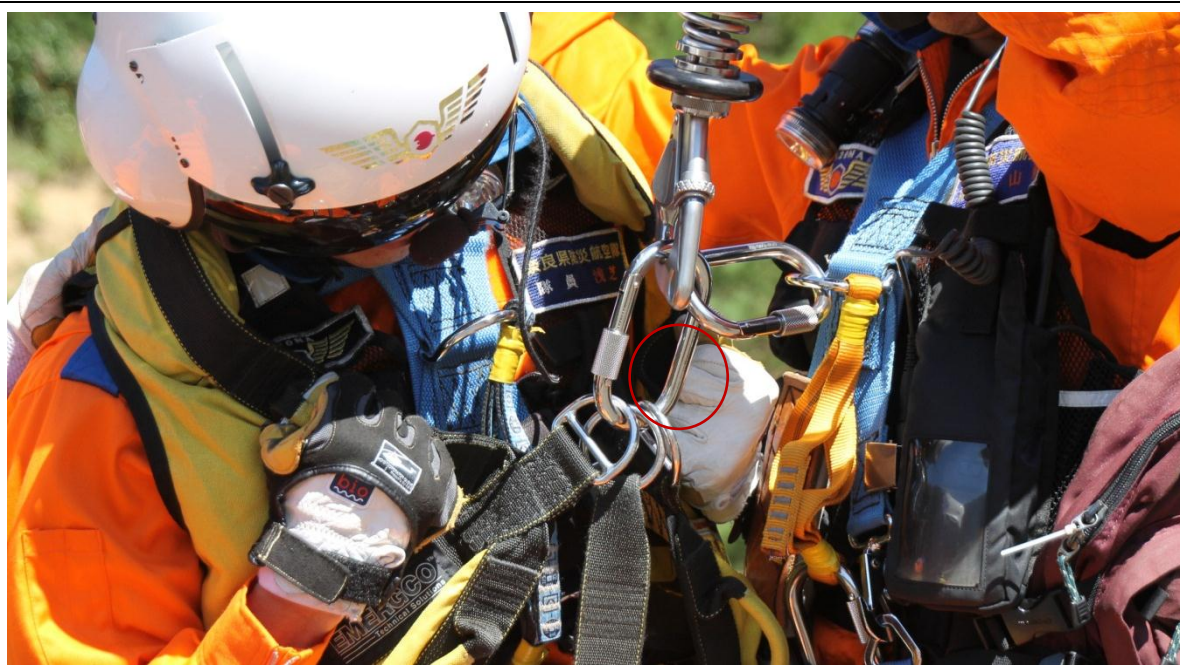
写真No. 2 5

また、PU時EVのカラビナにテンションを掛けると隊員のカラビナとEVのカラビナの下部に空間がある(写真 No.25)、さらに要救助者が吊り上がるのに続いて隊員のカラビナが下がっていき(写真 No.26)、要救助者が地面から離れ、隊員にテンションが掛かるとカラビナはEVのカラビナの下部まで移動している(写真 No.27)。

エバックハーネスのカラビナにフックを掛け、要救助者にテンションを掛けたところを見分するとR 2のカラビナとエバックハーネスのカラビナの下部に空間がある。

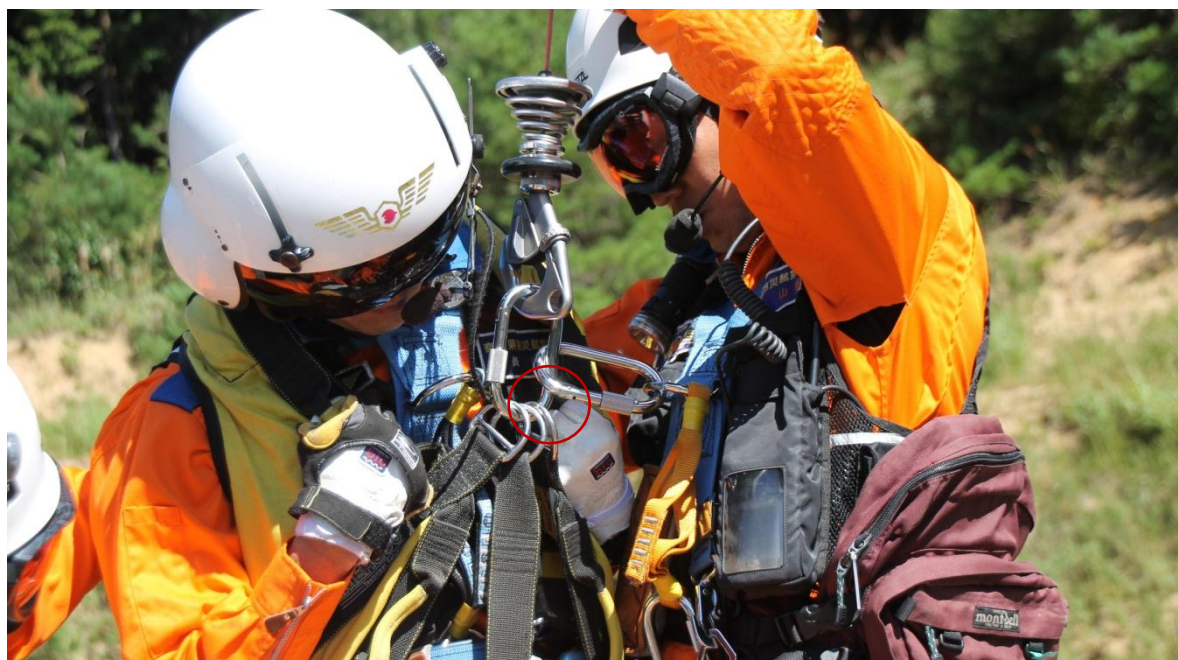
写真No. 2 6

要救助者が吊り上がるのに続いて、R 2 のカラビナが下がっていくのを見分する。

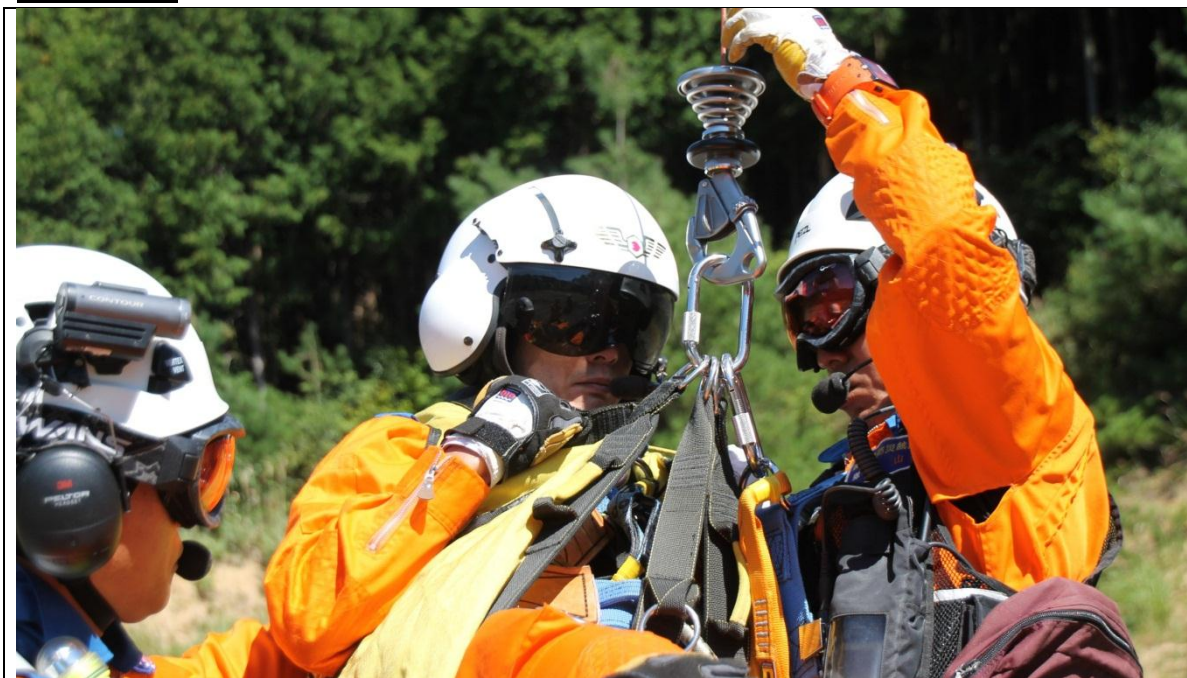
写真No. 2 7

要救助者が地切りし、R 2 にテンションが掛かるとカラビナは下へ移動しているのを見分する。

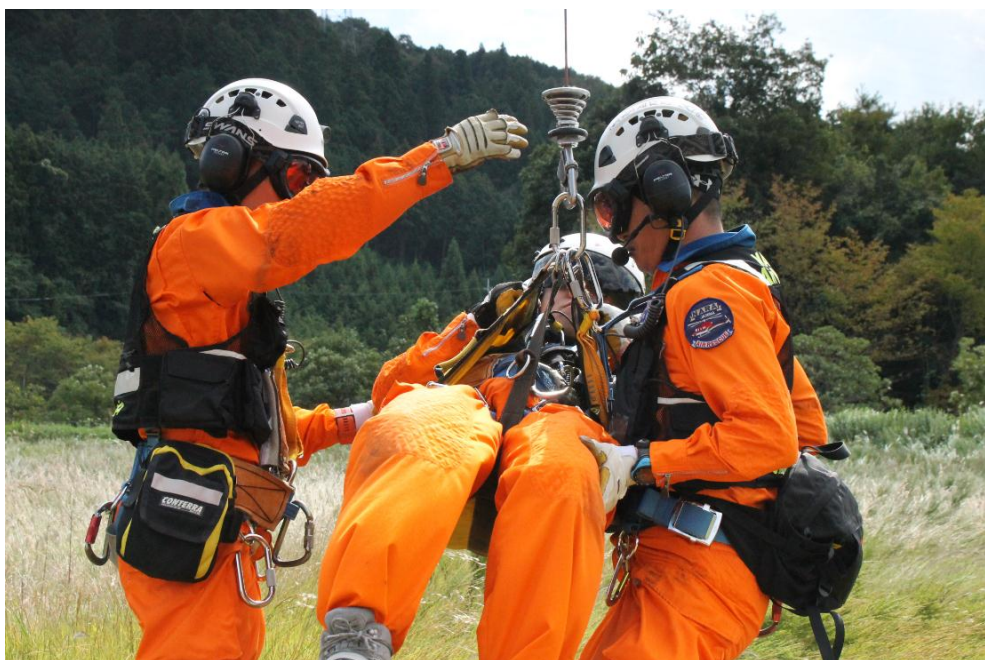
写真No. 2

事故当時に使用した手法

救助隊員のハーネス胸部のカラビナと要救助者のE Vのカラビナを掛け合わせたものをE Vのカラビナをフックに掛けたもの。

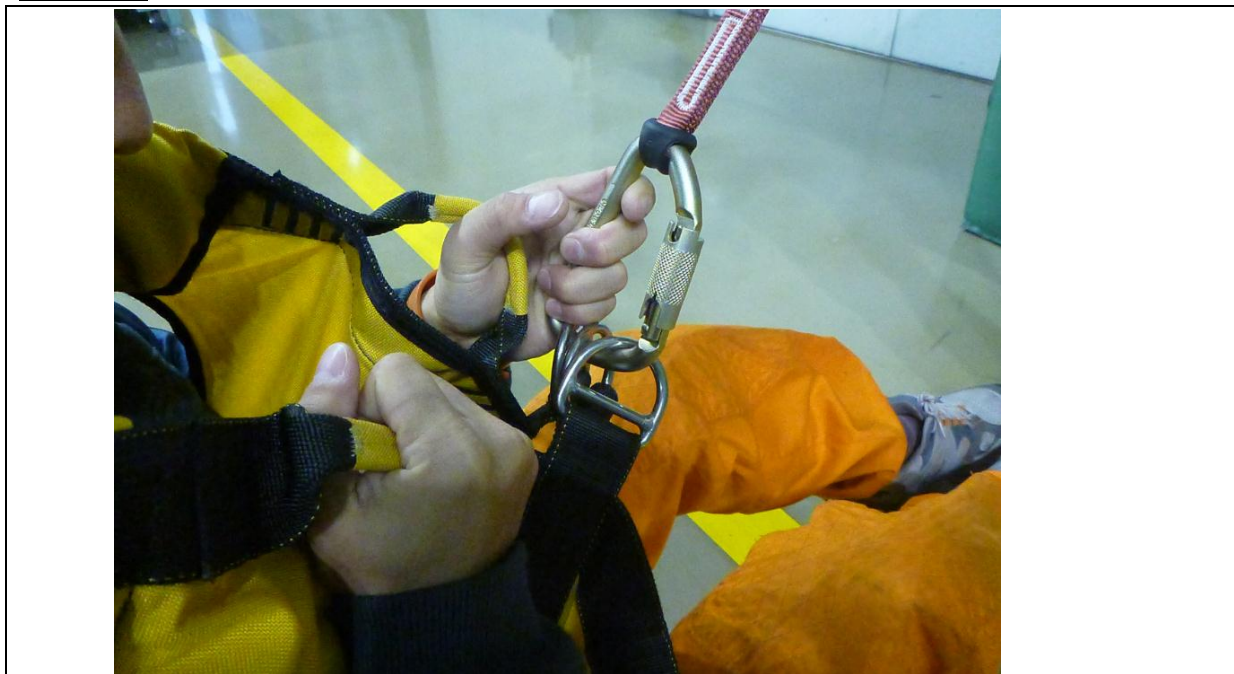
写真No. 5

要救助者の手がEVのカラビナに届く位置関係にあるが、救助隊員のカラビナが合わさっていないため、危険箇所を排除できている。

従来の要救助者のEVに使用のカラビナを再発防止策に関する写真集の写真 No.1 のスリングカラビナに変更し検証を実施すると、写真 No.2 の手法に対し写真 No.3 のスリングカラビナと持ち手の位置関係にカラビナの位置は変わらないものの救助隊員のカラビナがEVに掛からず、写真 No.4 の位置関係に変更なることで、写真 No.5 のとおり要救助者の手（指）がスリングカラビナの下部カラビナに掛かったとしても救助隊員のカラビナが無い場合危険箇所を排除できている。

新規のEVスリングカラビナと持ち手の位置関係

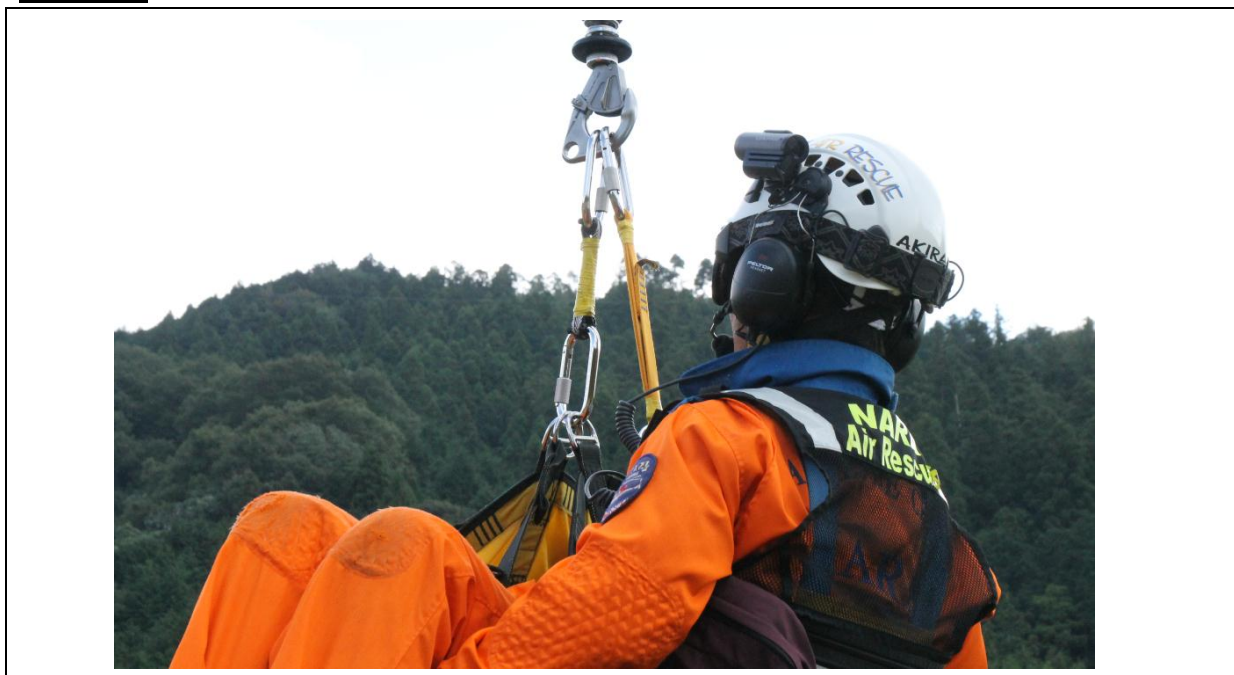
写真No. 6

また、写真 No.6 のとおりPU時にあつてもEVのカラビナ部分に危険箇所は存在していない。

新規のEVスリングカラビナを使用してのPU。
