平成21年度 厚生労働科学研究費補助金（循環器疾患等生活習慣病対策総合研究事業）
分担研究報告書

消防機関においてAEDの不具合が疑われた事例に関する研究（中間報告）

研究代表者 丸川 征四郎 医誠会病院・院長補佐

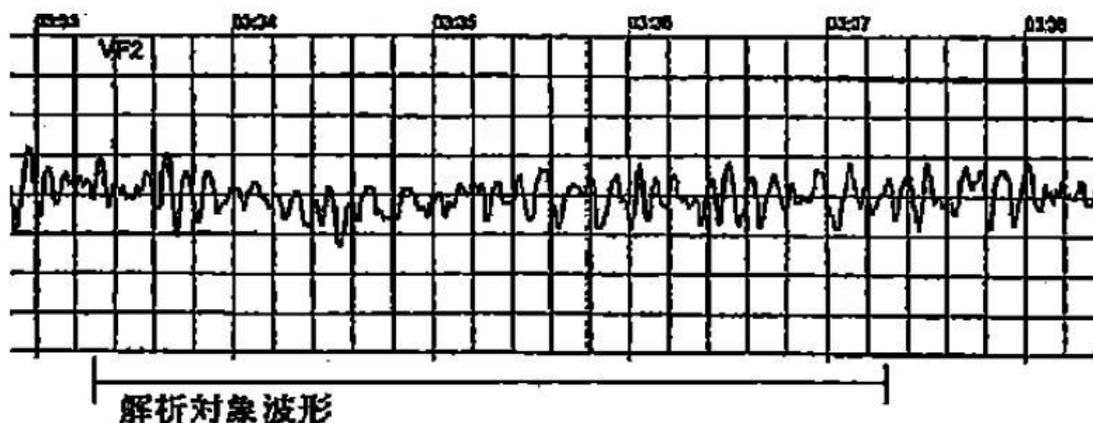
1-1 日本光電のAEDに特徴的な高周波成分が含まれるVFの低感度事例

周波数(1秒あたりに繰り返される回数)が比較的高い高周波成分が含まれるVFについて、除細動適応外となった事例。

細かくとがったようなVFの心電図。

消防本部がメーカーから報告を受けた内容によると、周波数成分に分解すると、通常のVFでは周波数成分が2~10Hz(=波形のピークが1分間に120~600回あり)に集中していることから、10Hz以上の成分が多い場合はVFらしくないため適応外と判断しているとのこと。

機械的に何らかのフィルタリングをかけられたあとの心電図しか見えていない可能性は否定出来ないが、心電図は特徴的である。

製造販売業者において、特異度も鑑みた上で改善方策について検討することが望まれる。

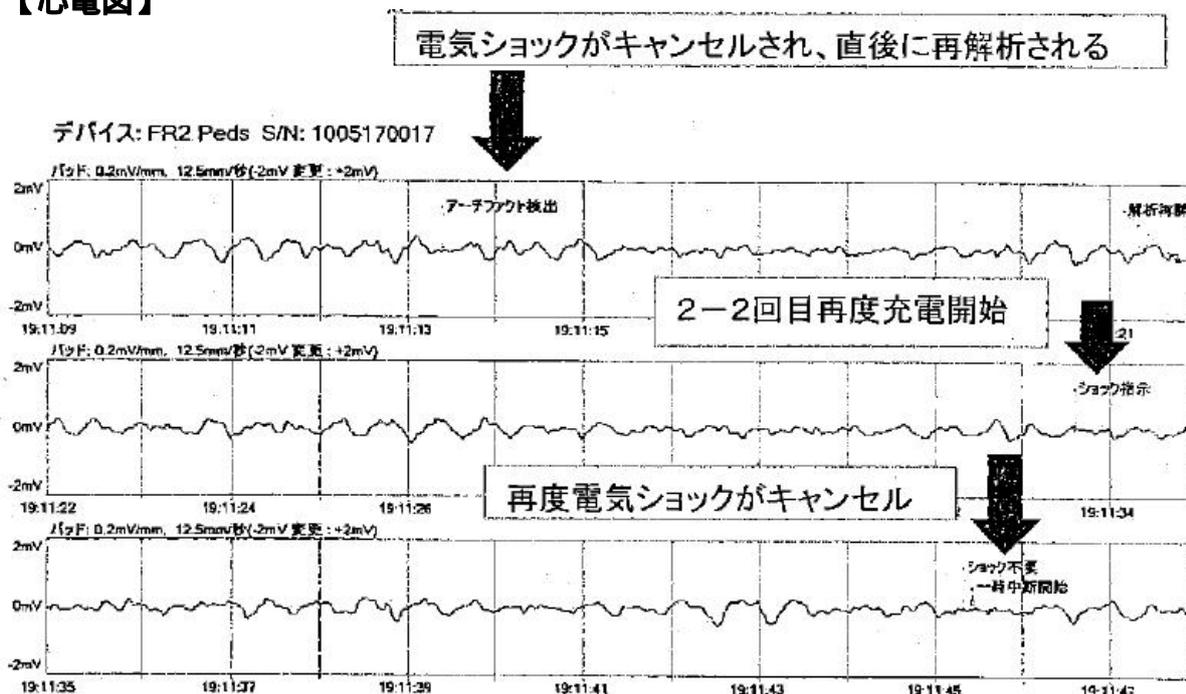
1 - 2 フィリップスのAEDに特徴的なアーチファクトによる解析キャンセルとなる低感度事例

どれがアーチファクトか不明ながら、アーチファクトを検出することによって解析がキャンセルとなる。

各論3-2に示すような、胸骨圧迫のタイミングによる問題も内包している可能性はあるが、原因は不明である。

なお、一定の地域で多い傾向があり、何らかの外部環境の影響も検証する必要があると考えられる。

製造販売業者において、特異度も鑑みた上で改善方策について検討することが望まれる。

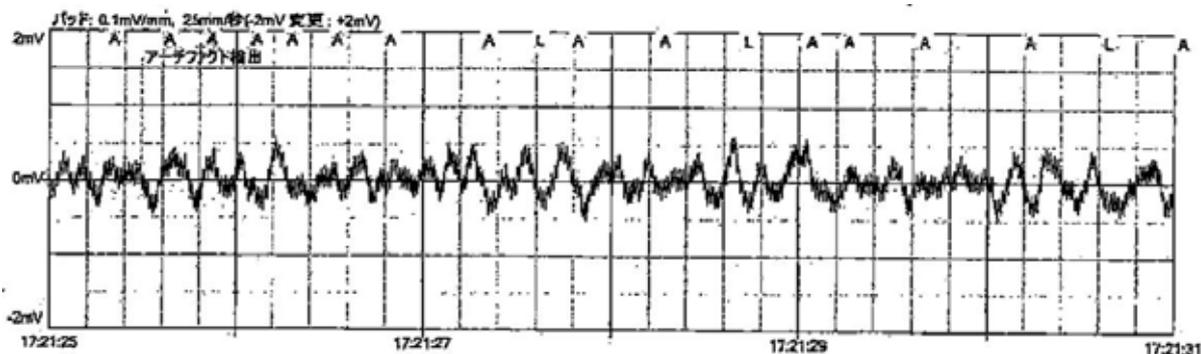
(事例1)

高周波によって太い線のように見える心電図。何による影響なのかは不明なものが多い。

アーチファクトの検出により解析できない事例が多い。

高周波が何による影響なのかは不明なものが多い。

製造販売業者において、特異度も鑑みた上で改善方策について検討することが望まれる。

周辺にアーチファクトの原因となる可能性がある、電気毛布、電気ベッド等電化製品を使用していないか確認し、もしあれば電源を切るか遠ざけるなど、原因が特定でき、回避出来るものである場合には、極力回避する必要がある。

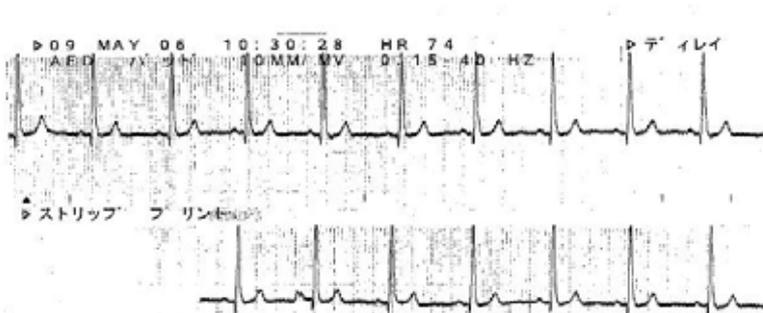
黄色い線の外側

事後、環境の影響を検証し、プラットホームの黄色い線の内側だと高周波ノイズが入り、外側だと入らないことを確かめたもの。

このように、あらかじめ環境の影響が明らかとなれば、留意して活用することが可能であるが、救急現場で常に原因が明らかとなるものではないことを認識し、P A連携等行っている場合の代替機の確保や迅速な搬送を行う等、可能な対応を実施していく必要がある。

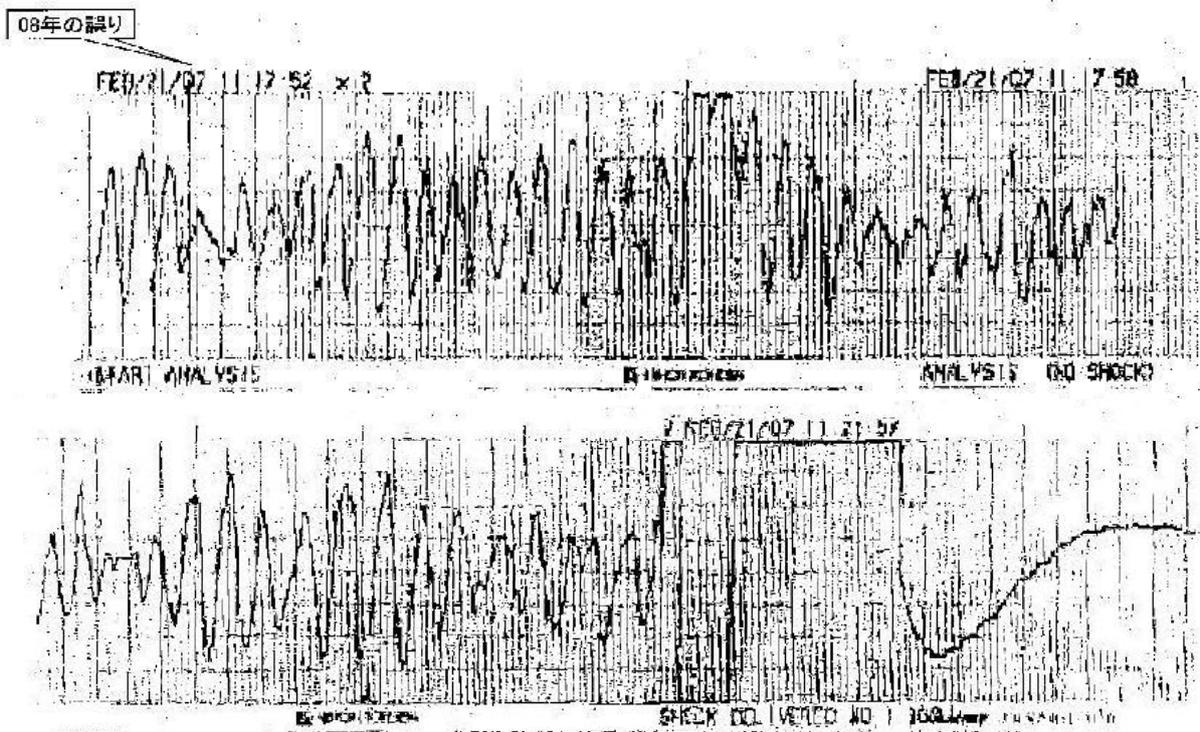
1 - 4 幅が振り切れるノイズによる低感度事例

平成20年2月 現場での70代男性に対する事例
救急救命士が対応
フィリップス ハートスタートFR2
幅が振り切れるほどのノイズが発生し、低感度となる事例。
解析不能となることが多い。

同一の傷病者に対する心電図。上段では除細動適応なしとなっているが、下段では適応ありとなっている。低周波成分が強い部分が混在しているVFだったために、除細動適応外となっていると製造販売業者から説明があった旨の報告であるが、幅が振り切れるほどのノイズによる解析不能例は他にも報告されている。

同様のアーチファクトが、製造販売業者が異なる A E D で出現しており、どういった状況下で発生するのか今後の検討が必要。

製造販売業者において、特異度も鑑みた上で改善方策について検討することが望まれる。

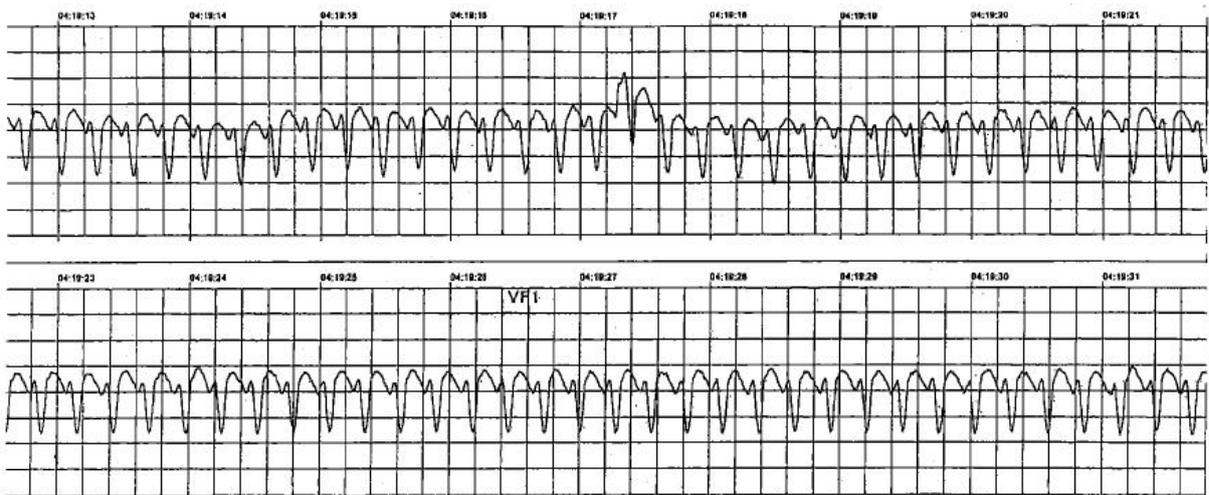
1 - 5 日本光電のAEDでVT波形が解析されなかった低感度事例

VT波形が解析されなかった事例

VTの心室レートは約217であり、本来は無脈性である可能性が高い除細動適応のVTと判定されるべき波形である。

製造販売業者において、特異度も鑑みた上で改善方策について検討することが望まれる。

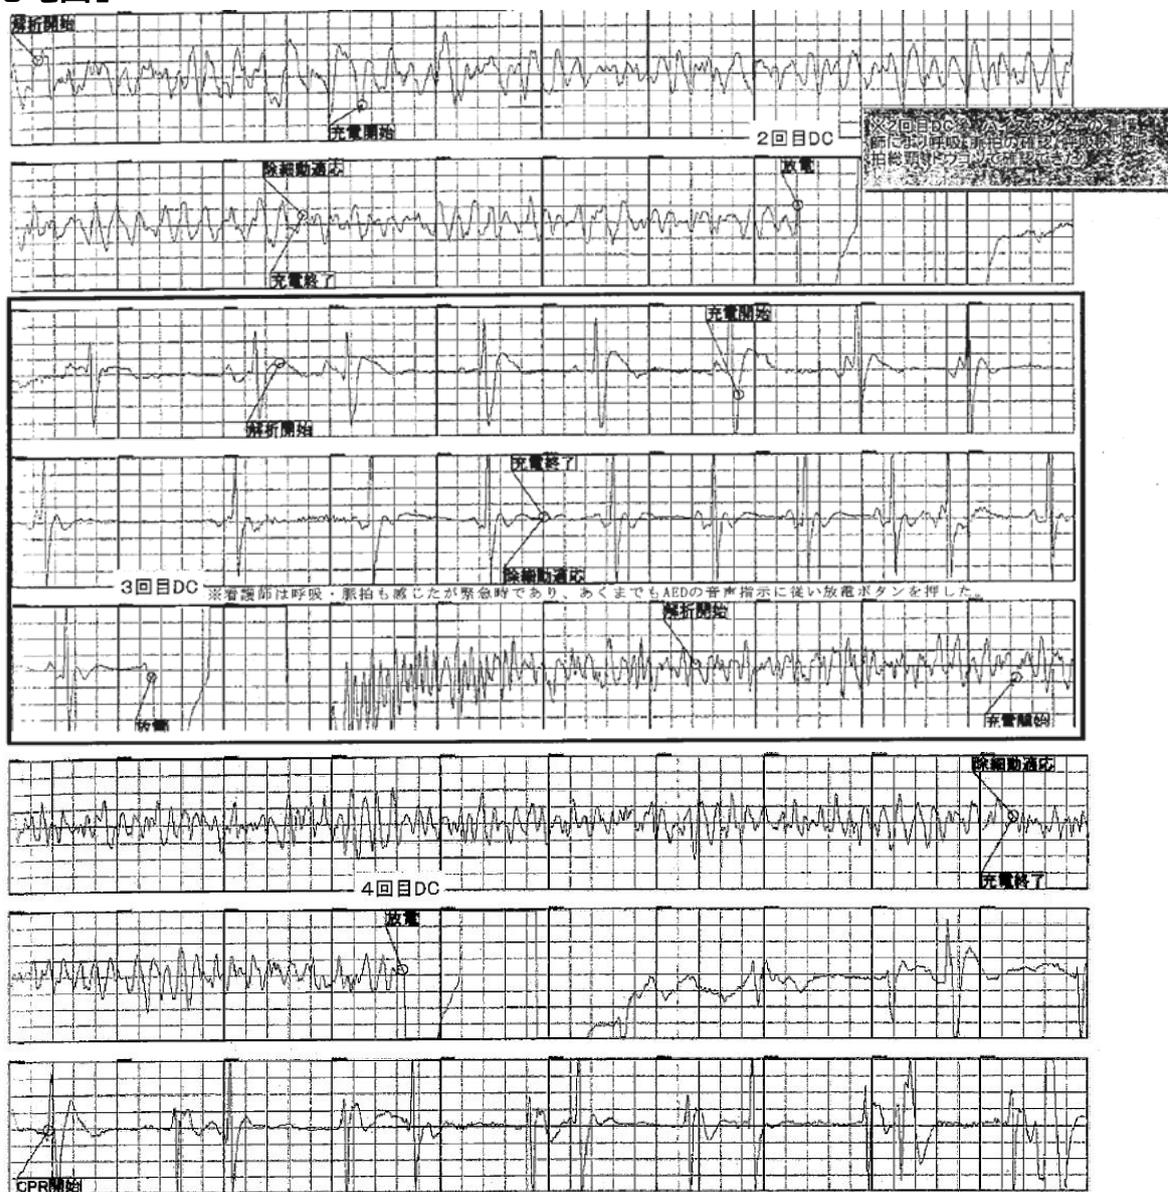
2-1 日本光電のAEDで洞調律に戻ったあとで、除細動適応となり、再びVFとなった低特異度事例

VF <除細動> 洞調律 <除細動> VF <除細動> 洞調律

除細動によって再びV Fとなった事例。明らかな洞調律を適用ありとした事例であり問題である。

公共の場に設置され使用されたA E Dについても事後検証が必要である。

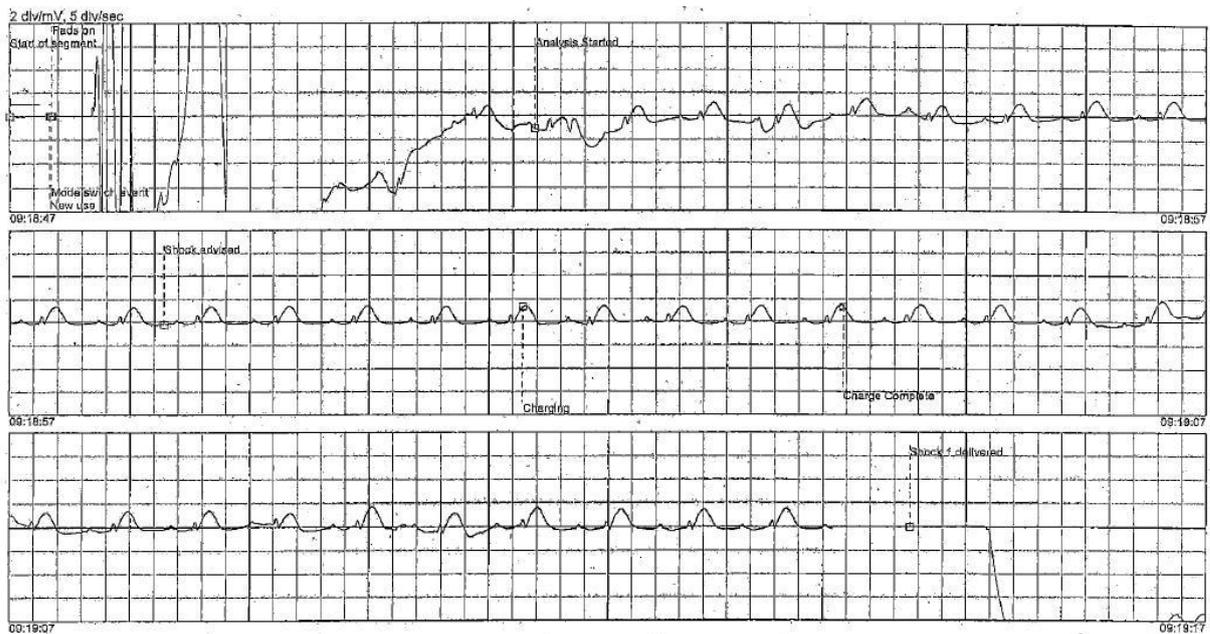
2 - 2 フィリップスのAEDでPEAに除細動適応となった低特異度事例

平成21年12月 停止中の救急車内での30代男性に対する事例
救急救命士が対応
フィリップス ハートスタート4000
低いQRS波と比較して高いT波が存在するPEAに除細動適応ありとなつた事例

救急救命士がタイミングを判断して解析出来る半自動式除細動機では、感度を高めるため、特異度を低くしている可能性あり。

しかしながら明らかなPEAを除細動適用ありとした事例であり問題である。
救急救命士はPEAを観察した場合、除細動を実施しないことが必要である。

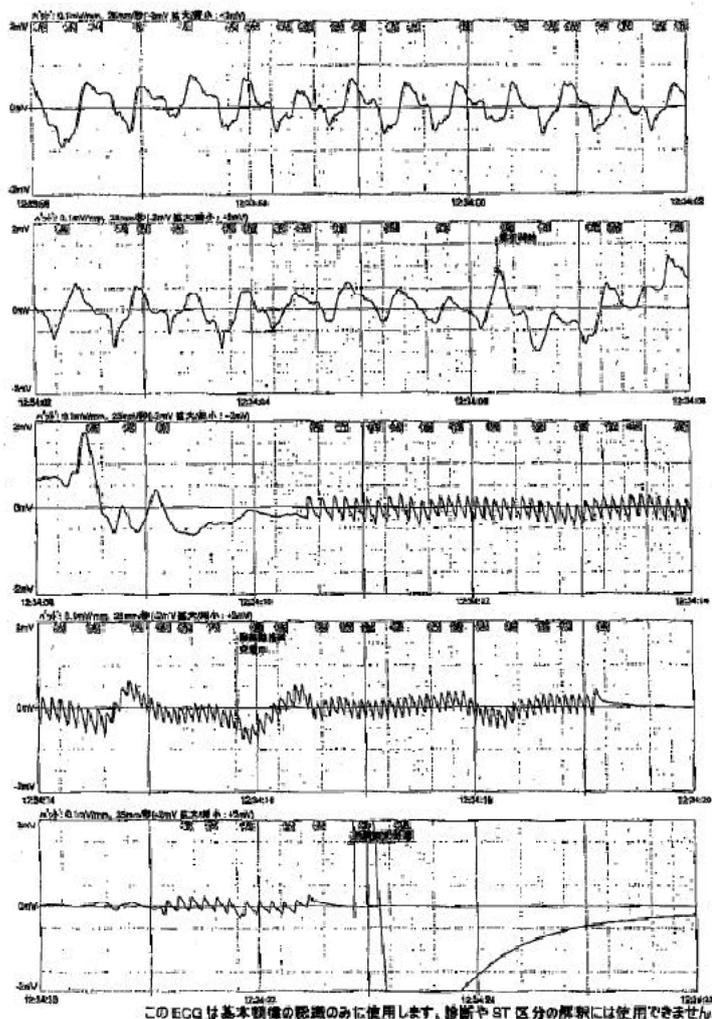
2 - 3 フィリップスのAEDでアーチファクトをVFとした低特異度事例

アーチファクトをVFとして除細動適応ありとなった事例

VF 様の部分は、振幅の一定した鋸歯状波形で、周波数が段階的に変化していることから、外部因子によるノイズであると考えられる。

本症例で認められた特徴的ノイズの発生源について、さらに調査し、製造販売業者において、感度も鑑みた上で改善方策について検討することが望まれる。

周辺にアーチファクトの原因となる可能性がある、電気毛布、電気ベッド等電化製品を使用していないか確認し、もしあれば電源を切るか遠ざけるなど、原因が特定でき、回避出来るものである場合には、極力回避する必要がある。

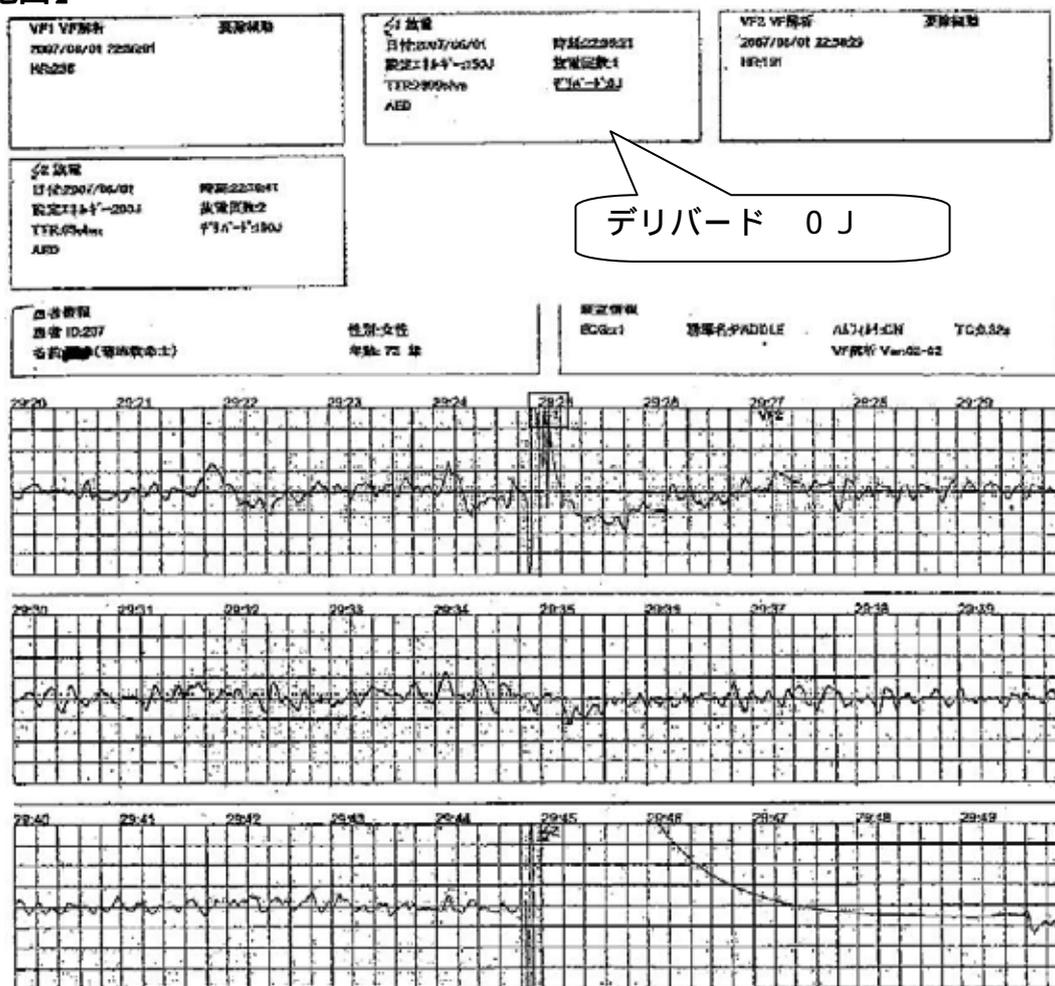
3 - 4 デリバード0 Jについて

パッドの接触の状況等によって、除細動ボタンを押しても実際には通電されず
デリバード0 Jと表示される。

ショックボタンを押せているにもかかわらず、除細動が実施出来ていないことは、ショックの機会を失っており、検証する必要がある。

パッドの接触状況等を確認し、2回目以降も除細動が出来ていないようであればパッドを交換する必要がある。
