消 防 危 第 1 3 5 号
平 成 2 9 年 6 月 1 6 日

硫 化 鉄 に 係 る 火 災 事 故 防 止 対 策 の 徹 底 に つ い て

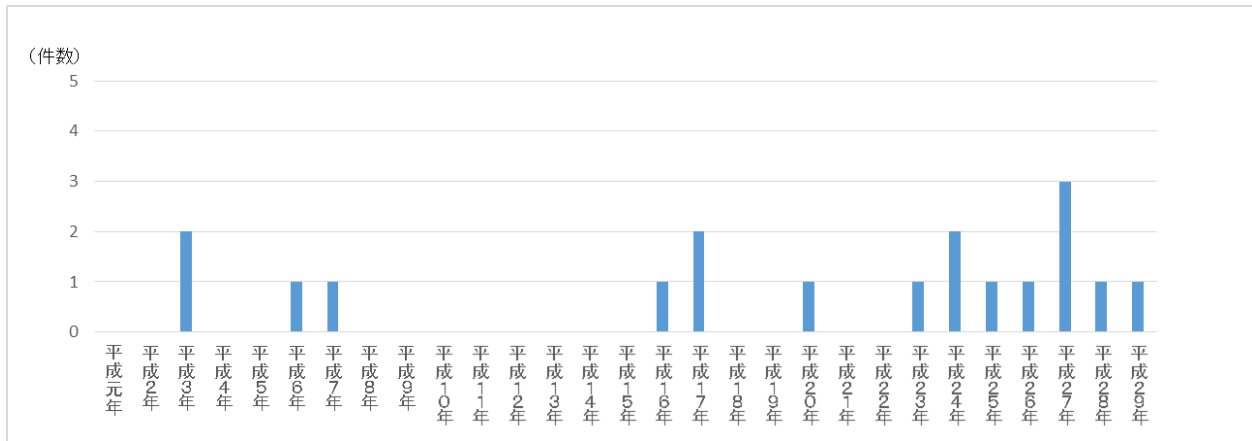
硫化鉄の酸化・発熱が原因とされる火災件数の推移（平成元年から平成 29 年 6 月 16 日現在）

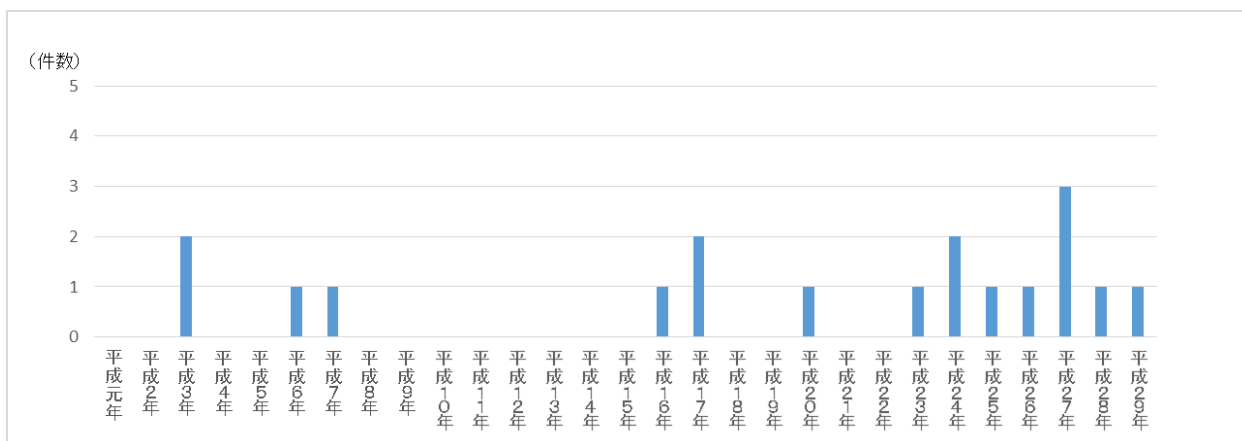
硫化鉄の酸化・発熱が原因とされる火災件数の推移（平成元年から平成29年6月16日現在）
