**「屋外貯蔵タンクの浮き屋根の安全対策に関する検討報告書」の公表**

# 屋外貯蔵タンクの浮き屋根の安全対策に関する検討報告書（概要）

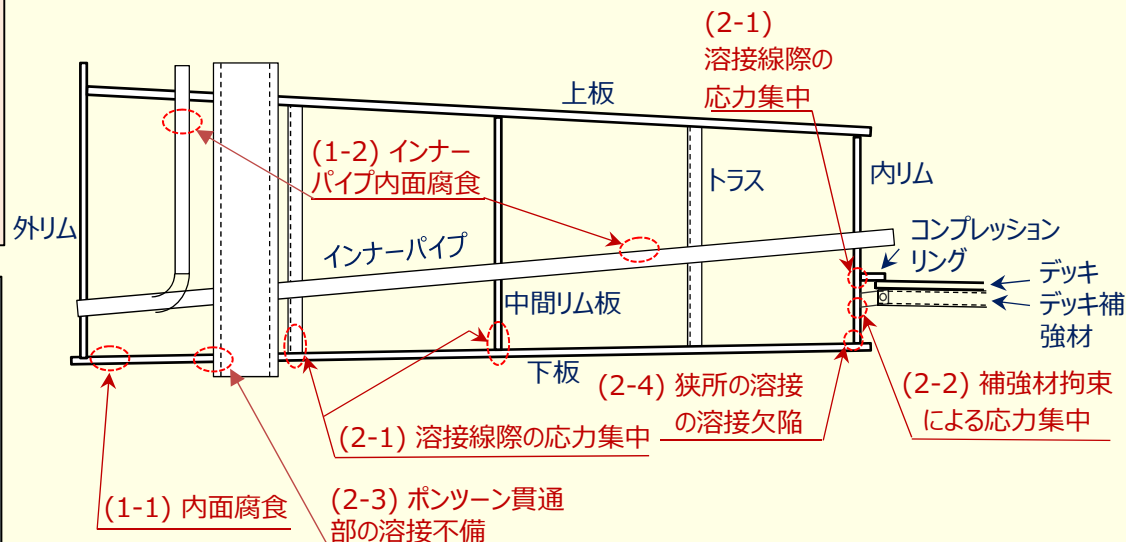
ポンツーン(浮き室)断面図  
漏えいがみられた箇所

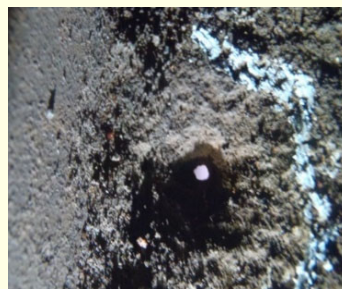
- (1-1) 内面腐食穿孔  
スケール堆積による内面腐食の加速
- (1-2) インナーパイプ腐食穿孔  
腐食しやすい気液境界～気相部の点検不足

(1-1)内面腐食穿孔

- ・適切な点検の実施(腐食減肉の検出)
- ・適切な施工管理(溶接欠陥の発生防止)

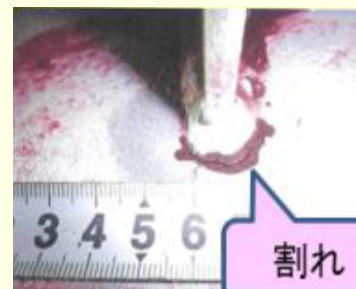
- (2-1) 溶接線際の応力集中による割れ  
内リムに4枚の板が1箇所に溶接され、かつ内リムが拘束された部位で、内リム母材に割れが発生  
トラスやサポートが下板に直接溶接されている部位で、応力集中により母材に割れが発生
- (2-2) 補強材拘束による割れ  
デッキ補強材のピン構造接続部を誤って溶接で拘束したことによる内リム母材に割れが発生
- (2-3) 溶接不備  
ポンツーン貫通パイプが下板重ね部を貫通している部位で、下板あるいは補強板が全周溶接されていなかったため、油の浸入路が形成
- (2-4) 溶接欠陥に起因する割れ  
取替・補修時の溶接線のうち、狭所の溶接部等で溶接欠陥が発生し、溶接欠陥から亀裂が拡大

(2-1)溶接線際の応力集中  
による割れ

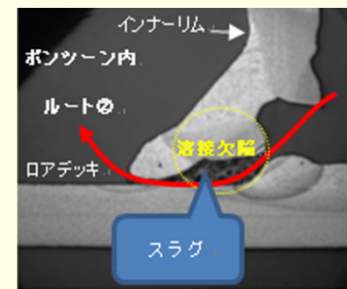
(2-4)溶接欠陥に起因する  
割れ

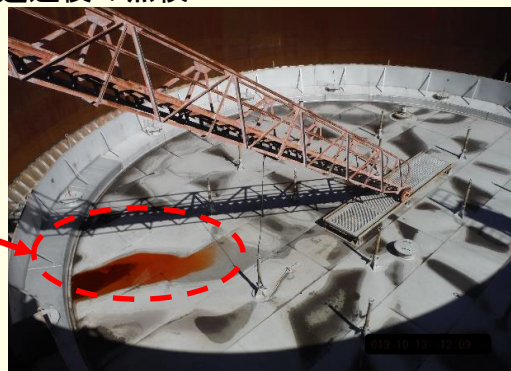
デッキ上に漏えい  
したガソリン

台風通過直後の浮き屋根デッキ上への漏えい事例

- ・定期的な巡回点検
- ・地震、大雨、台風通過後の点検

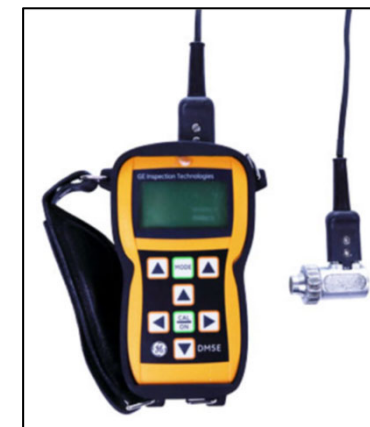
超音波板厚測定器  
測定器を用いて、ポン  
ツーンやデッキ部の腐  
食減肉を検出

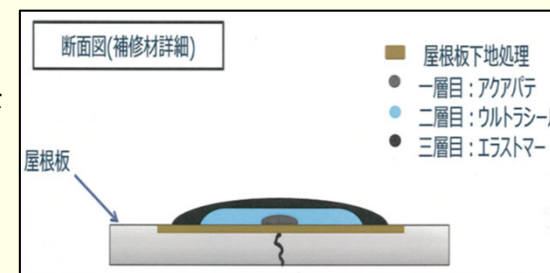
仮補修の例

- ・作業者の安全の確保
- ・漏えい箇所の破損部分の大きさの確認
- ・破損部分の割れの進展性の確認
- ・仮補修材の取扱方法の遵守
- ・漏えい箇所周辺の十分な油分の除去
- ・施工範囲
- ・2層以上の施工が望ましい
