## 大阪市北区ビル火災に係る消防庁長官の火災原因調査結果報告書の公表

# 大阪市北区ビル火災に係る 消防庁長官の火災原因調査結果報告書

令和4年6月21日

総務省消防庁

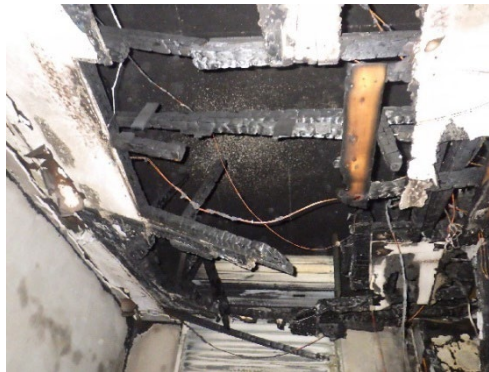
図2 待合室の天井（出火場所付近）

#### ア 出火場所付近（エレベーター前）（図2参照）

①下駄箱、②スリッパ入れは塗装が焼失し白化。エレベーターの扉は正面向かって右側の焼損が激しい。エレベーター前の③受付側の棚は側面が焼失し、天井は崩落している。

当該棚付近の床面の残渣物からはガソリン成分が検出され、エレベーターの扉付近からライターが発見されている。

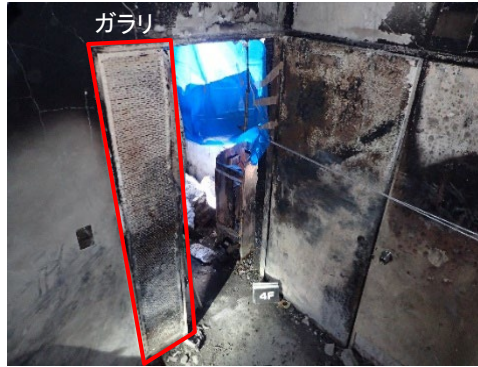
図3 待合室（出火室）への出入口扉（階段室側から撮影）

#### イ 4階（出火室）への出入口付近（図3参照）

出入口の扉に隣接して④ガラリが設けられ、ガラリの横の枠は大きく湾曲。扉の下端部は灰色に変色しており、上方に向かうにつれ黒色の煤が付着。ドアクローザーが扉から脱落している。出入口の扉の上方や、道路側に面する⑤回転窓の上方のコンクリートは剥離している。

出火時、4階階段室の⑥窓は閉鎖されていること及び出入口扉は開放されていることが防犯カメラの映像から確認されている。

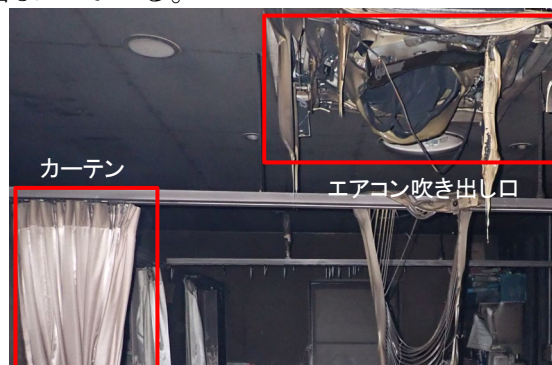
図4 リワークルームのカーテン及び天井のエアコン吹き出し口

#### オ リワークルーム（図4参照）

全体的に煤けているが、焼損はしていない。部屋を仕切るために設置されたカーテンは煤けているが、焼損はしていない。天井のエアコン吹き出し口の合成樹脂は熔融し垂れ下がった状態で固まっている。

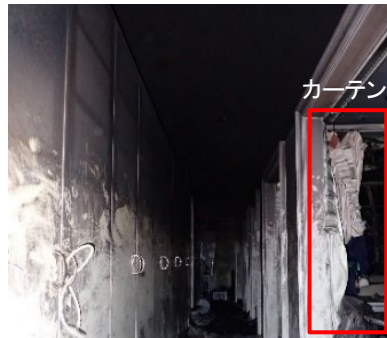
図5 廊下の天井、棚及びカーテン

#### カ 廊下（図5参照）

天井及び棚の上部は黒色の煤が付着している。リワークルームとの境の⑪カーテンは、カーテンレールから脱落して煤けているが、焼損はしていない。

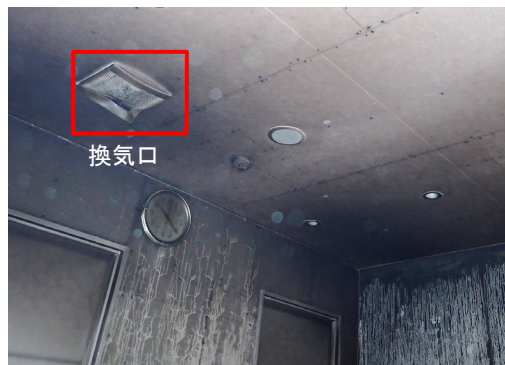
図6 診察室の天井及び壁

#### キ 診察室（図6参照）

診察室奥の天井・壁には全面的に煤が付着している。

天井及び壁は全体的に煤が付着。天井に設けられている換気口の合成樹脂は変形して垂れ下がっている。

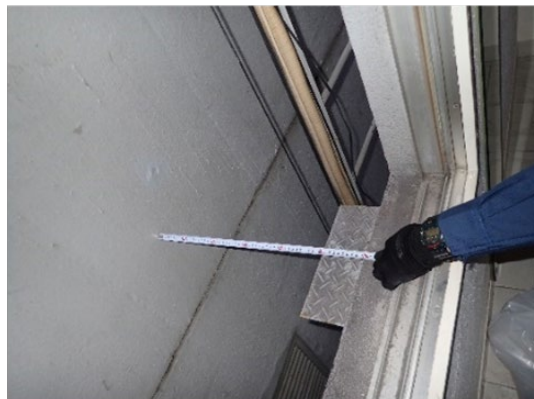
図7 隣接建物との距離（60cm）

##### (7) 隣接建物との距離（図7参照）

発災建物と隣接建物（診察室側）との距離は60cmである。

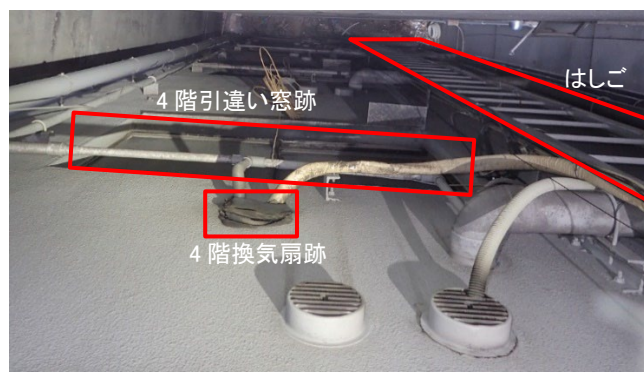
図9 診察室側外壁

一方、図9に示す診察室側の外壁を見ると、4階に引き違いの窓及び換気扇が設けられていた跡が確認できる。また、窓の横にははしごが設置されている。

なお、当該はしごは室外機等のメンテナンス等のために設けられたものであり、火災時の避難のために設けられたもの（避難器具）ではない。

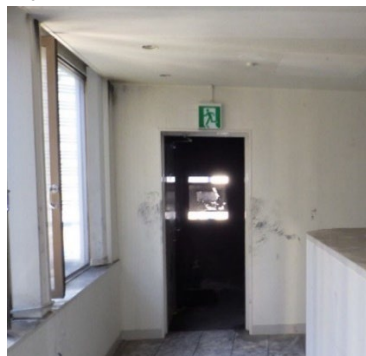
図10 5階空きテナント内部

5階の階段室の天井及び壁は全体的に多量の煤が付着しているが、照明スイッチ等の合成樹脂の変形は見られない。6階以上の階段室も同様である。

なお、5階空きテナントへの出入口の扉は閉鎖されており、図10に示すように、内部への煤の付着は見られない。

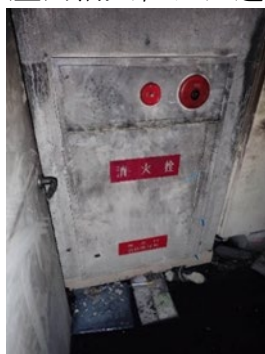
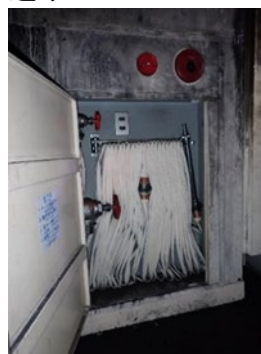
廊下①の位置に屋内消火栓が設置されていたが、出火当時、扉に細工がされており使用できない状態であった。このためホースが収納された状態のままで、内部に煤の付着は見られない。屋内消火栓には連結送水管の送水口のバルブが設けられている。

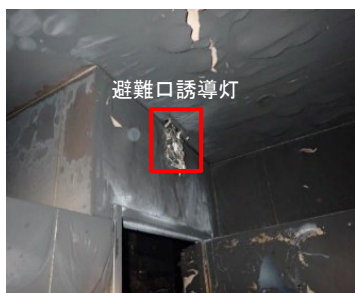
図 14 ②廊下の扉上

②廊下の扉上の避難口誘導灯は著しく焼損し、合成樹脂が垂れ下がっている。③階段室出入口の避難口誘導灯は著しく焼損し、合成樹脂が溶融し垂れ下がっている。

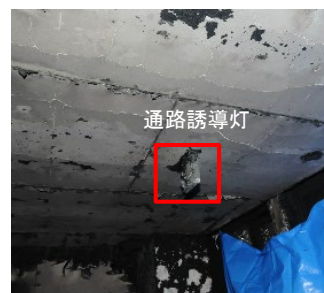
図 16 ④待合室奥

通路誘導灯は④待合室奥に設置されていた。表面が焼失し、枠のみが天井に残存している。

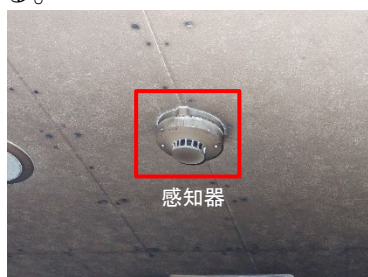
図 17 ⑤診察室

⑤診察室の感知器は煤けているのみ。⑥リワークルームの感知器は、ヘッド・ベースともに煤が付着している。⑦検査室の感知器はヘッドが焼損し黒く炭化し、ベースは溶融変形し煤が付着している。⑧待合室の感知器は焼失し残存していない。⑨手洗場の感知器は合成樹脂が溶融し天井から落下しているが、配線に支えられ天井からぶら下がっている。

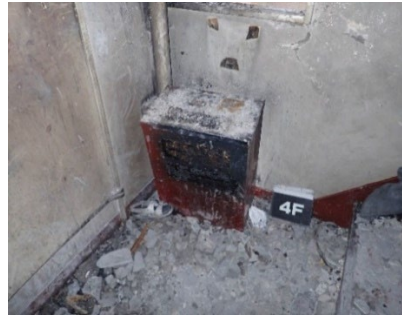
図 22 避難はしご収納箱設置状況

4 階階段室⑩には避難はしご収納箱が設置されている。箱の前面上部は黒く焼けており、中には避難はしごが収納されている。

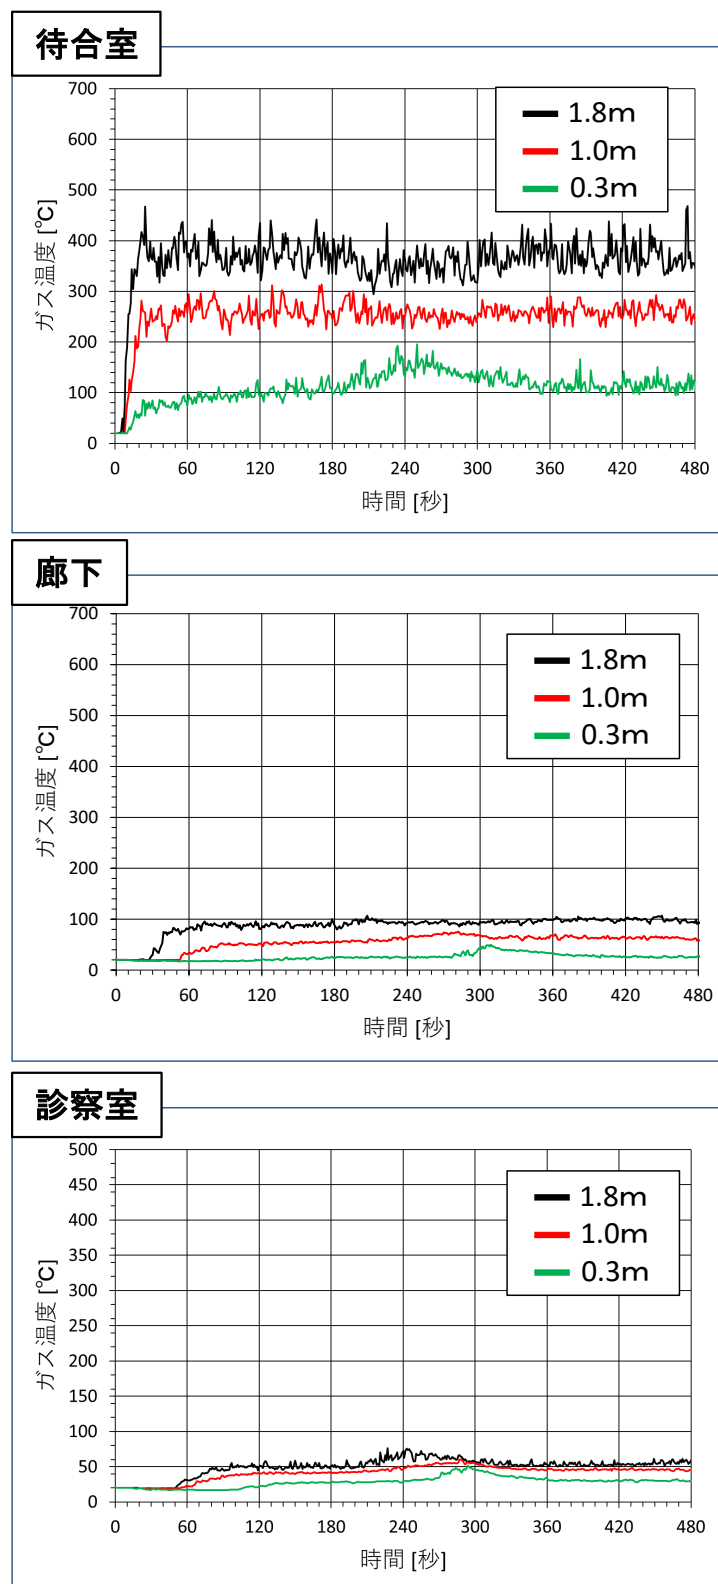
図 32 待合室、廊下、診察室のガス温度の経時変化

高さ 1.8m の位置（断面）におけるガス温度の分布を図 31 に示す。また、図 32 には待合室、廊下、診察室におけるガス温度の経時変化を示す。図 32 から、待合室では 200℃を超える高温の環境が続くことがわかる。また、高温の煙の影響によって、廊下および診察室でも温度上昇がみられる。

シミュレーションにおいては、図 32 から診察室における高さ 1.8m でのガス温度は 80℃程度であるが、天井高さが 2.4m であることを加味すると、換気口の高さでは 100℃以上の高温となっていることも十分考えられる。

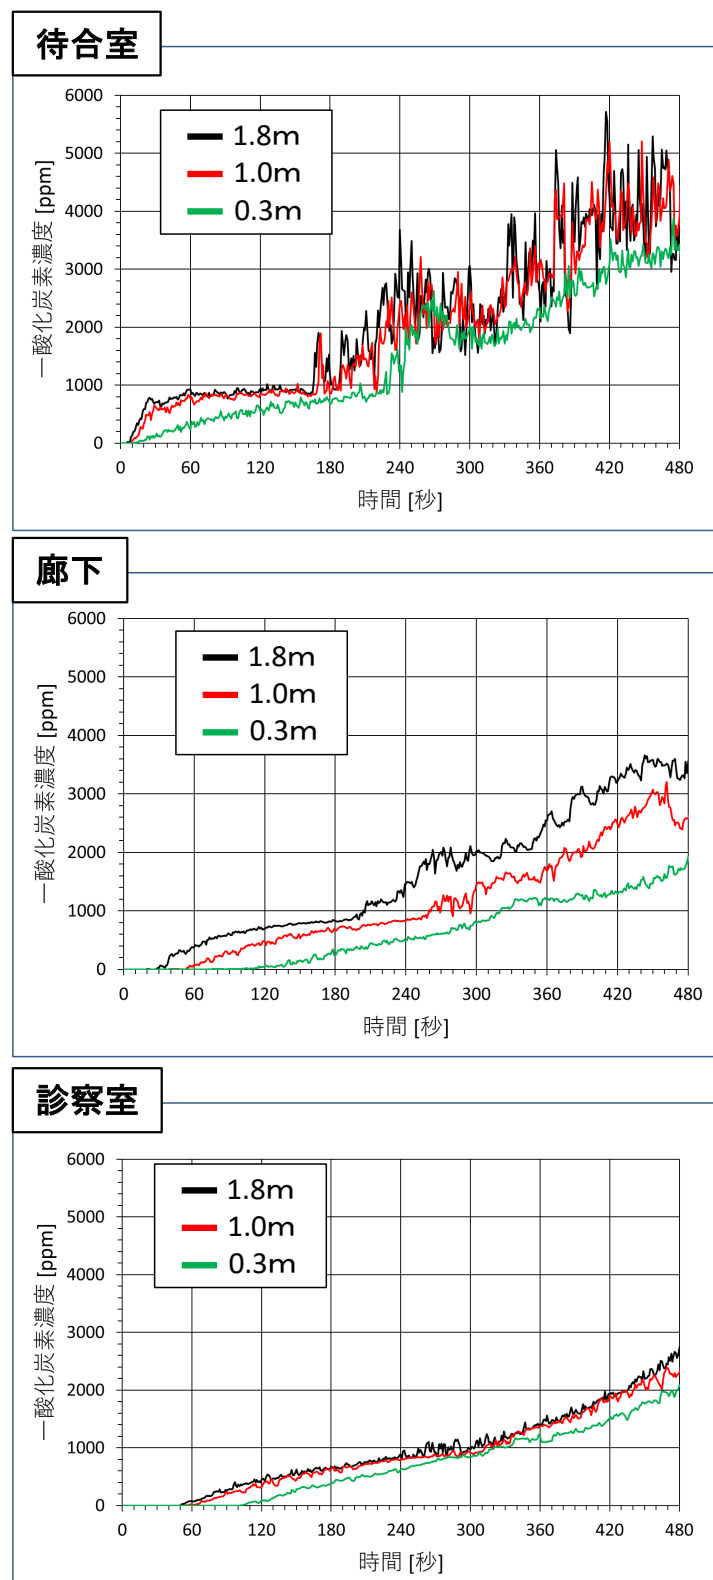
図 34 待合室、廊下、診察室の一酸化炭素濃度の経時変化

高さ 1.8m の位置（断面）における一酸化炭素濃度の分布を図 33 に示す。また、図 34 には待合室、廊下、診察室における一酸化炭素濃度の経時変化を示す。図 34 から待合室は出火 2 分後、廊下・診察室は出火 3 分～4 分後には一酸化炭素濃度が 1,000ppm を超え、いずれの室も 8 分後には 2,000ppm を超えることがわかる。

要救助者はすべて診療所奥の廊下、リワークルーム、診察室で発見されている。消防隊の現場到着は出火から約 5 分後であり、図 34 の一酸化炭素濃度の経時変化の状況から発見時の一酸化炭素濃度は 1,000ppm (0.1%) を超えていたと推測される。

表 5 に示すように、一酸化炭素濃度の上昇や酸素濃度の減少が与えるヒトへの影響に関する既往研究<sup>※1</sup>から、診察室の一酸化炭素濃度 1,000ppm ( $X_{CO} [\%] = 0.1\%$ ) は、「数分で意識不明、死する可能性あり」という濃度である。

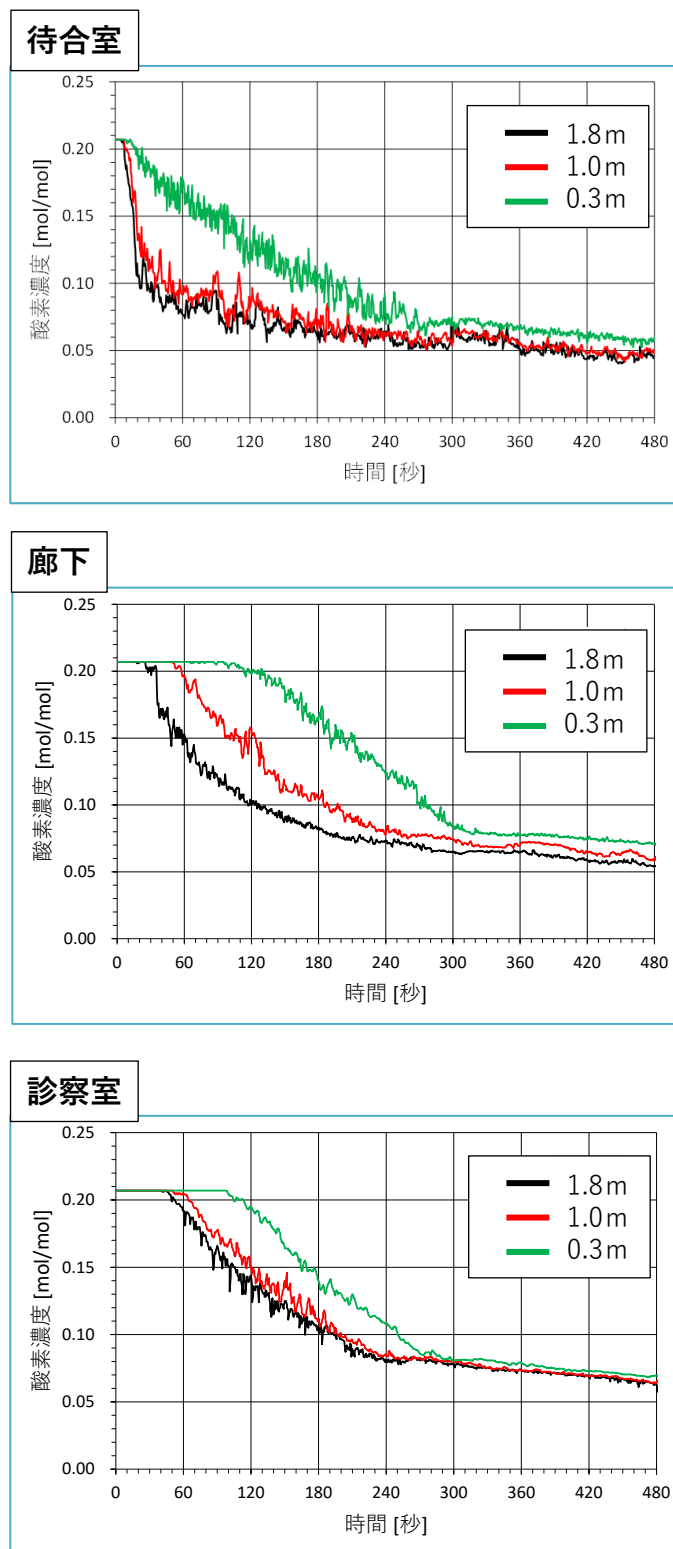
図 36 待合室、廊下、診察室の酸素濃度の経時変化

高さ 1.8m の位置（断面）における酸素濃度の分布を図 35 に示す。また、図 36 には待合室、廊下、診察室における酸素濃度の経時変化を示す。待合室は出火 1 分後、廊下は出火 2 分後、診察室は出火 3 分後には酸素濃度が半分程度（10%程度）まで減少する。その後も減少を続け、8 %程度まで減少する。

また、図 36 の酸素濃度の経時変化の状況から、酸素濃度は 8 % 程度まで低下していたと推測される。

さらに、酸素濃度が 8 % ( $X_{O_2} [\%]$ ) 程度まで減少していることを加味すると、一酸化炭素の影響は更に大きくなり、一酸化炭素ヘモグロビン濃度 (COHb) はより増加することとなる<sup>※2</sup>。これらの傾向は、死傷者の発生要因が一酸化炭素中毒であることと整合するものと考えられる。

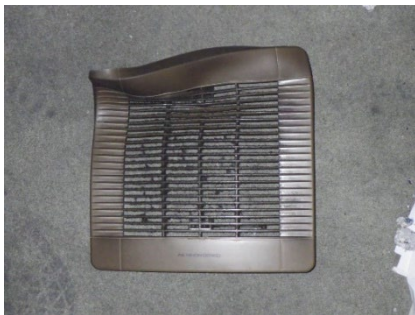
図 37 変形した換気口

診察室天井（図 6 参照）の換気口は、図 37 に示すように扉側が垂れ下がるように変形している。また、図 38 に示すように換気口の裏側には「ABS」との材質表示がなされているが、文献<sup>※</sup>から、ABS 樹脂の耐熱温度は 84℃～105℃であることが確認されている。

よって、本件シミュレーションにおけるガス温度の分布は概ね正しいものと考えられる。
