「令和 4 年（2022 年）新潟県村上市で発生した製菓工場火災に係る  
消防庁長官の火災原因調査報告書（概要）」の公表

# 令和4年（2022年）新潟県村上市で発生した製菓工場火災に係る 消防庁長官の火災原因調査報告書

（概要）

総務省消防庁

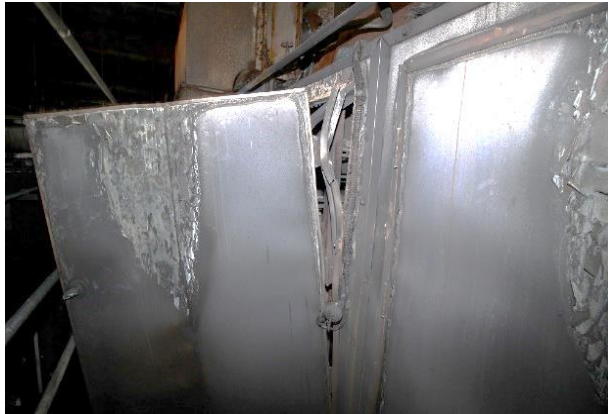
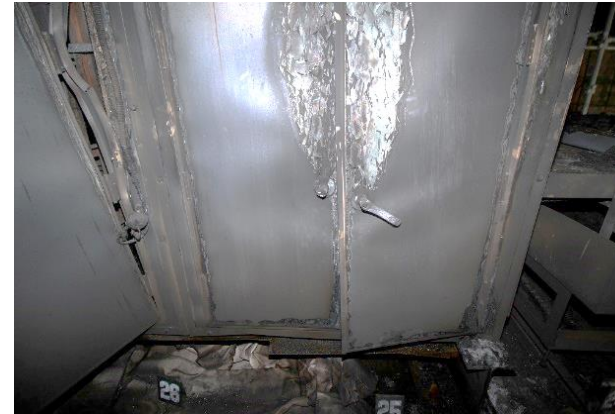
図 1 : 3 号機上段乾燥機 西側扉

- 外観及び各区画の状況から、焼き工程及び味付け工程の区画を中心として屋根材の脱落、壁の破損等が認められ、建物西側の焼損が強い。
- 焼き工程の3号機付近では、3号機上段の乾燥機の扉に、特徴的な扇形の焼損（火炎が噴出した痕跡）が認められ、乾燥機内部からの出火を示している。

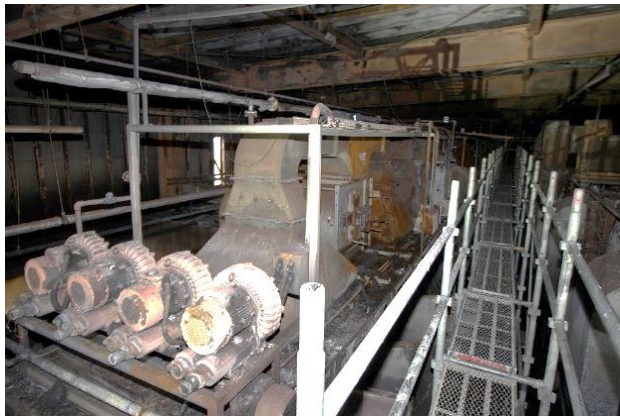
図 2 : 3 号機上段乾燥機 西側天面

- 発見者の供述、屋外カメラの映像、焼損の見分状況から、工場北西にある焼き工程部分の3号機上段にある乾燥機の西側内部が出火箇所であると判定する。

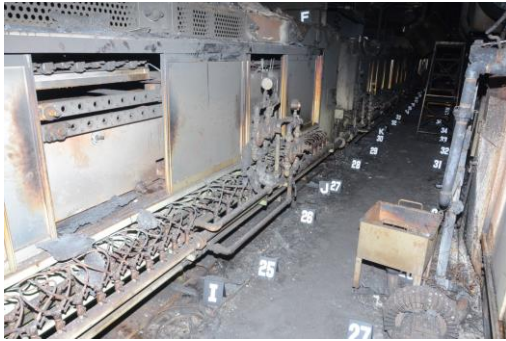
図 5：出火場所付近のガス配管見分状況

- 焼き釜内部及び焼き釜下部にガス配管があるが、周辺の焼損の状況・ガス配管の損傷の状況から、ガスに起因する出火の可能性は否定される。

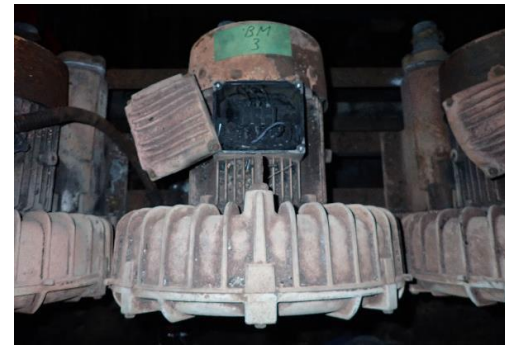
図 6：出火場所付近の電気設備見分状況

- 乾燥機上部に取り付けられているブロアファンモーター及び周囲に電気配線があるが、ブロアファンモーター本体や端子台に電氣的異常は認められず、電気配線についても、電氣的異常は認められなかったことから電気に起因する出火の可能性は否定される。

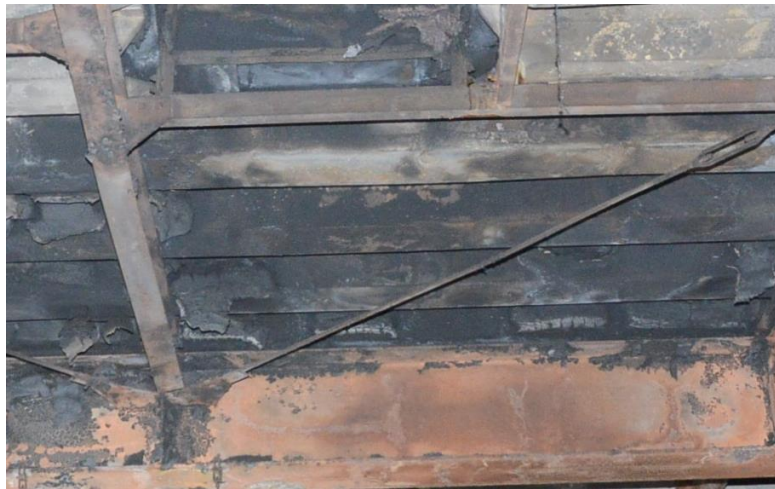
図10：出火箇所付近の天井の様子

- 出火箇所である乾燥機3号機の周囲に可燃物は確認されていないものの、出火箇所の天井に火災の残渣物があり、床面にも天井から落下したと思われる同様の残渣物が確認された。
- 村上市消防本部の記録から天井には「発泡ポリウレタン」が施工されていた可能性があることが分かっていたため、残渣物の成分を消防研究センターにおいて鑑定したところ、ポリウレタンを含有していることが確認された。※
- このため、消防研究センターにおいて天井に発泡ポリウレタンが吹き付けられていた場合を想定し、火災性状の再現実験を実施した。（詳細はP11）
- 実験から、天井に発泡ポリウレタンが吹き付けられていた場合、天井面に容易に着火し、一度着火すると大量の黒煙を発生しながら継続して燃焼し、発泡ポリウレタンが剥離する際には急速に火炎が拡大することが確認された。
- さらに、燃焼終了後、火災現場で確認された残渣物と類似した残渣物が生成されることを確認した。

○ 天井に吹き付けられた発泡ポリウレタンが延焼拡大要因となったと判定する。

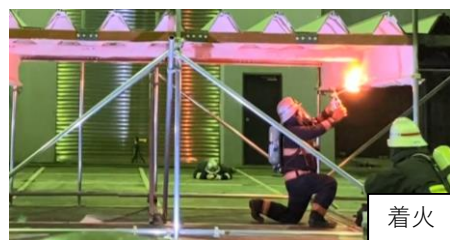
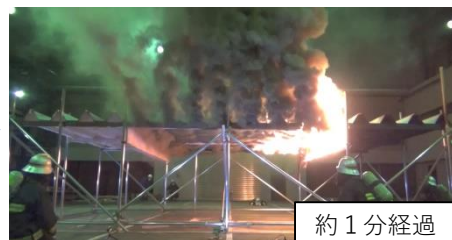
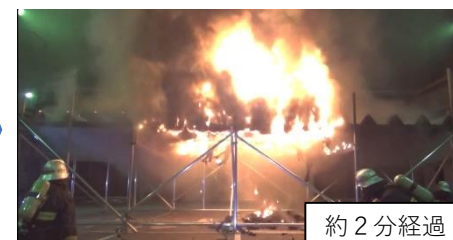
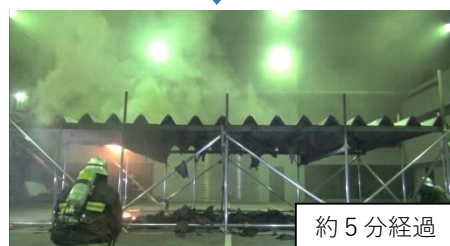
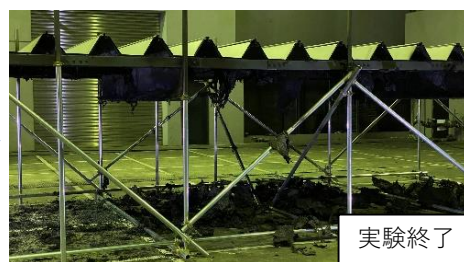
発泡ポリウレタン※<sup>2</sup>が吹き付けられた火災現場を模した天井（10×5 m）にガスバーナーを近づけたところ、10秒程度で天井表面に着火した。

2～3分程度で天井全体に炎が回り、5分程度で天井全面がほぼ燃え尽きることが確認された。また、実験の燃焼終了後、天井から落下した残渣物は火災現場で確認された残渣物と類似していた。

発泡ポリウレタンがなく下地材のみの天井（2×2 m）の場合、ガスバーナーを1分程度近づけても、接炎した下地材の表面が融解するのみで着火しないことが確認された。
