新潟県村上市で発生した工場火災に係る
消防庁長官の火災原因調査 中間報告の公表

新潟県村上市で発生した工場火災に係る 消防庁長官の火災原因調査

(中間報告)

総務省消防庁

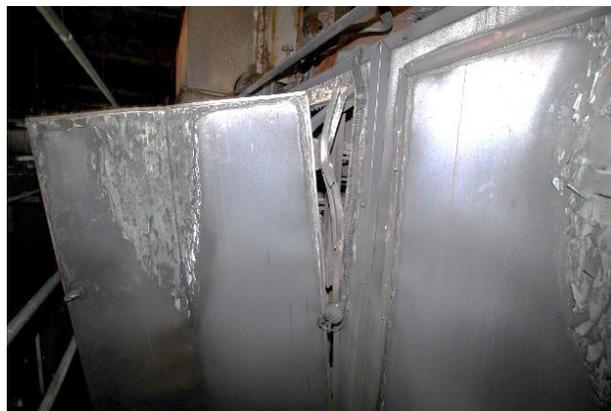
- 発見者（従業員）から、令和4年2月11日23時35分頃に3号機の窯の上から、高さ1メートル位の火が出ていた旨の供述が得られた。
- 同日23時36分頃、Fスタジオ北側に設置されている屋外カメラの映像から、Fスタジオ焼き工程の北側に面した窓が明るく揺らぎ始める様子が確認された。
- 3号機上段の乾燥機を見分すると、東側に比べ西側が強く焼損しており、また乾燥機西側の扉には、火炎が噴出した痕跡が確認された。

- 工場北西部分にある、焼き工程部分の3号機上段にある乾燥機の西側内部が出火場所である可能性が最も高いと考えられる。（平面図はP4図3・4参照）

図1：3号機上段乾燥機 西側扉

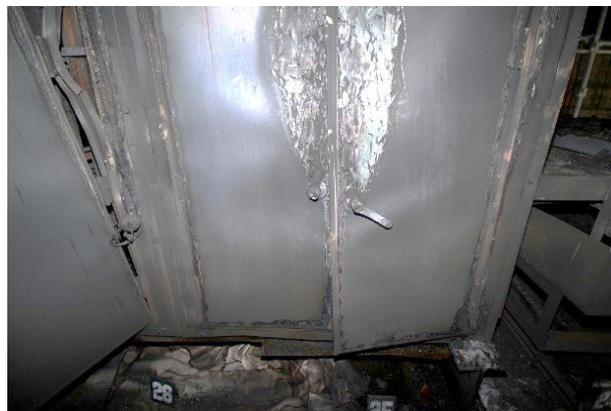
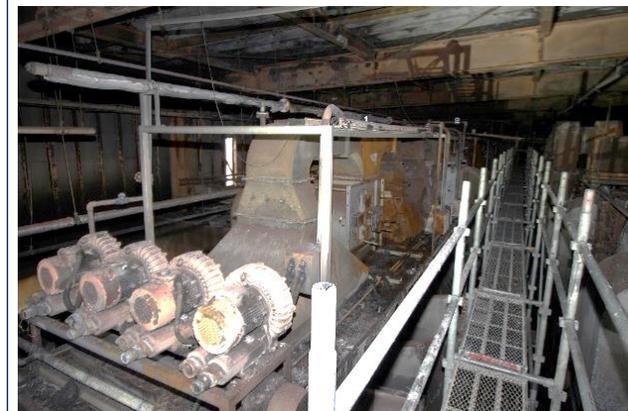
図2：3号機上段乾燥機 西側天面

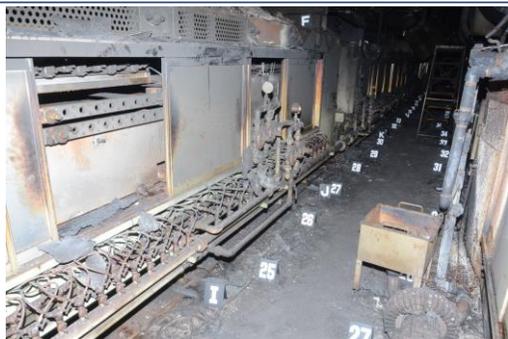
- 出火場所付近のガス配管の見分等から、出火原因となり得る顕著な損傷は認められず、さらに、ガス配管から出火したとみられる焼損も確認されなかった。
 - 出火場所付近の電気設備及び配線の見分から、出火原因となり得る短絡(ショート)痕などは認められなかった。
- ➡ ○ ガス配管、電気設備及び配線から出火した可能性は低いと考えられる。

図5：出火場所付近のガス配管見分状況

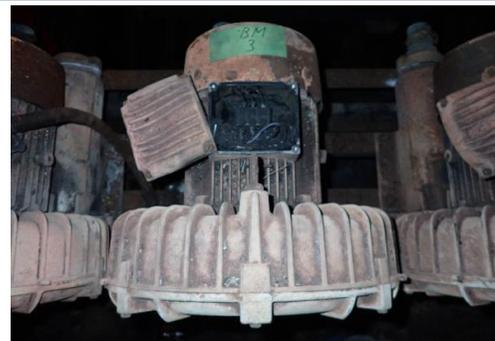
図6：出火場所付近の電気設備見分状況

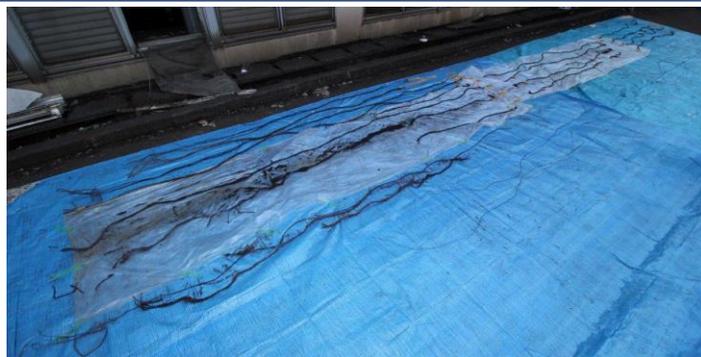
図7：電気配線の見分状況

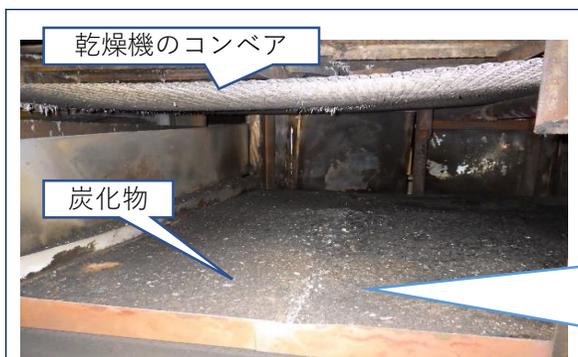
- 出火場所として特定した乾燥機の内部には火災後、煎餅カスの炭化物が、2～3センチ程度堆積していたことが確認された。
- この煎餅カスは食用油などの油分を含み、乾燥機及び乾燥機下に設置された焼き釜から熱を受けている状況であったと推察される。
(同型の乾燥機の温度を計測した結果、内部の温度は130℃前後であった。)
- また、消防研究センターにおける、当該設備で製造されていた煎餅カスの分析※から、「乾燥機等からの熱」に加え「煎餅に含まれる油分が酸化した際の酸化熱」が蓄熱した場合、発火点を超える温度となることが観測された。

- 乾燥機内に堆積した油分を含んだ煎餅カスが乾燥機及び焼き釜から熱を受け、さらに、油分の酸化反応による酸化熱も加わったことで発火点に達し、出火原因となった可能性が最も高いと考えられる。

図8：乾燥機内部の様子

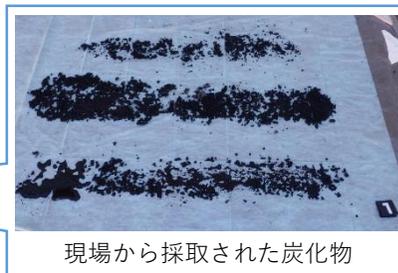
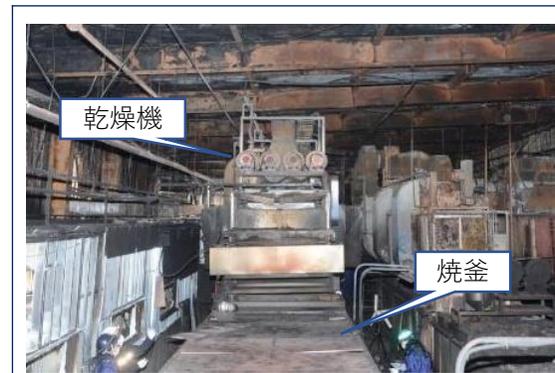
図9：乾燥機と焼き釜の設置状況

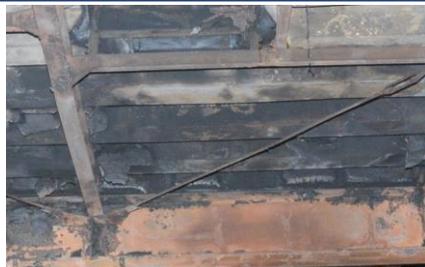
- 出火箇所である焼き工程の乾燥機3号機の周囲に、段ボール等の延焼拡大の要因となる可燃物は確認されていない。
- 一方、出火箇所の天井に火災の残渣物があり、床面にも天井から落下したと思われる同様の残渣物が確認された。
- これらの残渣物の成分を消防研究センターにおいて鑑定したところ、ポリウレタンを含有していることが確認された。*
- このため、消防研究センターにおいて天井に発泡ポリウレタンが吹き付けられていた場合を想定し、火災性状の再現実験を実施した。（詳細は次頁）
- 実験から、天井に発泡ポリウレタンが吹き付けられていた場合、天井面に容易に着火し、急速に延焼拡大することが確認された。
- さらに、燃焼終了後、火災現場で確認された残渣物と類似した残渣物が生成されることを確認した。

- 天井に吹き付けられた発泡ポリウレタンが、延焼拡大要因となった可能性が最も高いと考えられる。

図10：出火箇所付近の天井の様子

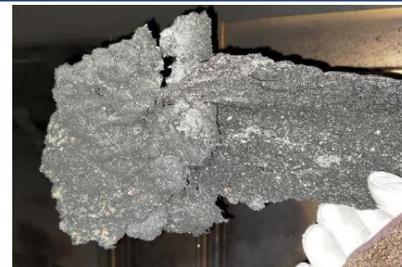
図11：天井から落下した残渣物

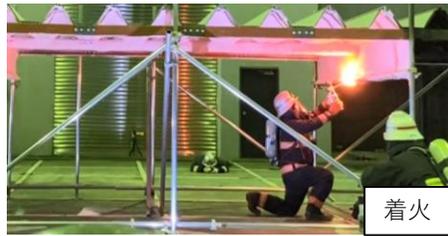
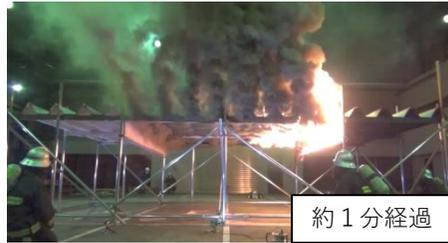
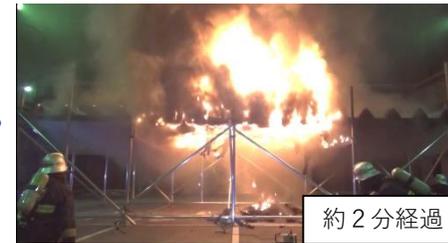
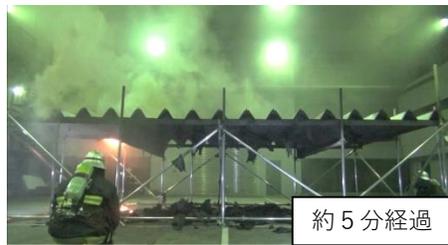
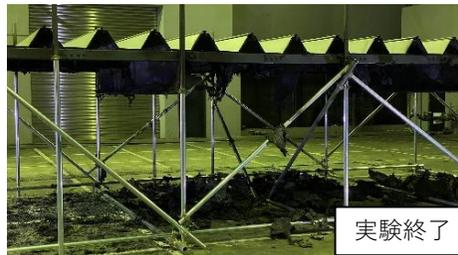
発泡ポリウレタン※²が吹き付けられた火災現場を模した天井（10×5m）にガスバーナーを近づけたところ、10秒程度で天井表面に着火した。

2～3分程度で天井全体に炎が回り、5分程度で天井全面がほぼ燃え尽きることが確認された。

また、実験の燃焼終了後、天井から落下した残渣物は火災現場で確認された残渣物と類似していた。

発泡ポリウレタンがなく下地材のみの天井（2×2m）の場合、

ガスバーナーを1分程度近づけても、

接炎した下地材の表面が融解するのみで着火しないことが確認された。
