平成31年4月12日  
消 防 庁

## 大和ハウス工業（株）が供給した住宅における防火基準への不適合

## 戸建住宅・賃貸共同住宅における建築基準に関する不適合等について

■別紙「本来の仕様と不適合施工内容」

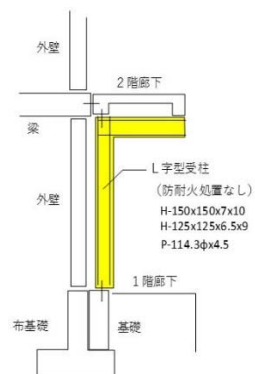
2001年3月2日から2008年12月30日まででお引き渡しした、主要構造部を準耐火構造<sup>※4</sup>として建設する必要がある73棟については、本来、弊社は2階外部片廊下を支える受柱について防耐火処置を施す仕様を標準としておりますが、設計者が、建築基準法・消防法及び関係条例の防火基準に対して、防火安全性が不十分である恐れがある、弊社の標準仕様とは異なる仕様で設計を行い、そのまま施工してしまいました。

左記仕様との違い：L字柱かつ防火処置なし

当該賃貸共同住宅 200 棟のうち、主要構造部を準耐火構造として建設する必要がある 73 棟については、弊社の標準仕様と異なり、建築基準法・消防法及び関係条例の防火基準に対して、防火安全性が不十分な恐れがあると考えております。このため、特定行政庁の指導の下、至急改修工事に取り掛からせていただくようご相談させていただくとともに、2019 年 4 月中を目処で改修工事を完了させる予定です。

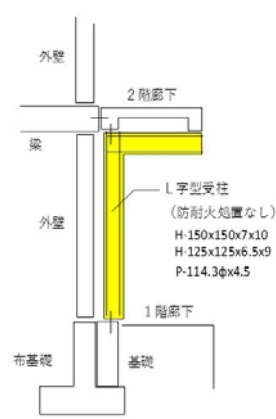
左記仕様との違い：防火処置なし

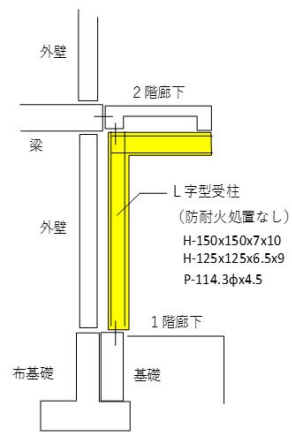
2001年1月31日から2008年9月11日までにお引き渡しした188棟については、本来、型式適合認定を受けた仕様に合致した鉄骨部材（2階外部片廊下を支える受柱）を使用しなければならぬところ、設計者が、型式適合認定を受けた仕様を十分確認せず、型式適合認定に合致しない鉄骨部材（2階外部片廊下を支えるL字型の受柱）を用いて設計し、型式適合認定とは異なる仕様で施工してしまいました。

左記仕様との違い：L字柱かつ防火処置なし

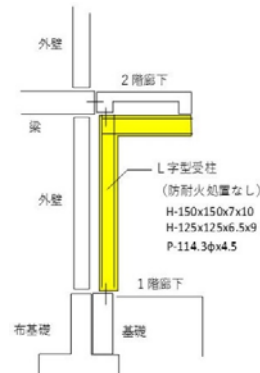
左記仕様との違い：L字柱

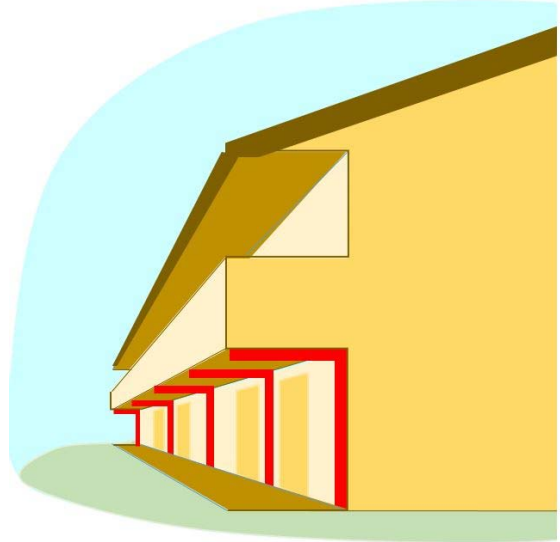
不適合施工の柱の位置及び形状のイメージ

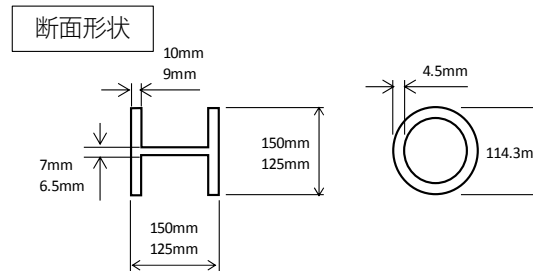
正	誤（下線部分が誤りです）
廊下受柱（□ - 75 mm×75 mm×3.2 mm）	<u>L字型受柱（H150 mm×150 mm×7 mm×10 mm）</u>
廊下受柱（□ - 60 mm×60 mm×3.2 mm）	<u>L字型受柱（H125 mm×125 mm×6.5mm×9mm）</u>
	<u>L字型受柱（φ114.3mm×4.5mm）</u>

不適合施工の柱の形状断面形状

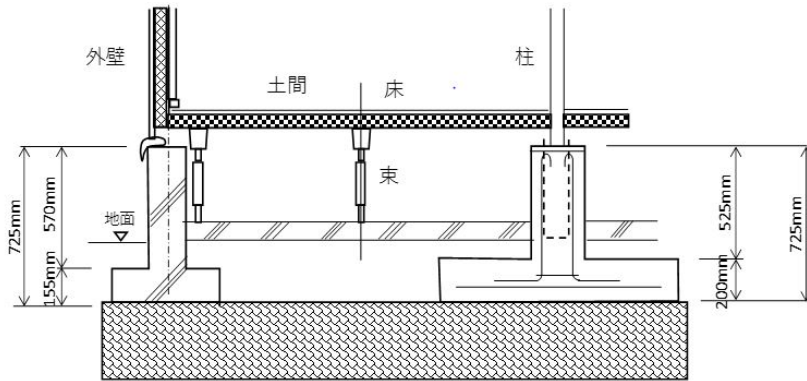
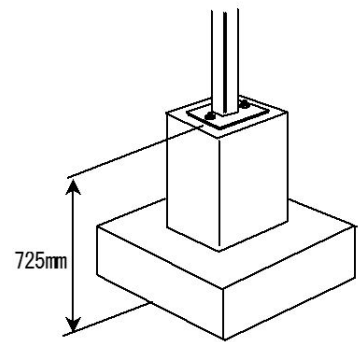
表層改良地盤で用いた戸建住宅・賃貸共同住宅の独立基礎について、設計者が、型式適合認定を受けた仕様（底面から 620mm）を十分確認せず、型式適合認定とは異なる高さ（底面から 725mm 他）の独立基礎を用いて設計し、そのまま施工してしまいました。

正	誤（下線部分が誤りです）
形状：独立基礎の高さ 620mm	形状：独立基礎の高さ <u>725mm</u> 他

不適合施工のイメージ (725mm の場合)

今後弊社は、型式適合認定を受けた仕様と異なる独立基礎の施工を行ったことについて、本日（4 月 12 日）より、特定行政庁の建築主事に対して当該内容をご報告させて頂くとともに、当該物件を所有されているオーナー様ならびにご入居者様に対しても個別にご説明申し上げ、オーナー様のご意向を踏まえて必要な対応を行います。
