## 参考資料 4 過去の震災における危険物施設の被害

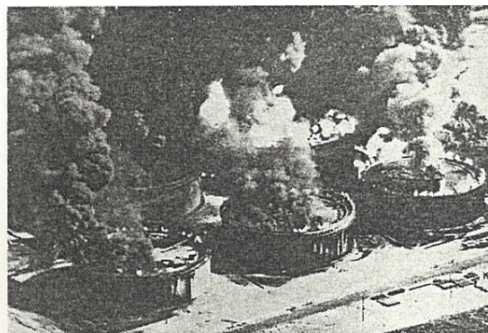
写真 1 屋外タンク貯蔵所・給油取扱所の被災状況（新潟地震）

S 石油所有の屋外貯蔵タンクの火災は、鎮火するまで 15 日間、M 金属所有の屋外タンクの火災は同じく 4 日間燃え続けた。これらのタンクに設けられていた消火設備は、ポンプ及び配管の破損によって使用できない状態であった。

屋外貯蔵タンクの火災

また、信濃川沿岸の給油取扱所は津波による逆流で冠水し、土砂や流木などにより多大な被害を受けた。この火災を受け、屋外貯蔵タンクの浮き屋根と側板のシール機構部分について、金属製のものを使用しないようとするなど技術基準が改正された。

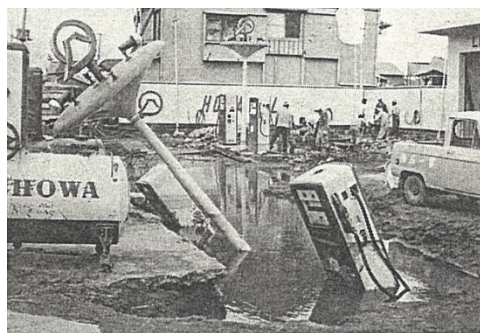
信濃川の逆流により被害を受けた給油取扱所

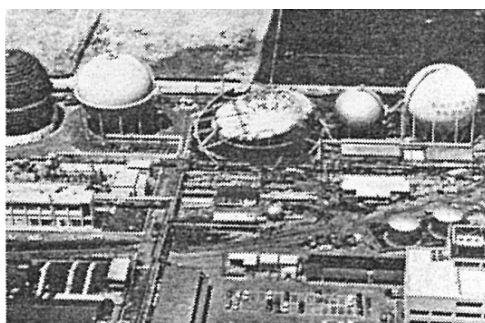
写真 2 屋外タンク貯蔵所・給油取扱所の被災状況（宮城県沖地震）

屋外貯蔵タンクの傾斜

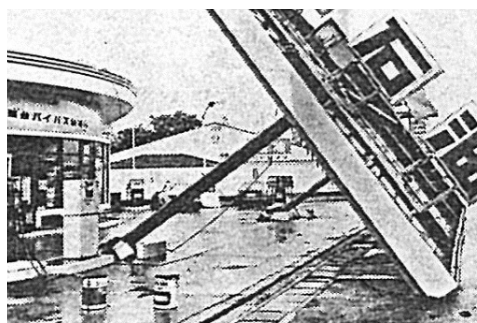
転倒したキャノピー

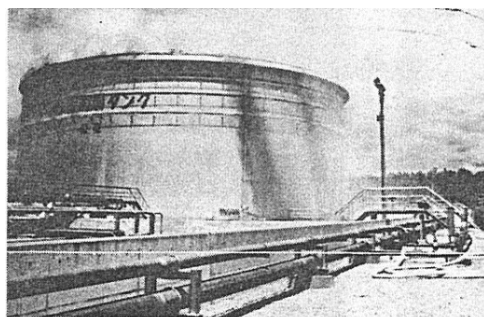
写真 3 屋外タンク貯蔵所・給油取扱所の被災状況（日本海中部地震）

地震による火災は、昼食時にもかかわらず 4 件と少なかったが、そのうち 1 件は、コンビナート地域における浮屋根式タンクから出火した。

屋外貯蔵タンクの火災

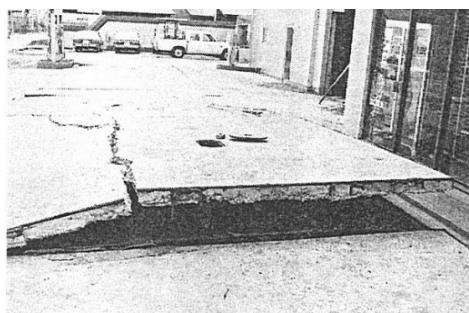
給油取扱所のタンク上部の隆起

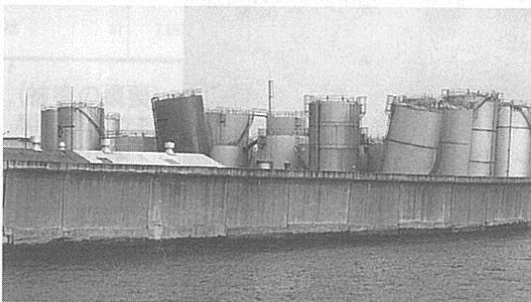
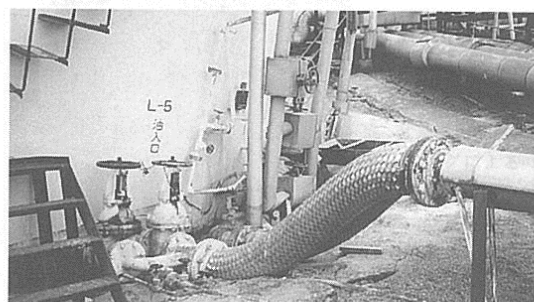
写真 4 屋外タンク貯蔵所の被災状況（兵庫県南部地震）

また、屋外タンク貯蔵所の流出事故では、小規模タンクで座屈や不等沈下の発生が見られた。これらを踏まえ、新たに準特定屋外タンク貯蔵所の基準が策定された。

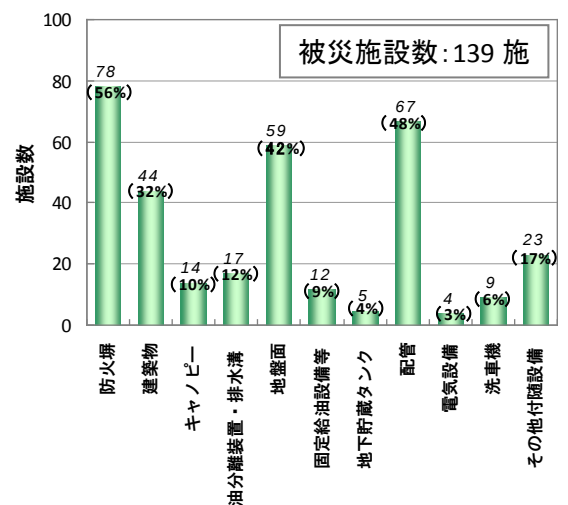
図 1 地震被害が発生した給油取扱所における被災箇所別施設数（地震）

被災箇所別の施設数と被災箇所の主な状況を図 1 及び表 1 に示す。被災した 139 施設における位置、構造及び設備の被害は、防火塀 78 施設（56.1%）、配管 67 施設（48.2%）、地盤面 59 施設（42.4%）、建築物等 44 施設（31.7%）等である。

東日本大震災と同様に地上の被害が多いが、配管の被害が多いことが東日本大震災と異なる（配管被害があった施設のうち 3 施設で危険物の流出が発生）。配管被害が多いの

に対し、地下貯蔵タンク本体の被害がないことも特徴である。

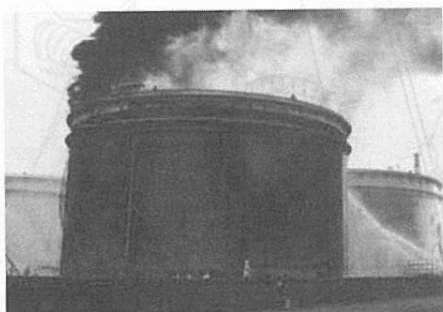
写真 5 屋外タンク貯蔵所の被災状況（十勝沖地震）

十勝沖地震では、多数の屋外タンク貯蔵所でスロッシングにより浮き屋根が大きく揺動等して被害が生じた。主なものとしては、26 日に地震が発生して間もなく、製油所内の原油を貯蔵する屋外タンク貯蔵所の浮き屋根周辺、防油堤内、同タンク北側配管付近の 3 箇所から出火して、リング火災等となり、約 7 時間後に鎮火した。更にその 2 日後に、同製油所内におけるナフサ貯蔵タンクの浮き屋根が沈下し、露出したナフサに着火して全面火災が発生し、懸命の消火活動の末、44 時間後に鎮火した。発災タンクの存する苫小牧市の震度階は震度 5 弱であった。このほか、長周期地震動に伴うタンク浮き屋根のスロッシングにより、タンク浮き屋根への滞油、タンク浮き屋根の破損、タンク屋根板・側板の変形等が発生した。これらを踏まえ、屋外タンク貯蔵所の浮き屋根について、設計入力地震動を 100cm/s から最大 200cm/s に引き上げるなど、液面揺動に耐える強度や最高液面高さの規制を強化した。

原油タンクの火災

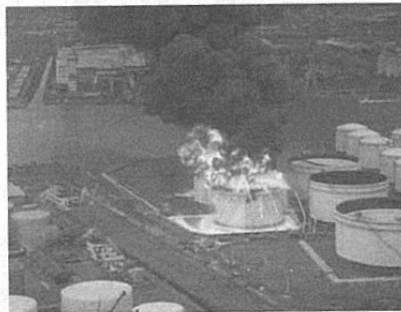
ナフサタンクの火災
