ホテル火災対策検討部会における中間報告

予防課

2 広島県福山市ホテル火災の概要

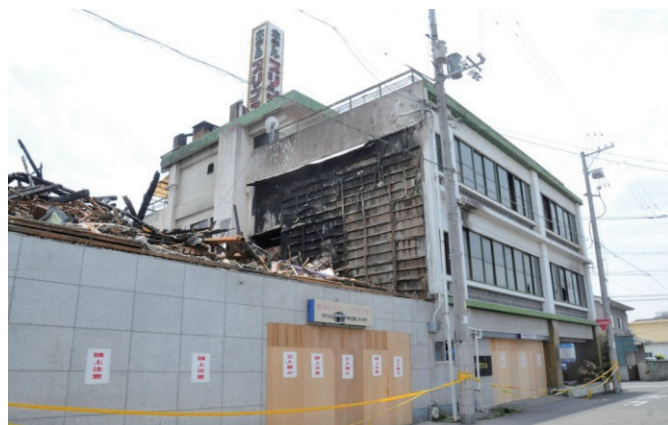
火災建物の外観

建物については、当初木造2階建てが建築され、その後別棟として鉄筋コンクリート造4階建てが建築されたものであり、さらにその後、木造部分と鉄筋コンクリート造部分が一体利用されたことから違法建築物となつて
