# 東日本大震災を踏まえた危険物施設及び石油コンビナート施設の地震・津波対策について

## 危険物保安室 特殊災害室

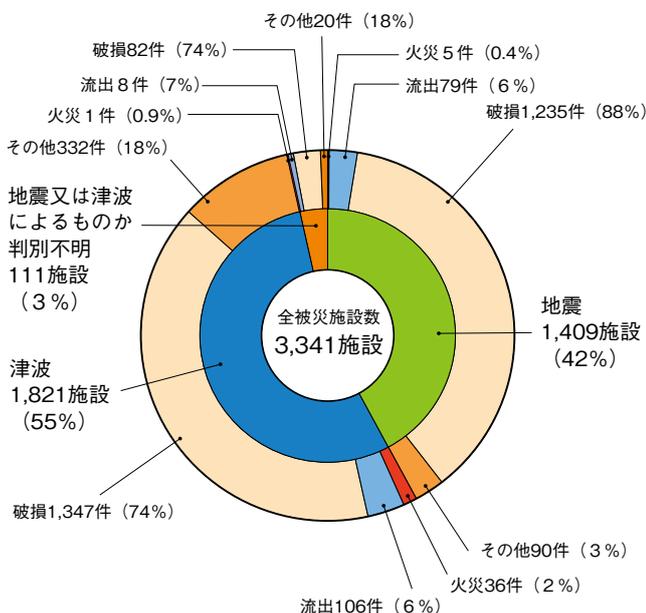
図1 被害の主な原因と被害の内訳

票による調査を実施（16都道府県）し、そのうち特に必要とするものについては実地調査を行いました。調査票による調査の結果、調査対象の16都道府県内に所在する全危険物施設数21万1,877施設（平成22年3月31日現在）に対し、何らかの被害を受けた危険物施設数は3,341施設（全施設数の約1.6%）にのぼりました。被害の主な原因と内訳は図1のとおりです。

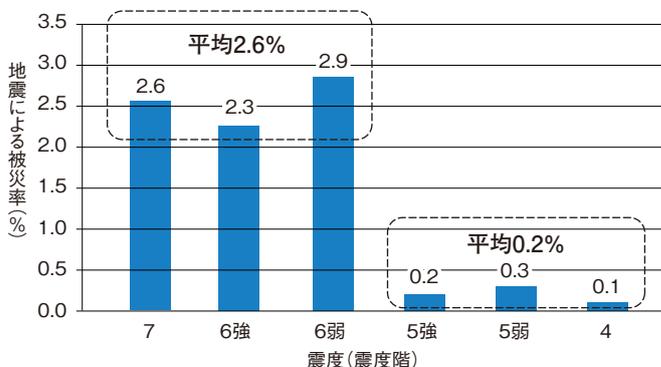
図2 地震による被災率と震度

地震による危険物施設の被災状況を気象庁の震度階別整理したものを図2に示します。震度6弱以上の地震の揺れによる被災率の平均は2.6%で、5強以下の地震の揺れによる被災率の平均（0.2%）の13倍となっています。地震の揺れによって発生した破損被害は、建築物その他工作物が最も多く（破損被害件数の49%）、次いで配管（同21%）の順となっています。また、屋外タンク貯蔵所においては、長周期地震動による浮き屋根・浮き蓋の破損等が見られました。これらの被害状況を分析した結果、危険物施設の地震対策として次の提言が取りまとめられました。

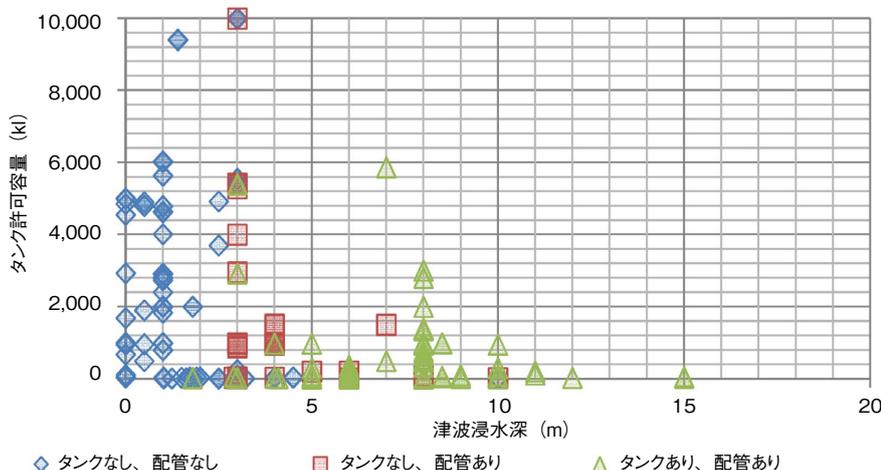
図3 津波による被害形態別の整理

津波による危険物流出事故の大半は屋外タンク貯蔵所において発生していることから、屋外タンク貯蔵所の津波被害に関して詳細な調査・分析を行いました。津波を受けた屋外タンクの被害形態は、①タンク本体及び配管共に被害がないもの、②タンク本体は被害がないものの配管に被害が発生したもの、③タンク本体及び配管共に被害が発生したものの3ケースに分類されることが分かりました。これらの被害形態について、津波浸水深（タンクにおいて津波の痕跡等が確認される位置からタンクの基礎上面までの深さ）に応じて整理した結果を図3に示します。津波浸水深が3m未満の場合はタンク本体及び配管共に被害がない事例がほとんどであること、津波浸水深が3m以上になるとほとんどの配管で被害が発生すること、津波浸水深が5m～7m以上になるとタンク本体にも被害が見られること等が分かりました。

こうした屋外タンク貯蔵所の津波被害の実態とシミュレーションの結果から、容量が1,000キロリットル以上のタンクに対して緊急遮断弁を設置することが必要だと言えます。
