# 令和6年能登半島地震に伴い石川県輪島市で発生した大規模市街地火災に係る消防庁長官の火災原因調査の結果

## 消防研究センター

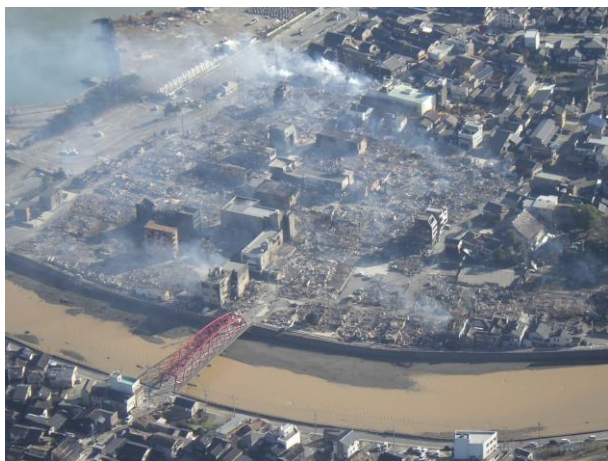
令和6年（2024年）1月1日16時10分頃、石川県能登地方を震源とするマグニチュード7.6の地震が発生し、石川県輪島市門前町走出及び志賀町香能で震度7、輪島市河井町及び輪島市鳳至（ふげし）町などでも震度6強の揺れが観測されました。この地震の後、輪島市河井町及び輪島市鳳至町の震度観測点からほど近い輪島市河井町地内の建物から火災が発生し、延焼拡大の結果、約49,000㎡に及ぶ広範囲な市街地において約240棟の建物が焼失するという大規模な火災となりました（写真）。消防庁では、この火災について、消防法第35条の3の2の規定に基づき消防庁長官の火災原因の調査を実施し、5月28日に「令和6年能登半島地震に伴い石川県輪島市で発生した大規模市街地火災に係る消防庁長官の火災原因調査報告書」（以下「報告書」といいます）をとりまとめ、同日に開催された「第3回輪島市大規模火災を踏まえた消防防災対策のあり方に関する検討会」に報告しました。以下、報告書の概要を記します。報告書は、消防研究センターのホームページからダウンロード可能です（[https://nrifd.fdma.go.jp/research/saigai\\_chousa\\_shien/notohantou\\_jishin/index.html](https://nrifd.fdma.go.jp/research/saigai_chousa_shien/notohantou_jishin/index.html)）。

写真 令和6年能登半島地震に伴い石川県輪島市で発生した大規模市街地火災の焼失範囲（三重県防災航空隊撮影）

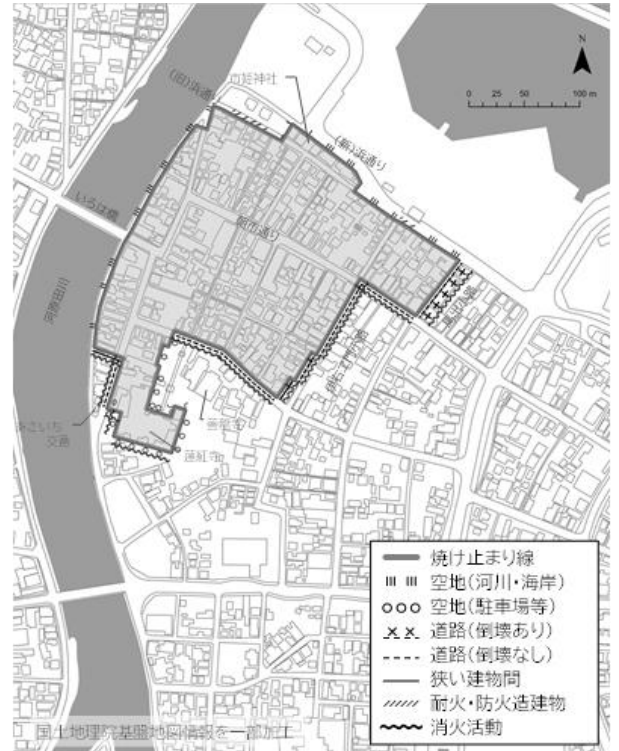
- ① 焼失範囲内南西に位置する建物から出火した火災により、覚知から約14時間後の1月2日7時30分の鎮庄までの間に、輪島市河井町内の約49,000㎡の範囲、243棟（管轄消防本部による調査結果）の建物が焼失した。焼け止まり線の周長は約1,260mであった（図1）。今回の火災による焼失面積を過去の大規

図1 輪島市大規模火災の焼け止まり線と焼け止まり要因

- ⑤ 焼失範囲の北西側の焼け止まり線は河川との境界、北東側の焼け止まり線は主に空地との境界であった。南東側と南西側の焼け止まりには消火活動が寄与したと考えられ、そのように考えられる焼け止まり線の周長は、全体の約43%にあたる約540mであった(図1)。
- ⑥ 市街地火災延焼シミュレーションの結果から、仮に消火活動が行われず放任火災となった場合、焼失面積は実際の火災の2倍以上の約110,000㎡となった可能性がある(図4)。

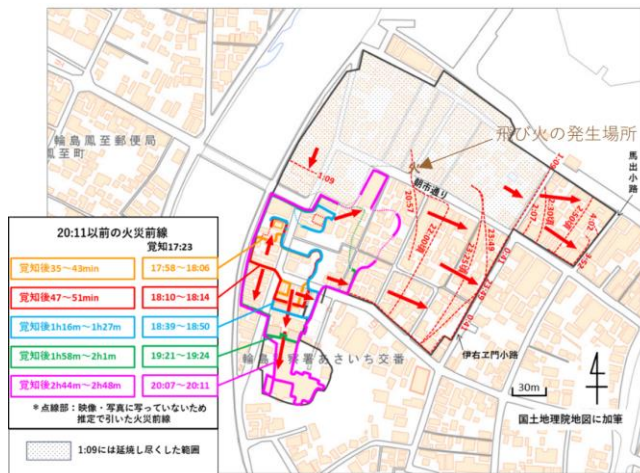
図2 写真・映像から復元した輪島市大規模火災の延焼動態

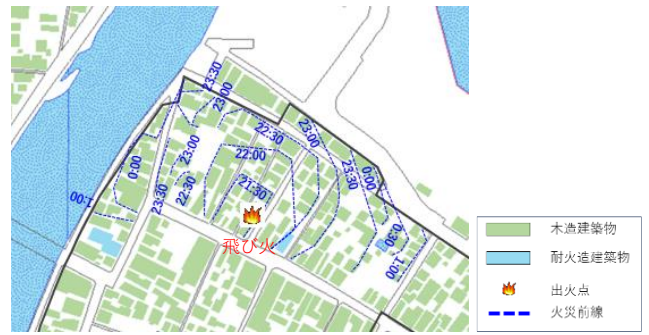
- ④ 焼失範囲内北部の街区である「朝市通り」北側への燃え移りは、飛び火(火の粉による出火)によるものであることが、消火活動にあたった消防職員による目撃情報からわかった。市街地火災延焼シミュレーションからは、この街区では飛び火から概ね東西方向に延焼拡大したと推定される(図3)。

図3 市街地火災延焼シミュレーションから推定された北側街区の延焼動態

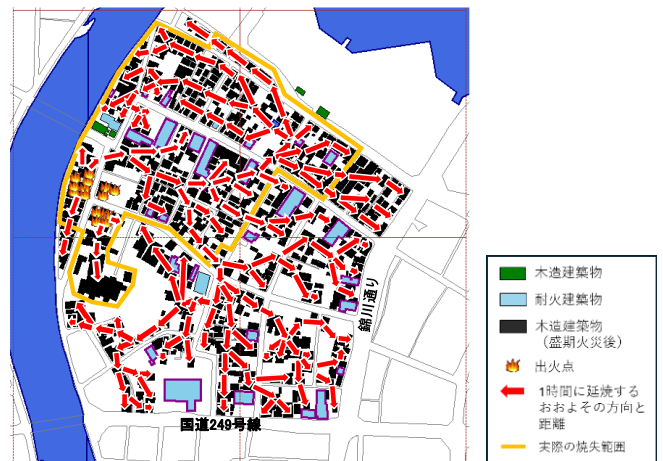
図4 放任火災の場合の市街地火災延焼シミュレーション結果

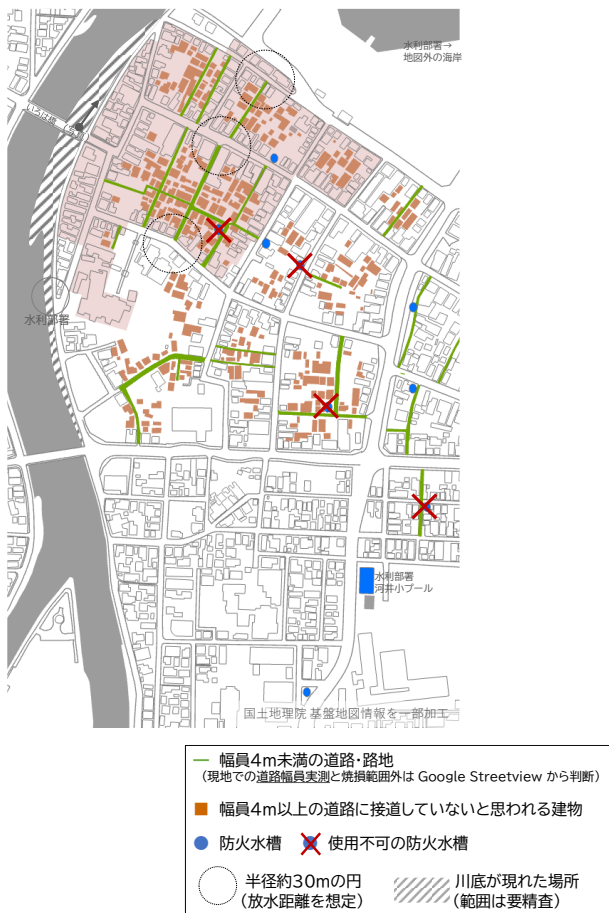
- 地震後の断水により消火栓が使用不可能となったこと。
- 焼失範囲内及びその周辺地域の防火水槽のなかに、建物倒壊により使用できなかったか使用を断念されたものが4基あったこと（図5）。
- 河原田川の水位の低下及び大津波警報等の発表等により、河川及び海からの取水が困難な状況になったこと。

- 焼失前の焼失範囲内を写した写真（Googleストリートビュー）に、道路に面した建物には外壁面が板張りの古い木造住宅が多く見られたこと。
- 焼失範囲内には幅員4m未満の道路や路地が多くあり、このために建て替えが進まず、街区内に古い木造住宅が多くあった可能性が考えられること（図5）。
- 古い木造住宅の隣棟間隔には50cm前後の狭いものが多く見られたこと。

図5 輪島市大規模火災の焼失範囲及びその周辺の市街地の状況と防火水槽
