平成27年3月24日 消防研究センター

火災の原因調査結果 (新日鐵住金 (株) 名古屋製鐵所爆発事故)

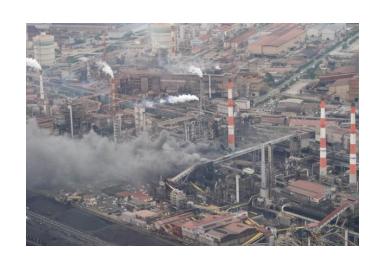
石炭塔内の粉砕・乾燥させた石炭(DAPS炭)を貯炭していた炭槽(約 100t を貯炭中)において、温度上昇、一酸化炭素濃度の上昇が確認され、その後黒煙が発生。炭槽下部からの払い出しによる対応を行っていたところ爆発が発生したもの。

夏季に石炭を炭槽の中で大きな塊として、長時間(3日間以上)にわたり貯炭したことにより内部の発熱が滞留、温度が上昇し火災に至ったものと推定される。爆発は、炭槽下部からの払い出しに際して、空気が炭槽内に流入して、可燃性ガス(発熱中の

石炭から発生) の発生が促進し、混合気が炭槽内又は上部からの着火源により発生したものと推定される。

火災現場全景
