平成 3 0 年度  
危険物施設における火災及び流出事故に関する  
ヒューマンファクターに着目した調査分析概要

## 7. 事故事例調査概要

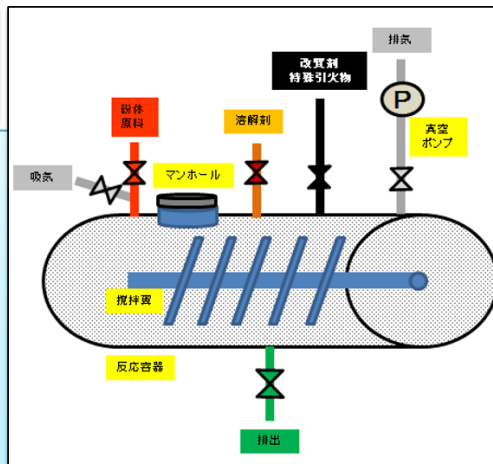
事故当日は、原料等の制御システムに異常があり、前のバッチの溶解剤が残留していたため、通常の改質が行われず、粉体原料と改質剤と溶解剤が混合した餅状物質を作ってしまった。

しかし、槽内に、餅状物質の溶け残りがあったため、槽内で人力による清掃を行おうと考えた。入槽するためにマンホールのボルトを外し、槽内に空気を取り込むために真空ポンプで排気しつつ吸気弁を開けた所で爆発が起こった。

溶解剤を追加する前に、真空ポンプで排気しているが、餅状物質が改質剤（特殊引火物）を包み込んでおり、槽内には改質剤の可燃性蒸気が満たされていたものと考えられる。反応容器はアースしており、着火源は不明である。

溶解設備、設備周辺の静電気対策の強化（除電アースの設置）

溶解剤残留の原因となった前バッチでの操作に対するシーケンス改良

当該プロセスに対する爆発火災リスクアセスメント

異常時対応手順書  
室置置換検討中

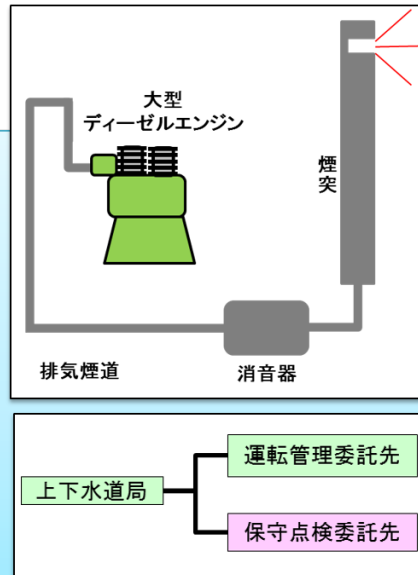
その際、通常始動（制御盤による自動起動）を行ったが、2回実施しても起動渋滞（起動しなかった）を起こした為、手動に切り替えて始動したところ、排気煙道内に滞留していた未燃焼ガスに引火、爆発を起こした。

爆発は排気煙道内で発生し、煙突上部のガリを破損し破片の一部が近隣に飛散、隣接する工場のスレート屋根等を破損した。

保守点検委託先が、起動渋滞後の煙道内のエアバジの実施を徹底するように、手順書を作成し、ポンプ場に設置し、運転管理委託先に操作の教育を行った。

保守点検委託先が類似の点検等を行っている事業所等に対して、情報提供を行った。

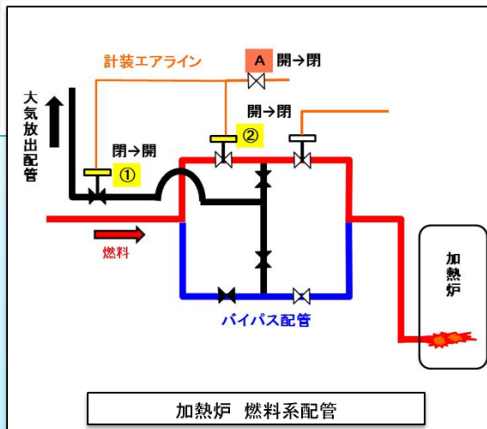
バイパス配管の通気確認のために、大気放出配管の①バルブを開放しようとして①バルブを操作する計装エアラインAを閉じた所、燃料供給配管(赤ライン)のバルブ②が、同時に閉止した。

バルブ①とバルブ②は連動しており、大気放出するバルブ①を開放すると燃料供給を止めるために、燃料供給配管のバルブ②が閉止する様に計装エアラインが設計されていた。

バルブ操作した作業者は、計装エアラインを確認せずに操作を行ったため、予定にないバルブ②の閉止による燃料供給停止が起こった。加熱炉のバーナーの燃焼を継続したまま行う予定だったため、燃料供給が止まったことに慌てた加熱炉の運転員は、バーナーの燃焼状況を十分に確認せずに燃料供給を直ちに再開するように指示し、バルブ②を開けさせた。しかし、バーナーはすでに消炎しており、加熱された加熱炉に未燃焼の燃料ガスを送り込む状況になり、滞留した燃料ガスが加熱炉の残熱により再加熱され、発火点を越えたところで滞留したガスが発火、爆発に至った。

バルブ①の操作は、当日のKYミーティングの中でバイパス配管の通気テストの必要性が指摘されたために当日追加されたものであった。バルブ操作した作業者は、類似作業を別の類似施設で実施しており、その施設ではバルブ①と②が独立していたために、確認を怠り、思い込みで操作した。加熱炉の運転員は、消炎時のリスクは認識していたが対応を誤り、燃焼状態の確認が不十分のまま、燃料供給の再開を指示した。

類似施設も含めて、バルブ①、②の計装ラインを分離して個別操作ができるようにした。

非正常作業手順書に「想定リスクの発生時の対応」を追加項目として加えた。

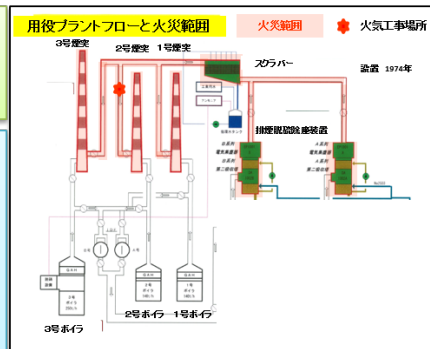
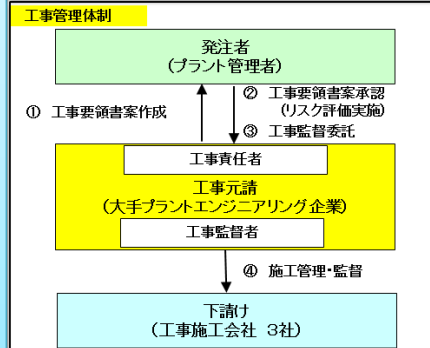
被害規模 右図に示す、用役プラントの煙道、煙突、排煙脱硫除塵装置等の施設を焼損。隣接施設屋外に飛び火、延焼。人的被害なし。

用役プラントの定期修理において、古い煙道撤去工事の際、工事発注者と工事元請 工事責任者が事前にリスク評価を実施した上で承認された工事要領書にもとづいて、切断部分の「煙道のFRPライニングを除去した上で、グラインダーで切断」する予定だった。しかし、工事要領書通り切断することが困難と思った工事元請の工事監督者がグラインダー切断から「FRPを剥がさずに散水しつつガス溶断する」事に、工程変更し、下請けに実施させた。

工事内容を変更する場合に、リスクの再評価を行う規則は工事元請との間で共有されており、工程変更を伝える機会もあったが、監督者はそれを発注者に伝えずに実施した。結果的に、FRPに着火し、切断作業が炎と煙に気付いた時点で消火器による初期消火を図るも消火できず、煙道内のFRPを伝って広範囲に延焼することとなった。

FRPの延焼が非常に早く、広範囲に延焼範囲が広がった。煙道鋼板とFRPライニングの空隙がドラフト効果を起こして、空隙内から延焼したものと推定されている。

可燃物を内貼した設備の切断工事の管理レベルを引き上げ、切断方法に関わらず、最高ランクの管理を実施することとした。

用役プラントのエンジニアリングに対して、専門的な技術と経験、実績を持つ大手企業であり、用役プラントの工事をおこなってから委託していたが、今回の事故を受けて、再発防止対策実施状況について定期的な監査を実施することとした。

事業所内で工事を行う関係企業は、協議会形式で組織化しており、そこで工事変更に関するルール遵守を再周知する。

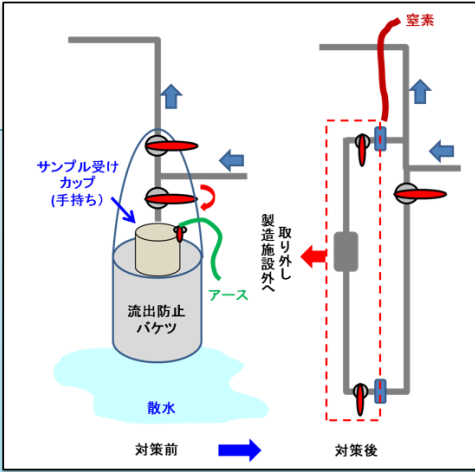
ポリエチレンのトルエン分散液製造において、  
抜取バルブから開放系でサンプリング操作をして  
いる最中に、抜き取った分散液が静電気によって  
着火した。  
作業者は、抜取バルブを閉じた際に右手を、  
着火した分散液の一部をこぼして、足にやけどを  
負った。  
火は、周辺作業者が消火器によって初期消火を  
行い、延焼もなく、5分程度の間に鎮火した。

対策と効果  
① サンプルの直接抜取をやめる  
従来から静電対策を進めており、今回も定められた方  
法で作業を行い、上記のような静電気対策をとっていた  
が、静電気による着火が防げなかった。そこで、開放系  
でサンプルを直接流出させるサンプリングを止め、サンプ  
リング用のバイパスラインを設けて、バイパスラインごと  
外す事にした。バイパスライン取り外しの際にも溶媒の蒸  
気が出るので、窒素ページラインも設置した。

② 類似箇所への展開  
同様のサンプル抜取を行う場所に、同じ設備対策を全  
社展開した。

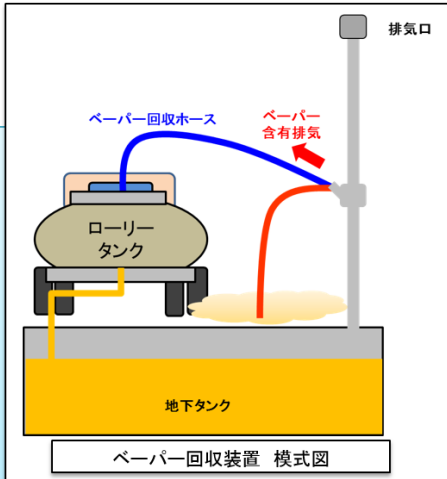
24000L移動タンク貯蔵所から給油取扱所の地下タンク  
にレギュラーガソリンと軽油を荷卸しする際、ペーパー  
回収装置のペーパー回収ホースを地下タンクの排気管側  
のみ接続し、移動タンク貯蔵所側には接続しなかった。  
正しくは、排気管側と移動タンク貯蔵所側が接続した  
状態（青のライン）であり、ペーパー回収ホースを通じ  
て、ペーパー含有排気は移動タンク貯蔵所のタンクに戻  
る。  
当事故では、移動タンク貯蔵所のタンク側にペーパー  
回収ホースが接続されなかった（赤のライン）為に、  
ペーパーを含有した排気が床面に漏出、滞留した。  
そこに、何らかの着火源により引火し、火災を起こした。  
運転手は、当日の運行の遅れを気にしていた。ペーパー回収ホースを接続することによって、移動タンク  
貯蔵所タンク内に高濃度のペーパー含有排気が残留することが、次の積載時に移動タンク貯蔵所タンク内の  
ペーパー回収作業を長引かせると思い、移動タンク貯蔵所側へのペーパー回収ホース接続を行わなかった。

対策と効果  
① 個人面談  
約40名の運転手全員と個人面談を実施し、類似事故防  
止のための注意喚起、ペーパー回収作業の徹底を促し  
た。  
類似事故防止（同じ事故を起こさない）、確実な確認（指  
差呼称）などの注意喚起も行った。

② 訓練の実施  
従来から、毎日の点呼時の安全確認、毎月の安全会  
議、年一回の研修、作業に関するコンテストなどを行って  
いた  
その中で、注意喚起、ペーパー回収作業を含む荷卸し  
作業の訓練実施を行った。

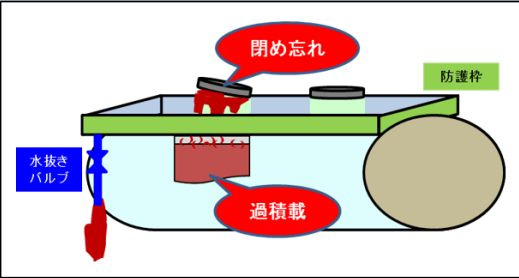
近隣への燃料油小口配送の為、貯油タンクのある充填一般取扱所で、移動タンク貯蔵所(タンクローリー)の運転手が都度充填し、配送していた。  
充填一般取扱所には人員は配置されておらず、運転手は自分一人で充填作業を行う。  
当日、2トンの移動タンク貯蔵所に充填を行ったが、充填前の移動タンク貯蔵所内の残量確認を怠り、過積載となった。しかし、配達を急いだ運転手は、そのまま配達に向かうとし、その際に、マンホールの蓋を完全に閉めずに走り出した。  
このため、輸送中の振動によりマンホール口から漏油した。移動タンク貯蔵所のマンホール周辺には、防護枠が設置されているが、防護枠の水抜きバルブが開いたままになっており、そのまま、道路上に流出させることとなった。

対策と効果  
① チェック表と指差呼称  
雨水排水コック確認、充填後 上部注入口蓋締め確認等のチェック表を作成し、上司の確認を得ることとした。  
マンホールの蓋の閉止や積載量の確認では、指差呼称の徹底を図る。

② コンプライアンス教育  
当該事故については、移動タンク貯蔵所運転手に所長より伝え、年に1回のコンプライアンス教育を実施することとした。

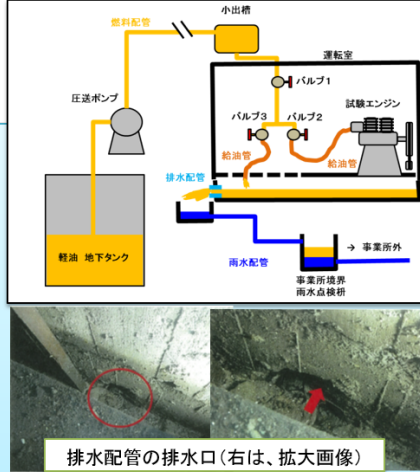
運転室(少量危険物取扱施設)にて試験エンジン試運転を行うにあたって、燃料配管からバルブ2を通じて給油管を接続した。  
本来は試験当日にバルブ2を開放して給油するが、担当者は、前日にバルブを開放した。その際、バルブ1、2と3を開放した。(3を開放した意図は不明)  
これによって、機器に接続されていないバルブ3の給油管から、燃料の漏出が始まったが、担当者は、それに気づかずして退室した。燃料油は、容量9000リットルの地下タンク貯蔵所に貯留されており、圧送ポンプにより運転室屋外に設置された小出槽に輸送され、小出槽から各機器に給油する。圧送ポンプは、小出槽のレベルが下がると自動的に給油する様になっている。翌朝、流出に気づいてバルブ3を閉止するまで燃料油の圧送が続き、流出し続けた。地下タンク貯蔵所の油量は毎日確認しており、前日と当日朝の油量変化から3000リットル以上の流出が明らかとなった。  
運転室内は、床が二重になっており、床下の空間がピットになっていたが、設備管理者も当該事故後の調査まで認知していなかった排水配管が設けられており、漏出した燃料油が排水配管を通じて雨水配管に流れ込んでいた。雨水配管は、事業所境界の点検井に接続しており、点検井に燃料油が流入していることが確認され、漏出した燃料油の一部が事業所外に流出したと見られている。  
運転室の使用に不慣れた担当者が、不適切なバルブ操作(前日からバルブ2、3両方開放)したことが直接原因であり、圧送ポンプが常時自動運転していたことにより小出槽の容量を超えて流出を続けた事と床下に設備管理者も認知していない排水配管があったことが被害を拡大した。

対策と効果  
① 圧送ポンプの自動運転停止  
運転室を使用していなくても圧送を続けたことが被害を拡大した。運転室使用時以外は、自動運転を停止する事で、小出槽容量を超える漏出はなくなる。

② 排水配管の埋め殺し  
水を使う試験設備があり、漏水した場合に備えて排水配管を設置していたが、現状は使用頻度が低いことから、これを埋めることで、万一、流出があっても、雨水配管に直接漏出する事はない。

③ 給油管の逆止弁付カップリング接続  
給油管の先端に逆止弁付カップリングを設け、給油管接続していなければ燃料配管のバルブを開けても燃料油が流出しないようにする。

③ 管理強化  
バルブの標示、バルブ操作や圧送ポンプの自動運転などに関するチェックリストなど、作業記録を残すための資料を総合的に整備した。今回の事故は、不慣れた担当者が操作したことが一因であり、不慣れた作業員に対しては、使用できる範囲とそれに応じた教育内容を記録し、曖昧な操作がないようにした。

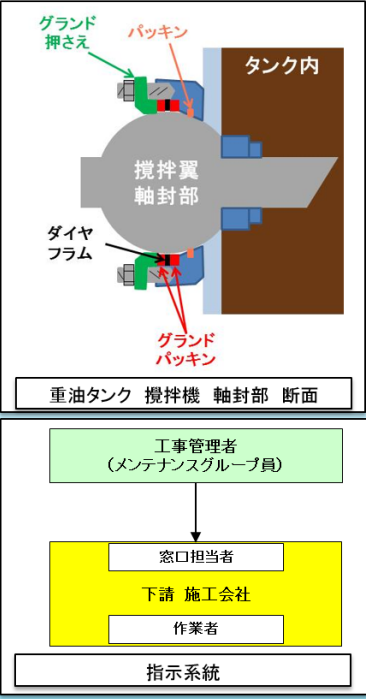
重油の屋外タンク貯蔵所の攪拌機軸封部に微量の漏油(にじみ)が見られたため、攪拌機を停止し、漏油点検修理工事を行うことになっていた。その過程で、工事管理者は、軸封部の点検修理(具体的な点検修理内容の指示なし)を下請け施工会社の窓口担当者に口頭で依頼した。

施工会社の窓口担当者が工事管理者から依頼を受け、施工会社の作業員に指示を伝えた。しかし、作業員は、点検修理をグランドパッキン交換と誤解(工事管理者と窓口担当者は貯油中のため増し締めと認識)しており、50代のベテラン作業員を中心とする作業員3名で現地KYを実施後、グランドパッキン交換にとりかかった。貯油されている事は作業員も認識しており、ベテラン作業員にも貯油中にグランドパッキン交換を行った経験はなかった。しかし、ベテラン作業員は工場での分解点検の経験があり構造に対し熟知していたことから、グランドパッキンの奥にあるパッキンによって、油が漏れることはないだろうと考えてグランドパッキンの交換に着手した。

二つあるグランドパッキンの一つ目を外した所で、二本目が押し出され、重油が流出した。

**対策と効果**  
① 文書による作業指示、禁止事項等の連絡の徹底  
従来から書面による依頼、指示の仕組みを危険物取り扱い施設に係る全ての工事に適用することとした。  
不具合発生時には、設備管理グループが不具合状況連絡シートを作成し、シートにより工事管理者が施工会社に状況を説明する。更に2者にて現場確認を実施し作業内容・禁止事項等について協議確認を行い情報の共有を図る。

② 作業時に注意を要する事項追加とリスクアセスメント  
従来から、工事管理者側で行ったリスクアセスメントの情報を「作業時に注意を要する事項」として、書面で提供していた。それに、「作業内容確認事項」「危険リスク」「禁止事項」「アイソレ状況」(バルブや電源の緑切り状況など)の項目を追加した。

③ 作業員への直接伝達  
窓口担当を介さず、実際に作業する作業員を入れて打合せを行い、作業内容と注意事項等の共有を個々の作業員まで徹底する。

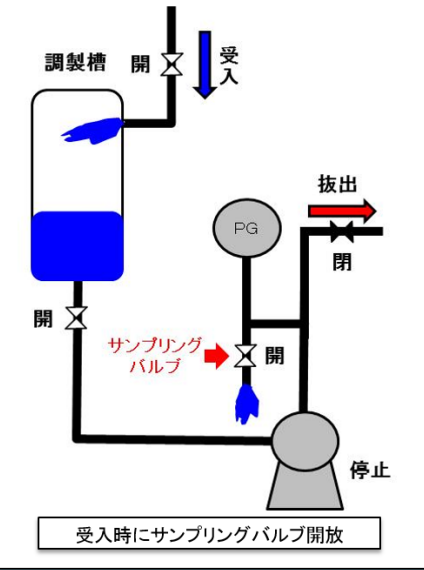
作業員は、調製槽内の混合液を別タンクへ抽出した後、サンプリングバルブを開放し調製槽内に残液がないことを確認していた。

その際に、計器室から無線で別の作業を指示されたため、作業員は、サンプリングバルブを閉止することを忘れて、その場を離れた。

そこに、計器室からの遠隔操作によって、調製槽へ新たな混合液の受入を開始したことにより、開放されていたサンプリングノズルから混合液約400Lが流出した。

作業員はこの作業手順の変更教育を受けていたが、そのあとに約8カ月の休職期間があり、復職後にはバルブ開放操作が廃止になったことを忘れていた。そのため、従来通りのサンプリングバルブ開放による残液確認を継続していた。また、計器室の作業指示者は、そのような作業が行われていることを知らないために、別作業を指示してしまい、結果的に並行作業となった。

**対策と効果**  
① 受け入れ時の液面上昇の確認  
液面上昇が確認されるまで、作業員は現場を離れないこととした。受け入れ流量と液面の関係を検出し、異常時には警報発報するようにした。

② 復職者等に対する教育の徹底  
復職者および新人に対しては、重要な伝達事項と現場禁止事項に関して、係長による理解度の確認を実施することとした。プラント運転においての禁止行動をまとめた「べからず集」を作成し、全作業員に対して周知教育を実施。

③ 並行作業の禁止  
失念等の原因となる並行作業の禁止を徹底した。
