令和元年度（平成31年度）  
危険物施設における火災および流出事故の調査分析  
〈概要版〉

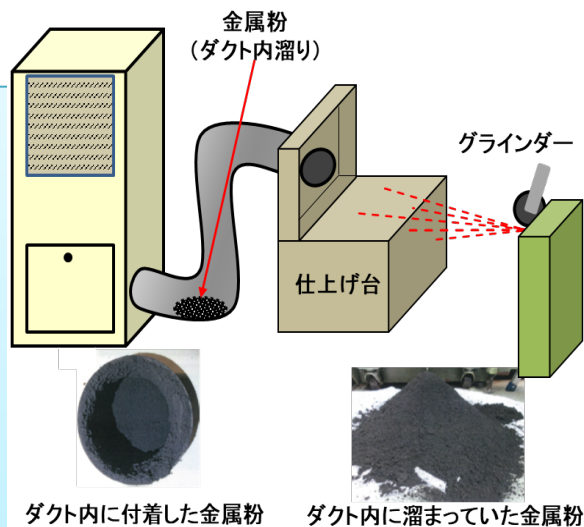
# グラインダーの火花が集塵機内に蓄積した金属粉塵に着火 ダクト内に可燃性物質の蓄積

工場内の設備改造を行う際、設備の一部をグラインダーで切断した。火花が約 2m 程度飛び、隣接する仕上げ台(鋳物部品研磨等を行う)に設置された集塵用ダクトが吸い込んだ。

その火花が着火源となり、ダクト内に蓄積していた金属粉(オイル含有)が燃え、集塵機を焼損した。

金属粉はダクト内に付着し、ダクトのたるみ部分に堆積していた。金属粉は、微細な金属粉と油脂を含有しており、ライターで加熱してみたところ、燃焼した。

集塵機の引きが悪くなるとフィルター掃除をする程度で、定期的な清掃は実施しておらず、他の類似機器の集塵機とダクトには、同様の金属粉の付着と堆積が見られた。

・ グラインダーを火気として「社内の危険物予防規程」に明記し、他の火気と同様の管理(届出、予防対策、表示等)とする。

定期的にダクトの清掃を実施する。頻度は、蓄積具合を見て決める。

・ 工場内集塵機の点検とダクト接続方向改善(直線的に取り付け、たるみ等をなくす)

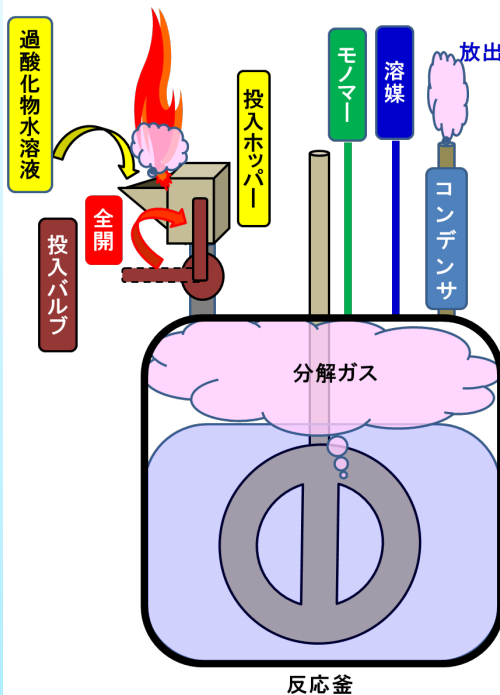
# 反応器から噴出した可燃性ガスに静電気によって着火 過酸化物の過剰供給により分解ガス発生

反応釜にモノマーと溶剤を仕込んだところへ、投入バルブを全開にして過酸化水溶液を投入した。作業員は経験が浅く、ホッパーに液を満たしながら投入することを知らなかった。

当該製品は、過酸化物添加量が特別に多い製品で、モノマーと過酸化物の分解反応により、多量の可燃性分解ガスが発生した。

分解ガスは、バルブが開いていた投入ホッパーから噴出し、炎が上がった。着火源は、分解ガス噴出の際の静電気によるものと推定された。

作業員の初期消火によって、すぐに鎮火したため、反応釜上部の配管の保温材が少し焦げた程度の被害だった。

直接の原因は、過酸化水溶液の投入バルブを全開にしたため可燃性分解ガスがホッパー部より放出されたことによるが、バルブ操作に関して開閉具合の具体的な指示はなかった。

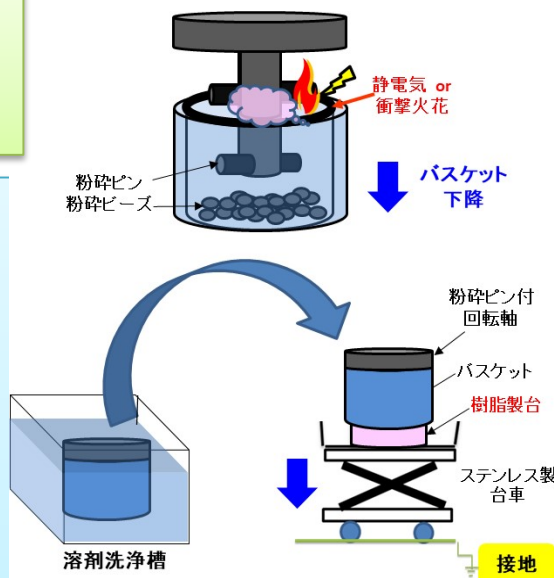
バスケットの底面の構造を保護するために樹脂製の台に載せており、専用台車自体はアースされていたが、バスケット自体は絶縁されており、帯電していた可能性がある。

発火は一瞬であったが、炎センサーが作動し、天井及び設備内に設置した自動消火設備が消火剤を散布して鎮火した。

省略行為や位置決めピン等の水平展開の漏れもあったため、監督者による行程巡回を増やし、製造頻度の少ない品種生産には、監督者、トレーナーが立会う事とした。

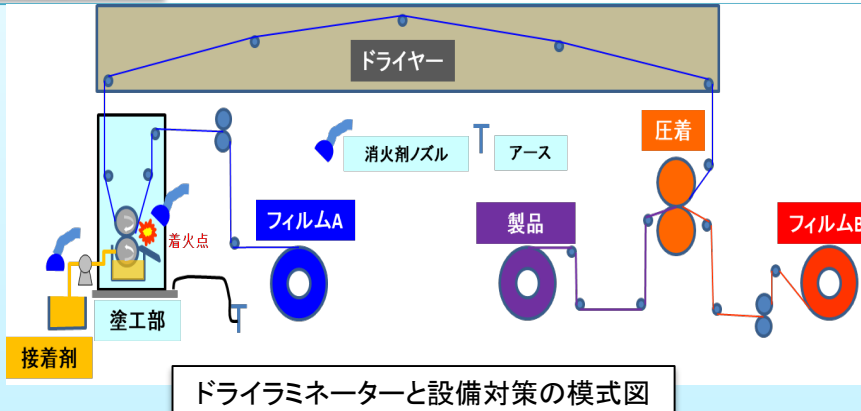
また、省エネのために加湿装置を抑制運転しており、湿度が低かった。静電気防止のための湿度基準60%に対して、40%で運転していたことで、静電気が発生しやすくなっていたと考えられる。

接着剤の入った中間タンクに蓋がされていなかったことも、中間タンクへの引火をしやすくしていたと考えられる。

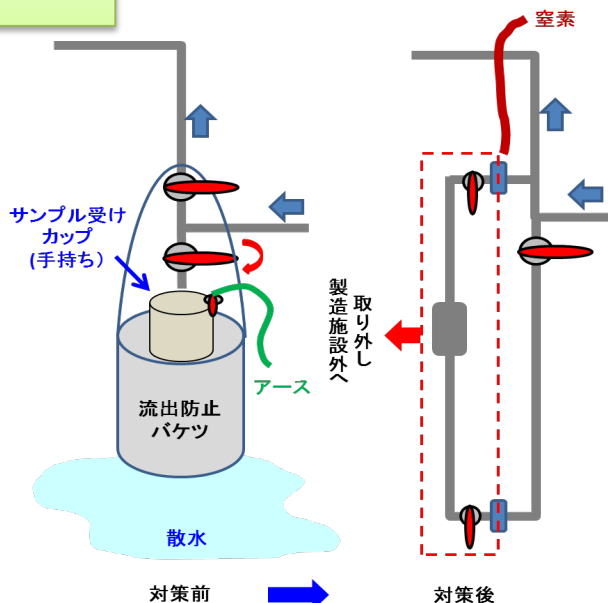
#### 事故当時の静電気対策

- ・ 導電性の作業服、帯電防止靴
- ・ 足元への散水
- ・ サンプル受カップ、配管などへのアース
- ・ 噴霧器による場内湿度の調整

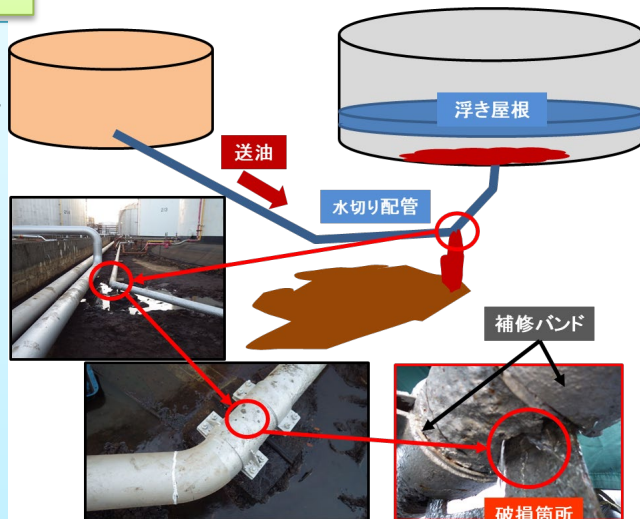
直ちに軽質油の送油を停止し、流出を止めるとともにバキュームによる回収を行った。該当部分を切断して調査したところ、配管の破損は、著しい外面腐食によって発生したことが確かめられた。

破損した配管のあるタンクヤードは、過去数年間にわたって排水処理量を調整するための一時的な排水溜め込みが行われており、その際に配管が水に浸かっていた。そのため塗装の剥離した箇所で腐食が進行し、前回のタンク開放前の点検では、今回の穿孔場所近傍両側に著しい腐食が認められたためバンド補強を行っていたが、その後の配管更新が適切に行われていなかった。

また、水切り配管による軽質油張り込み作業に当たって、使用前点検が行われなかったため、バンド補強箇所の不具合を発見することができなかった。休止配管については使用前点検を行うことが定められているが、今回の配管は、休止設備の位置づけではなく、長期間使用していない配管であったことから、使用前点検のルールが曖昧であった。

当該タンクヤードへの排水溜め込みを禁止し、湿潤環境を改善するとともに、ヤード内の配管を総点検し、配管板厚が事業所基準値以下の配管交換、及び塗装の剥離・劣化の認められる箇所の再塗装を実施した。さらに、湿潤環境改善後における配管腐食の進み具合を確認するため、5年後に同タンクヤード内の配管について目視検査を実行することとした。

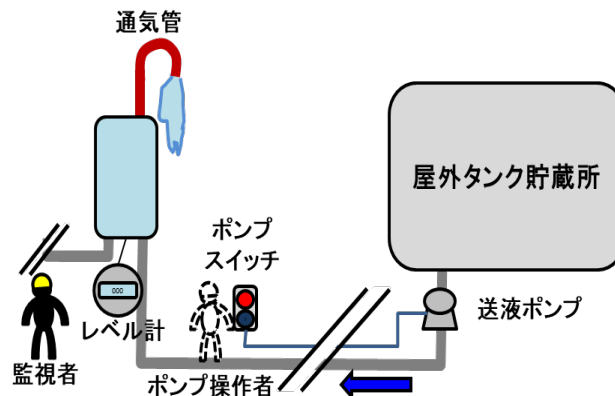
そこに、監視者兼ポンプ操作者である作業員に、別の作業員からトラブル対応の応援を求められ、送液ポンプを止めずに、監視中の現場を離れた。

トラブル対応に追われた監視者は監視業務を忘れ、過充填の当該施設タンクの通気管から樹脂原料を流出させた。当該施設を通りかかった別の作業員が流出を発見し、送液を停止したが、約580Lの樹脂原料が流出した。

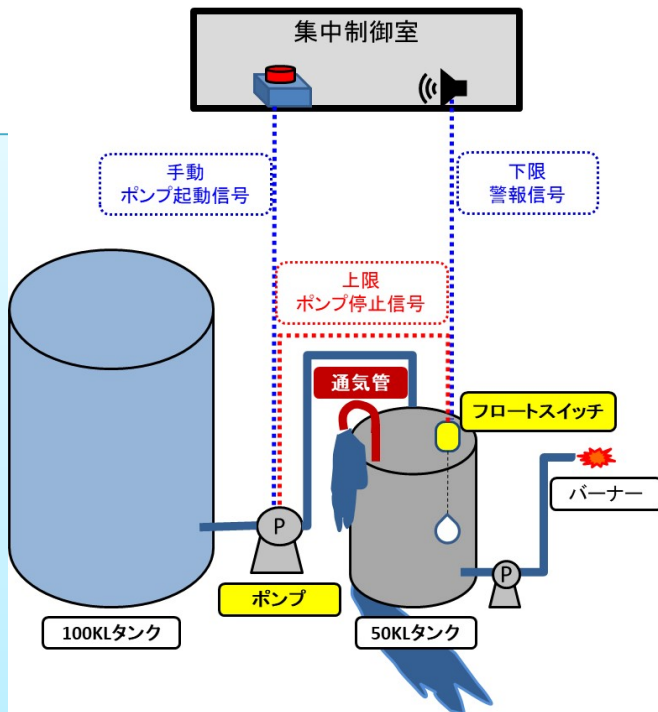
フロートスイッチによる自動停止の故障

50KLタンクの通気管から流出しており、通気口のフィルター等の破損と過充填によってタンク内圧が上がり、タンク底面が膨れて変形した。

ケーブル式フロートスイッチの作動不良によってポンプの自動停止がされなかった。

再生油は、廃油を調整したものであり、水分やスラッジ等を含有していることが故障を促した可能性がある。

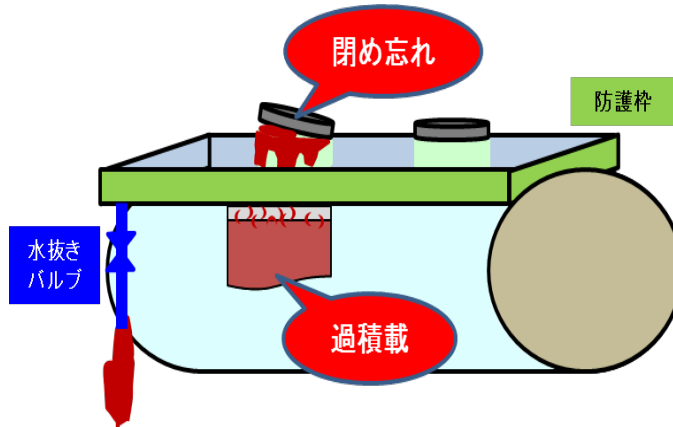
# 移動タンク貯蔵所 マンホールからの漏油流出

このため、輸送中の振動によりマンホール口から漏油した。移動タンク貯蔵所のマンホール周辺には、防護枠が設置されているが、防護枠の水抜きバルブが開いたままになっており、そのまま、道路上に流出させることとなった。

流出発見後は、速やかに通報し、油処理剤にて応急処置を実施した後、専門業者による道路洗浄を実施した。
