危険物施設における火災・流出事故の調査分析 (概要版)

消防庁危険物保安室

令和元年中に発生した 代表的な原因の火災事故事例

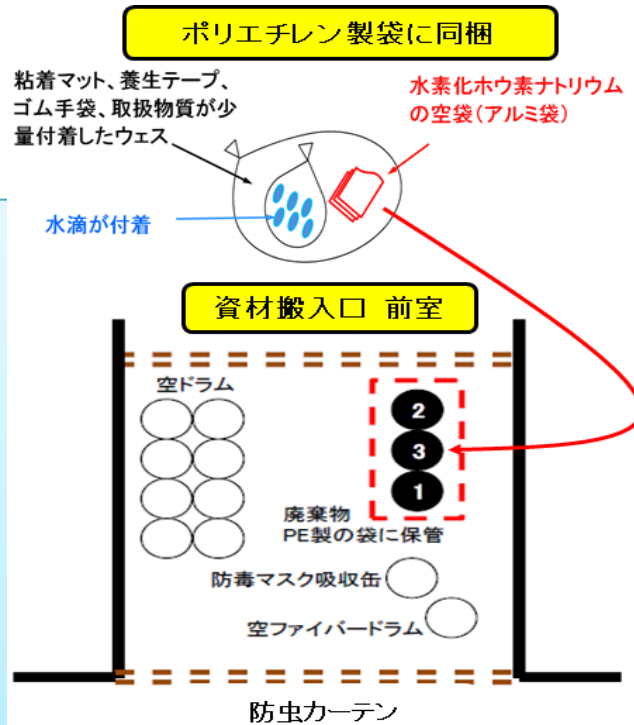
危険物製造所において、当該施設で発生した産業廃棄物をポリエチレン製の袋に詰め、荷受室に置いていたところ、廃棄物に含まれていた水素化ホウ素ナトリウム（危険物第3類）が、同じ袋に詰められていたゴミの表面に付着していた水分と反応し、ゴミ袋が燃え出した。

主原因は自然発火性物質及び禁水性物質である危険物第3類が付着した空袋を、水滴付着した他のゴミと一緒に同じゴミ袋にまとめて廃棄したことだが、「廃棄物処理手順書」には、製造作業時に仕込んだ原料の空袋、空容器を分別して廃棄するといった、具体的な手順が定められていなかった。

作業員に対して取扱物質に関する教育を行っており、作業員も水素化ホウ素ナトリウムの危険性は理解していたが、空袋に付着した少量の水素化ホウ素ナトリウムから火災に繋がるリスクまでは、想定していなかった。

① 「廃棄物処理手順書」を改訂し、取扱物質の危険性に応じた廃棄物の分別、管理方法を明記

改訂した手順書では、使用した原料の空袋、空容器は物質毎に袋に入れ、混在させない運用とし、特に危険物第3類の物質が付着した産業廃棄物は、単独で袋に入れ、その袋を金属製容器に入れて廃棄物処理業者に引き渡すこととした。廃棄物処理業者では、金属製容器ごと焼却する。

作業員に対して、改訂した「廃棄物処理手順書」の教育を実施した。

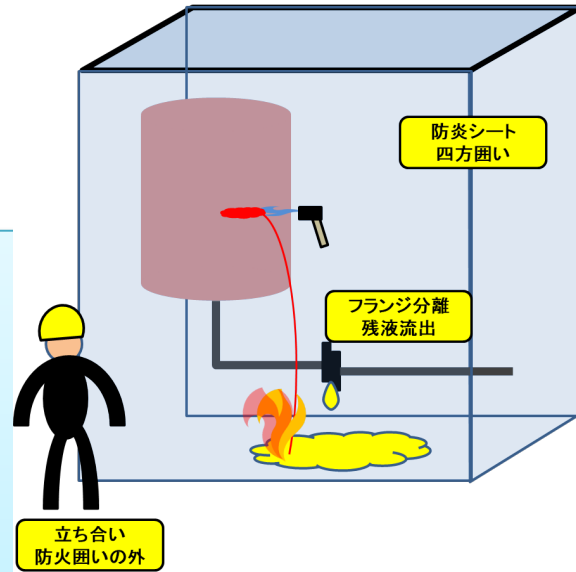
タンクを解体・撤去するにあたり、事前にタンク内の液抜き・洗浄を実施し、防災シートで周囲の養生を行い、周囲のガス検知を実施した上で、プラズマ切断機で切断開始した。しかし、架台下からの撤去にあたって、タンクの配管が干渉するため、施工業者が工事管理者に許可なく配管フランジを切り離れたところ、配管内に残留した液体が流出し、作業者が被液した。架台下の火気工事にあって養生シートで囲ってあったため、工事立会者は残液が流出した状況を現認しておらず、施工業者から被液の報告を受けたが可燃性の液体の漏えいには思い至らなかった。施工業者は漏えいがあったことを報告したと言っているが、立会者は聞いていないと主張しており、コミュニケーションが十分ではなかった。そのため、床面が漏出した残液で濡れていたが、工事前の散水によるものと誤解した。工事立会者は、施工業者の着替えと被液部の洗浄のみを指示して、タンク内外のガス検知後に工事を再開した。可燃性ガスは検知されていなかったが、残液がアルコール水溶液であったことから、溶断による火花等が床面に漏えいした液体に引火したものと推定される。消火器で鎮火し、防災シートが一部焼損した。

事故要因として、①洗浄・液抜き・ガス検知を実行しているが、洗浄しきれておらず、液が抜ききれていないためガス検知されなかった、②洗浄・液抜きの手順や洗浄完了の基準が明確にされていなかった、③施工業者が工事立会者に断りなく、予定にない解体作業を行った、④狭所を養生シートで覆ったため、工事立会者は現場を見ることができなかった、⑤残液が漏えいし、床に溜まっていることが工事担当者に伝わってなかった、⑥防油堤内の床面近くのガス検知を実施しなかった、⑦施工業者に危険物の取扱いに熟知していない業者などが入っており、プラントの安全管理に対する理解が十分ではない、などがあげられる。

① 基準・手順書・規則等見直し

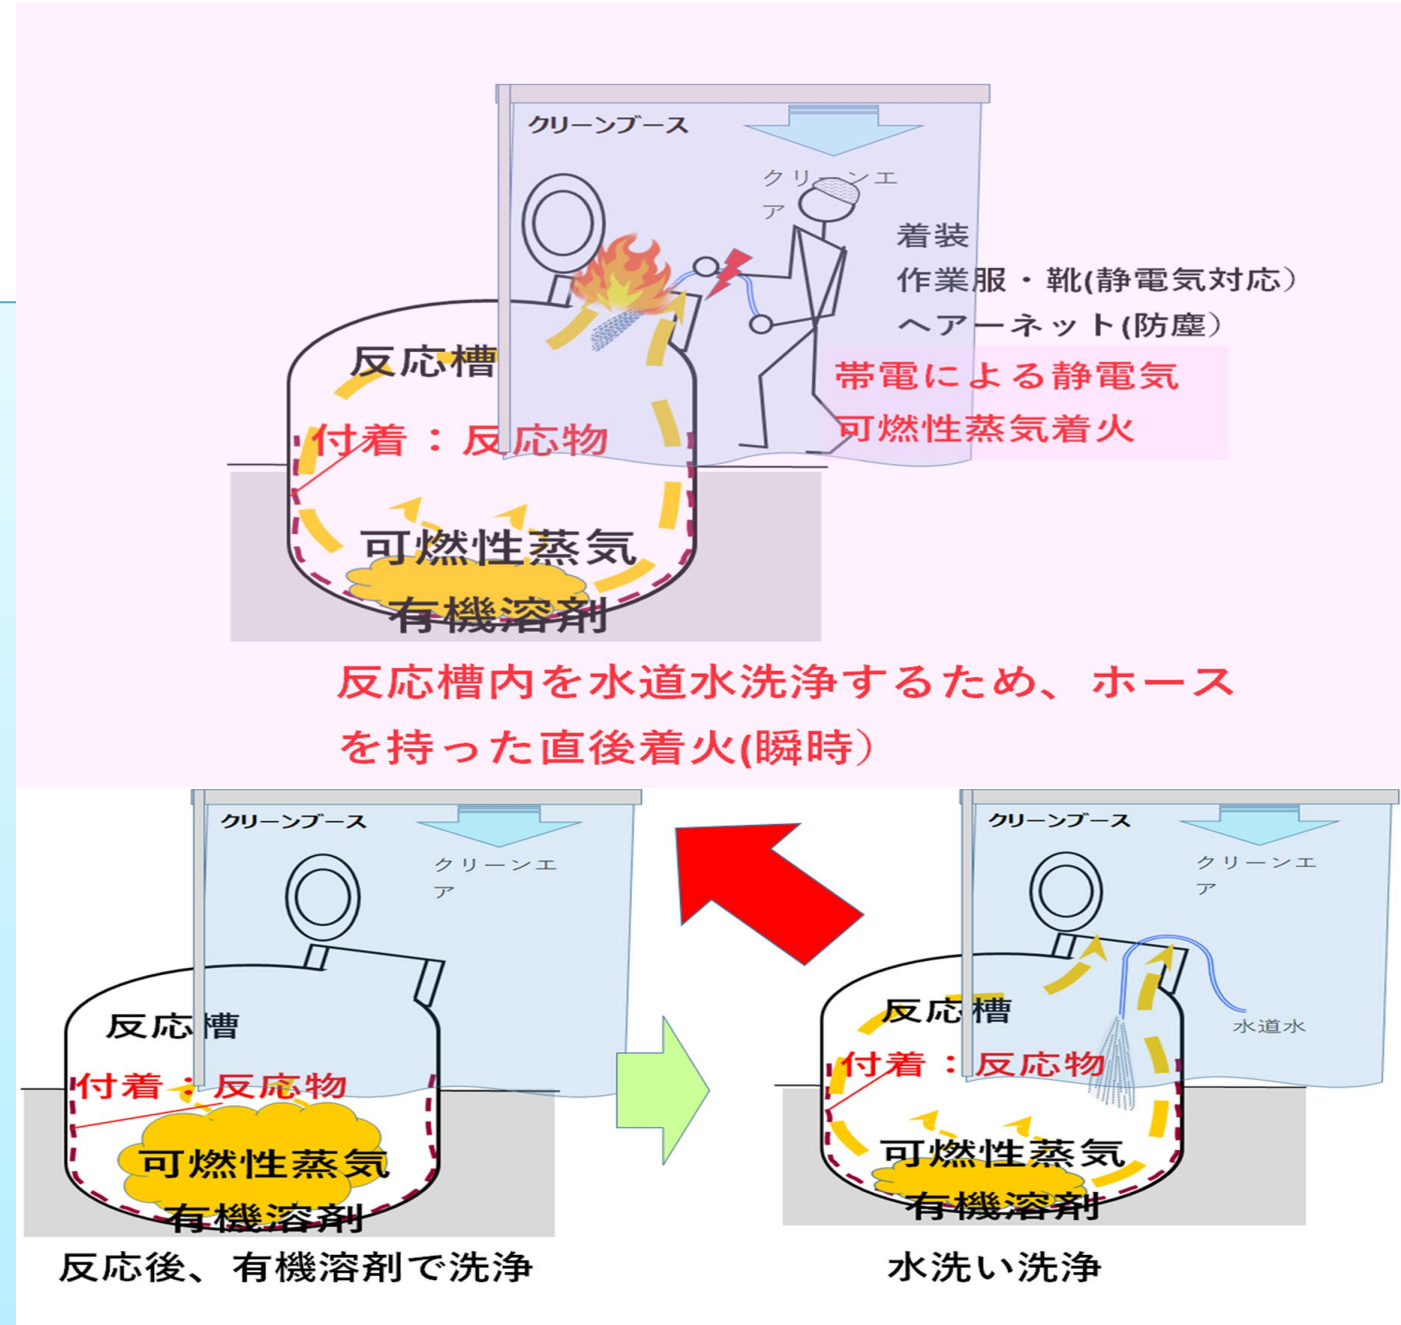
製造終了後、作業員Aが反応槽の洗浄のためにマンホールを開放し有機溶剤を洗浄液として洗浄作業を実施。その後に作業員Bが、ヘアネットを着用しクリーンブース内に入り、開放されたマンホールから水道水で反応槽内の付着物と有機溶剤の残液を洗浄するため、水道水ホースをマンホールに掛けた。作業員Bは一旦ブースを出て水道水ホースの元栓を開けた。再度ブース内に戻り、マンホールに掛けていた水道水ホースを持ち替えて内壁を水道水による洗浄を開始した。その直後に何らかの理由で可燃性蒸気に着火した。可燃性蒸気への着火は一瞬であった。周辺の設備への延焼は無かったが、反応槽付近に設けていたクリーンブースシートが爆風で一部損傷した。従業員Bは顔と手に熱傷を受傷。駆け付けた従業員は状況確認して、作業員Bの応急手当と上司への報告を実施した。

反応槽内の有機溶剤の可燃性蒸気が静電気により着火したと考えられる。該当事業所ではこれまで、静電気対策として、静電対応の作業服・靴の着装管理をベースに、製造作業手順(書)に静電気対策：機器アース、水まき等の手順を設けていた。しかしながら、該当の洗浄作業は水を使うため、静電気対策は取っていないとの認識で、該当の作業時には静電気対策の手順は設けていなかった。

① 静電気発生源の調査と対策

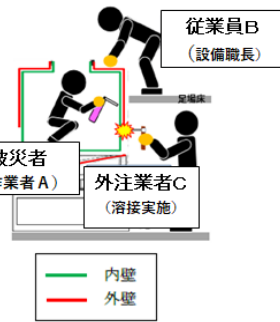
【被災時の状況】

作業員Aは、液漏れのあるタンク内壁の亀裂箇所を探す探傷作業のためにタンク内に入り、内壁を洗浄するためスプレー式クリーナーを噴射して亀裂点検を行っていた。同時に、外注業者Cはタンク外壁をグラインダーで表面を研磨していたが、グラインダーがタンク本体の内壁まで削ったために、外注業者Cは内壁の傷を補修するためにタンク外壁から溶接を実施した。その際、タンク内に残留していたスプレー式クリーナーの可燃性蒸気に着火し、タンク内で発火したことにより、タンク内の作業員Aが負傷した。

当日、タンク内の洗浄・亀裂探傷作業（作業員A）とタンク外部での作業（外注業者C）は同時作業であり、事前の個別工事打合せを行ってはいしたが、相互の工事内容までは作業員Aは知らなかった。タンク外部を傷つけた外注業者Cは、タンク内の探傷作業を行っているタンクの2階ステージ上にある従業員Bに傷をつけた旨を報告し、報告を受けた従業員Bが「補修が必要になる」と言ったことを「補修の指示」と受け止めて、タンク外壁の傷を溶接補修した。

① ルール等見直し

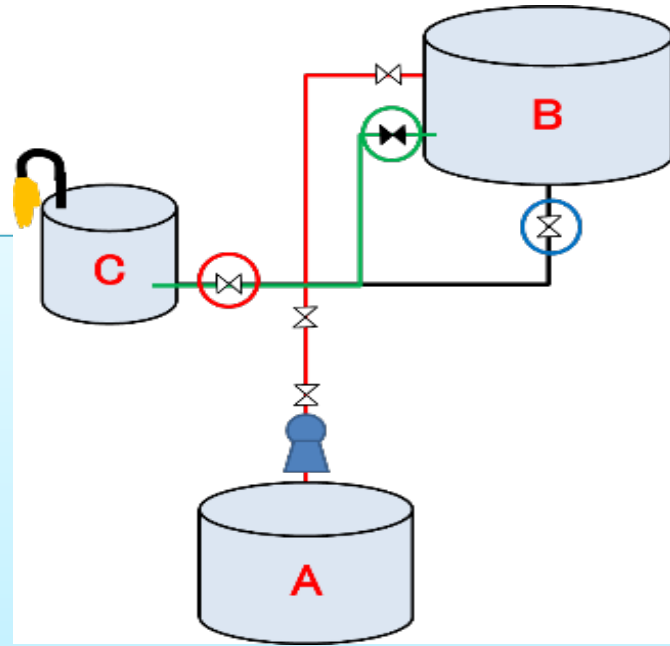
Cタンクには中央計器室で受信する液面計や液面上限アラームなどがついておらず、また、Bタンクの液面は操作室で監視していたが、Bタンクに対してCタンク容量が小さいために液面上昇の遅れは僅かであり、操作室では流出に気付かず、通りかかった別の作業者が流出を発見した。

弁操作を示した「作業図」に誤りがあったことが主原因だが、作業図を作成した管理者、運転員共に多忙により、「作業図作成と確認」「作業図に基づく運転員との作業のレビュー」と多重のチェックがかかっているはずが、実際は形骸化していた。

① タイムプレッシャーの回避

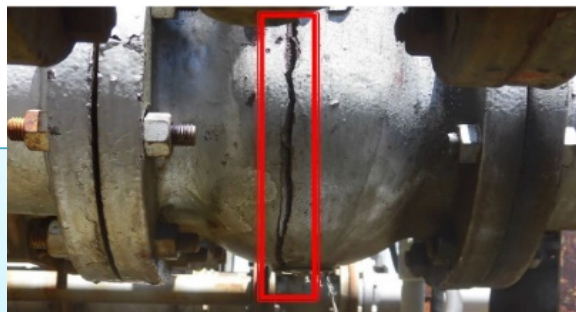
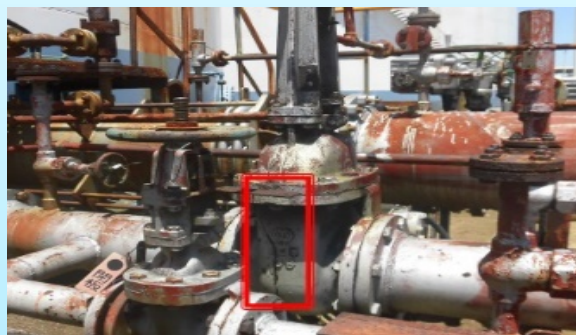
屋外貯蔵タンクの移送配管（タンク間移送用受払配管）の弁の本体に亀裂・割れが生じ、軽油が約126L流出した。

弁の割れ箇所を目視検査した結果、弁本体に欠陥はなく、顕著な腐食も確認できなかった。また、当該配管系統には、逃し弁を2か所設置していたが、2か所とも逃し弁の元弁が閉止していた。

このことから、当該配管系統は液封状態となっており、当該配管系統のフランジ部からの微量の漏油も認められたことから、温度上昇による配管内の圧力が上昇し、弁の許容圧力を大幅に超えたことにより破損したと推測した。

主原因は、本来、開けて置くべき逃し弁の元弁が閉止状態だったために、液封となり、気温上昇により弁の強度を超える内圧がかかり破損したことによるが、その要因として、2009年の当該の弁がつながるタンクの開放工事後に、逃し弁の元弁が開状態と思い込んだことや、2012年に、常開、常閉の弁の誤操作防止に、弁の固縛を全社的に行ったが、その際に、弁開状態の確認をしないまま固縛したことなどがあげられる。

① 破損した配管系統の健全性確認

弁等の破損部品の交換、目視検査、耐圧、気密試験により健全性を確認した。ねずみ鋳鉄弁は鋳鋼弁に交換した。

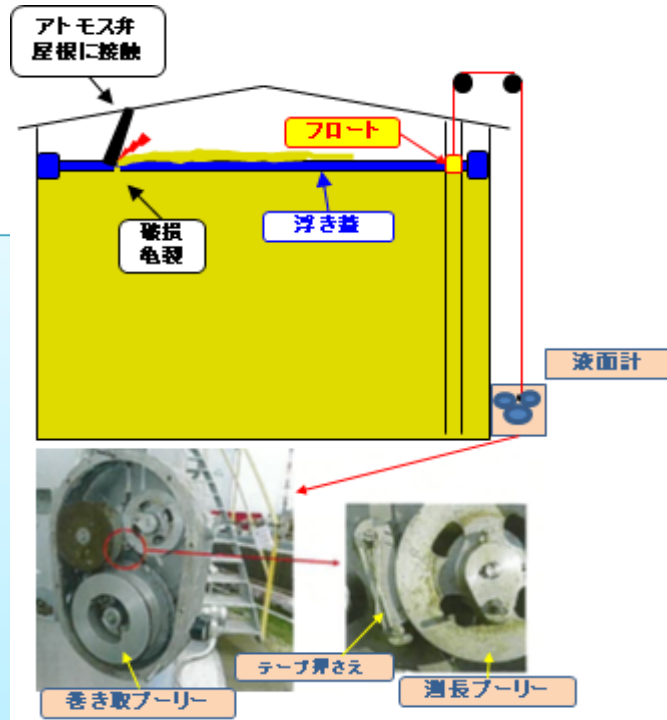
常圧蒸留装置から屋外貯蔵タンクへライトナフサを配管で移送中、当該タンクの液面計の不具合によりタンクの液面より低い値が表示されていたため、満量のアラームも鳴らず、運転員も満量になっていないと誤解して移送を継続した。実際は液面が上限を超えて浮き蓋を押し上げ、屋根と浮き蓋の上部に取り付けたアトモス弁等が屋根板にぶつかって浮き蓋が損傷し、そこから浮き蓋デッキ上にライトナフサ21,600Lが漏えいした。

液面計はフロート式を用いており、フロート上昇分に応じたテープを巻取り、巻取ったテープ長さから液面高さを計測していた。しかし、テープ押さえが正常では無い位置で引っ掛かった状態で復旧されていた為、スケールが巻取りプーリーに噛み込み、動きが阻害された時テープが測長プーリーから離れ誤差が生じ、実液面より低い値を表示していた。

液移送を開始後、移送終了によるタンク切り替え時期が近付いたことを知らせるアラームが鳴った後、運転員はタンクを満量にするために液面高さを見て切り替えのタイミングを計るため、液面高さの数値を断続的に確認していたが、液面高さが変わらないことに気づけなかった。そのため、移送を継続し、約45分後に「タンクバランス異常発生アラーム（払出量と受入量に一定の乖離が生じたときに発報する。）」が発報した。この時点で、運転員は液面高さが上昇していないことに気づき、移送を中止し、現地での流出確認に至った。

① 押さえの引っ掛かり対策

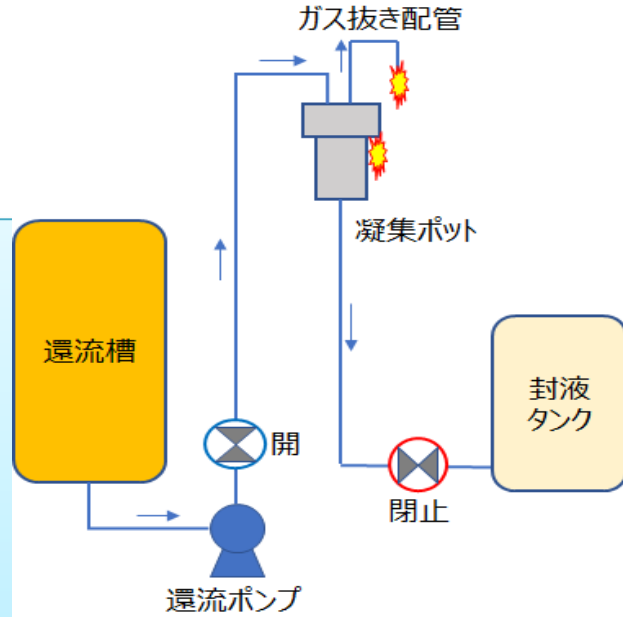
還流槽タンク内に残った還流液を封液タンクへ移送する作業を開始した。運転員Aは当該作業の弁開閉チェックリストに従い弁の開閉作業を行ったが、開閉指示表記を誤認し「開」とすべき行先の弁を「閉止」した。運転員Bは運転員Aより当該作業を引継いだ。運転員Aより弁の開閉チェックが途中の段階であり、もう一度現場確認するように申し送りを受けていたが、運転員Bは確認を実施しなかった。監視室より遠隔操作にて移液ポンプの運転を開始した。還流槽タンクから移液先の弁が全て閉止状態であったが移液ポンプが動作したため、還流槽内の還流液はポンプで送液され続けた。還流液は移液ポンプの先にある大気開放のガス抜きラインの凝縮ポッドを逆流し、凝縮ポッドのフランジ部分とガス抜きラインのベント部から流出した。運転員Cがプラント上階からの還流液の流出を発見し、主任代行へ連絡した。監視室にて当該移液ポンプの運転を停止した。

流出液は酢酸ビニルモノマーとメタノールの混合溶液で、流出量は116Lと推定された。

① 弁開閉チェックリスト見直し

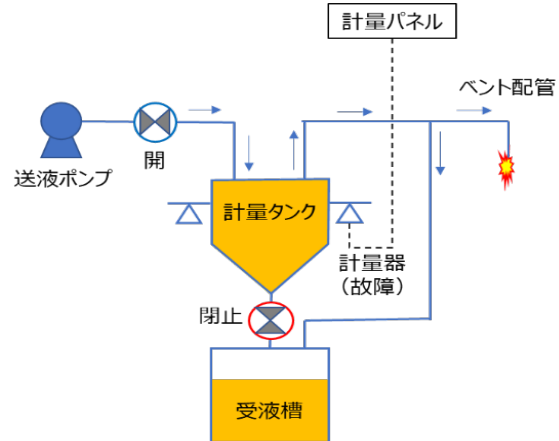
成膜装置の立上げ作業の実施中、作業員Aが全自動仕込み操作を行った。溶媒（トリエチレングリコール。以下「TEG」という。）を計量タンクに送液する送液ポンプ起動後、約30分経ったところで「TEG計量異常」のアラームが発報し、送液ポンプが停止した。送液ポンプは一定時間以上連続稼働すると停止する「タイムオーバー」の設定がかけられていた。本来は、計量タンク容量に対して、送液ポンプの送液量が超えないように稼働時間設定をして送液超過を防止する仕組みになっていた。しかし、計量タンク容量に対して時間設定が不適切であり、タイムオーバーのアラームが鳴った時点で既にオーバーフローさせていた。しかし、運転員は、「タイムオーバー」によるアラームであることを理解しておらず、計量タンクへのTEG計量重量がゼロ（計量器故障のため計測されていなかった）になっていることから、計量不足でもアラームが鳴るため、計量不足のアラームと勘違いしてアラームを解除して送液ポンプを再起動した。送液ポンプを稼働して約30分経過していたが、計量値がゼロであることを異常としてとらえなかった。

流出したTEGが工場排水溝に混入し、工場排水のTOC計が排水異常を検知した。全事業所内に通達された排水異常の連絡を受けて、流出の可能性があるところを調査した結果、TEGの流出を発見し、送液ポンプを停止した。関係各所に緊急連絡し、漏えいした液体の回収作業を実施した。

TEGが900L程度漏えいと推定。人的被害なし。水処理設備に入る工場排水系の他に雨水排水系にも混入の可能性があるので、雨水排水系の排水も工場排水系に入れ、事業所外への流出は無かった。

- ① 溶媒計量器のロードセルアンプ交換
- ② 送液ポンプの計量超過時間設定見直し
送液量が計量タンクの容量を超えないようにした。
- ③ 排ガスホルダー設置
溶媒計量器のベントラインの末端に液面計(H)を設置した排ガスホルダー（流出物の受液槽）を取り付けた。
排ガスホルダーの液面計が(上限水位)を検知した場合は、警報を発し送液ポンプを停止するインターロックを設置した。

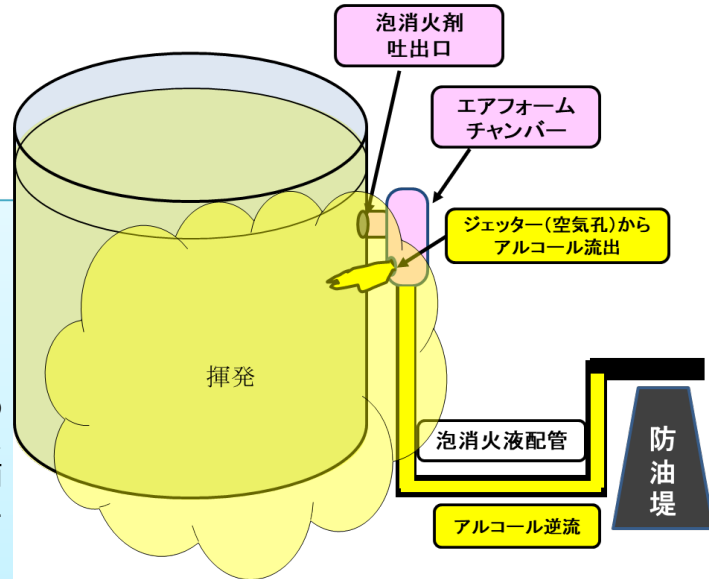
移送量とタンクの受け入れ量の差異から約28,000L流出したと見られる。

事故要因として、①移送先のタンクを容量の大きなものと勘違いして、空き容量の計算を間違った、②移送量、空き容量の計算のダブルチェックがなされていなかった、③移送の監視者がいなかったなどがあげられる。

○ 作業手順書の作成

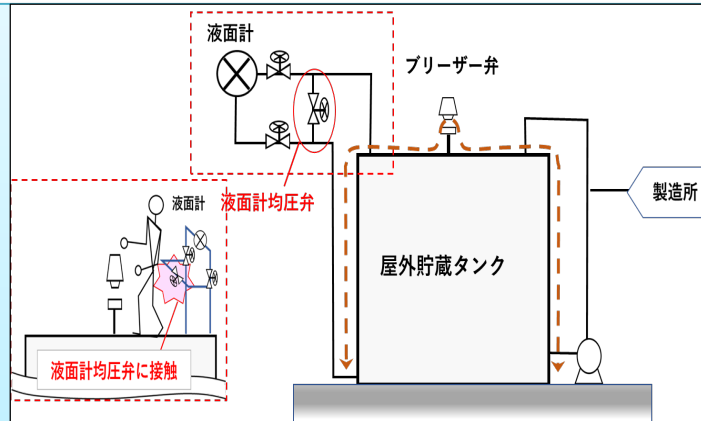
前工程で製造された製品(第4類第3石油類)を屋外貯蔵タンクへ移送中、屋外貯蔵タンクの上部ブリーザー弁から製品が漏えいした。

制御室担当者Aが製品を受入れる屋外貯蔵タンク液面がDCS画面(分散形制御システム: Distributed Control System)で“0%”であることを確認したので、製品の製造(前工程)を開始し、製造後、屋外貯蔵タンクの液面指示“0%”を再度確認したので、製品の移送作業が開始された。移送を開始して後約1時間後、制御室担当者Aは液面指示が“0%”のまま変化していない事に気づき、作業員Bへ現地確認を依頼したところ、屋外貯蔵タンクの上部ブリーザー弁から製品が漏えいしているのを発見し、直ちに移送を中止した。作業員Bは主任Cへの連絡と、事業所の保安センターへ通報した。保安センターは公設消防へ通報した。公設消防は到着後、現場確認を行い、漏えいは停止している事を確認した。

調査では、屋外貯蔵タンク上部に設置された差圧式液面計の高圧側配管と低圧側配管をつなぐ均圧弁のバルブが開いていたため、液面指示機能が消失し、指示値が“0%”となったことが判った。また、液面指示機能の消失時刻が、屋外貯蔵タンク上部でブリーザー弁を点検した時刻と一致したため、設備点検者の接触により、均圧弁のバルブが開いた可能性が高いと判断した。

移送直後、現地では配管からの漏えい点検は行ったが、制御室での液面指示値変化の確認は未了であった。

① 差圧式液面計の均圧弁の保護

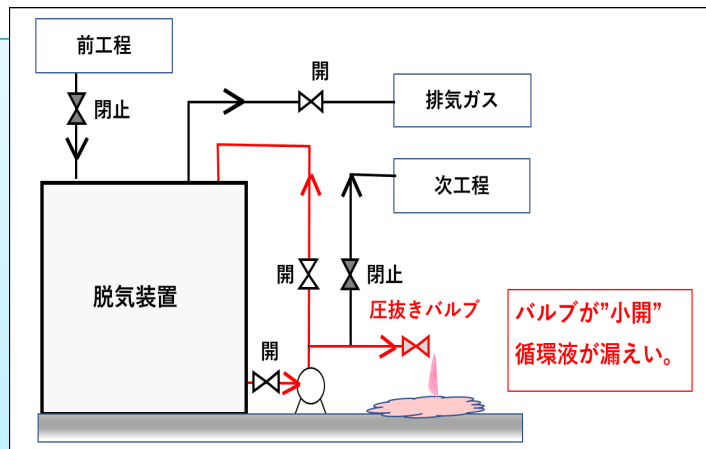
製品(第4類第4石油類)の製造工程内の脱気装置にて保全を終え、装置を復旧し、稼働再開後、装置の循環配管に付帯する弁から製品が漏えいした。

循環ポンプを起動をして約1時間後、装置の近くを通った他の分区の作業員Aが、循環ライン配管に付帯する弁から製品が漏えいしていることを発見し、直ちに弁を閉止した。作業員Aは事業所保安センターへ通報し、事業所保安センターは公設消防へ通報した。公設消防は到着後、現場確認を行い、漏えい物の回収を指示。指示を受けた事業所側は、回収作業を開始し、回収を完了させた。

漏えいした弁は、気密試験時の圧抜きとして開放(小開)したが、圧抜きが終了しても閉止されないままであったため、液循環時に製品が漏えいした。装置の稼働準備は作業手順に沿って各作業工程を分担して進めていたが、漏えいした弁については、状況が正確に申し送られていなかったために、閉止操作が未了であった。作業手順は作業実施項目等について記載されていたが、作業範囲、責任範囲及びラインチェック時の確認箇所が不明確であったために、確認作業が不十分になっていた。また、「各工程の担当で対応してくれるだろう」の思いこみがあった。

① 手順見直し

改定した作業手順書の内容(作業範囲、責任範囲及びチェックリスト)について教育した。特に、復旧準備作業における弁等の操作と終了確認、及び設備の漏れ等の状態確認の重要性を周知した。

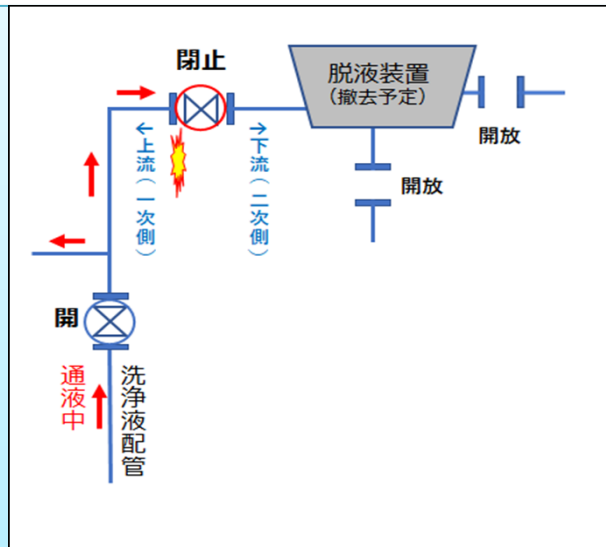
生産担当者は、弁の下流側の液抜き作業を実施し、液抜き作業完了を工事担当者に連絡した。工事担当者は、弁の上流部の配管内も液抜き作業が完了しているとの認識のもと、工事業者に弁の上流部のフランジ開放作業を指示した。生産担当側の工事立会いは代理者が対応したが、生産担当者から代理者へ工事進捗等が正確に伝達されていなかった。工事業者が弁の上流部のフランジを開放したところ、配管よりアルコールが約1,400L流出した。

流出は、開放したフランジの閉止及び元弁の閉止により停止した。流出したアルコールは施設内に留まり、施設外への流出や環境への影響はなかった。

① 関係者間の情報共有・連絡手順見直し

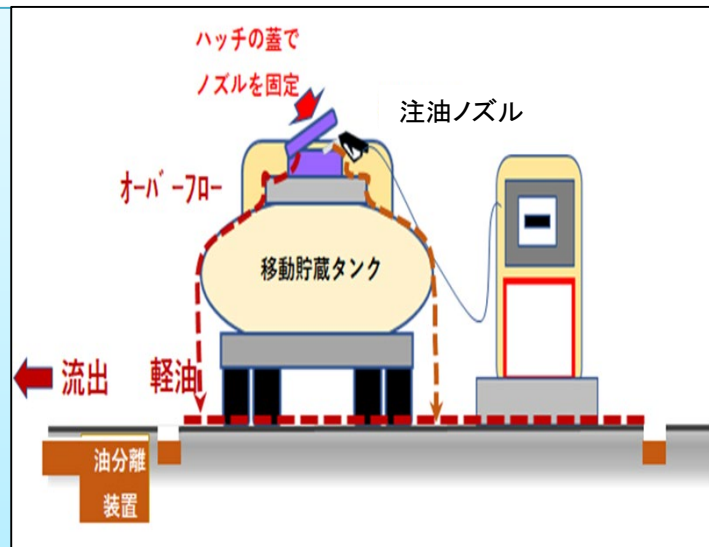
その後、敷地を超えて漏えいする軽油に気づき、注入を停止し、エリアマネージャーに連絡した後、消防本部へ通報した。消防本部到着後、現地を確認し、流出範囲は、敷地内の油分離装置を超え、敷地外（一般道側溝）までを確認した。消防本部の指示に従い、回収を実施した。

注油ノズルの満量停止制御装置が作動しなかったため、注入が止まらず軽油が移動タンク貯蔵所から溢れて流出した。この作業は毎日の定例作業であり、発災前日も注油ノズルの満量停止制御装置は正常に機能していたので、この機能を過信していた。注油ノズルを点検してノズル先端のパイロット孔の変形が確認されたが、機能作動不良の原因特定まで至っていない。一方、移動タンク貯蔵所への注入手順は、社内手順で「持場を離れない」、「ノズルの固定」などが決まっていたが、運用されていなかった。

① 注油ノズルの更新
