# 危険物施設における火災及び流出事故の調査分析 〈概要版〉

消防庁危険物保安室

危険物施設における火災及び流出事故の調査分析  
火災、流出事故事例集

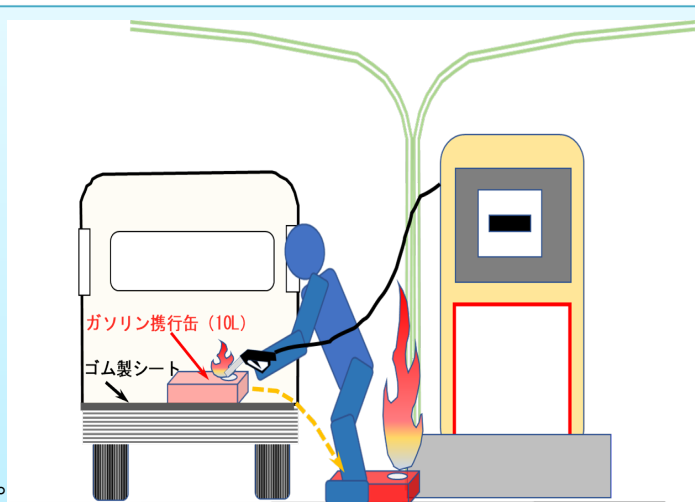
できないと判断した給油取扱所の従業員は、ガソリン携行缶を車外へ取り出すことなく、そのまま車内に載せた状態でガソリンの注油を開始した。注油は飛散しない流速であった。注油が終了（10L）に近づいた時、従業員はガソリン携行缶の注油口付近のゆらぎ（炎）に気づき、注油を止め給油ノズルを引き抜いたところ給油ノズルの先が燃えている事を確認した。直ちに顧客へ状況を伝え、ガソリン入りのガソリン携行缶を車外へ出し、給油取扱所の消火器で消火活動を行った。消火後、所定の手順で速やかに管轄消防署へ通報した。被害は消火活動の際に飛び散ったガソリンにより、キャノピー柱及び給油ホースが一部焼損した。

使用したガソリン携行缶、給油ノズルは導通が確認されたことから、絶縁された車内後部座席のゴム製シート上にガソリン携行缶が置かれていたため、注油中のガソリン携行缶内のガソリンの流動により、帯電状態となり、何らかの原因で静電気のスパークが発生し、可燃性蒸気に引火したと推定される。

#### ①ガソリン携行缶への注油取扱教育

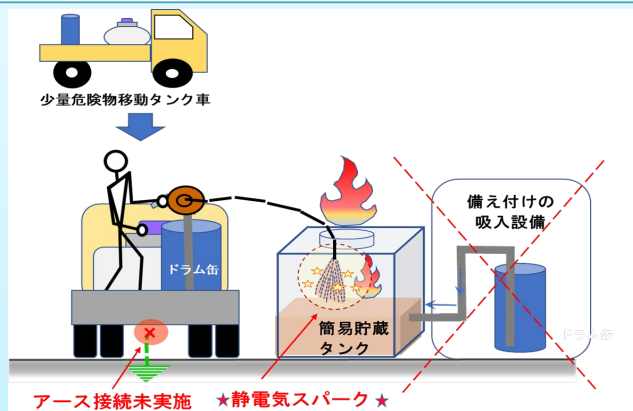
燃料補給を委託された燃料小売業の担当者が、スポーツ施設内の自家用給油取扱所に入場した。連絡を受けたスポーツ施設の担当者は、燃料(ガソリン200L)補給作業を許可した。補給作業はガソリン200Lが入ったドラム缶から簡易貯蔵タンク(550L)への注入であった。補給作業にはスポーツ施設の担当者が立ち会う事になっていたが、立会いはされず、燃料小売業の担当者が単独で作業を進めた。燃料小売業の担当者は、ドラム缶(ガソリン)を積載した少量危険物移動タンク車1台を自家用給油取扱所の簡易貯蔵タンクの横に停車し、注入作業の準備を行った。燃料小売業の担当者は、自社の注入装置が故障していたので、簡易貯蔵タンクに備え付けの吸引設備を使用する事を考えたが、吸引設備の流速が遅く、時間がかかると考え、使用実績がある手動式ドラムポンプを用いて簡易貯蔵タンクの上部の注入口にホースを挿し込んで注入を開始した。この時アース接続(接地措置)はされていなかった。注入開始後、突然、簡易貯蔵タンクの注入口から炎が立ち上がった。粉末消火器4本で初期消火をしたが消火できなかったため、公設消防へ通報した。同時に周辺のスポーツ施設の従業員及び利用客の避難誘導を行った。公設消防到着後の消火活動で鎮火を確認した。

被害は、自家用給油取扱所の一部が焼損、簡易貯蔵タンク1基が焼損、少量危険物移動タンク車1台が焼損、並びに初期消火にあたった1名の軽傷及び避難誘導にあたった1名の軽傷(煙を吸っての喘息)であった。

発災原因は、アース接続しないまま手動式ドラムポンプで簡易貯蔵タンク上部の注入口から注入したため、ホース先端と液面に距離が生まれたことによりタンク内で静電気スパークが発生して、可燃性蒸気に引火した火災と考えられた。また、ガソリンの危険性を過小評価していた事が挙げられた。燃料補給作業は週2回の頻度で行われていたが、補給作業時の受入側の立会いはされず、燃料小売業の担当者に任せていた事、本来の手順(装置使用、アース接続)から外れた作業であった事が明らかになった。

#### ①消防法令遵守の徹底

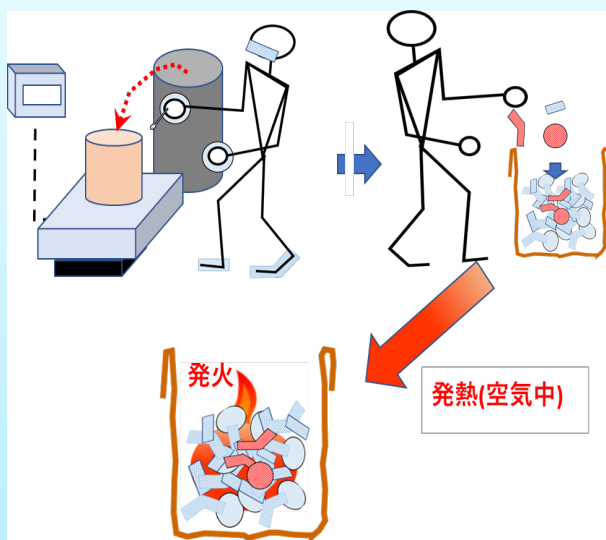
一般取扱所である化学会社において、自動火災報知設備が発報し、夜間の警備にあっていた業務委託先の警備会社警備員が、発報場所である3階秤量室に駆け付け、室外から窓越しに現場を確認した。その際には、異常は感じられず誤報と判断した。警備員は、発報があったことを当該化学会社の担当者に連絡をしたが不在であった。翌朝、出社した従業員が3階秤量室に入室して、存置されたビニール製ゴミ袋が焼失しているのを発見した。ゴミ袋は自然鎮火していたため、消火活動は行わなかったが、消防署に通報した。なお、ビニール製ゴミ袋は室外からの窓越しでは、見えない場所にあった。

自然発火性物質であるパラジウムカーボンを取り扱っている当該化学会社では、秤量作業として、1週間のうち2日~3日の頻度で作業を行っており、ビニール製ゴミ袋には、秤量時に用いた手袋、マスクなどの保護具の廃棄物が約1週間分溜まっていた。秤量時に使用している保護具の使用済み廃棄物に、パラジウムカーボンが付着していたものと推定した。パラジウムカーボンは、自然発火を防止するために水分を含んだ状態で取り扱われるが、ビニール製ゴミ袋の口が空いていたことにより、廃棄物に付着したパラジウムカーボンが自然乾燥し、自然発火に至ったものと推定した。当該化学会社においては、日常的にパラジウムカーボンを使用して化学反応により化学製品を製造しており、反応で使用したパラジウムカーボンの廃棄には、自然乾燥させないために水を充填したドラム缶中に保管し廃棄している。この廃棄作業には細心の注意を払っていたが、秤量時の取扱いで微量の付着物による自然発火については全くの想定外であった。

#### ①パラジウムカーボンの取扱い方法の見直し

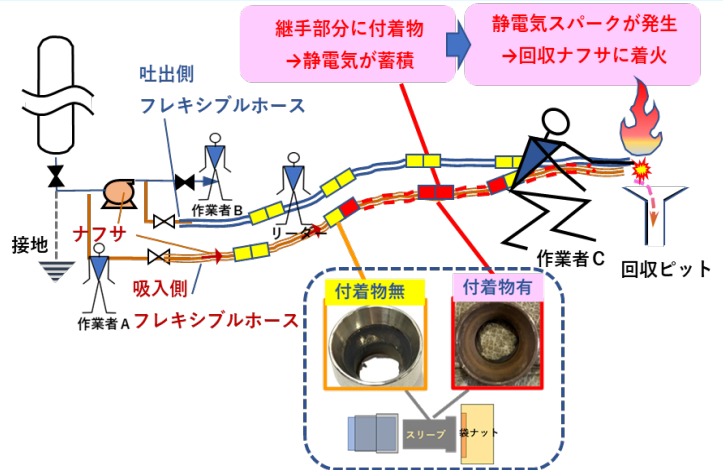
改質反応塔のポンプに滞留しているナフサ（約640L）を回収するため、フレキシブルホースを数本連結させた仮設配管をポンプ吸入側及び吐出側の2系統に接続し、約40m離れた回収ピットの投入口まで敷設した。回収ピット入口では作業員Cが2系統のホース2本を片手に持ち監視を開始した。吸入側及び吐出側の弁を1/5回転ほど開けてナフサが少量流れ出す事を作業員Cが確認した後、吸入側の弁開度を3/5回転に増した。その直後にホース先端の排出油に着火した。直ちにポンプ側の2つの弁を閉止し消火器（20号）3本で初期消火、及び周辺機器の散水冷却を実施した。併せて場内関係部署、並びに公設消防へ通報、その後鎮火を確認した。

各設備の接地状況等は良好であったが、仮設配管に連結使用したフレキシブルホースの金属継手の内部に前作業の残留物が付着していた事で、金属継手に導通阻害が生じてフレキシブルホースが非接地状態となっていた事が判った。これにより当該フレキシブルホースの管内においてナフサの移送中に静電気が蓄積し、他のフレキシブルホースと電位差が生じ、ホース出口で静電気スパークが発生したと推定された。同様の滞油回収作業は年間あたり数回実施しているが、ホース自体金属であることから、接地（アース）は接続する設備を通じて確保されているとの認識であった。

#### ①滞油回収作業の見直し

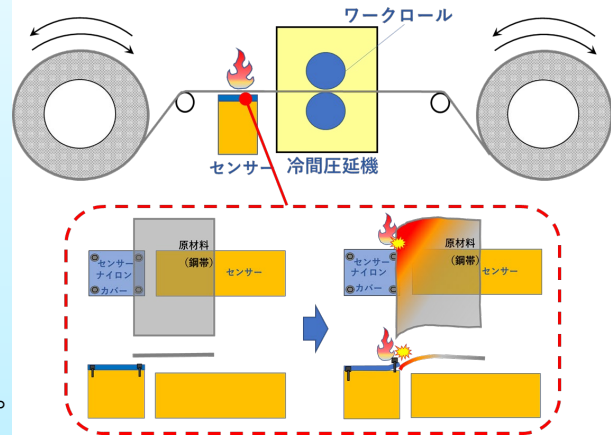
また、加工中の原材料（ステンレス鋼帯）は通常よりも幅が狭い原材料であった。ワークロール交換時に左右リールの材料巻取張力を緩めた際、垂れ下がった材料端部が、ナイロン製のカバーに噛み込んでしまった。この状態で再スタートさせたために噛み込んだ材料端部とカバーの固定ボルトが接触し摩擦熱が発生して圧延油（危険物第4類第3石油類）が発火し、ナイロンカバーの延焼に至ったものと推定した。

当該事故は、センサーカバーの一部が一時的に取り外されていたこと、加工した原材料の幅が通常よりも狭いこと、並びに危険物である圧延油を用いる工程であったことなど、幾つかの要因が重なって発災したことが挙げられた。

#### ①センサー上部隙間の段差解消

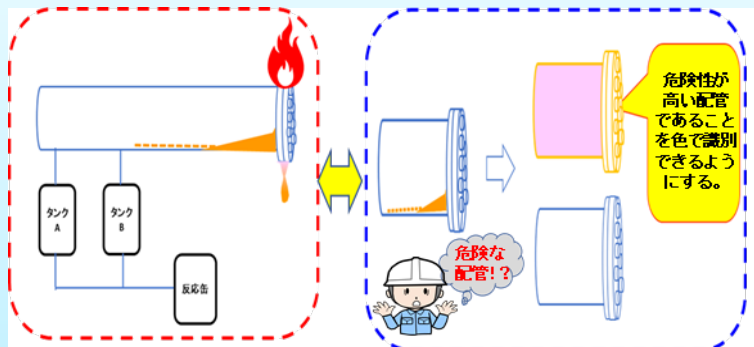
一般取扱所である化学会社において、定期修理の際に、配管エンドフランジ及びガスケット交換作業中にフランジボルトを緩めたところ、フランジの隙間から禁水性の触媒を含有する有機溶媒の滴りが確認された。作業を一旦中断し、ビニール袋で液を受け止め、液の滴りが無くなったことから、さらにボルトを緩めたところ、触媒が空気中に含まれる水分と反応して自然発火し、フランジ付近から炎があがったことで、作業をしていた作業員2名が負傷した。

作業には、2名の立会者(社員と協力会社社員)と2名の作業員(社員と協力会社社員)があっていた。フランジボルトを緩めた当該配管は、反応缶に触媒を供給するために交互に使用しているタンクA及びタンクBに連結しており、タンク附属計器のメンテナンス時のみ、タンク落圧用のベント配管として使用されていた。長年の使用により、配管中には触媒が溜まっていたと考えられるが、想定外であった。事故当日の作業では、経年劣化したフランジを開放して交換する配管とフランジを開放しないで点検のみをする配管があったが、当該配管は、事前の工事書類の一部には、フランジを開放しない配管となっていた。また、当該配管については、危険性の高い触媒の配管であることが図面上も現地の表示でも明示されていなかった。そのため、当日の作業員は危険性の高い触媒の配管であることを認識せずに配管フランジの開放作業をすることとなり、開放作業を行ったところ本災害が発生した。

#### ①触媒配管の表示見直し

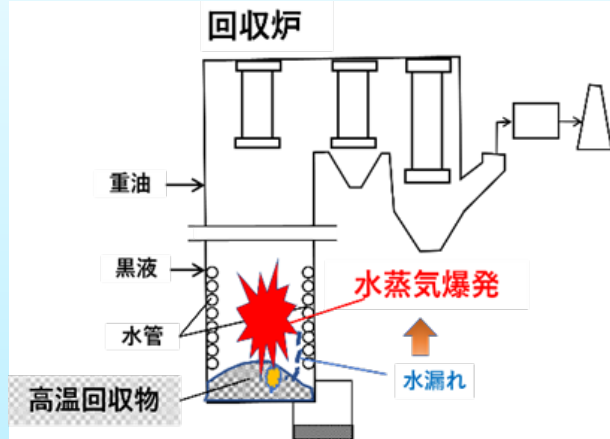
その後、速やかに公設消防(消防署)への119番通報と、上司への報告を実施した。消防隊が到着後、回収炉を確認したところ、回収炉全体が変形し、炉内の高温回収物(黒液残渣)3.6m<sup>3</sup>及びバーナーに供給する重油の配管継手から重油が流出していた。

炉内の爆発は、回収炉の炉底近くにある熱回収用水配管(圧力:8メガパスカル)から水が流出して、同じ炉底に在る約1,000°Cの高温回収物(スメルト)と接触して水蒸気爆発したものであった。長期使用(30年)による経年劣化、並びに硫黄、塩類を含むスメルトが覆う高温下での環境が腐食疲労劣化を促進したと推察される。該当事業所は同類設備の改修・更新期間は30年~50年の実績がある。該当設備は30年程度の設備であった。

#### ① 改修更新の計画見直し

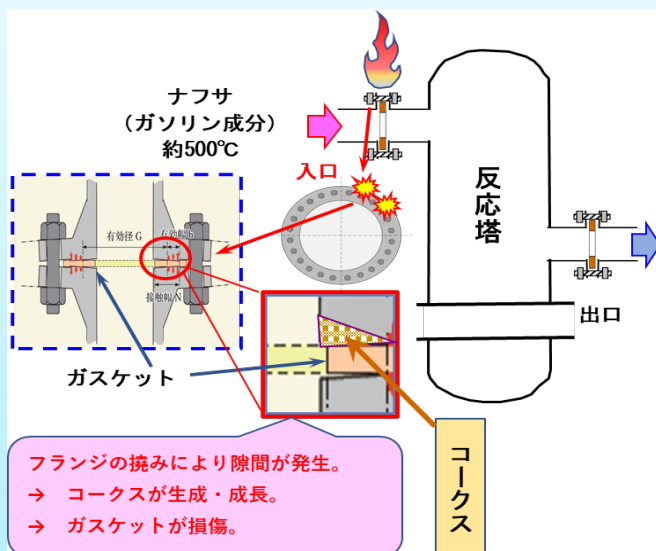
当該反応塔は、ガソリン成分を500℃以上の高温で触媒反応することによりオクタン価を高める改質反応塔である。3年前に実施されたガスケット交換作業以降、運転調整等で停止した際は、打撃による増し締め作業と気密試験を数回実施して漏れがない事を確認していた。

発災後のガスケットの点検により、気密性が保たれていないこと、フランジの漏れ方向の面間が狭くなっていること、また、ガスケットの一部が消失していることが観察された。これまでの点検の際に実施したフランジボルトの締め付け作業による部分的な撓みと偏りによりフランジとガスケットの間に隙間ができた。この隙間でフィラメントコークスが生成・成長し、隙間を更に押し広げたことでガスケットが損傷した。その結果、フランジとガスケットの間にできた隙間から可燃性のガスが流出して火災に至ったものと推定した。

#### ①反応塔の入口と出口の点検実施

反応塔には複数箇所の入口、出口があることから、それぞれの箇所に同様な隙間の発生がないか点検を行い、3か所に同様な損傷が起きていることを確認した。

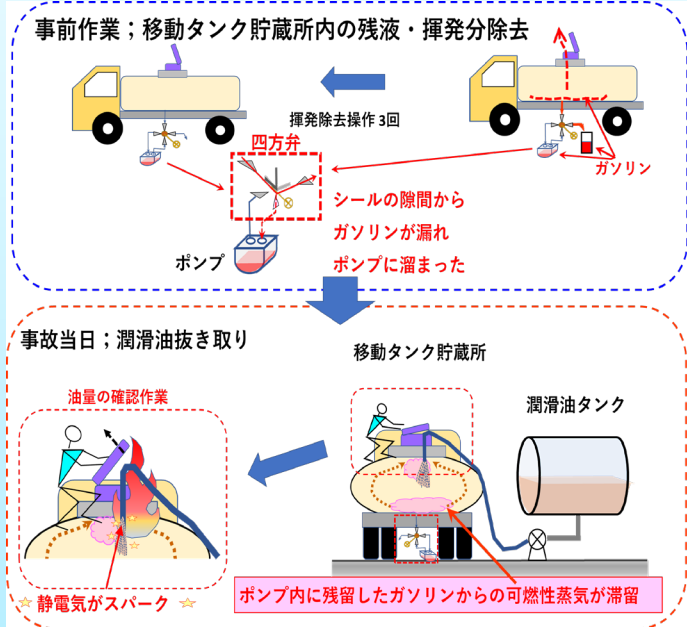
作業当日、移動タンク貯蔵所を潤滑油タンクの横に停車し、アースの接続、仮設ポンプ(防爆タイプ)の設定、潤滑油タンクと移動貯蔵タンクのマンホールにホースを設置(固定)をした後、潤滑油の抜き取り作業を開始した。開始して約5分後、抜き取り量を確認するため、作業者が移動貯蔵タンクのマンホールを開放した時、静電気がスパークし、移動貯蔵タンク内に残留していた可燃性蒸気(ガソリン)に引火して爆発が発生した。爆発による物的被害は無かったが、作業者が顔・肩等に火傷を負った。

調査の結果、移動タンク貯蔵所内の残液・揮発分除去処理時に操作した移送装置の四方弁(行先切替)内部のシールの隙間から、微量のガソリンが漏れ、四方弁最下部に接続してあるベーンポンプのケース内に溜まっていた事が判明した。四方弁の設計不良が原因であるが、当該移動タンク貯蔵所の取扱説明書には、ガソリンの積み込みに係る注意書はあったが、下部ポンプの残液を抜く手順が記載されていなかったため、残液・揮発分除去の手順に反映されていなかった。

#### ①当該作業の見直し

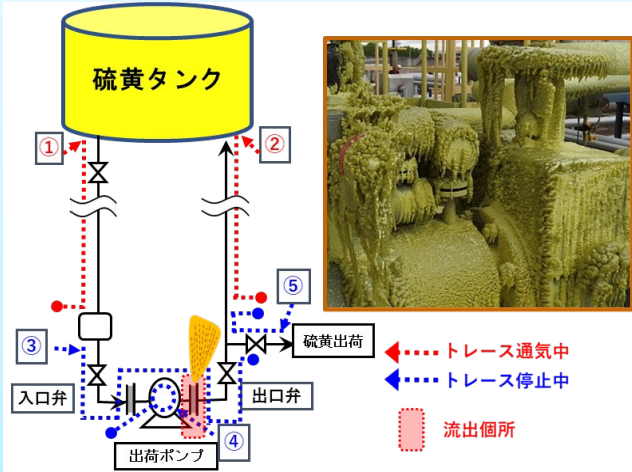
地震発生により事業所内のボイラーが自動停止して、硫黄出荷設備の配管への熱の供給が止まり、配管内部の熔融硫黄が固化(融点120°C)した。再稼働のために配管への熱供給(トレース通気)を行ったところ、ポンプの吐出フランジからの滲みが発生したため、フランジのガスケットを交換することとなった。再度、熱の供給を停止して(トレース停止)、熔融硫黄を固化させた上でガスケット交換作業を行うこととなったが、フランジを開放したところ、熔融硫黄が完全に固化しておらず、周囲に流出し、複数の作業員(社員及び協力会社)が被液して熱傷を負った。

当該作業は、手順もきちんと決められていない臨時の非定常作業であった。しかしながら、当該事業所では、3か月前の地震発生時も同様な非定常作業があり、熔融硫黄が完全に固化した状態でガスケット交換を行っており、3か月前と同様な操作を想定して作業を実施した。今回の作業では、一部の配管に熱が供給された状況であったことから、硫黄の固化状態が前回とは異なっており、完全な固化には至っていなかった。また、前回は、ベテラン作業員が作業にあたり、硫黄の固化状態をフランジの触診により温度が十分に低いことを確認した上で作業を行っていたが、今回は、経験年数の短い作業員が担当しており、トレースは触診で冷えている事は確認したが、交換予定のフランジは触診による温度の確認をしていなかった。後日、同社の過去の類似のトラブル事例を調べたところ、今回の環境設定計画においては熔融硫黄の固化ではなく、配管内部の熔融硫黄を一旦抜き出して行うべき作業であった。

#### ①環境設定計画に関する手順見直し

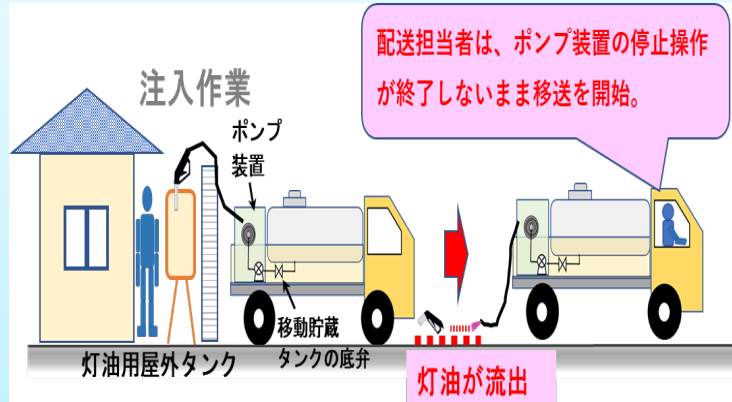
移動タンク貯蔵所で暖房用灯油を配送する作業において、灯油用屋外タンクへの注入が終了した後、注入ホースの収納を失念し注入ホースを引きずって走行したため、注入ホースが破断し、灯油が路上に流出した事故。

燃料小売業の配送担当者は、暖房用の灯油の注文を受けたため、移動タンク貯蔵所にて移送を開始した。1件目の移送先では、灯油用屋外タンクまで注入ホースが届かないため、隣接する駐車場からブロック塀越しでの注入という特別な方法で注入を開始した。注入を終えた配送担当者は、配送伝票を配送先へ届けて移動タンク貯蔵所へ戻った。移動タンク貯蔵所へ戻る際に、次の作業予定を考えていたため、ポンプ装置等の停止操作（ポンプ停止、ホース巻取り、注入ノズルの安全ピン差込）及び移動貯蔵タンクの底弁閉鎖を失念し、そのまま移動タンク貯蔵所を移動させた。配送担当者は次の移送先に到着した時、注入ノズル及び注入ホースを引きずりながら走行し、破断した注入ホースから灯油が流出した事に気付いた。直ちに移動貯蔵タンク底弁を閉鎖し、来た道を引き返して流出状況を確認して管轄の消防機関へ通報した。消防機関の協力を得て中和剤を散布し、一般河川へオイルフェンスの展開を実施した。

聴取したところ、灯油の移送中は移動貯蔵タンクの底弁を開放状態とし、注入の開始・停止作業はポンプ装置周りの操作のみ行っていた事が判明した。また、1日当たり20件ほど繰り返す作業により、防災意識が低下している事が反省点として挙げられた。

#### ①移動タンク貯蔵所の安全管理ルール制定

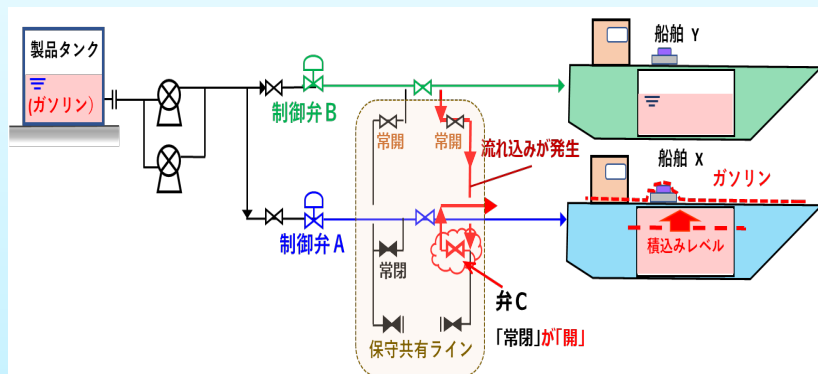
事故発災当日、ガソリンを出荷棧橋に停泊中の船舶X及び船舶Yへ専用ラインにて積込みを開始した。船舶Xを監視していた船員が、積込み予定量のレベルを越えても流入が自動停止しないことに気付き、送液の緊急停止ボタンを押して制御弁Aを閉止し、ガソリンの払い出しを停止した。しかし、船舶Xへのガソリンの流入が止まらなかったため、ガソリンがオーバーフローし、船舶Xの甲板上にガソリンが流出した(甲板上に800L、海上に3L流出。)。流出後、直ちに全ての積込み作業を停止して流出防止処置を実施し、公設消防及び海上保安署へ通報した。公設消防、海上保安署が到着した後、自衛防災組織が流出したガソリンを回収した。

調査の結果、船舶X及び船舶Yの積込みラインにおいて、制御弁より船舶側に位置する共有配管内で、常時「閉」であるはずの弁Cが「開」となっていたために、船舶Yに積込み中のガソリンの一部が船舶Xへ流れ込んで過剰流入となり、制御弁Aを閉止しても流入を止められなかった事が判明した。また、この弁Cは、数日前に2年に1回実施される計器の保守作業のライン圧力の調整のため開放されていた。操作する弁は予め指示書で指定されていたが、弁Cの操作は保守作業中に見直しが行われ、追加で操作されたものであった。しかし、指示書改定の一部が未了となっており、操作弁の識別表示(札掛け等)漏れがあったため、関係者へ伝達・周知がされていなかった。

#### ①バルブ操作手順の徹底

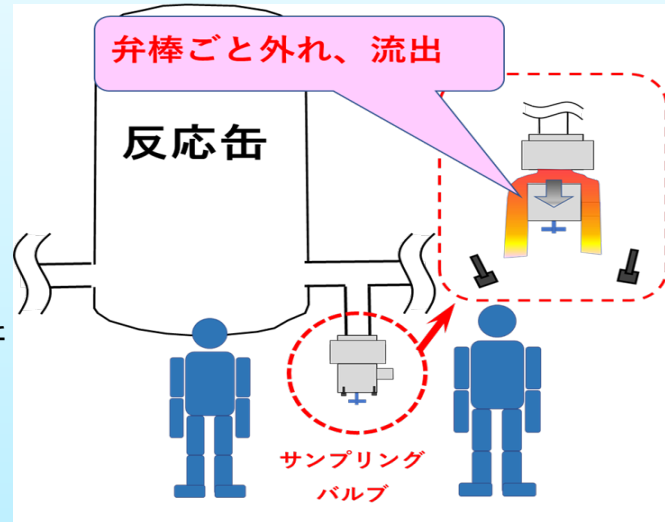
保全担当者は、配管に付設しているサンプリングバルブの外観が図面と異なる形状であることを確認していたものの、形状は異なるが図面と同じ構造と思い込み、作業設備が運転操作中であったが、該当バルブのカバーのみが外れるとの認識でカバーのボルトを緩めた。しかし、カバーと一緒に弁棒も外れてしまい、配管内の移送している高温の反応中間液が流出し被災した。保全作業員の1名が工場内へ通報し、運転を停止させ、公設消防への通報と救急車の要請を行った。公設消防到着後、流出した箇所の封止を行い、流出物の回収を実施した。

調査したところ、配管に付設しているサンプリングバルブは約30年前に変更されていたが、保全担当者が確認した図面には当該バルブを変更した記録は残されていないことが判った。他方、非定常作業の前に実施するリスクアセスメントを実施していなかったために、作業計画・作業中に発生した変化への対応が適切ではなかったことが挙げられた。

#### ①設備稼働中の接液部に接触する機器の点検(分解)禁止

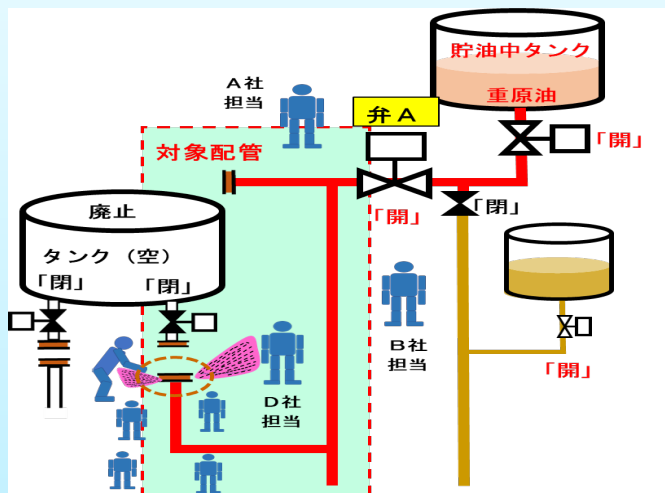
配管内がほぼ空状態の1つ目の取付工事は、計画通り弁の取付と油の回収(少量)をもって終了した。数日後の2つ目の弁の取付工事に向け、A社担当者はC社担当者へ、連結している貯油中の屋外貯蔵タンクとの遮断(弁Aの閉)操作終了後に弁の取付工事を着工させることを2度指示した(前日、当日の朝)。しかし、C社担当者から弁の取付工事を行うD社担当者への指示は、C社担当者の現場到着まで現場待機のみとなっていた。現場に到着したD社担当者は、配管内の状況は1つ目の取付工事時と同様であると思い込み、C社担当者の現場到着を待たずに作業開始を指示した。閉塞フランジを取り外すため締め付けボルトを外し、最後の2本のボルトを緩めたところで油が噴出し、防油堤内に流出した。

近くを通ったB社担当者が油の噴出に気付き、弁A付近にいたA社担当者に連絡。A社担当者は緊急の手順で遮断措置を実施した。その後フランジを締め直して流出を停止させ、回収作業を開始した。同時に公設消防及び県等の関係機関へ通報した。

#### ①指示伝達の強化

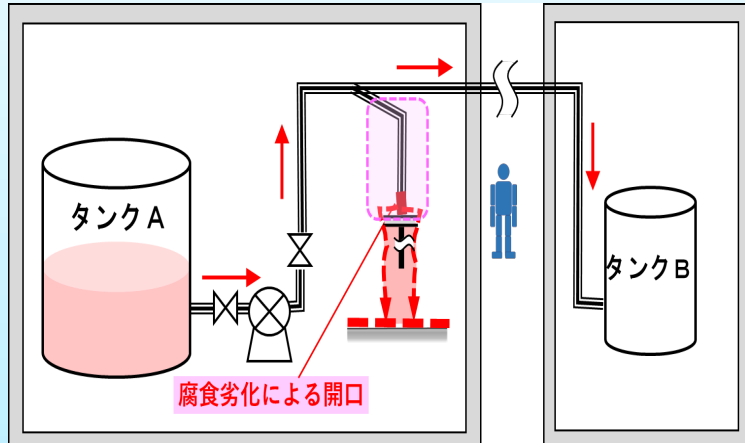
当該作業は、月に1回程度の頻度で行われていたが、以前の作業ではメタノール溶液の漏れは発見されていなかった。当該枝配管は、設置されてから、50年以上経過した設備であり、設置当初は加温した溶液を移送する目的で保温材によって被覆されていたが、現在は加温した溶液を移送する作業はなく、常温下で移送が行われていた。

発災後、流出箇所の特定のための調査を実施したところ、当該枝配管のフランジ上部に10mm×50mm程度の腐食孔が見つかった。腐食劣化部分の上部にあるエルボ部分の保温材を覆う外装板金のつなぎ目に隙間があり、この隙間から長期にわたり雨水がしみ込んで当該部分が腐食劣化したものと推定した。

#### ① 当該配管の断熱被覆の撤去と更新

断熱被覆されている配管は、外部からの目視点検が難しいことから、被覆部分を撤去して、外部から目視できるようにするとともに、他にも同様な劣化箇所がないか確認した。その結果、他にも劣化部分が確認されたため、当該配管と併せて更新した。

断熱被覆配管の老朽劣化に起因する流出事故の水平展開として、他の断熱被覆配管についても目視点検や保圧試験などの点検を計画的に実施することにした。
