屋外貯蔵タンクの効果的な予防保全に向けたドローン活用の調査検討会

第 1 回実証実験結果

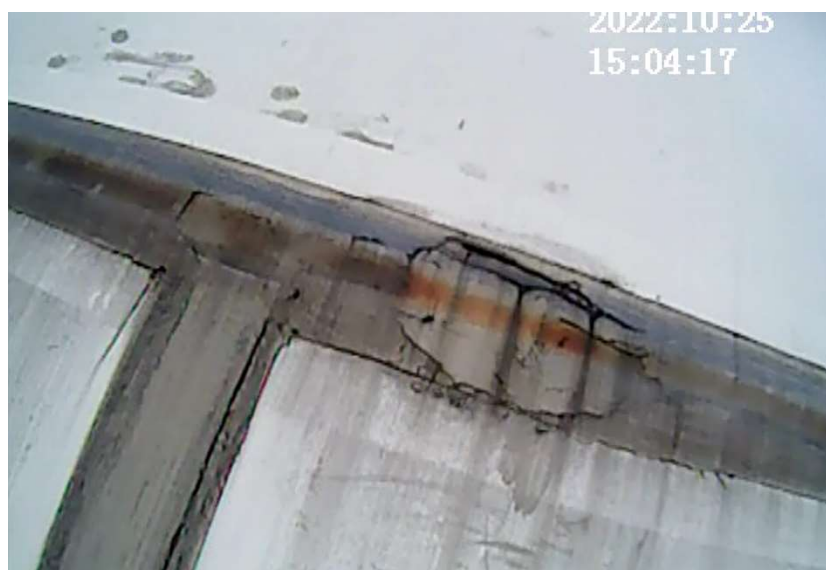
タンク保温外装板相互接続部のシール損傷箇所を撮影した結果を図12～図14に示す。

ポールカメラによる撮影は、人がカメラ位置を適宜修正するなどして撮影を行うことができる。取得した静止画を図12に示す。撮影距離を0.1mとして撮影しているため、損傷状況が良く分かる静止画を取得することができた。一方、今回サンプルとして利用した損傷箇所の位置がポール長さの限界に近い高さに位置していたことから、安定したポール操作が困難であったため、正面からの静止画を残すことはできなかった。

図 12 ポールカメラにより撮影した静止画（撮影距離 0.1m）

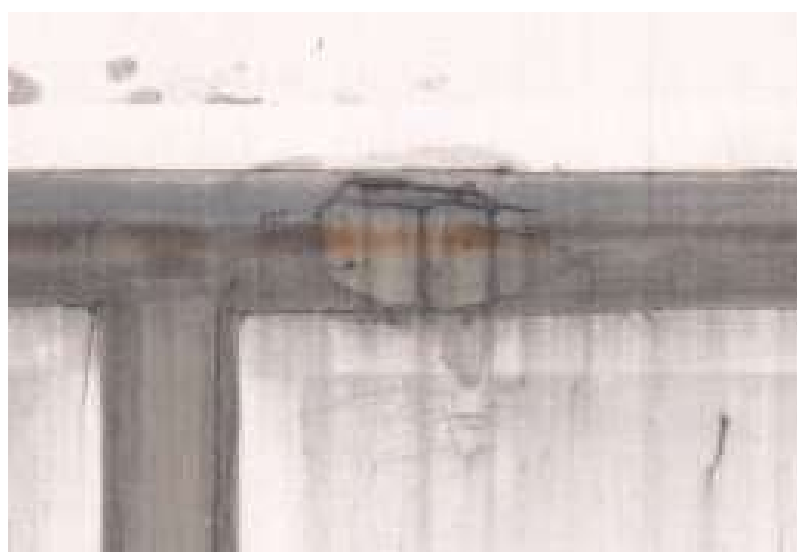
ドローンに搭載したカメラで撮影した静止画（図13及び図14）では、ドローンを損傷箇所の位置まで移動させることにより、正面からの撮影を行った。ポールカメラで接写撮影した静止画ほど細かいシールのひび割れを確認できる静止画は得られなかったものの、腐食・損傷部を検出するには十分詳細かつ鮮明な静止画を取得することができた。

図 13 約 1.0mm/px 相当の静止画（撮影距離 9m,6,100 万画素相当）

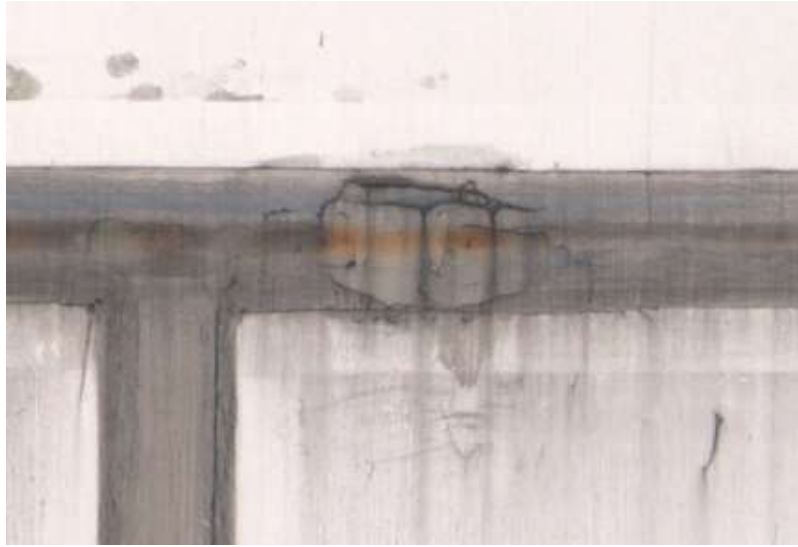
図 14 約 0.5mm/px 相当の静止画（撮影距離 4.6m,6,100 万画素相当）

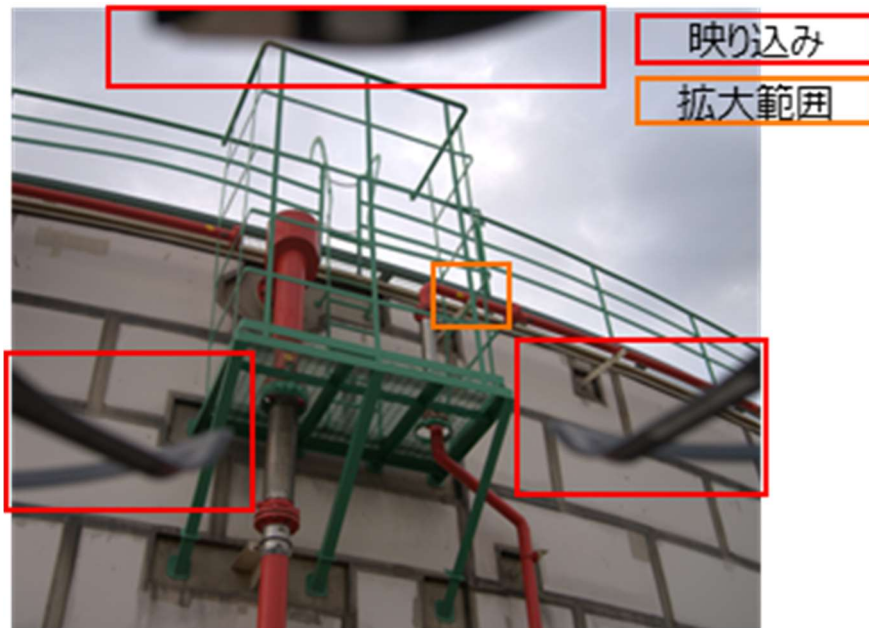
ドローンから仰角で撮影を行った際、プロペラや機体一部の映り込みが生じた。映り込みの状況を図 15 に示す。撮影対象は図 15 に表示した箇所の橙枠内であり、当該箇所を拡大したものを図 16 に示す。拡大前は機体の映り込みが目立っているが、当該静止画を拡大することにより、撮影対象である腐食・損傷部が撮影できていることが分かる。

図 15 仰角撮影での静止画

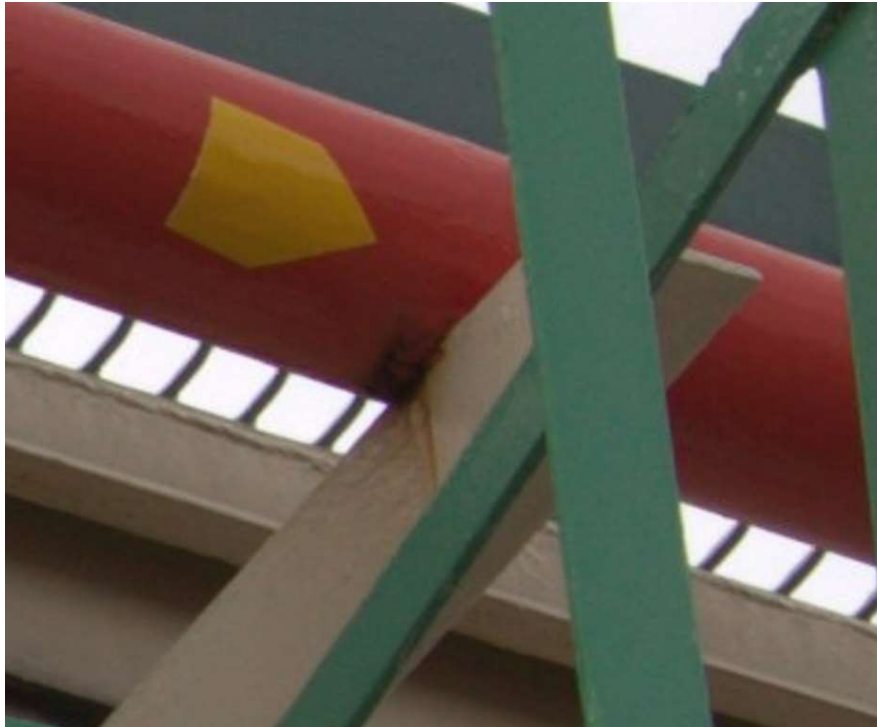
図 16 図 15 の一部を拡大した静止画（配管腐食の様子）

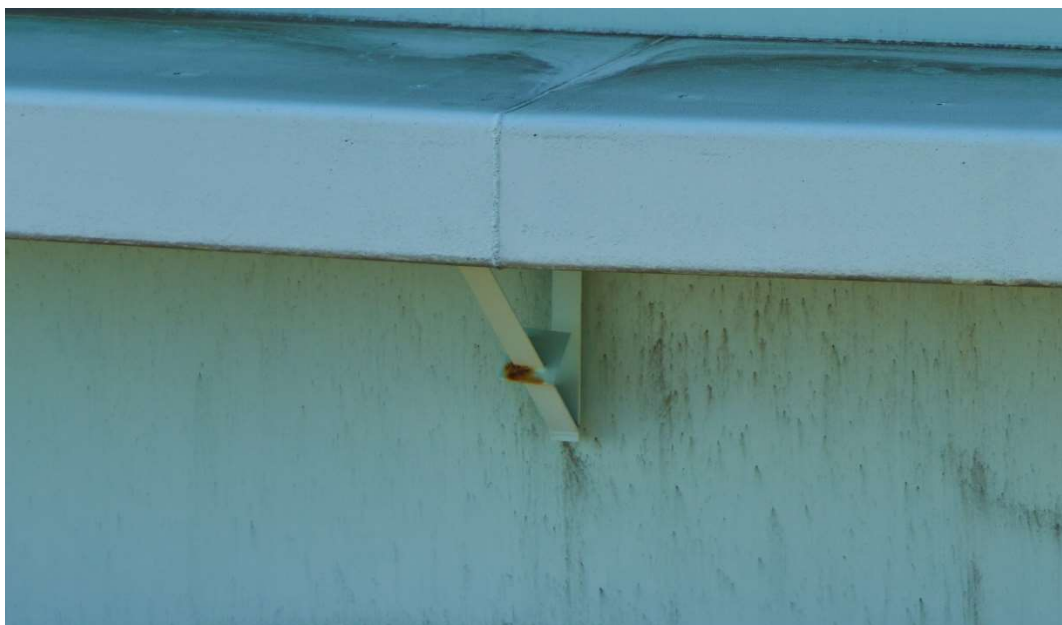
次に、俯角でタンクのウインドガーダーを撮影した際の静止画を示す。静止画上部に写っているタンク側板にウインドガーダーが溶接接合されている箇所などは、通常の目視点検では点検が困難な部位となる。仰角で目視ができない部位の点検にドローンを活用した場合は非常に効果的である事が分かった。

図 17 上方からウインドガーダーを撮影した様子

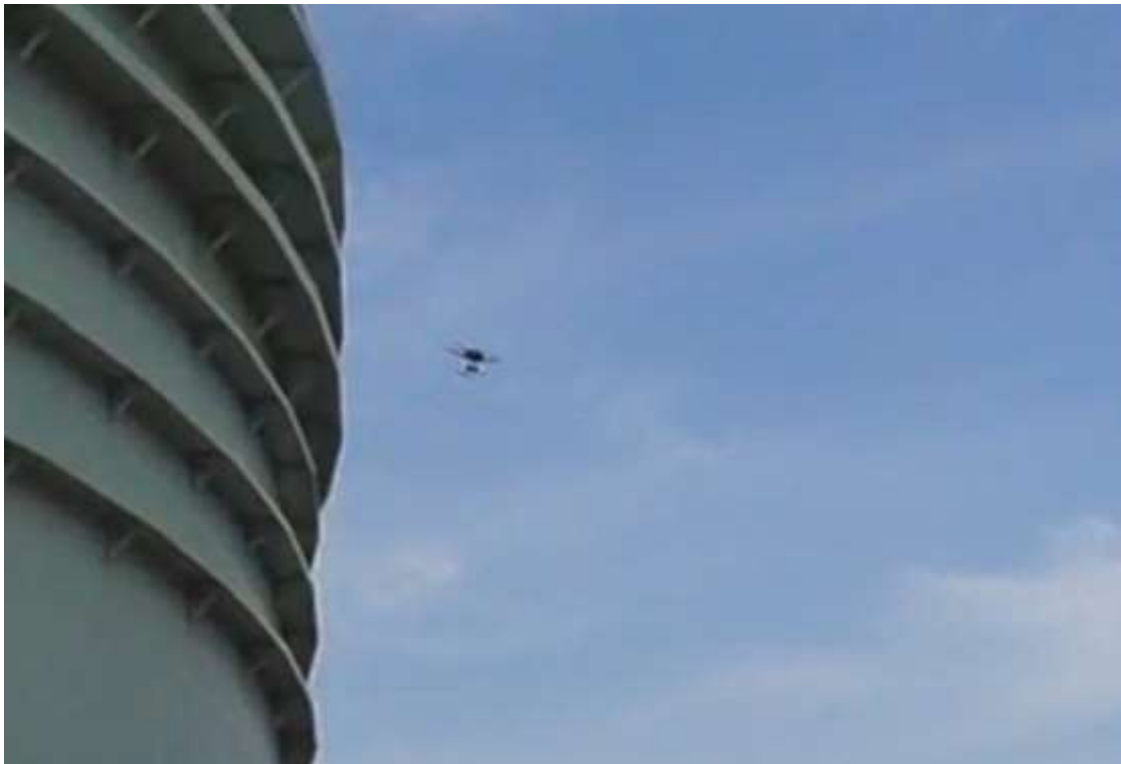
マニュアル飛行、自律飛行ともに映像伝送に不具合が発生した際に予防措置として着陸させることはあったが、操縦系システム及びドローンの飛行自体には問題は無く、概ね安定して計画した飛行ルート通りに飛行できた。また、GPS のマルチパスが発生した際のドローン挙動は確認されず、マルチパスは発生していなかったものと考えられる。ただし、マニュアル飛行の最接近距離約 4.6m の近接飛行においては、一度だけ機体が風にあおられる事象が発生した。（3.2.4 の項を参照。）

図 25 風にあおられ、機体が傾いている様子

- ・当日の気象状況や風の対流、突風等の影響を予め想定した上で安全な飛行ルートの設定を行う必要がある。
- ・タンク側板への近接飛行を行う場合は、予期せぬ事態に備え、プロペラガードの装着や衝突回避機能等のドローンの設備的な安全対策を図るとともに、十分な知識・技量を持ったオペレーターが操縦するなどの安全対策をとることが必要である。

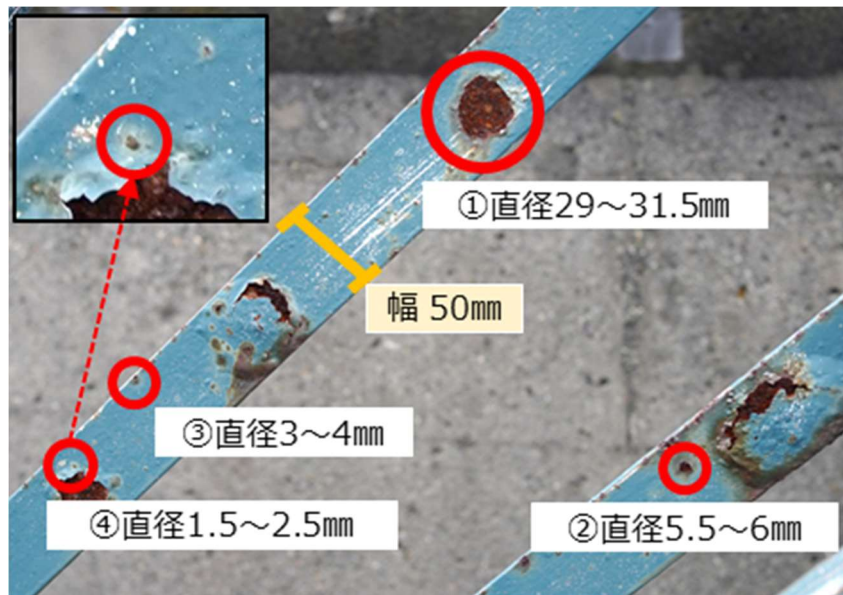
撮影には、タンク防油堤に設置された階段の部材に生じている実腐食を採用した。図 31 に防油堤階段の全体、図 32 に検証に採用した実腐食を示す。

図 32 検証に用いた実腐食と各腐食の寸法（撮影距離 1m、6,100 万画素）

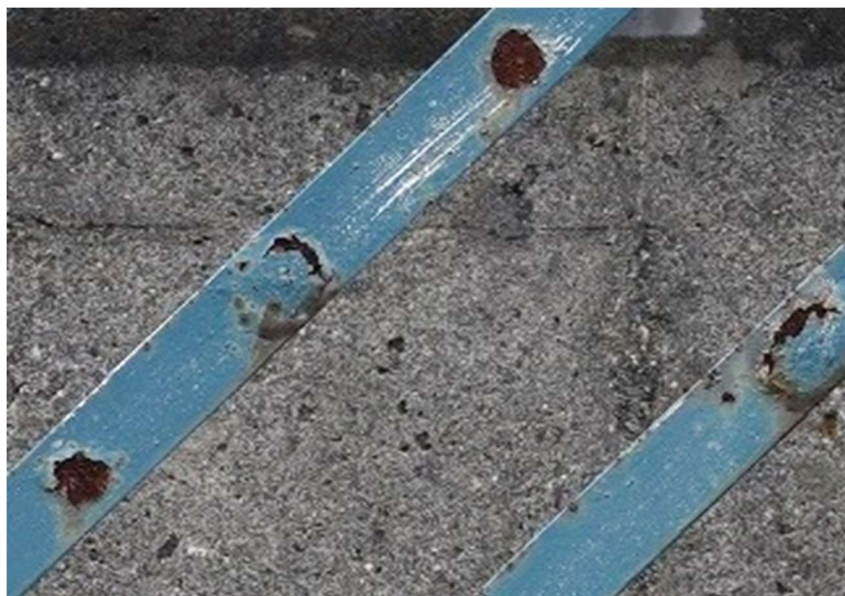
図 33 約 0.5mm/px 相当の静止画（撮影距離 4.6m、6,100 万画素相当）

- ・接写：1.5 mm以上の腐食の存在を確認でき、3 mm以上の腐食の状態が確認できた。
- ・約 0.5 mm/px：1.5 mm以上の腐食の存在を確認でき、29 mm以上の腐食の状態が確認できた。
- ・約 1.0 mm/px：5.5 mm以上の腐食の存在を確認でき、4 mm以下の腐食は存在を確認できなかった。

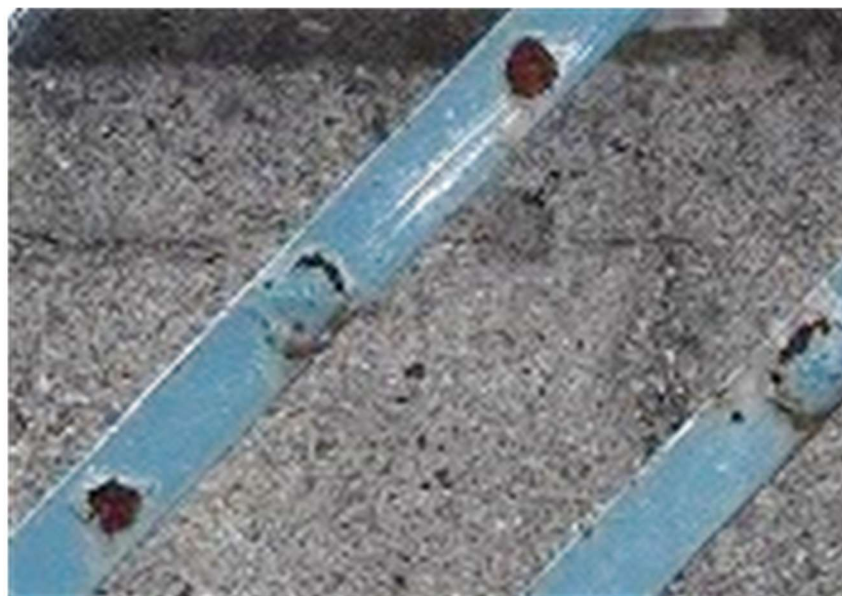
図 34 約 1.0mm/px 相当の静止画（撮影距離 9.0m、6,100 万画素相当）

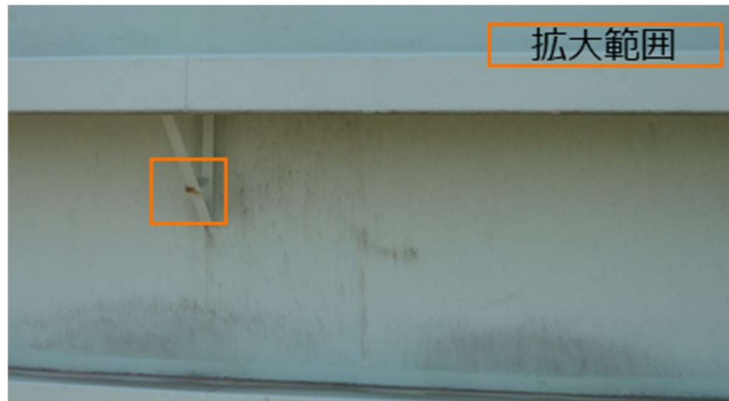
撮影した腐食箇所について、静止画と動画（4K、フルハイビジョン）による見え方の違いについて検証を行った。腐食箇所は、本実証実験中に確認されたタンクウインドガーダー支持部材に生じていた腐食とした。（図 41）

図 41 検証に用いた腐食

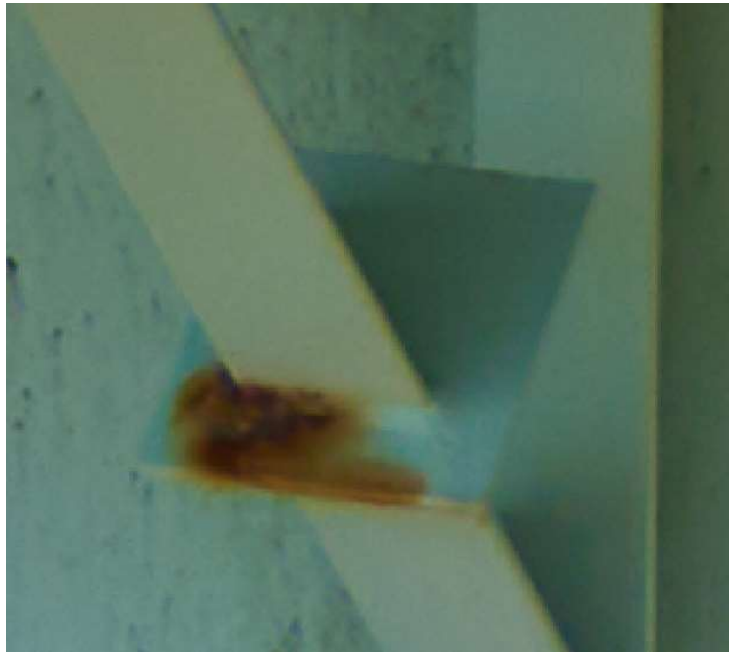
図 42 静止画(61MP,撮影距離 20m, 2.1mm/px)

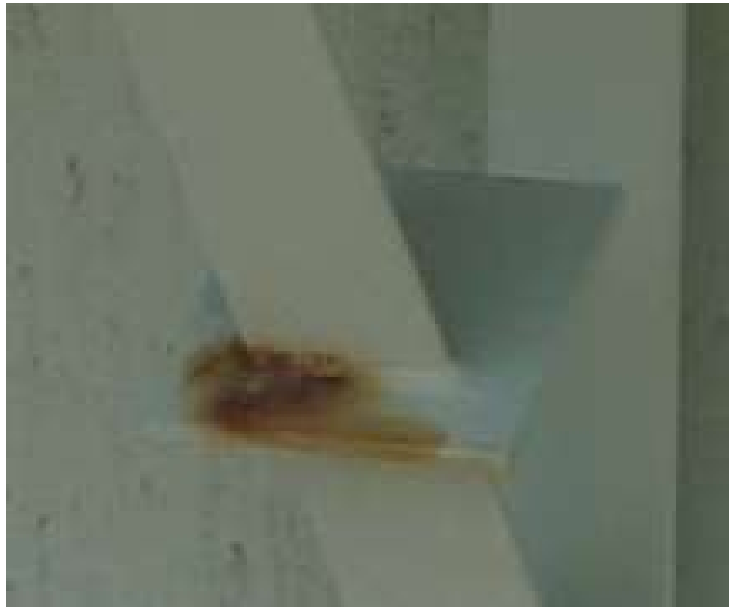
図 43 4K 動画(8MP,撮影距離 10m, 2.7mm/px)

また、4K動画は10m離れた位置からの撮影における画素分解能が2.7mm/pxであり、面積を有する腐食であれば、ある程度の腐食状態を確認できると考えられる。

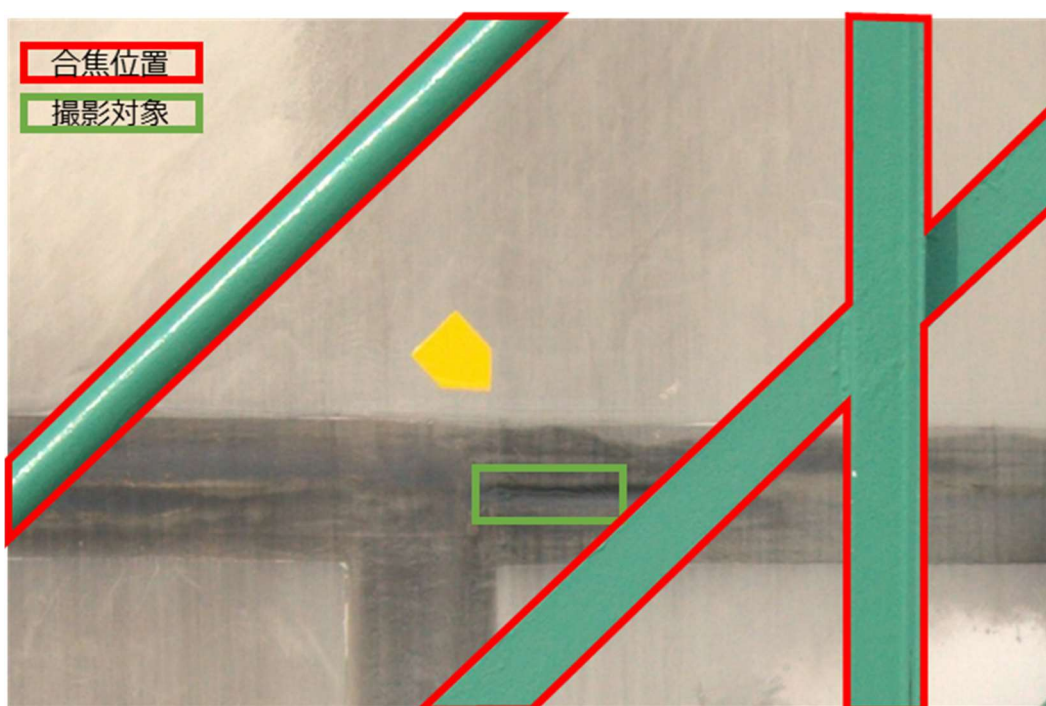
ドローン飛行を行い、タンク保温外装板の損傷（凹み）部を撮影した。図 45 及び図 46 に当該損傷部を正面から撮影した静止画を示す。静止画から分かるとおり、損傷部手前に廻り階段の手摺りが存するため、当該損傷部にはカメラ焦点が合いづらくなっている。

図 46 手前の構造物に合焦しており、撮影対象が焦点ずれしている様子

- ・撮影対象の前後に附属物等が存する箇所、画角端部等で焦点が合わない場合は、以下の①又は②、若しくは①及び②の併用による対処方法をとることにより解決することができる。
 - ① 腐食・損傷部手前に構造物が写らない位置にドローンを移動させて撮影する。
 - ② F 値の設定を大きくして撮影する。
- ・F 値の変更は、画像全体の明暗に影響を与えることから、日向/日陰などの撮影環境に応じて、撮影角度や F 値設定の変更の可否を判断する必要がある。

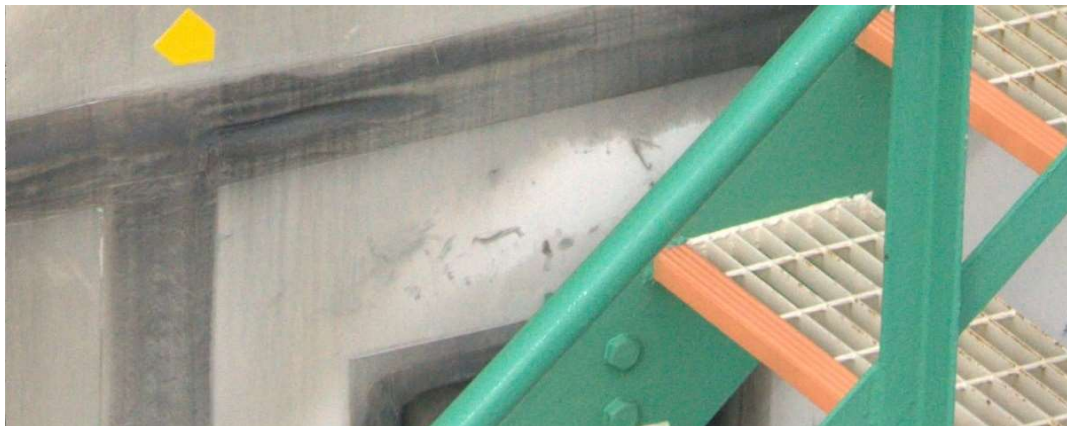
損傷部正面から撮影した際には廻り階段手摺り部が損傷部の手前に位置していたが、斜め上から撮影したことにより損傷部の手前から構造物が無くなったため、損傷部に焦点が合うことが確認できた。

図 48 画面中心部 (F4.0)

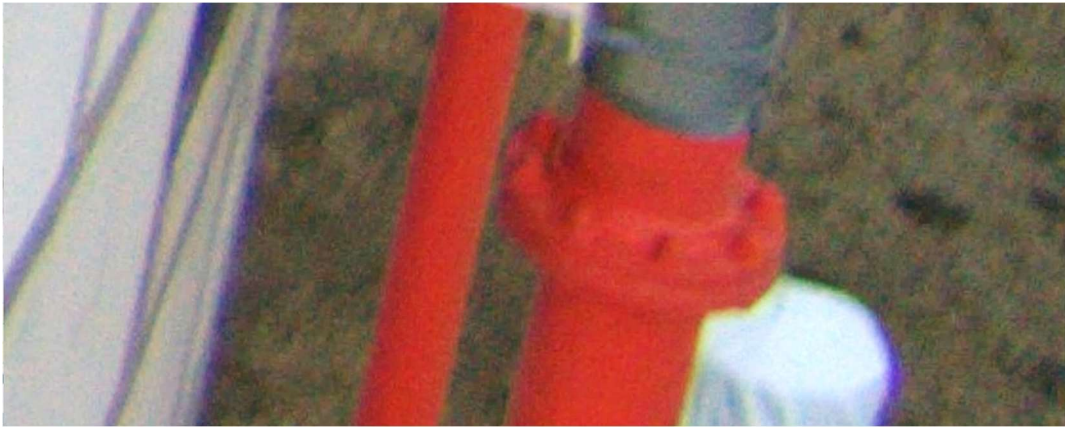
検証①-a において F4.0 で撮影した際の図 47 中、②画面端部の拡大静止画を図 49 に示す。図 48 では画角中心部の損傷部には焦点が合っていたが、同画角内端部においては焦点が合っていないことが分かる。

図 49 画面端部の焦点がずれている (F4.0)

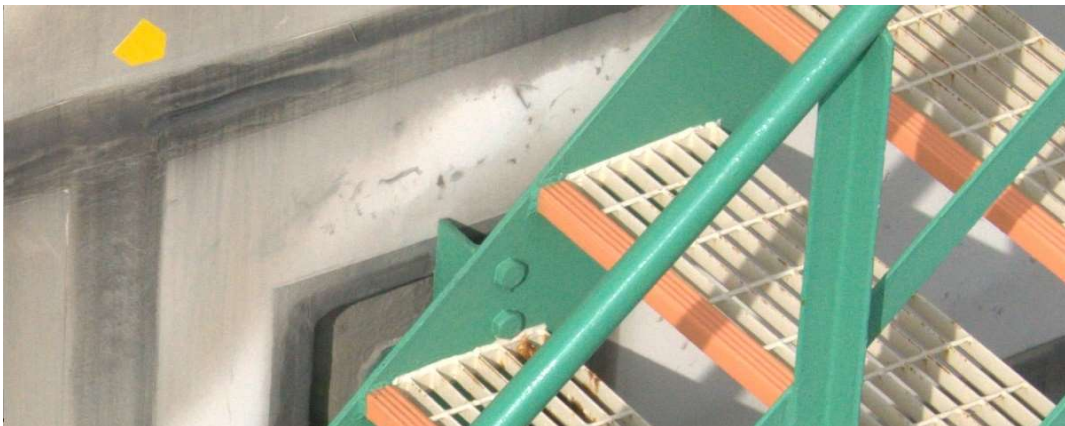
次に同じ位置から F 値を 8.0 に設定し撮影した静止画を図 50 及び図 51 に示す。図 50 は図 48 と同じ画角中心部の静止画であるが、F4.0 の撮影時と変わらず焦点が合っていることが分かる。また、図 51 は図 49 と同じ画角端部の静止画であるが、画角端部の消火配管フランジ接続部に焦点が合うことが確認できた。

図 50 画面中心部 (F8.0)

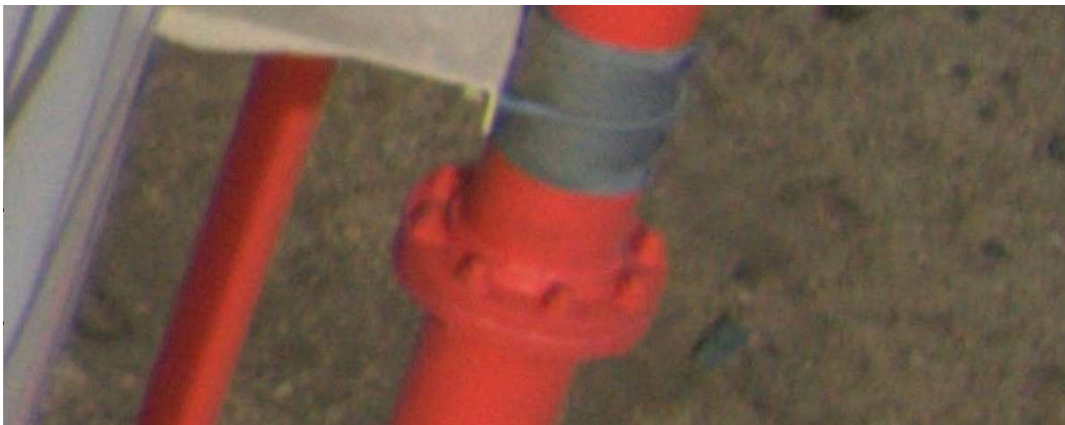
図 51 画面端部 (焦点ずれ位置) 絞り値 F8.0

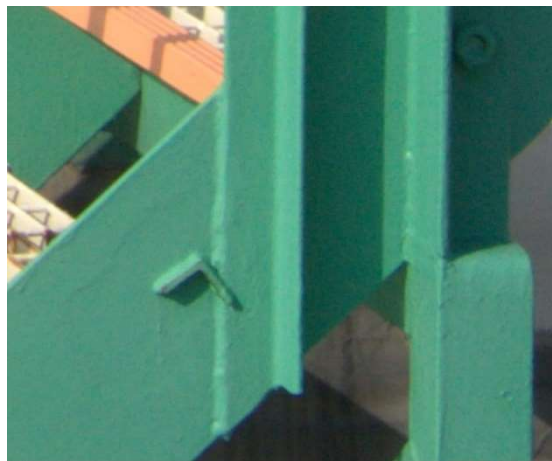
次にシャッタースピードを 1/200 秒に設定して撮影し、等倍まで拡大した静止画を図 57 に示す。図 56 で生じていたブレは解消され、部材の輪郭がよりはっきりと写ることが確認できた。

図 57 シャッター速度 1/200 (ドローン水平移動速度 1.0m/s)

- ・今回実施した検証条件では、シャッター速度を 1/200 秒に設定することでブレのない静止画が撮影できたが、よりドローンの移動速度を上げた状態で撮影する場合は、さらにシャッター速度を上げる必要がある。
- ・無風状態の場合を除き、ドローンは常に風の影響を受けているため、撮影時にドローンが移動しているか否かに関わらず、撮影画像にブレが生じやすい。このため、シャッター速度を通常の手持ち撮影よりも早めに設定しておくことが望ましい。
- ・F 値と同様、シャッター速度の設定を変更することによっても画像全体の明暗に影響を与えることとなる。特に日陰など照度の低い箇所の撮影の際、シャッター速度の設定変更又は F 値設定の変更若しくは両方の設定変更を併用する場合は、画像全体の明暗を考慮した設定変更や撮影時間帯の変更の可否を判断する必要がある。F 値及びシャッター速度の関係について **エラー! 参照元が見つかりません。**に示す。

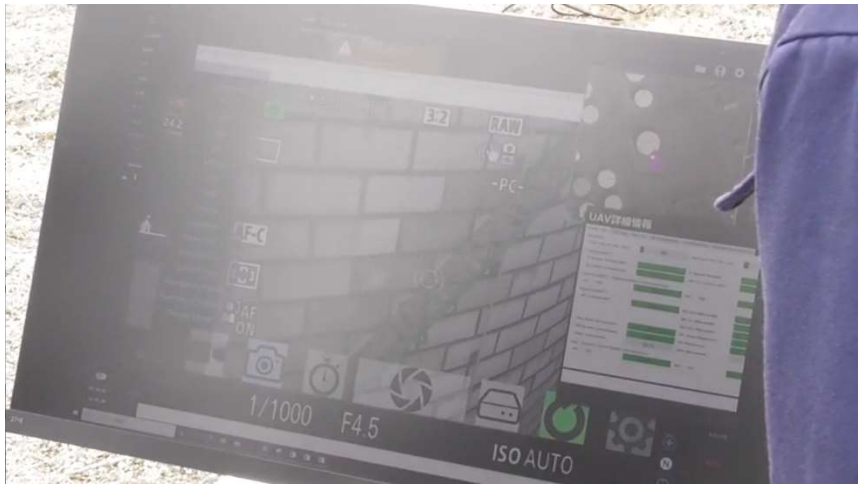
なお、本実証実験でのディスプレイ確認時、太陽光の反射により画面が視認しづらい場合があることは分かった。(図 59)

図 59 地上ディスプレイに太陽光が反射している様子
