屋外貯蔵タンクの効果的な予防保全に向けた ドローン活用の実証実験結果

【新技術を活用した屋外貯蔵タンクの効果的な予防保全に関する調査検討会】

1. 概要 - 実証実験の概要

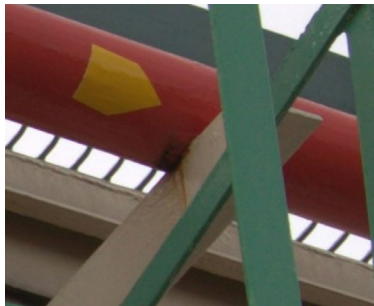
消火配管を下から撮影した様子
(配管の錆および支持材への錆汁の様子)

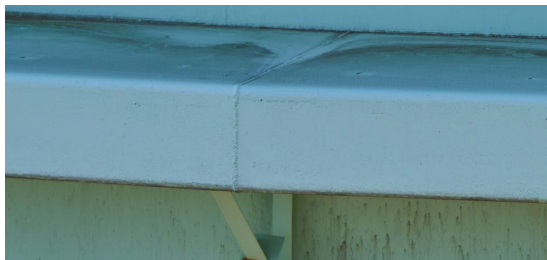
ウインドガーダーの上部分を上から撮影した様子

- ✓ カメラ角度を上向きにして撮影する場合は、ドローン下にカメラが設置されている都合上、プロペラなどの映り込みが生じた
- ✓ 機体下方に搭載されるジンバルによっては上向きの設定ができないものも存在するが、機体前方にカメラの内蔵されたドローンや機体上方にジンバルが搭載されているドローンも開発されているので、撮影シーンに応じて機体選定をすることが望ましい
- ✓ 複雑な構造が入り組んでいる場所においては焦点が別の場所に合ってしまうなど、希望する被写体に焦点が合わない可能性がある

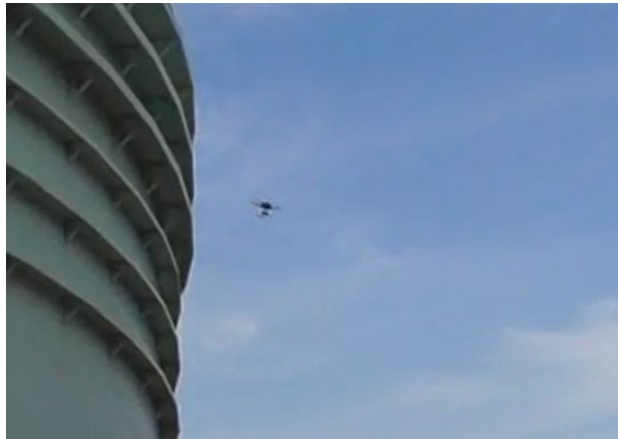
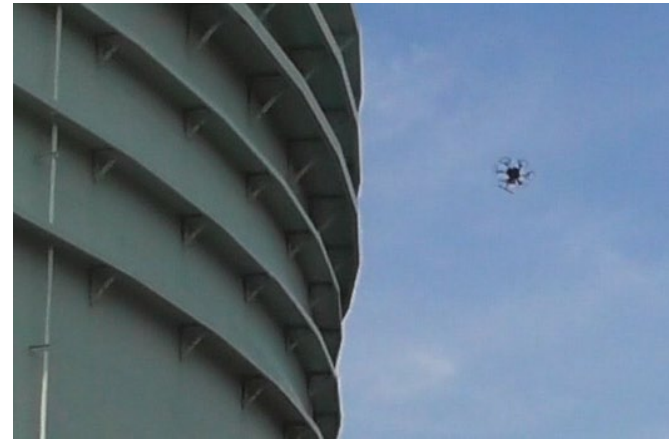
- 今回のマニュアルでの近接飛行の際には、衝突回避機能の既定値とした5m^{※1}を超えての近接での撮影のために操縦者が安全に注意を払った上で衝突回避機能をオフにして飛行させた^{※2・3}が、近接時にドローンが旋回の挙動を示した。原因は、ウインドガーダーの凹凸での対流が発生したこと、プロペラガードを装着していることにより通常よりも風の影響を受けやすい状態であったことが推察される。

風の対流の影響を受け、機体が傾いている様子

- ✓ 風の対流や突風等の気象の影響を予め想定した上で安全な飛行ルートの設定を行う必要がある
- ✓ タンク側板への近接飛行を行う場合は、予期せぬ事態に備え、プロペラガードの装着や衝突回避機能等のドローンの設備的な安全対策を図るとともに、十分な知識・技量を持ったオペレーターが操縦するなどの安全対策をとることが必要である

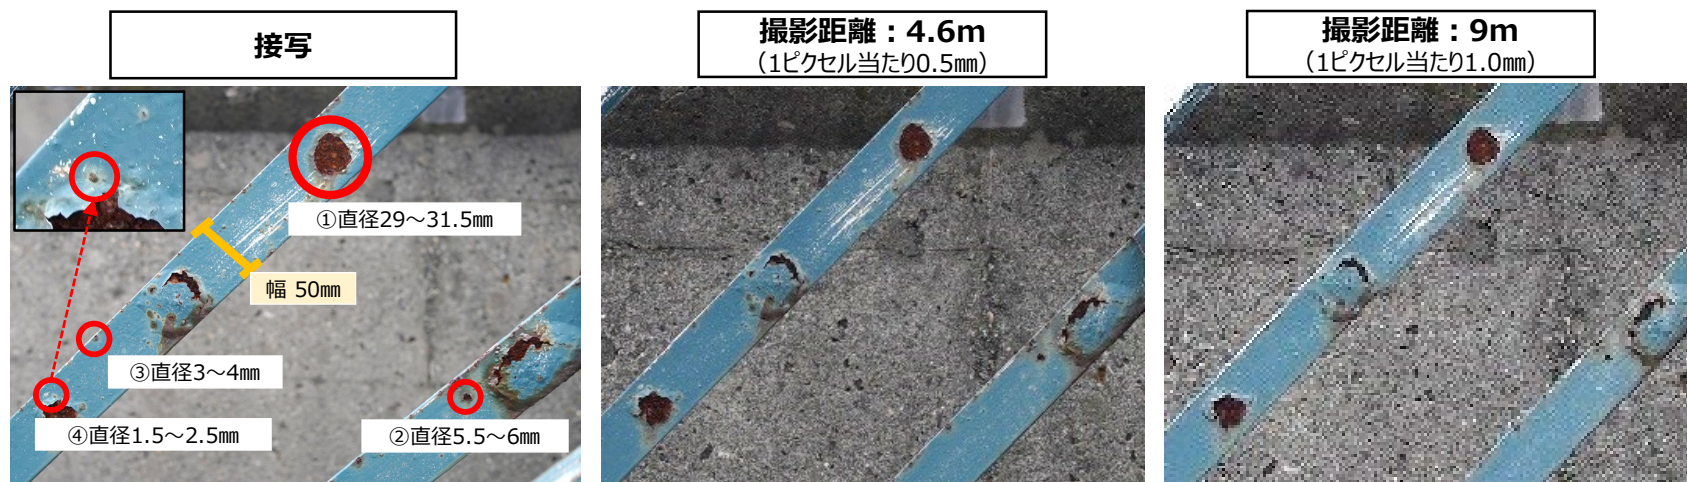
各サイズの錆の見え方

- ピクセルあたりの大きさが小さいほど、鮮明な静止画が得られる。各静止画における錆の見え方は以下の通りであった
 - 接写：1.5mm以上の錆の存在を確認でき、3mm以上の錆は腐食の状態が確認できた
 - 0.5mm/ピクセル：1.5mm以上の錆の存在を確認でき、29mm以上の錆は腐食の状態が確認できた
 - 1.0mm/ピクセル：5.5mm以上の錆の存在を確認でき、4mm以下の錆は存在を確認できなかった

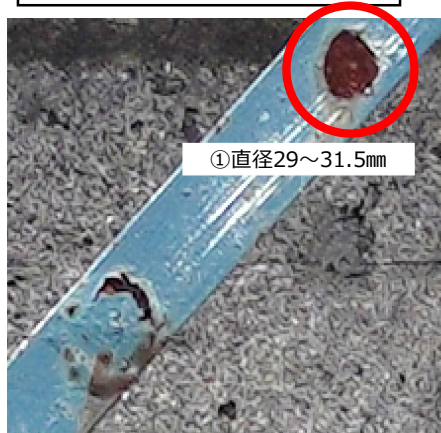
1ピクセル当たり約1.0mm
(6100万画素相当)
45.7MB

- いずれの静止画からも直径29mm以上の錆の有無は確認でき、1mm/ピクセルの静止画であれば拡大した際のボケが少なく、より精細に腐食部分を確認することができた

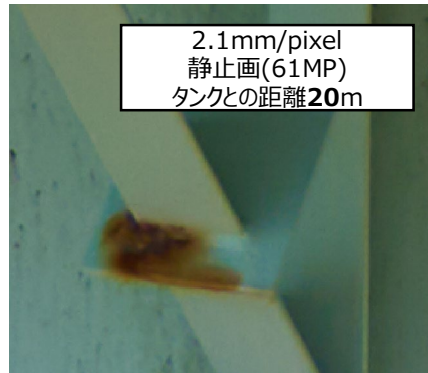
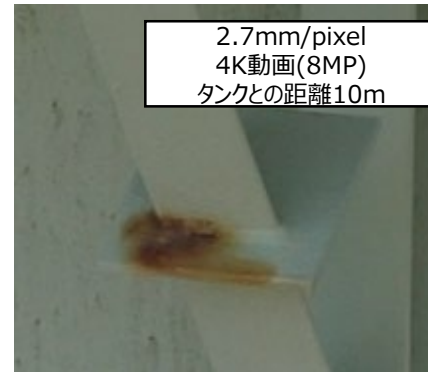
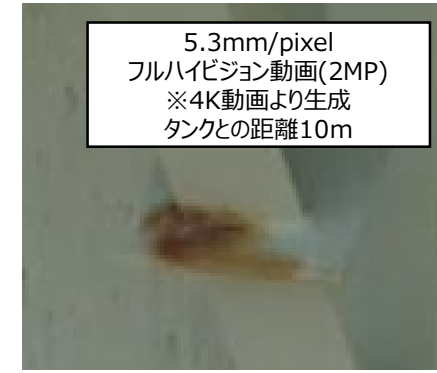
- 4K動画（800万画素）の場合は腐食の状態をより精細に確認でき、より静止画に近い見え方となる。フルハイビジョン動画（200万画素）の場合、錆の有無は確認することができるが、細かい状態を確認することは難しい

- ✓ リアルタイム動画の場合、無線伝送にて4Kなどの高解像度の動画を地上まで伝送することは困難。このため、バックチェック用として、電子記録媒体に録画することにより高解像度の動画を保存する等の対応が必要（録画動画は4K撮影であれば4K動画として保存される。）
- ✓ リアルタイム動画や録画動画は静止画に比べて画素数が小さいことから、腐食/損傷の状態をより詳細に確認したい場合には静止画での撮影を併用する必要がある

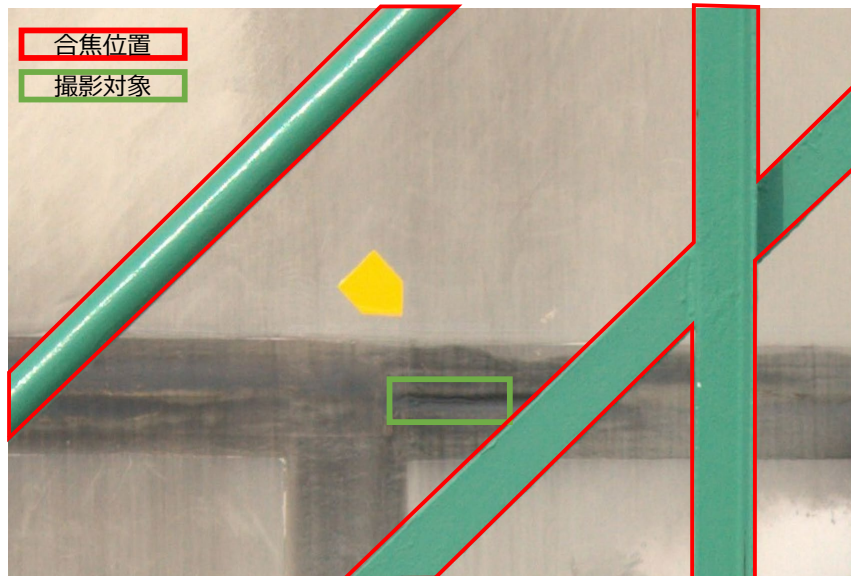
- 撮影したい箇所的前後に階段手摺等の構造物が存在する場合、本来撮影したい箇所ではない当該構造物部分に焦点が合ってしまう場合がある。また、飛行時間が短く小さい画面を見ながらのオペレーションとなる場合、このように撮影対象に焦点が合わないことが想定される。
その際には、絞り値（F値）を大きくすることにより、焦点の前後のボケが解消されることが想定される

手前の階段手摺部分に合焦しており、撮影対象が焦点ずれている様子（絞り値：4.5）

- ✓ 撮影対象の前後に附属物が存在する箇所で、腐食/損傷部全体が撮影できない、撮影対象に焦点が合わない場合は、以下の①、②又は①・②の併用による対処方法を取ることで解決することができる。
 - ①腐食/損傷部の全体が画角に収まる位置にドローンを移動させて撮影する (移動は水平・垂直方向を問わない)
 - ②絞値 (F値) の設定を大きくして撮影する
- ✓ 絞値 (F値) の変更は、静止画全体の明暗に影響を与えることから、日向/日陰などの撮影環境条件に応じて、撮影角度や絞値設定の変更の可否を判断する必要がある

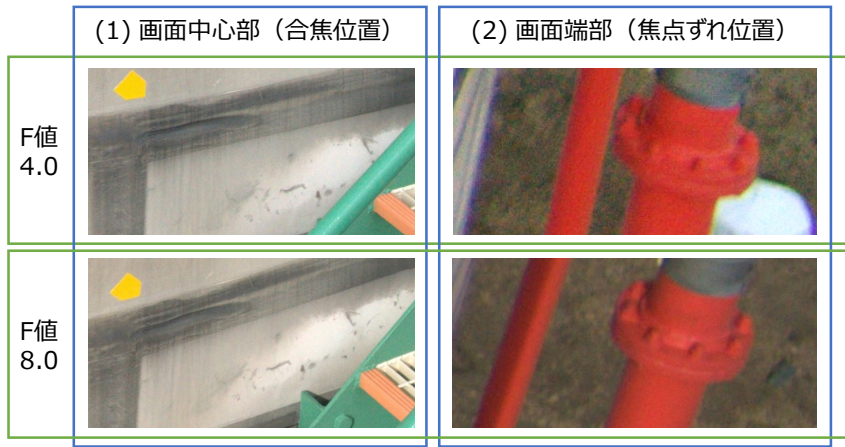
- 絞値 (F値) を4.0で撮影した場合、(1)撮影対象である画面中心部のシール凹み部分は鮮明に撮影できているが、(2)撮影対象ではない画面端部においては静止画がぼやけ、判読が難しくなる
- 絞値 (F値) を8.0で撮影した場合、(1)撮影対象である画面中心部のシール凹み部分は鮮明に撮影できており、また(2)撮影対象ではない画面端部においてもF値4.0ではぼやけていた部分のぼやけが改善された
- 画面端部までを識別の対象とする場合、今回は絞値をF8-16程度にした撮影が適当であった

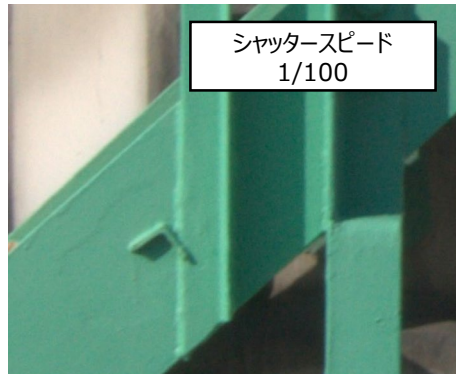
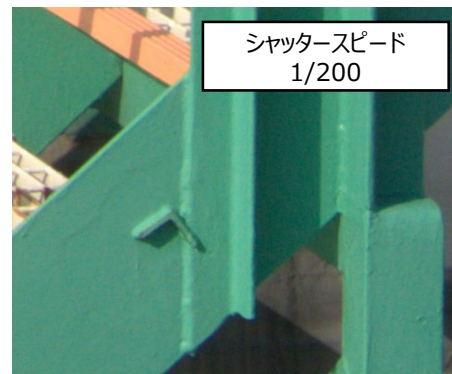
- シャッター速度1/100においては等倍で確認した場合に若干のブレが生じ、シャッター速度1/200より速い場合にはブレが確認されなかった

- ✓ 無風状態の場合を除き、ドローンは常に風の影響を受けているため、静止画にブレが発生しやすい。このことから、シャッター速度を通常の手持ち撮影よりも速めに設定しておくことが望ましい。
- ✓ シャッター速度についても、静止画全体の明暗に影響を与える。前述の絞り値（F値）設定の変更を伴う撮影を併用する場合は、静止画全体の明暗を考慮した設定変更の可否を判断する必要がある。
