# 火災発生状況等

# 糸魚川市大規模火災

# 埼玉県三芳町大規模倉庫火災

# 埼玉県三芳町倉庫火災を踏まえた対応

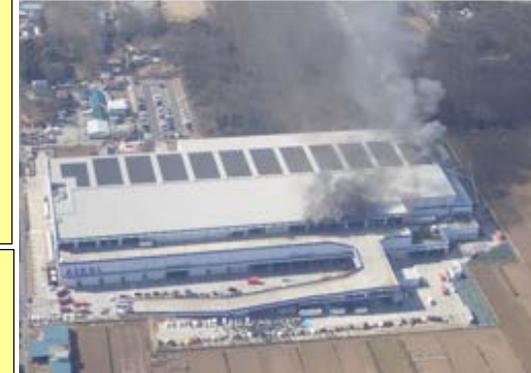
2月16日12時頃 埼玉県防災航空隊撮影

◆人的被害：負傷者2名（重傷1名、軽傷1名） ◆建物被害：焼損床面積 約45,000㎡  
〔 火災原因等：1階廃段ボール置き場から出火。当該場所の上部に設けられた開口部を通じて上階へ延焼し、  
2階及び3階のほぼ全てが焼損。 〕

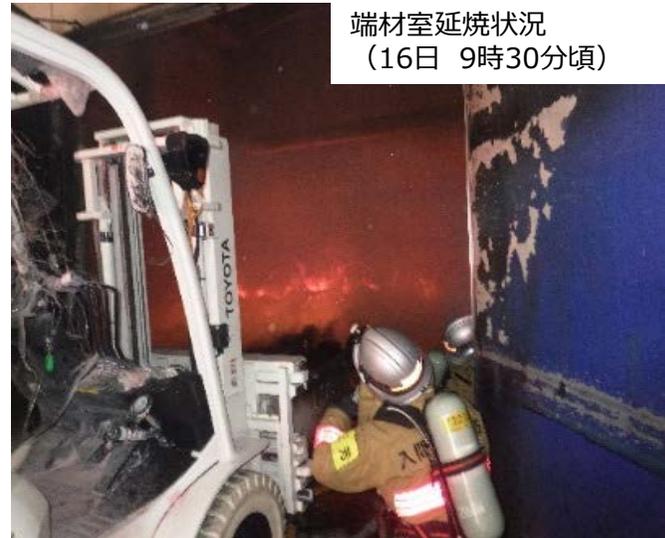
端材室延焼状況  
(16日 9時30分頃)

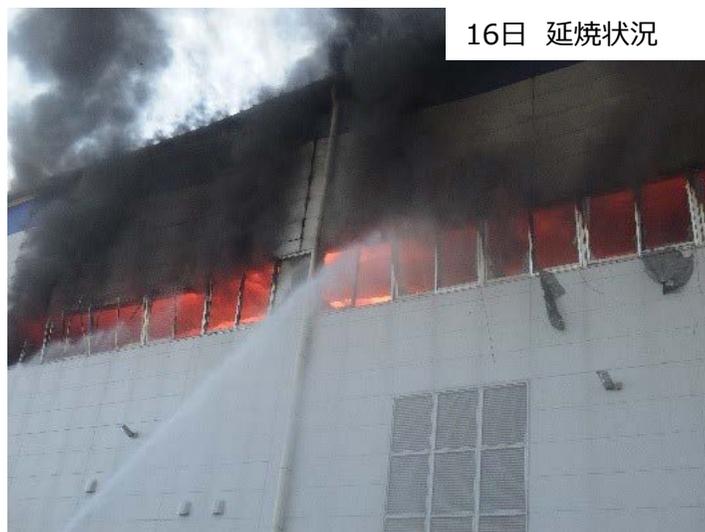
16日 延焼状況

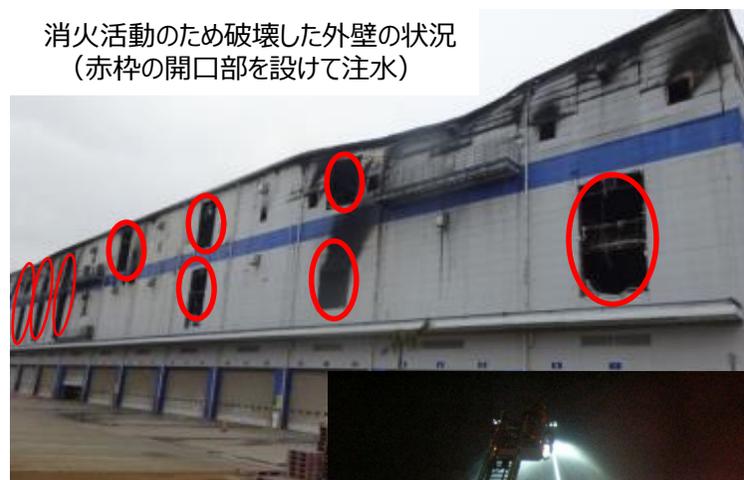
消火活動のため破壊した外壁の状況  
(赤枠の開口部を設けて注水)

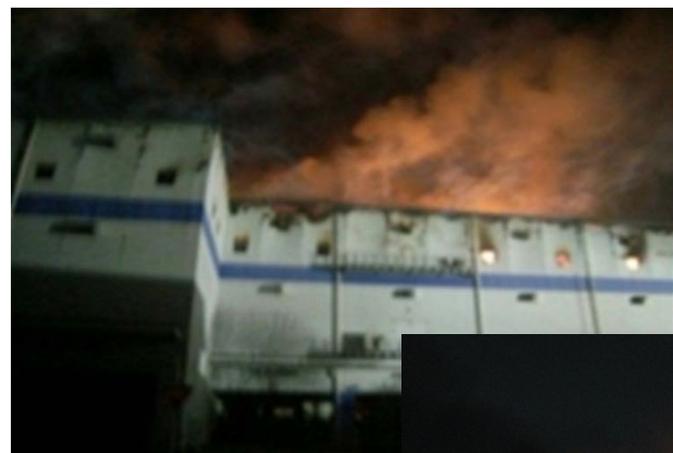
西面延焼状況  
(19日 0時15分頃)

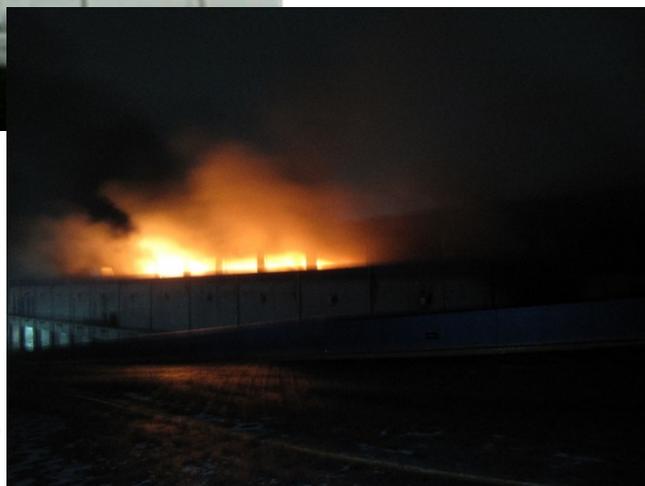
爆発後の延焼状況
