## 東日本大震災における火災調査の概要

消防研究センター 田村裕之

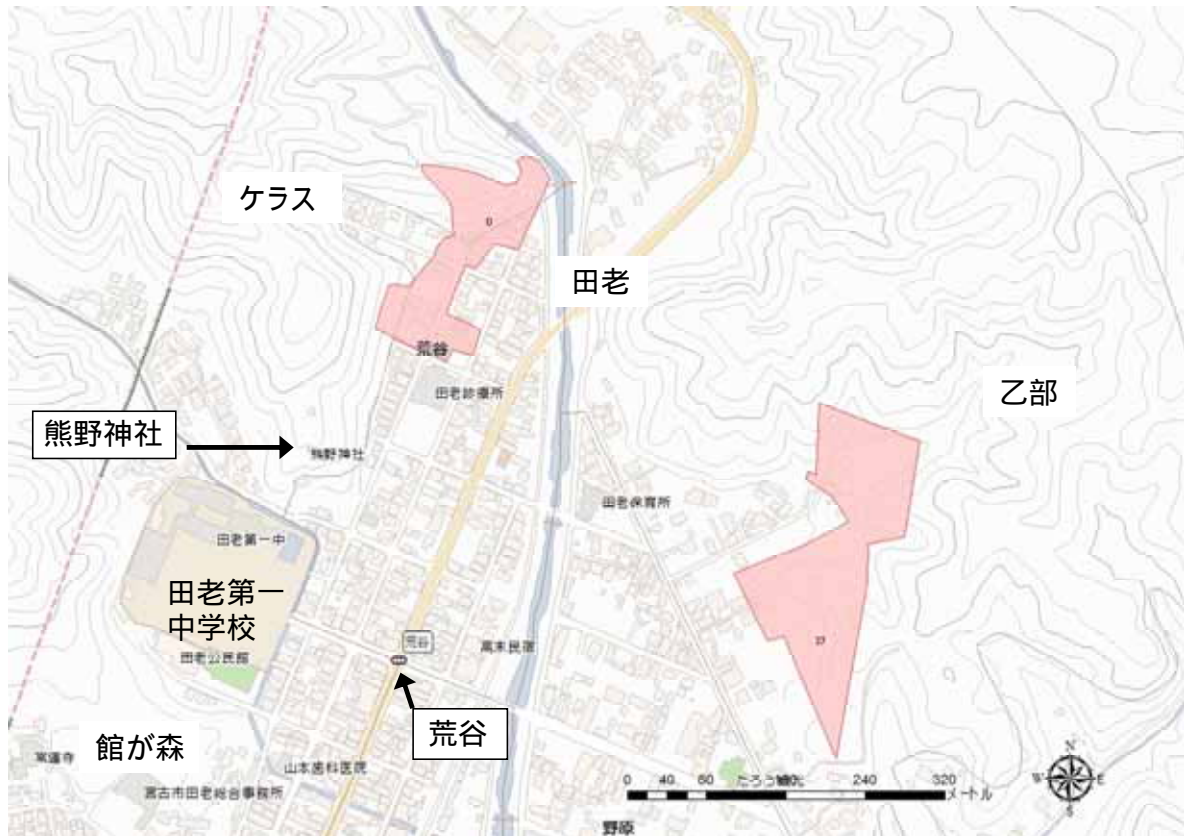
図2 宮古市田老のケラス地区と乙部地区の延焼範囲  
左：ケラス地区、右：乙部地区

図 2 の右の延焼範囲が乙部地区、左の延焼範囲がケラス地区である。火災現場は海岸から 600 ~ 800 m ほど内陸に位置している。この延焼範囲には確認しきれていない山林火災の範囲は含まれていない。ケラス地区の焼損状況を写真 1 に示す。消防本部の情報や消防団員の証言によると津波襲来直後に流れ着いた家屋から出火したとのことであるが、出火原因は不明である。津波により山の麓にガレキが集まった状態であったため、出火後ガレキに延焼し、さらに山林へと延焼した。

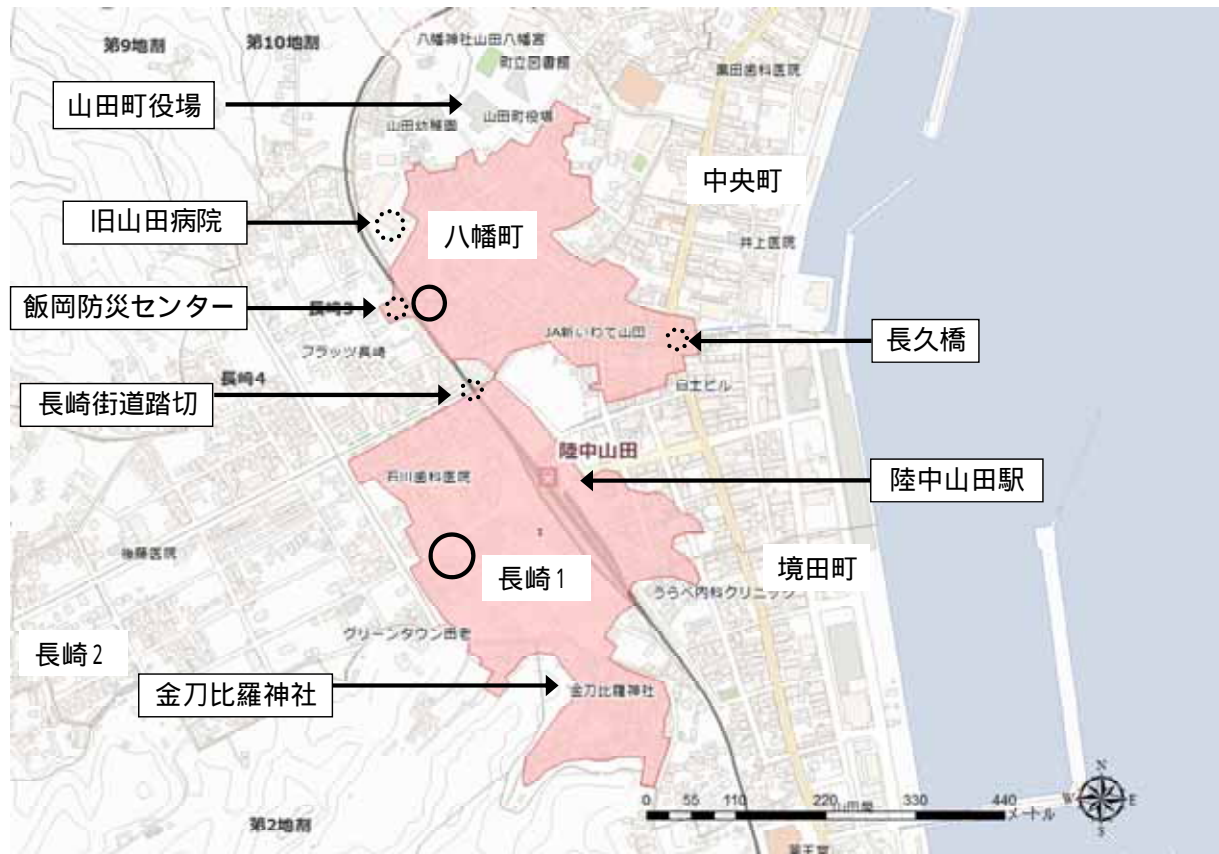
図3 山田町役場付近と陸中山田駅周辺の延焼範囲  
およその出火場所を実線の○で示す。

図3に八幡町の町役場付近の延焼範囲と長崎1丁目の陸中山田駅周辺の延焼範囲を示す。山田町役場屋上から見た焼損状況を写真2に示す。消防本部や住民の情報では、津波襲来直後に図3に示す2箇所の○印あたりから出火したとのことであった。町役場で撮影された写真によれば、建物は建っているが、道路や建物間にガレキが流れ着いている状態で出火していた。ガレキの影響で消火活動が思うように行えず、夜間にかけて延焼した。津波によりガスボンベの配管が取れるなどして、ボンベからガスが漏れる音を聞いている住民がいた。

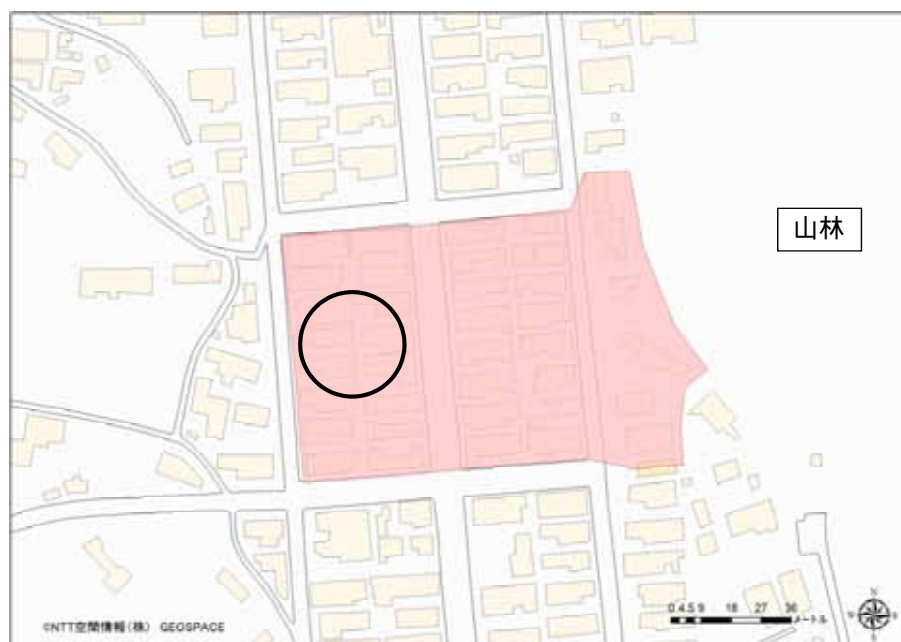
図 4 山田町船越第 15 地割 3 番地付近の延焼範囲  
左側が海で、右側が山林。およその出火場所を○で示す。

船越地区では 3 箇所で火災が発生したが、その中で最も大きい火災の延焼範囲を図 4 に示す。街区から山側を見た焼損状況を写真 3 に示す。消防本部や住民からの情報では、津波により倒壊した家屋が押し寄せた直後に出火したとのことであった。図 4 に○印で示した海側の街区から出火し、山側へと延焼した。途中の道路上には避難のために乗り捨てた自動車があり、これを媒体として道路を超えて延焼したとの目撃証言がある。40 t の防火水槽を利用した消火活動が行われたが、延焼を阻止するには水が足りなかった。山林の延焼範囲は把握しきれていない。

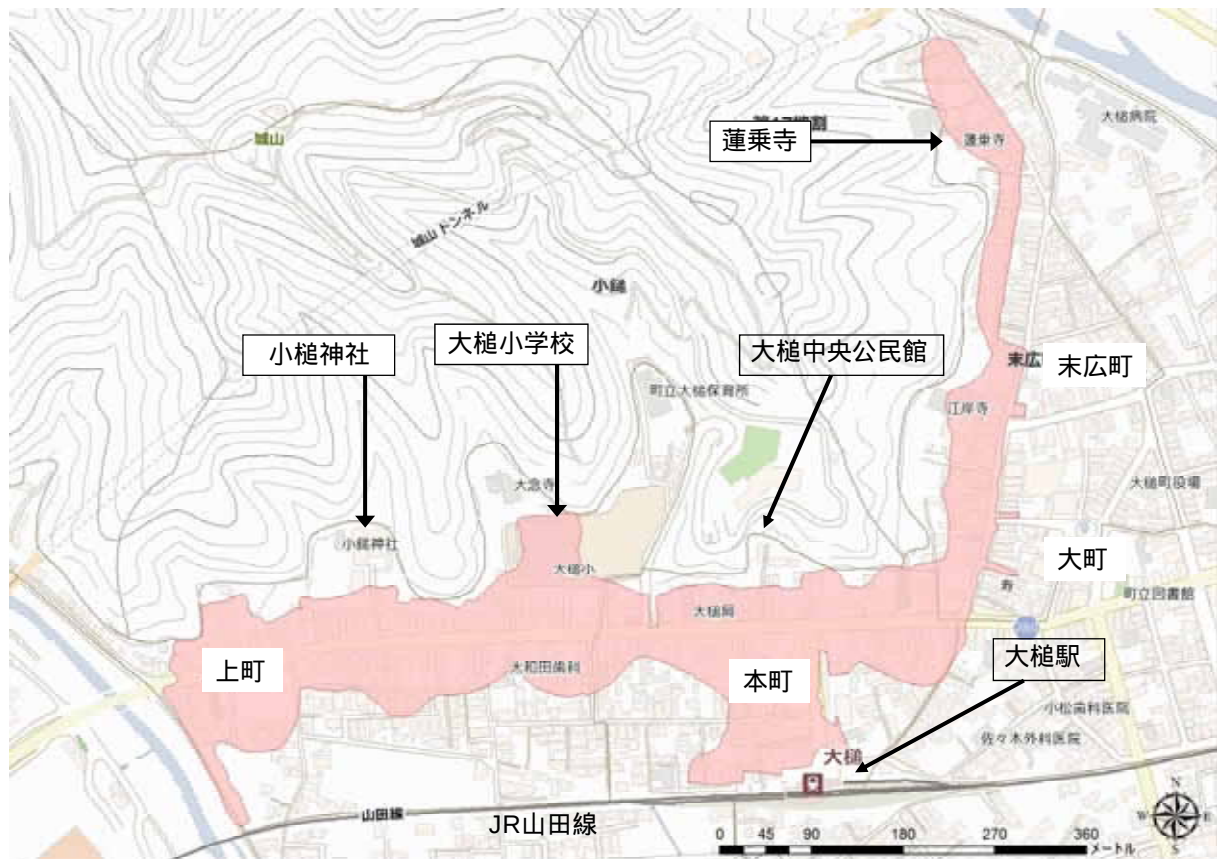
図 5 大槌町大槌小学校付近の延焼範囲  
下側が海

図 5 に大槌小学校付近の延焼範囲を示す。大槌駅北側周辺の焼損状況を写真 4 に示す。津波が押し寄せた最も内陸である山際の市街地が燃えた。さらに、延焼した市街地に隣接する山林も燃えており、住民の証言によれば、市街地火災から山林火災に発展したとのことであった。3 月 11 日 17 時 50 分頃の空撮映像<sup>2)</sup>によれば、北から、町立大槌中学校の南東付近（図 5 の範囲より北）、蓮乗寺付近、大槌中央公民館と大槌駅の間付近、小槌神社の南から西にかけての一带で火災が確認できた。蓮乗寺付近の火災から小槌神社の南から西にかけての火災が延焼する中で合流したと思われる。

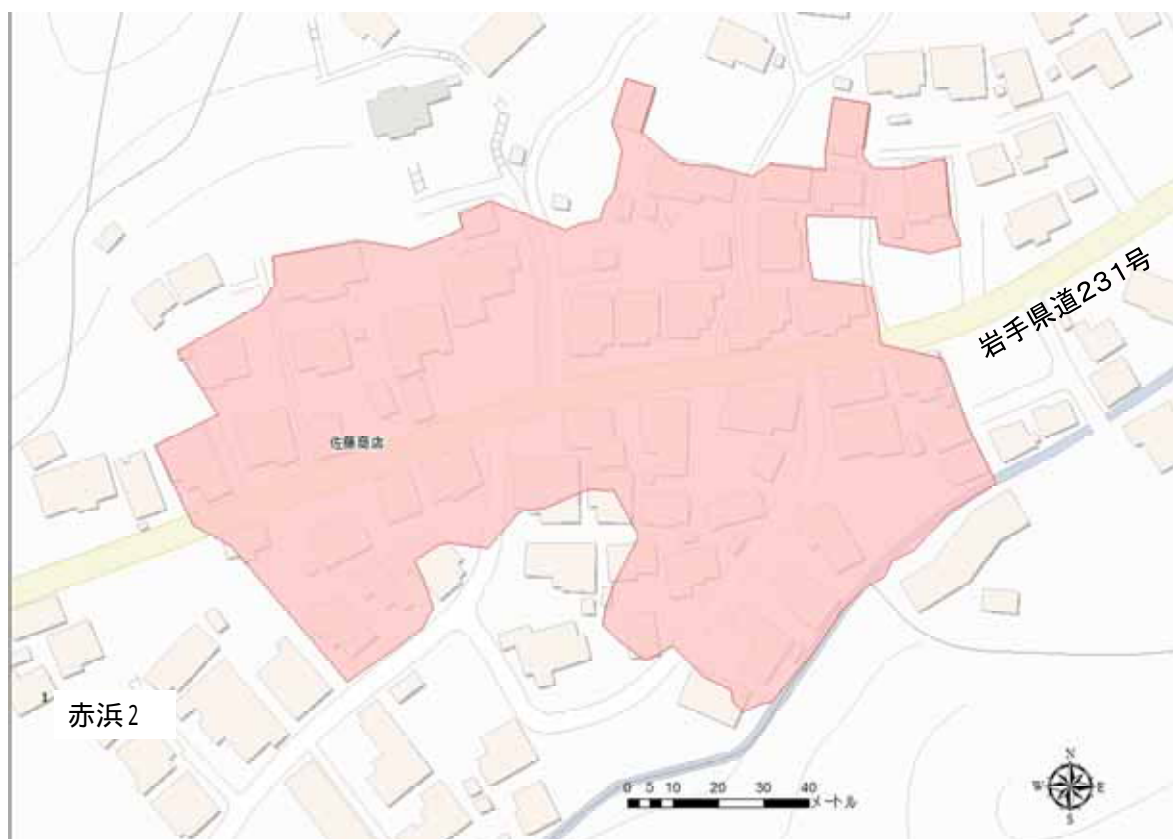
図 6 大槌町赤浜地区の延焼範囲  
左下側が海

図 6 に赤浜地区の延焼範囲を示す。海から遠い高台から見た焼損状況を写真 5 に示す。この場所は海岸から 400 m ほど内陸の比較的高台に位置し、津波襲来後に出火した。津波被害が及ばなかった建物にも延焼した。住民からの情報では、FRP の船が 2 艘流れ着いて 3 日間燃えていたとのことであった。

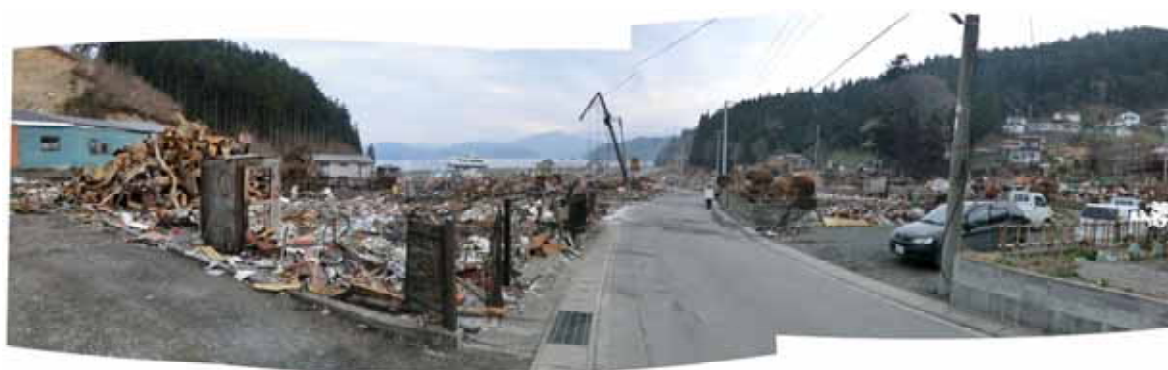
写真 5 赤浜地区の焼損状況  
奥が海。左手前側の焼失した家屋 3 棟は津波被害なし。 2011 年 4 月 27 日撮影。

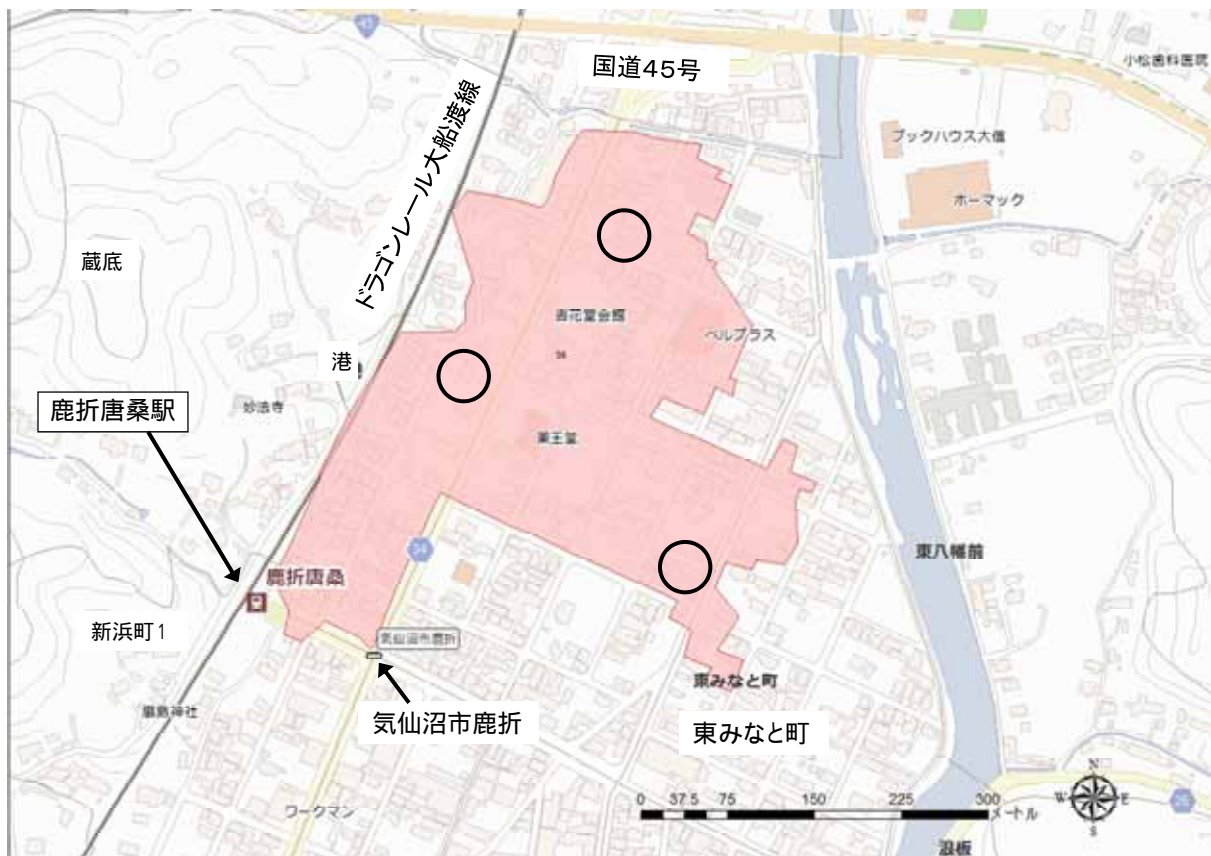
図7 気仙沼市鹿折地区の延焼範囲  
下側が海。およその出火場所を○で示す。

図 7 に鹿折地区の延焼範囲を示す。大船渡線線路付近から見た焼損状況を写真 6 に示す。消防本部からの情報によれば、地震により停電していたところに津波が襲来し、その直後に 3 箇所から出火したとのことであった。街区の北側では水路を、西側では盛り土の線路を延焼阻止線として利用した消防活動が行われ、延焼を阻止した。街区の南側と東側は浸水のため消防活動は困難であった。ここでは再燃がたびたび起こり、鎮火を確認したのは 3 月 23 日である。気仙沼湾では、夜間にガレキが漂いながら燃えている様子<sup>3)</sup>が自衛隊のヘリコプターから撮影された。

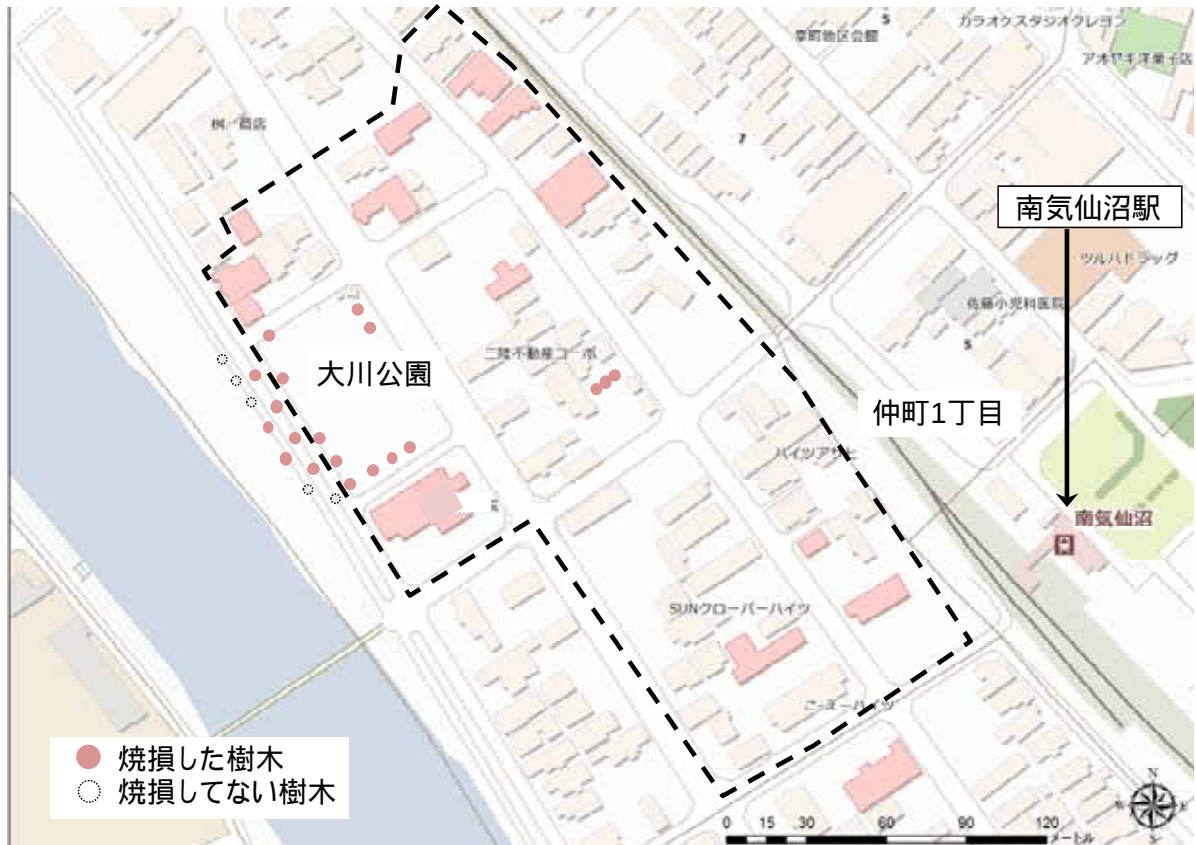
図 8 気仙沼市内の脇地区の延焼範囲  
下側が海。破線が消防本部で確認した延焼範囲。

図8に内の脇地区の延焼範囲を示す。延焼範囲の北西端から焼損域を見た状況を写真7に示す。覚知日時は3月14日22時34分である。この地域の調査は7月になってから行ったため、津波、火災によるガレキの撤去が進んでいた。図8に示す焼損建物は、調査当時存在していた焼損建物やその一部と、家屋はないが焼損跡が残っていた基礎、土台から判別したものである。破線で示した延焼範囲は、気仙沼の消防本部からの聞き取ったものである。この火災では、15日の朝方、火災旋風が目撃されており、現在調査中である。

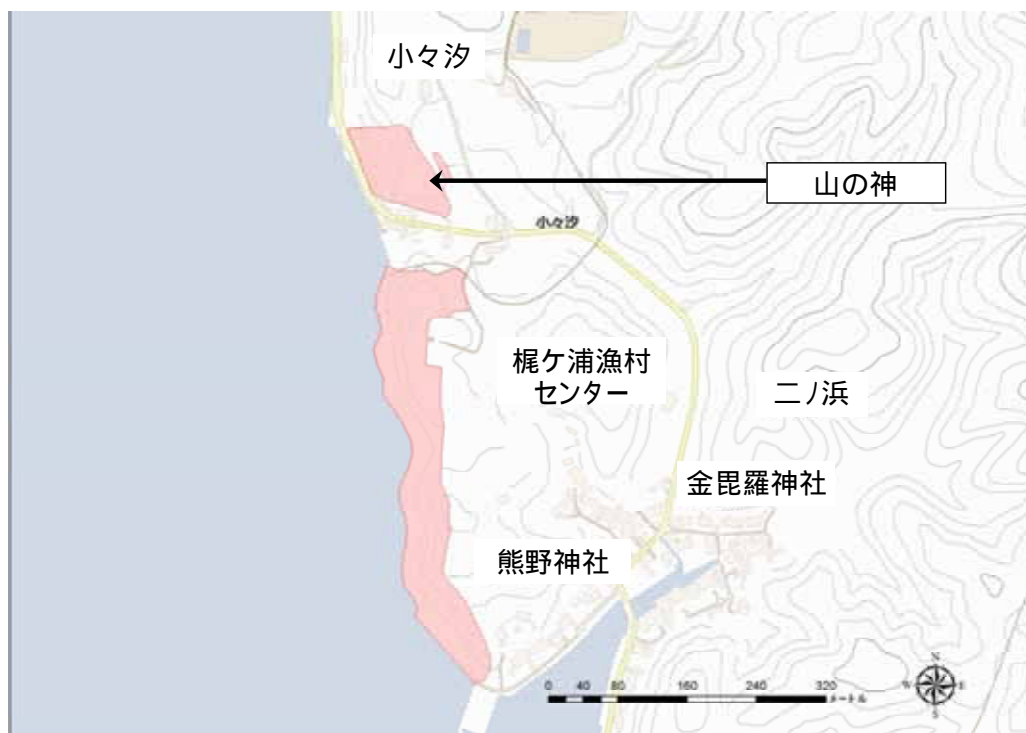
図 9 気仙沼市二ノ浜地区の延焼範囲  
「山の神」付近は道路から山林へ延焼。南の海岸沿いは山林火災。

図 9 に小々汐、二ノ浜地区の延焼範囲を示す。「山の神」と呼ばれる祠が小高い丘の上にあったが、祠の周辺まで延焼していた。「山の神」の西側海岸の道路付近の状況を写真 8 に示す。その丘のふもとの住民によれば、地震当日に漁船が岸に乗り上げるように止まり、火災を起こし数日くすぶり続け、その火が道路に散乱していたガレキに延焼し、その後、山面に沿って延焼した、とのことであった。また、津波により、燃えているガレキや焦げたガレキが岸に運ばれてきた、とのことであった。山林内の下草、幹の下部、樹冠に焼けが見られたが、崖頂部や砂利の道路、墓地などで焼け止まっていた。

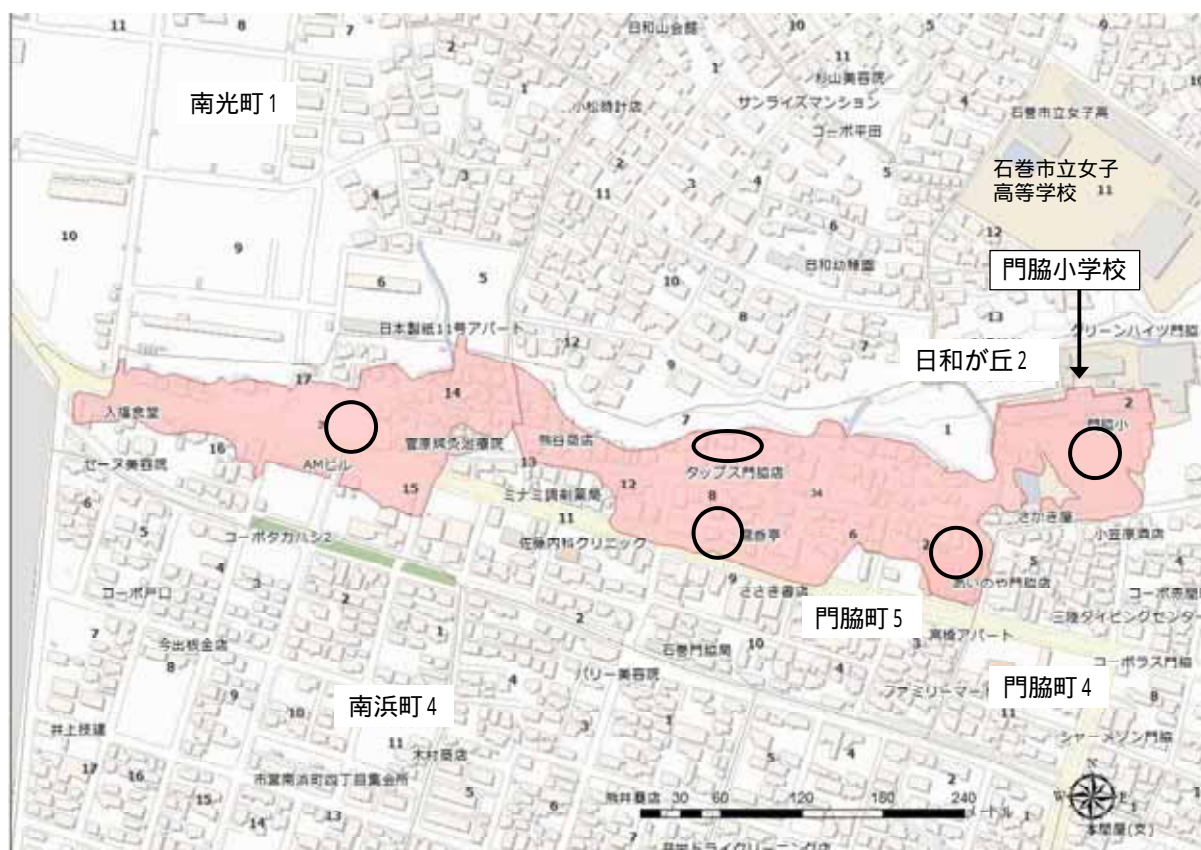
図 10 石巻市門脇小学校前の延焼範囲  
下側が海。およその出火場所を○で示す。

図 10 に門脇小学校付近の延焼範囲を示す。門脇小学校北側に広がる高台から見た焼損状況を写真 7 に示す。消防本部からの情報によれば、津波襲来直後に図 8 に示した 5 箇所から出火したとのことであった。住民の証言によれば、門脇小学校の校庭に停めてあった避難者の自動車が津波で浸水して出火し、それが流されながら建物へ火を着けたとのことであった。高台の崖を延焼阻止に利用した消防活動が行われ、高台の住宅街を守った。

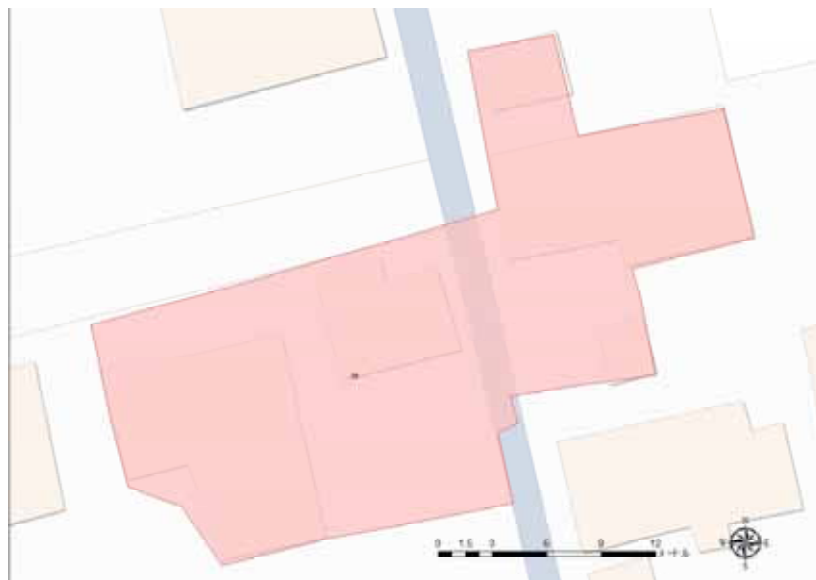
図 11 蛇田地区の延焼範囲

図 11 に蛇田地区の延焼範囲を示す。住宅 5 棟と車両の火災現場で、海岸から 2 km 以上内陸の川に近い場所である。住宅とその西側にあった車両の焼損状況を写真 10 に示す。3 月 12 日 0 時 20 分頃に出火した。近所の 2 階に住んでいた人の話では、夜中に窓の外が明るくなったので外を見たら車から出火していた、とのことであった。

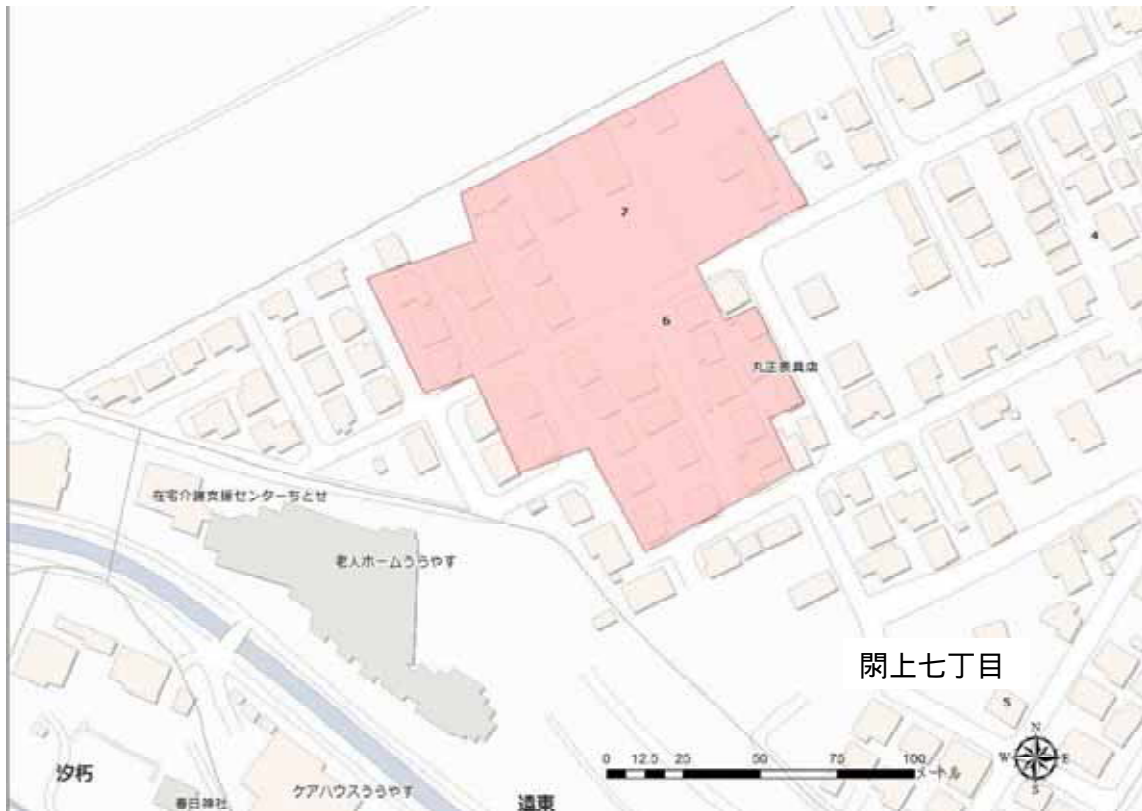
図 12 閑上七丁目の延焼範囲  
右側が海

図 12 に関上七丁目の延焼範囲を示す。焼損状況を写真 11 に示す。消防本部よれば、津波襲来直後の 16 時 30 分頃に出火したとのことであった。津波の影響で火災現場に近づくことができず、消防本部は 3 月 13 日 10 時に自然鎮火を確認した。雑誌掲載の写真<sup>4)</sup>を見ると、壊れなかった建物の周りにガレキが水面上に溜まり、そこが燃えているのが確認できた。この地区を空撮したニュース映像<sup>5)</sup>を見ると、燃えながら流されるガレキや内容物を噴出させながら流れるガスボ

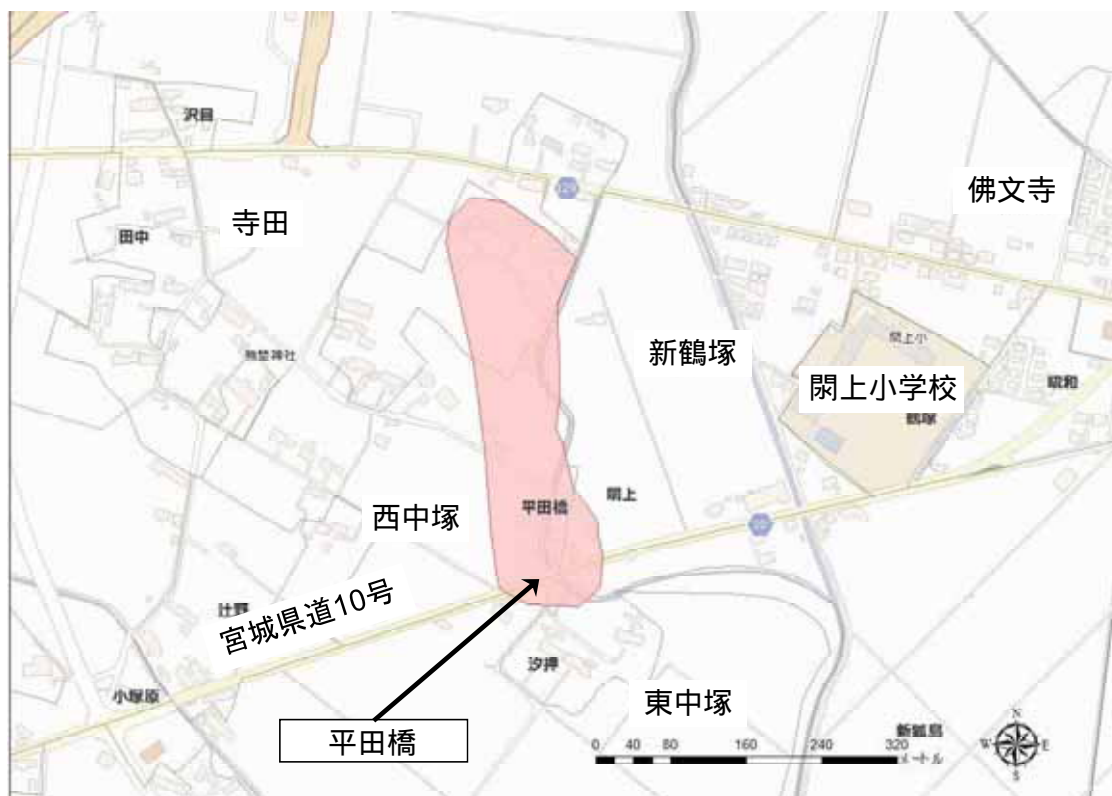
図 13 平田橋付近の焼損範囲（東方向が海）

平田橋付近の延焼範囲を図 13 に示す。小さな川沿いに溜まった焼損物の状況を写真 12 に示す。県道 10 号から北の方向に、小さな川に沿って延焼範囲が確認できた。この場所も関上七丁目付近と同じように、ヘリから写したニュース等のテレビ映像で確認したところ、もともと田畑が広がっていた場所に、燃烧しながら流されてきたガレキが止まって、延焼が拡大した状況があった。その映像では、かなり海側から燃えたガレキが移動してきていた。

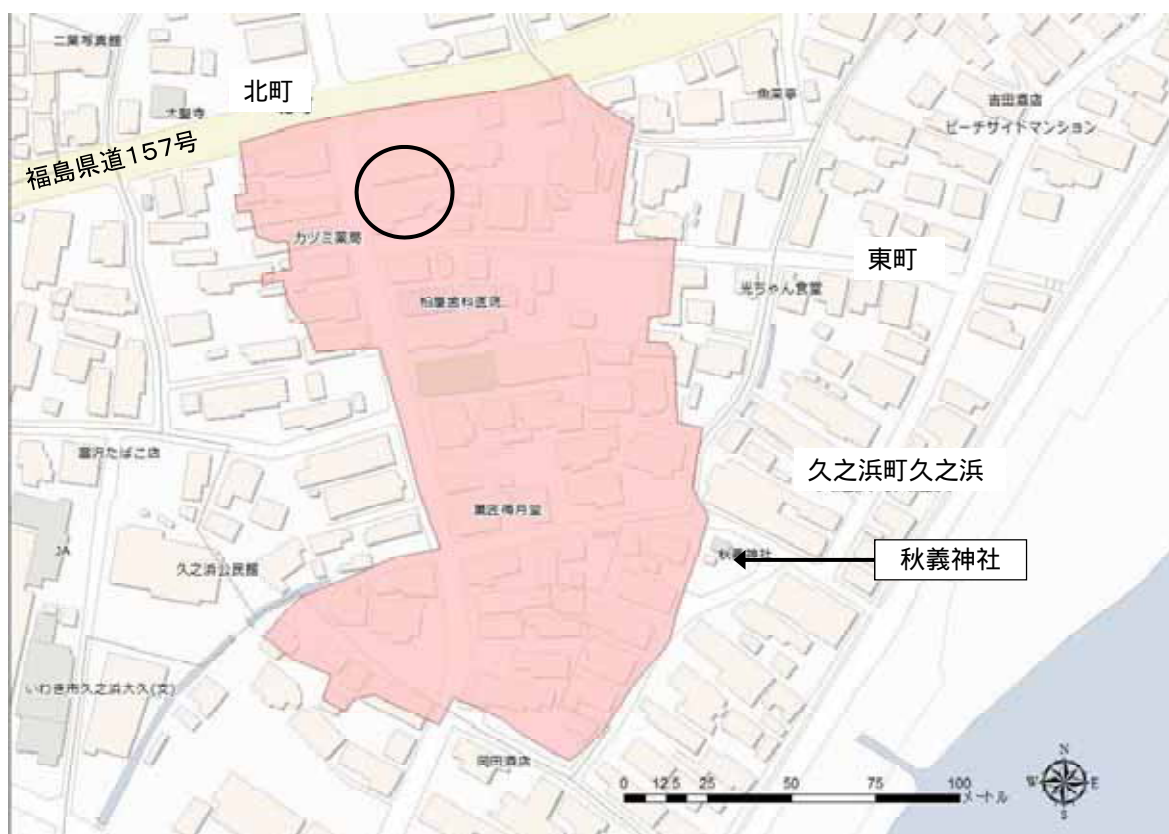
図 14 いわき市久之浜の延焼範囲  
おおよその出火場所を○で示す。

図 14 に久之浜の延焼範囲を示す。延焼範囲の南から北を見た焼損状況を写真 13 に示す。消防本部によれば、津波襲来直後に出火したとのことであった。津波の影響で、消防隊の駆け付けに 30 分を要した。海側は津波の影響で消防隊は火災現場に近づくことができなかったが、近くの川より取水し、ホースを延長して放水することで、西側と南側で延焼を阻止した。我々が調査に行った 7 月 12 日の時点では、ガレキの撤去が進んでいて、火災当時の状況が分からなかったが、雑誌に掲載された出火後の写真<sup>6)</sup>を見ると、一部の建物は津波で壊されていたが、多くの建物が建っている状態で延焼していた。
