4 RDF等に係る発熱・発火事例の発生状況

(2) 他のRDF施設における最近の発熱・発火事例

ア 大牟田リサイクル発電所

イ 石川北部RDFセンター

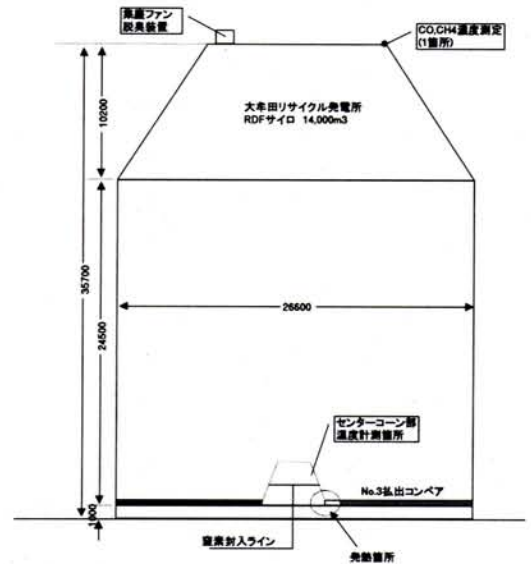
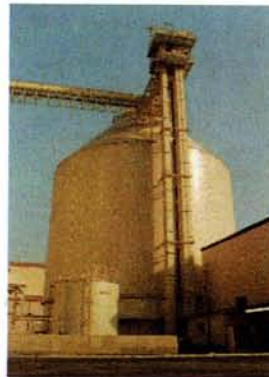
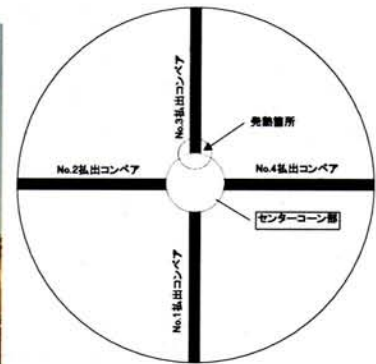
RDF貯蔵サイロ下部

No.3 RDF 払出コンベア内で火災が発生

19:46頃 運転室において監視をしていた職員が、RDF貯蔵サイロ下部のセンターコーンに設置した温度計の指示値が上昇(42.5℃→44℃)したため、現場確認のため急行。

RDF貯蔵サイロの下部に設置された焼却炉への切出し口であるRDF搬出コンベアの点検孔を開けたところ白煙を確認。

RDF搬出コンベアから赤熱した状態でRDFが混在しているのを確認、直ちに粉末消火器6本を使用し、コンベア内に残ったRDFを取り除く。

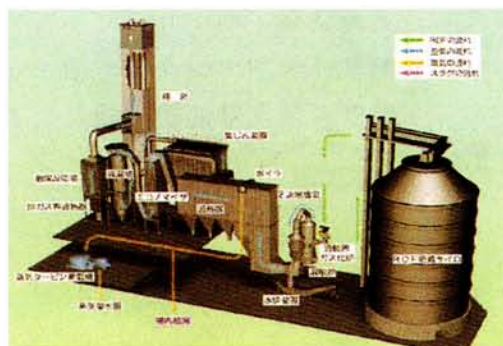
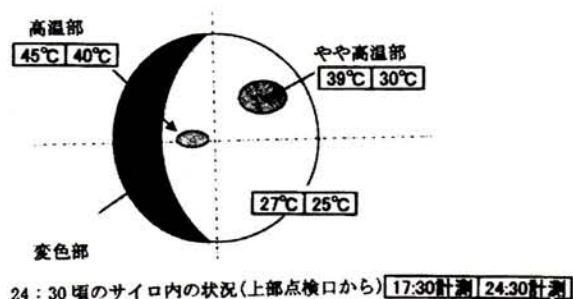
RDF貯蔵サイロ下部
No. 3 RDF払出コンベア出口付近でRDFが燻焼したもの。

17:00頃 中央制御室において監視をしていた職員が、RDF貯蔵サイロ上部に設置してある温度計の指示値が29~30度を指示したため(通常は室温と同様)、現場確認に急行し、上部点検口から赤外線温度センサーを使用し内部確認する。(サイロ内に6ヶ所温度センサー有り。)

17:00頃 No.2サイロにおいて異常温度上昇を確認
