東日本大震災時における建築物の防災管理
・ 自衛消防組織に係る運用実態について
(報告案)

平成24年2月

大規模防火対象物の防火安全対策のあり方に関する検討部会

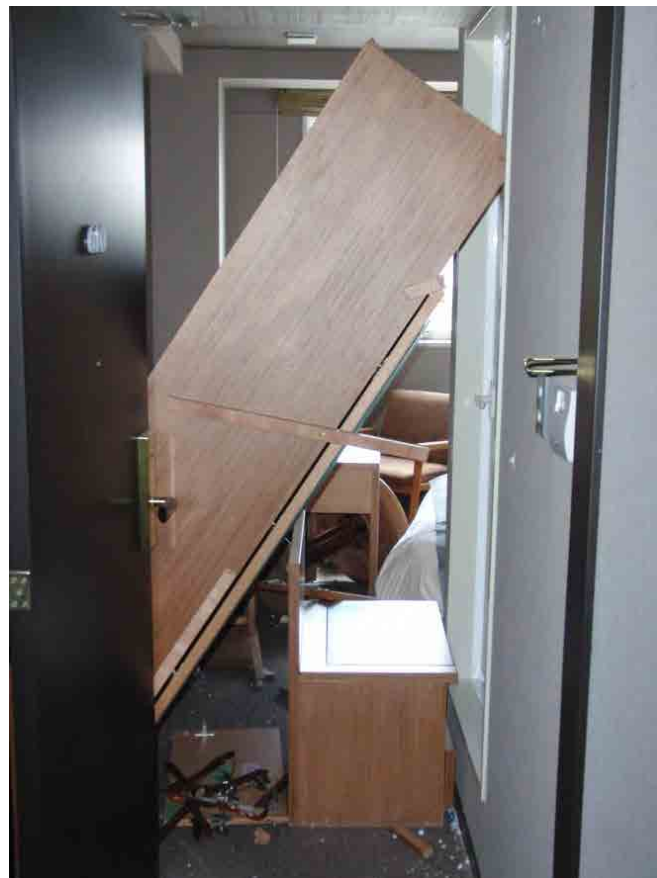
地震の揺れによりじゅう器が散乱した客室（平成23年6月6日撮影）

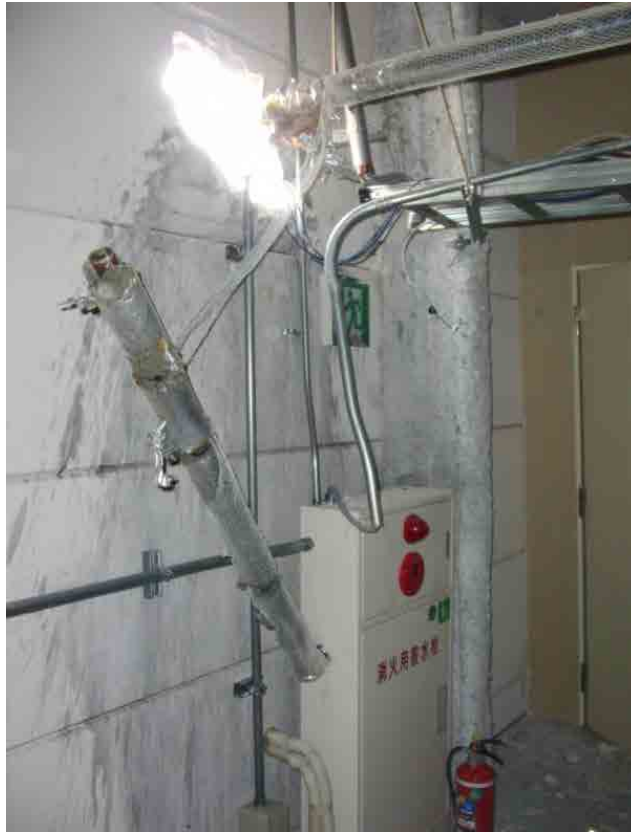
地震の揺れにより補助散水栓の配管が破断した事例（平成23年6月6日撮影）

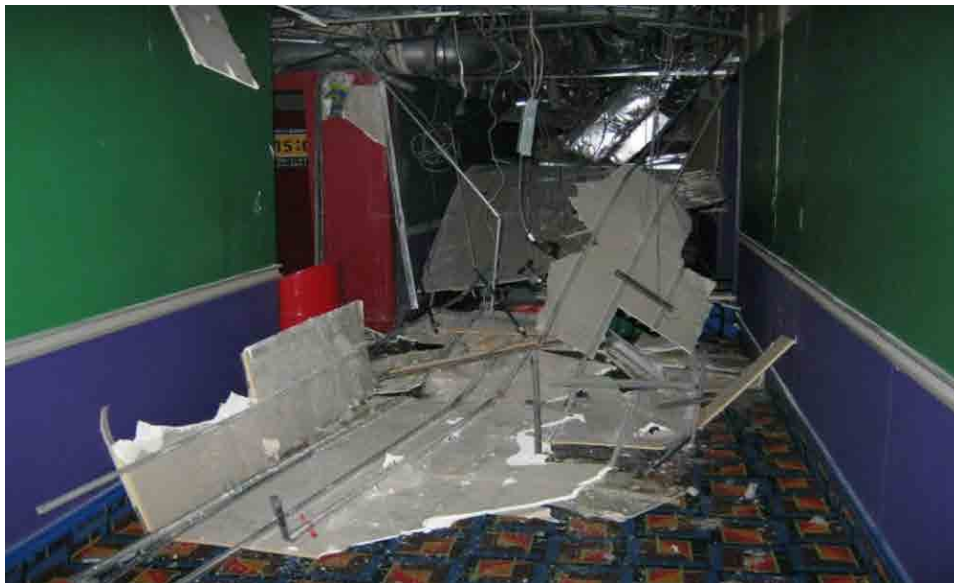
天井が落下し、スプリンクラー配管が破損した事例（平成23年6月6日撮影）

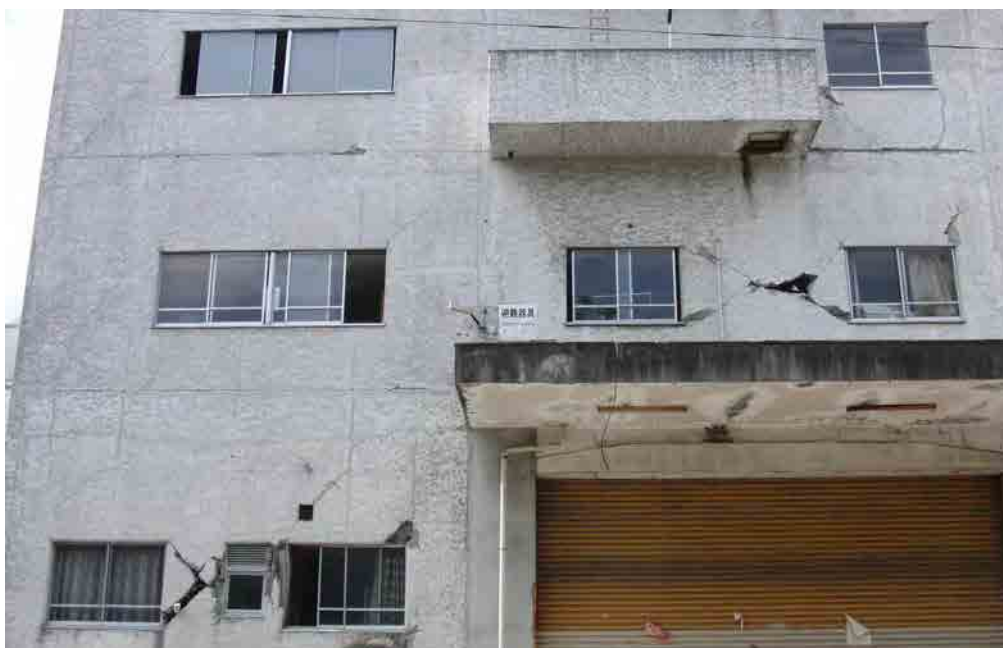
地震により外壁に大きなひびが入った建物（平成23年6月16日撮影）

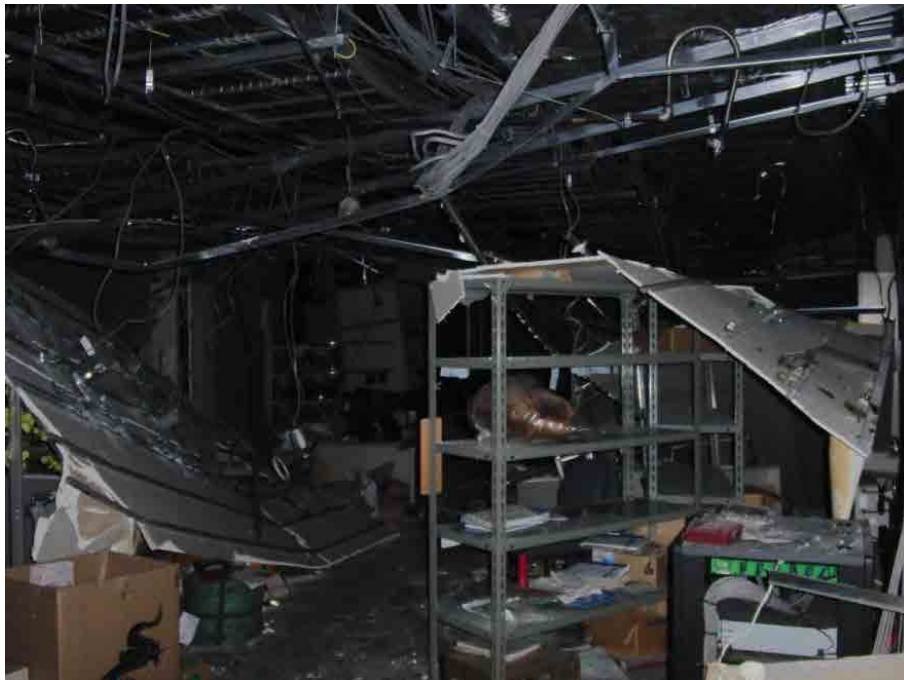
地震の揺れにより大きな被害を受けた室内（平成23年6月6日撮影）
