大量のリチウムイオン電池の貯蔵や取扱いを行うにもかかわらず、消防法令に基づき安全対策を講じていなかったために、極めて大きな事故が発生した事故の例

大量のリチウムイオン電池を一般倉庫に貯蔵した場合の火災危険性

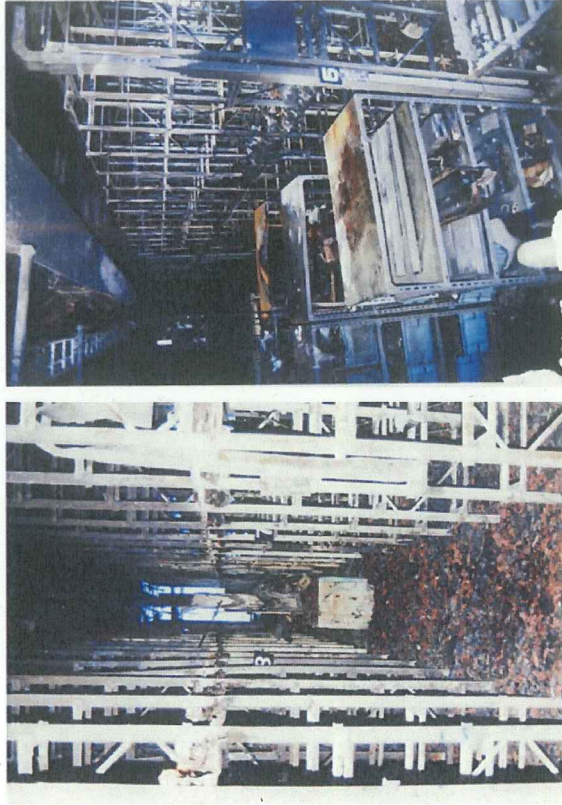
倉庫部分の焼損状況

※充電後のリチウムイオン電池を4段式の棚に常温状態で大量に保管する倉庫部分において、リチウムイオン電池から火災が発生し、電池約300万本が次々と燃えていった。

消火活動は困難を極め、2名の負傷者を出すとともに、約7時間後に鎮火したが、焼損面積は約7千㎡であった。

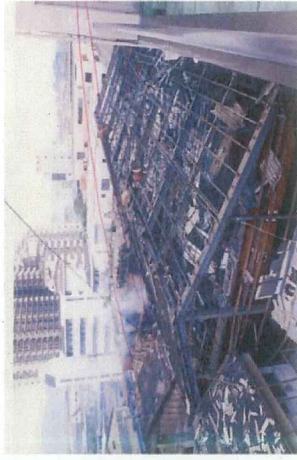
火災で吹き飛んだ屋根

※充電後のリチウムイオン電池を13段積みで大量に保管する倉庫部分においてリチウムイオン電池から火災が発生し、電池約122万本が次々と燃えていった。

この火災により175mの範囲の住宅等にも被害が及んだ。また、消火活動は困難を極め、2名の負傷者を出すとともに、約8時間後に鎮火したが、出火建物1230㎡が全焼するとともに、隣接建物も半焼(486㎡焼損)した。

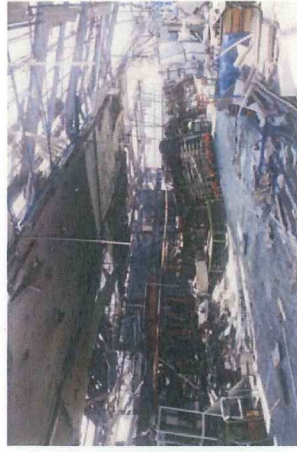
焼損した施設の状態

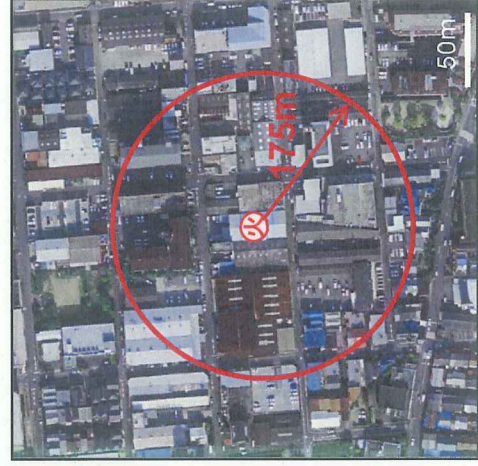
半径175mの範囲の住宅等に被害発生

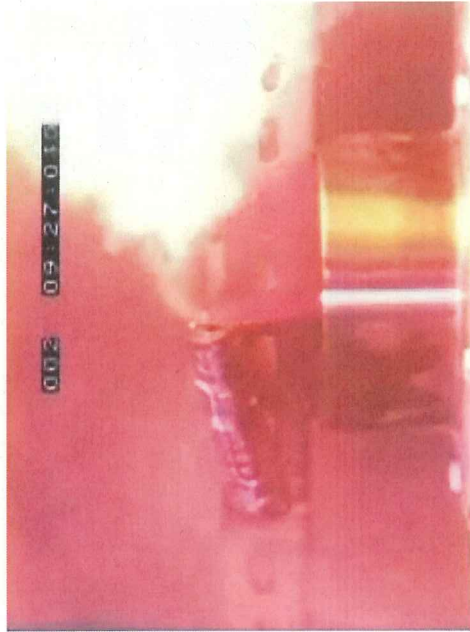
- 火災に曝された単電池が急激に燃焼する様子

リチウムイオン電池(単電池)が火炎に曝された際、電解液が噴出し、火炎放射となった様子
