## 東日本大震災における特定防災施設等の被害状況調査報告

### 1. 調査目的

特定防災施設等\*の地震動による影響を評価するための方法を検討するため、昨年報告のあった施設について被害の詳細を現地で調査する。調査は聞き取り調査と現地における確認により行う。

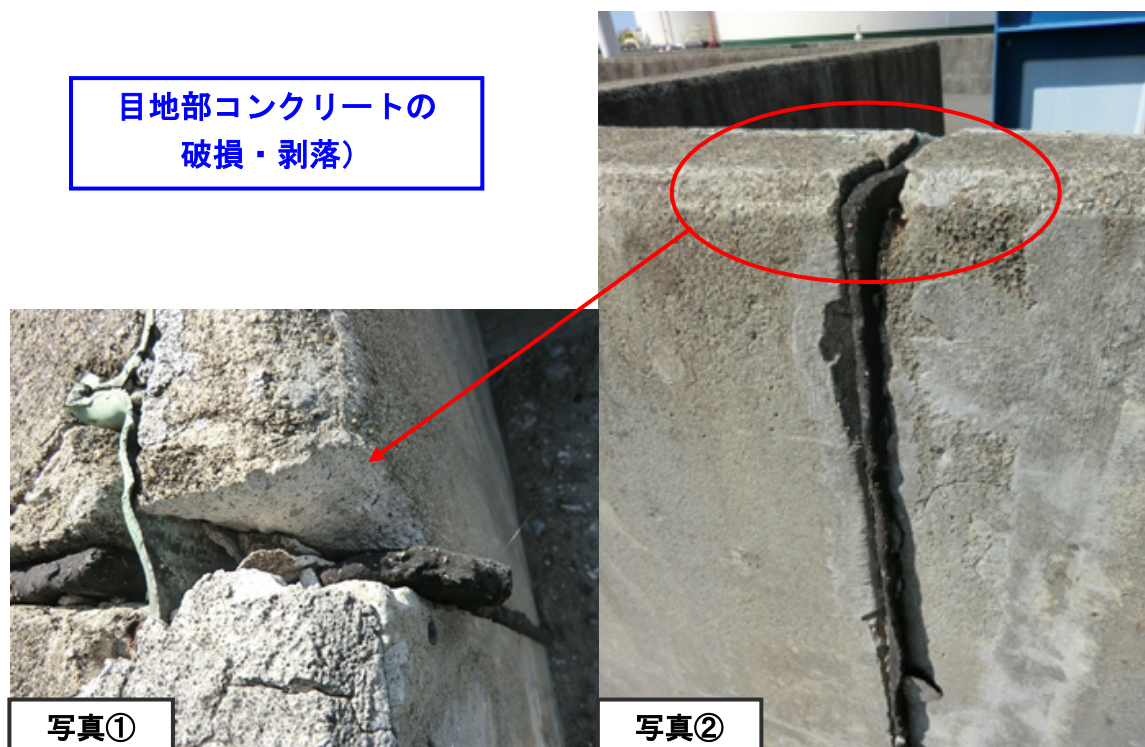
目地部の段差

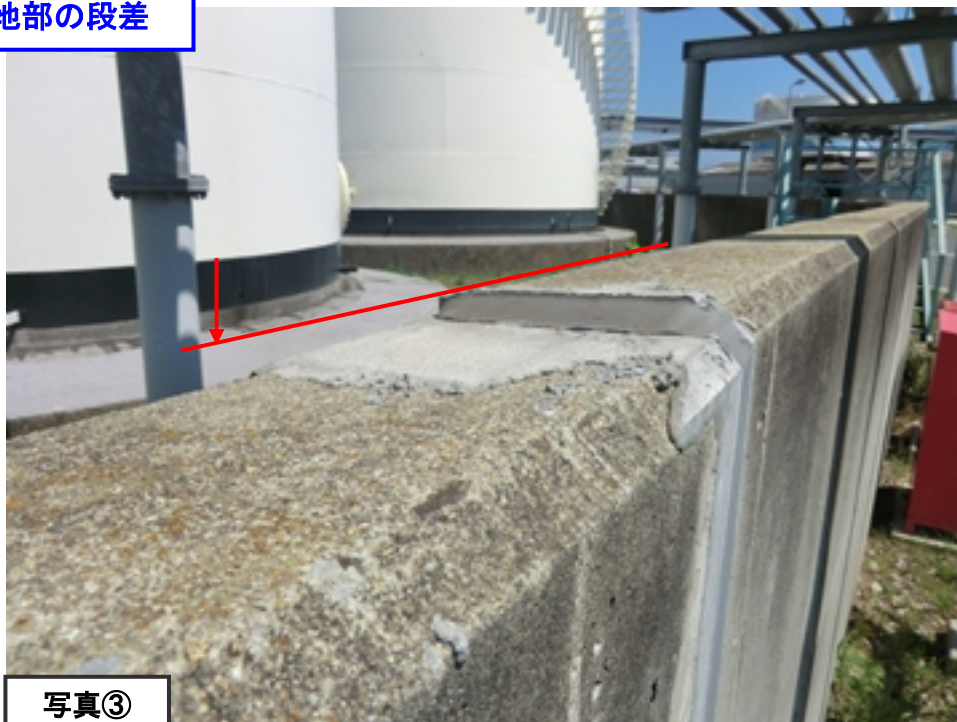
写真③

- 被害の多くは目地部で生じている（写真①，②）。
- 目地に沿って縦方向にひび割れの発生，もしくはコンクリートの破損・剥落が発生している（写真①，②）。
- 位置は目地部の極く近傍か止水版の端部付近である（写真①，②，⑤，⑥，⑬）。
- コーナー部にひび割れが発生している箇所がある（写真⑦，⑧）。
- ひび割れの多くは防止堤の天端から側面全体に発生している（写真④，⑭）。
- 目地部に段差が生じているものがあるが，隣り合うブロックで前後にずれが生じているのは見受けられない（写真③）。
- 液状化に伴う沈下が生じている（写真⑨，⑩）。

壁体全体にひび割れ  
※写真は復旧後

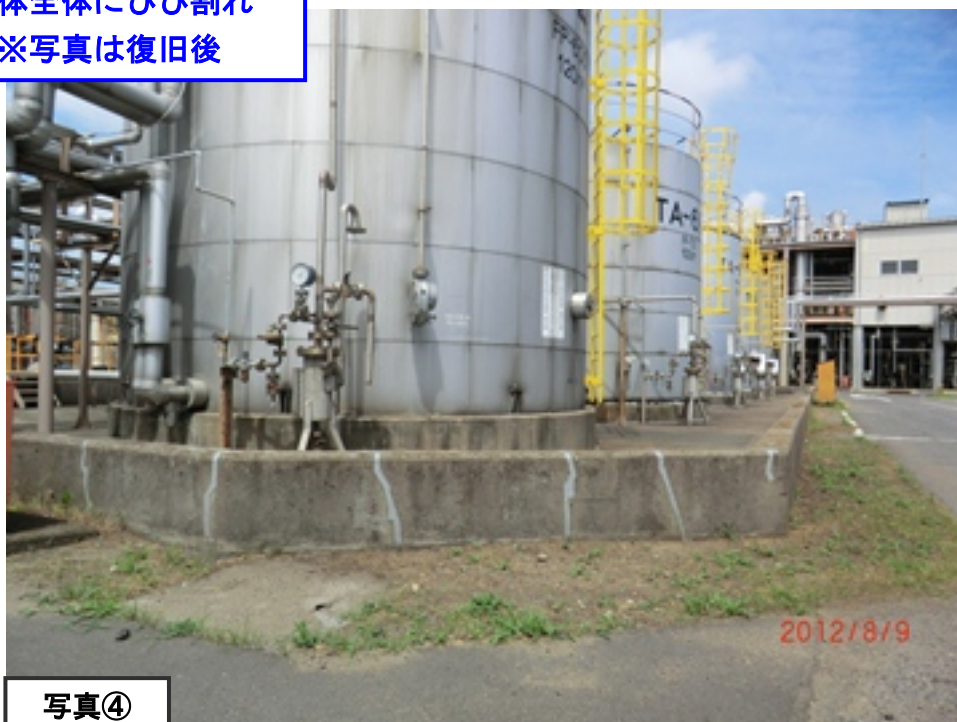
写真④

目地部の止水板  
端部より破損  
※写真は復旧後

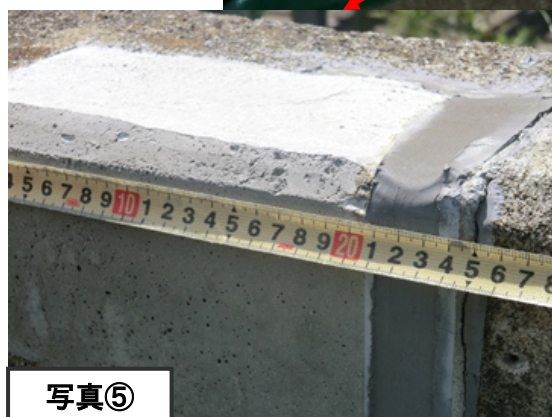
写真⑤

コーナ一部分の亀裂  
※写真は復旧後

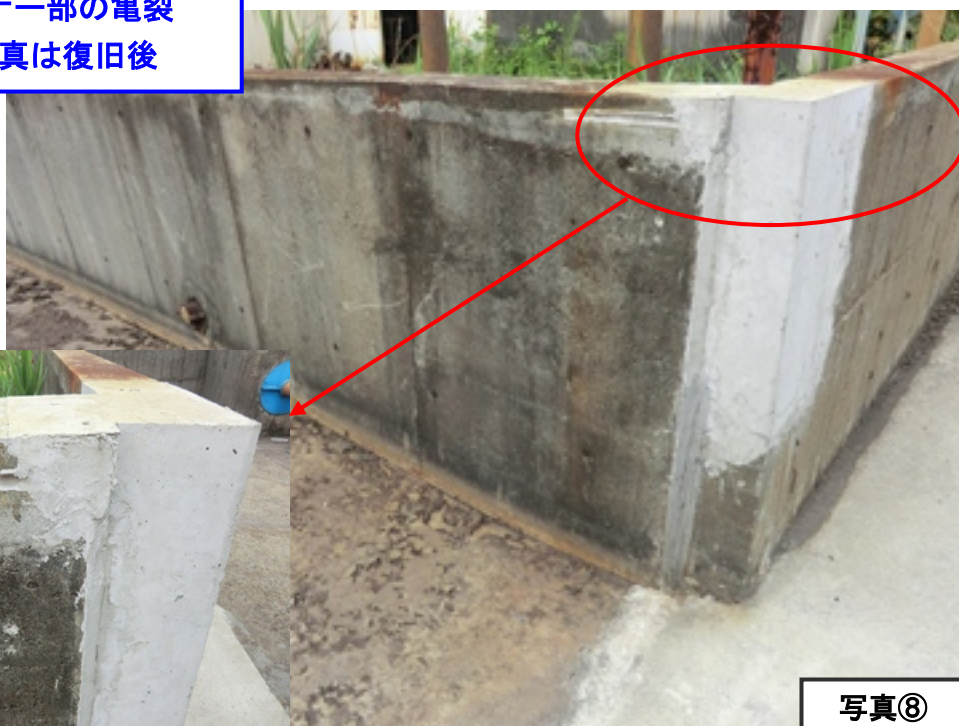
写真⑧

- コーナー部では片側の揺れに対して、もう片側がこの揺れを阻止するように力が働く
- これにより過大な応力が発生し、コンクリートのひび割れが生じる等が考えられる。

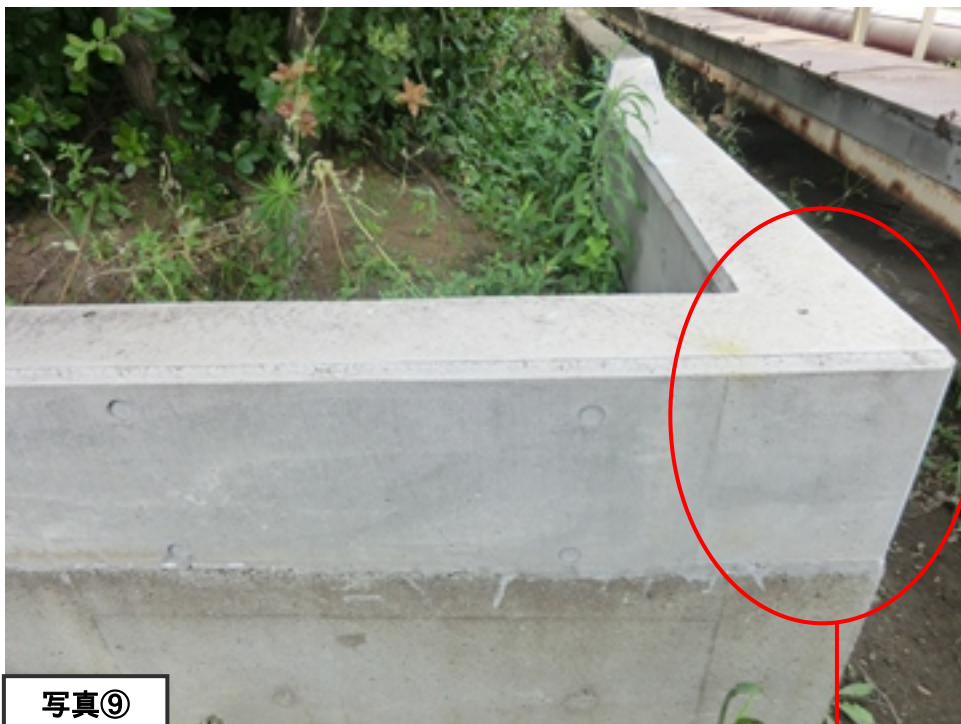
写真⑨

一方、液状化によるものは、液状化に伴い防止堤を支える地盤が沈下したことにより、防止堤本体が沈下したものと考えられる。

また，全体的に沈下した場合，かさ上げを行っている（写真⑨，⑩）。

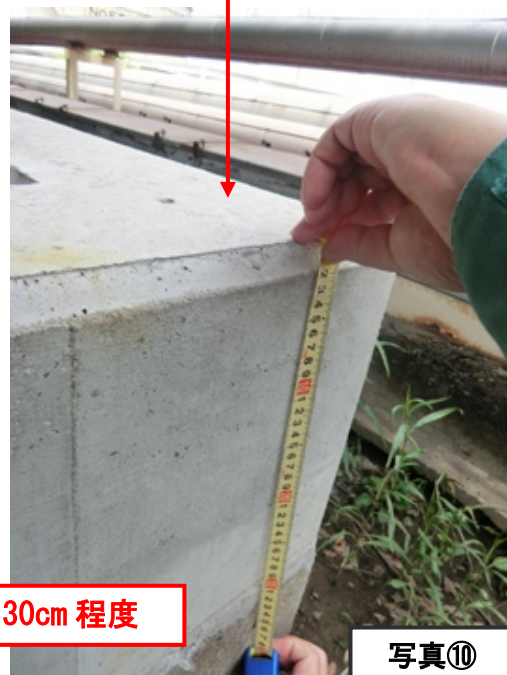
写真⑩

最大 30cm 程度

盛土構造の陥没  
※写真は復旧後

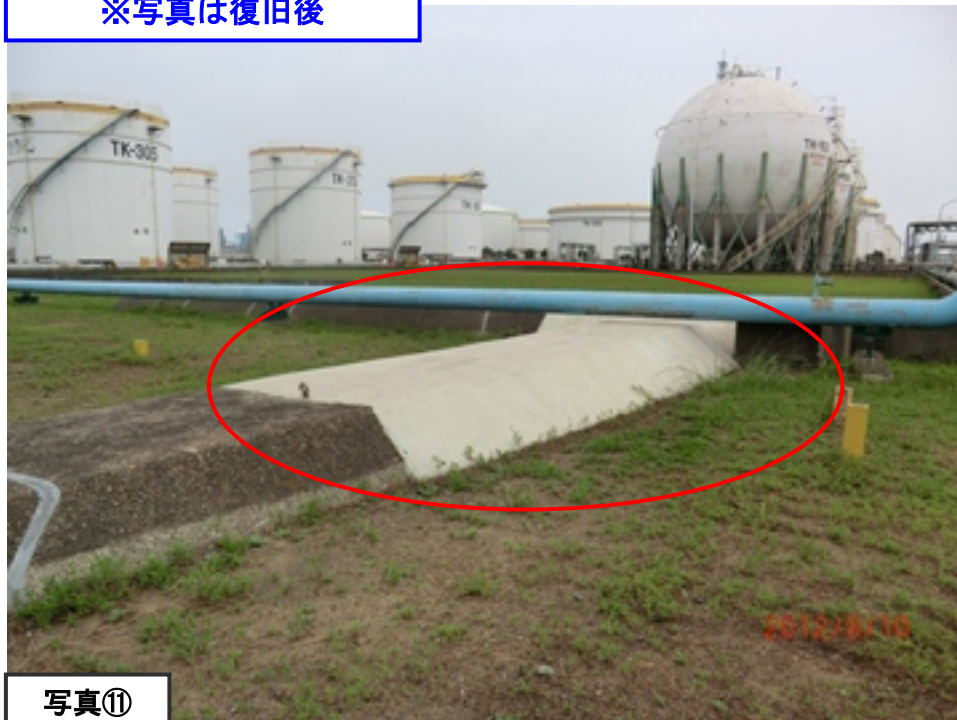
写真⑪

- 盛土が部分的に陥没・沈下・亀裂が生じている（写真⑪，⑫）。

盛土構造の沈下，表面亀裂  
※写真は復旧後

部分的に陥没している箇所には、盛土を横切るように埋設構造物があるために、地震に伴いこの埋設構造物の周囲が締め固められたと想定される。

土を盛り，表面に止水を施している（写真⑪，⑫）。

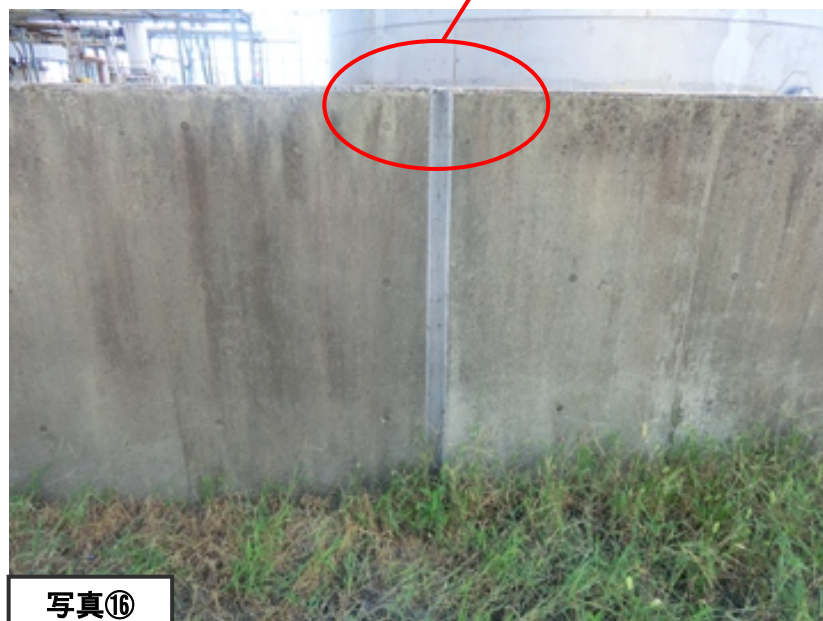
写真⑮

目地部  
(目地補修)

補修は、ひび割れ程度であれば目地補修剤による補修（コーキング）を施す程度であるが（写真⑮，⑯），コンクリートが大きく破損・剥落しているものは、目地部の両側を撤去の後，コンクリートの打ち替えを行っている（写真⑰）。

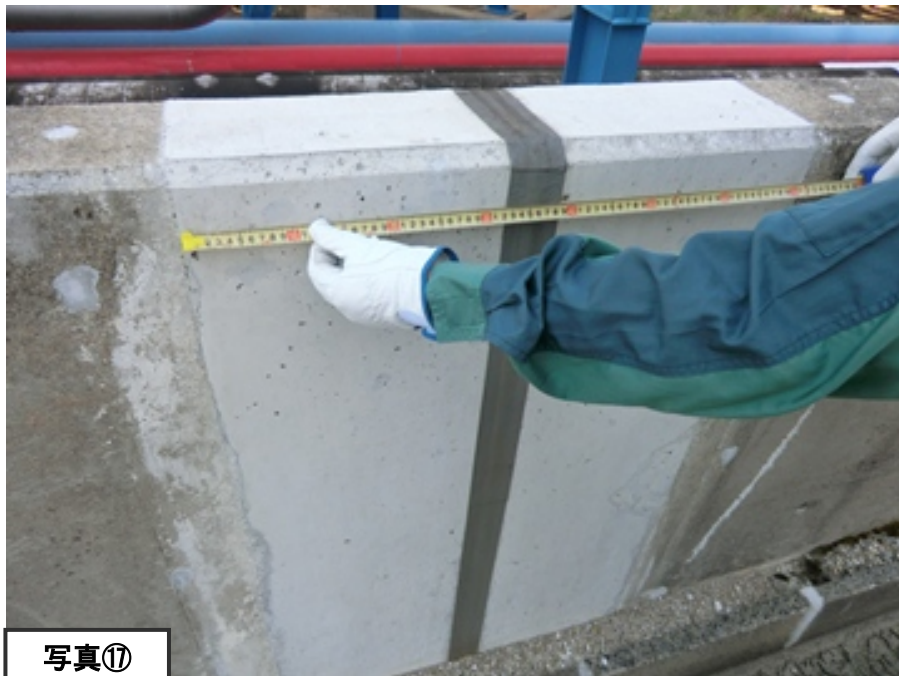
**目地部  
(コンクリート打ち替え)**

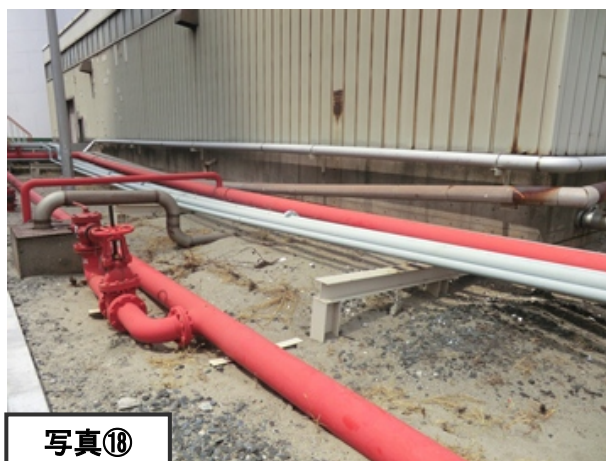
写真⑱

- 地上配管の基礎の沈下に伴う配管本体の沈下。ただし，漏水なし（写真⑱）
- 鋼製貯水槽との接続部のフレキシブル継手部より漏水（写真⑲）
- 配管埋設部より漏水（写真⑳）
- 埋設配管の異種基礎間との取り付け部や固定部との取り付け部の破損

地上配管  
（基礎の沈下）

- 配管基礎地盤の液状化に伴う沈下
- 鋼製貯水槽の想定以上の挙動によるフレキシブル継手の許容値越え
- 埋設配管の経年劣化（薄肉化）＋地震力作用
- 異種基礎間（杭基礎と直接基礎）での埋設配管に作用する相対変位による配管破損
- 護岸の側方流動に伴う埋設配管破損

配管が漏水したものは，配管本体やフレキシブル継手の交換（写真⑱，写真⑳）

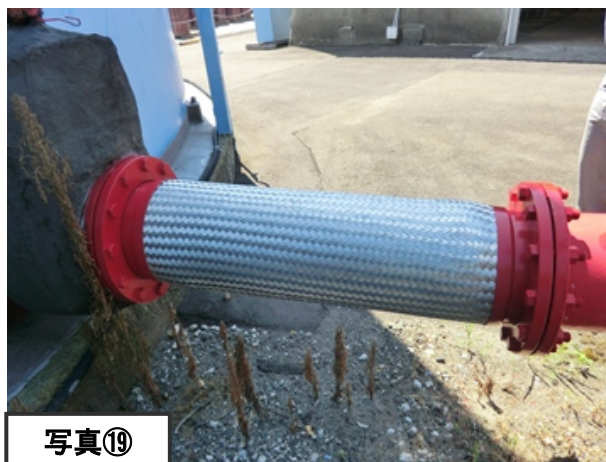
写真⑲

フレキシブル継手  
（水漏れ）  
※写真は交換後

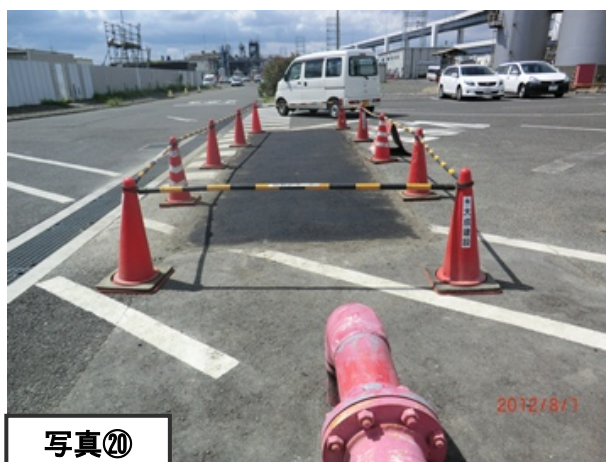
写真⑳

埋設配管  
（地表に滲む程度）  
※写真は交換後

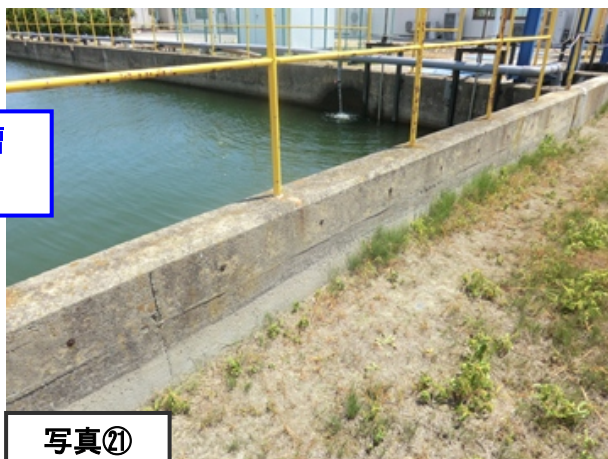
- コンクリート製貯水槽にひび割れ発生・漏水（写真㉑）
- 地上鋼製タンクと基礎との接続部のボルト破損（写真㉒）
- 地上鋼製タンクの側板座屈（写真㉓，㉔）
- 地上鋼製タンクの基礎傾斜（写真㉕）

コンクリート製貯水槽  
（ひび割れ，漏水）

- 想定以上の地震力作用による破損
- 鋼製タンクの経年劣化（薄肉化）＋地震力作用

ひび割れ箇所を補修（写真㉑）

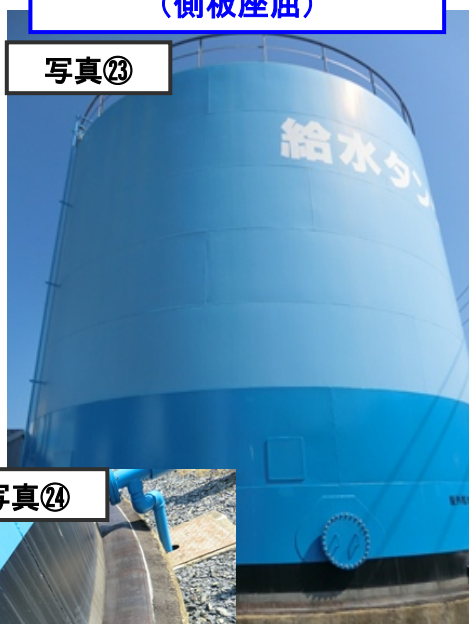
写真㉓

鋼製貯水槽  
（側板座屈）

ボルトの新設（写真㉒），側板（写真㉓，㉔），傾斜の補修（写真㉕）

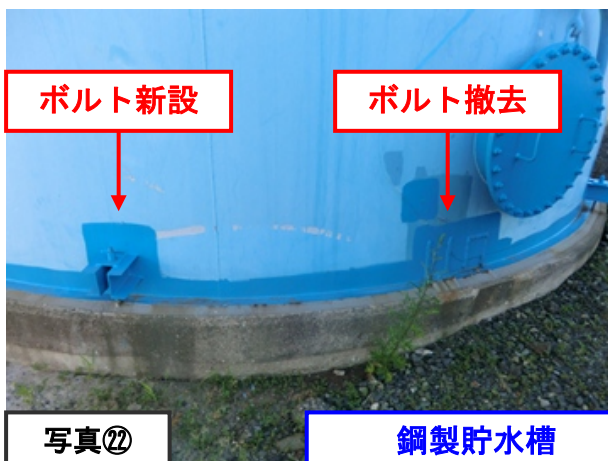
鋼製貯水槽  
（ボルト破損）

ボルト新設

ボルト撤去

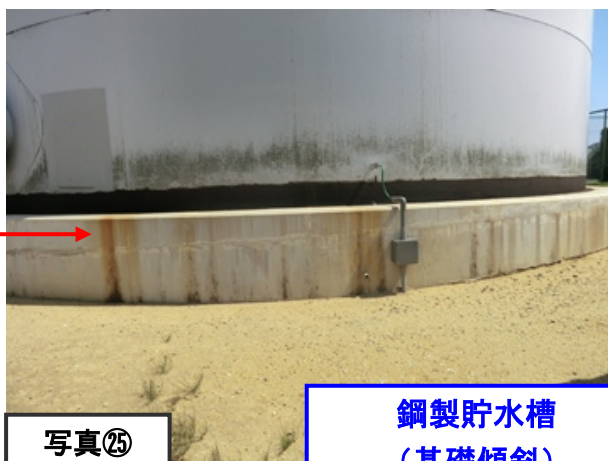
鋼製貯水槽  
（基礎傾斜）

モルタル充填

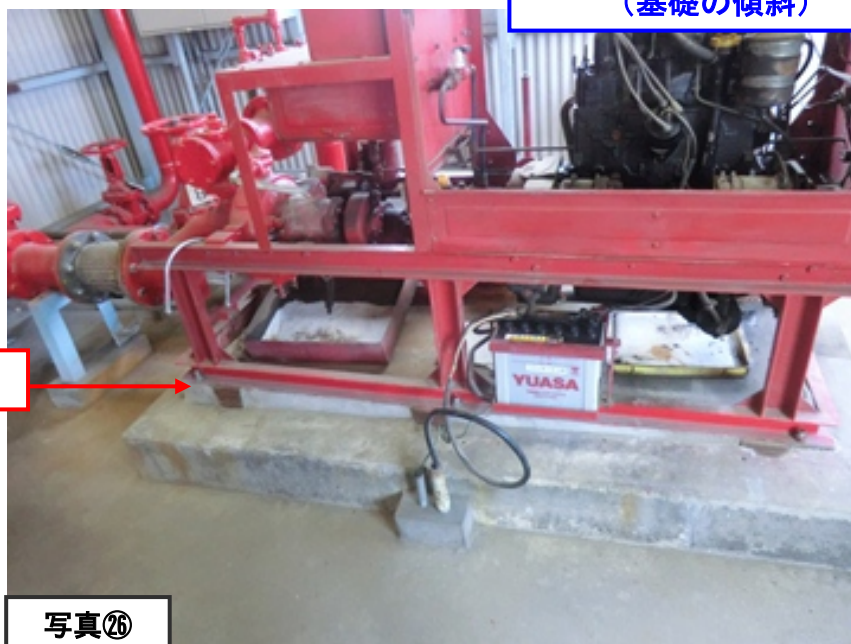
写真②⑥

- 基礎の傾斜（写真②⑥）

加圧送水設備  
（基礎の傾斜）

- 設備基礎地盤の液状化に伴う沈下

モルタル充填

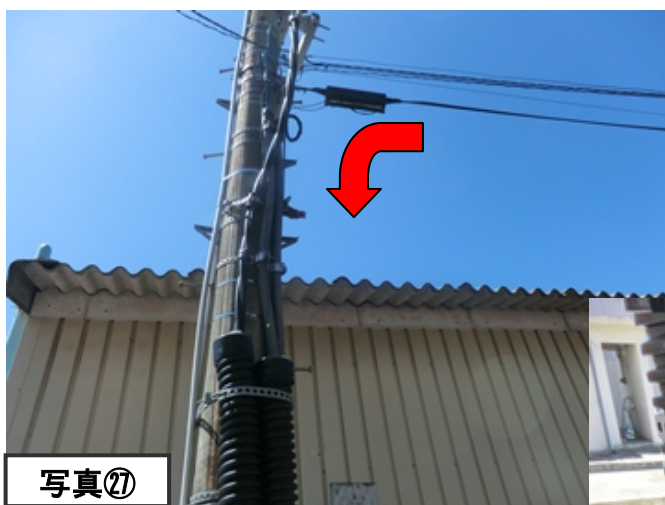
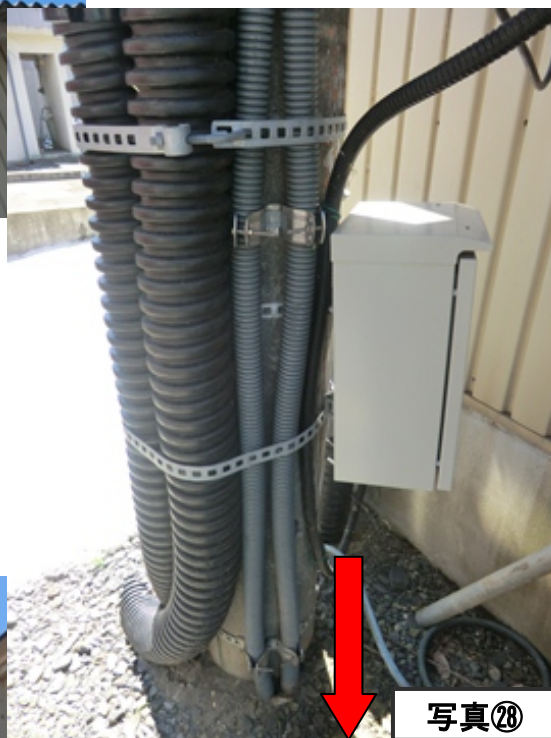
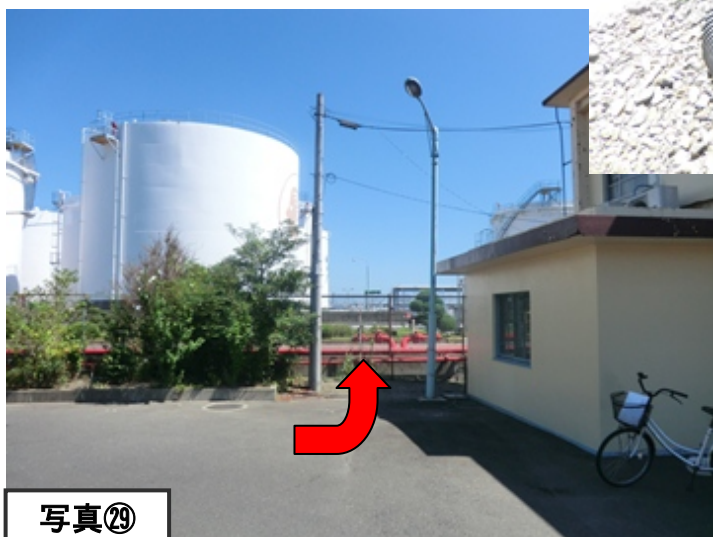
非常通報設備で被害のあった箇所は2箇所であるが、1箇所は敷地外の電柱が傾斜したことに伴う電線の切断であり、もう1箇所は敷地内の埋設部の切断と想定されている。このうち、埋設部の切断箇所については、特定はせず現在仮設のルート（架空）を設け、これを使用している（写真⑳㉑、㉒、㉓）。
