平成24年11月21日

## 特定防災施設等の技術基準の検討

危険物保安技術協会

## 地震・津波の際の被害の防止又は軽減についてのまとめ

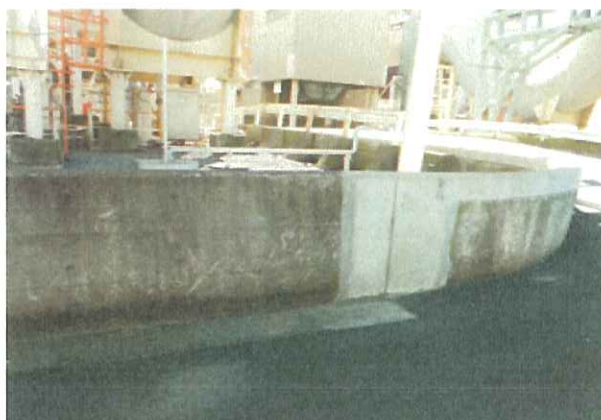
過去の実績から、RC造のひび割れ程度の軽微な被害の場合はコーキング材（補修材）、セメント等で補修した事例が多かった。

（コーキング材及びセメントで補修した例）

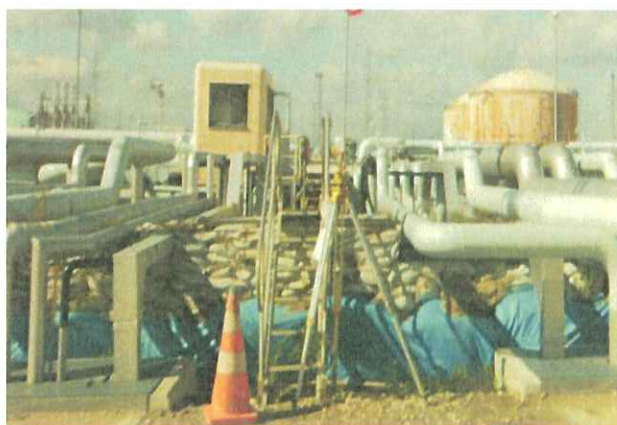
軽微な被害の場合には土嚢、大規模な被害の場合にはフレコンバッグが有効であると思われる。併せて、防水カバー（ブルーシート等）が必要である。

（土嚢積みの例）

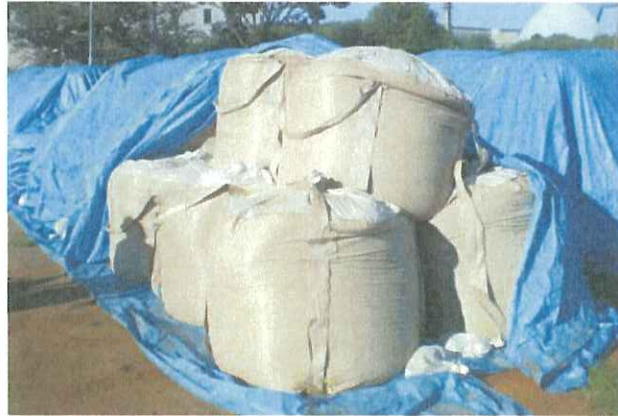
(フレコンバッグ積みの例)
