## 特定防災施設等の技術基準の検討

危険物保安技術協会

## 発生頻度が低い地震及び津波に対する流出油等防止堤及び消火用屋外給水施設について現状の課題、課題に対する検討及び検討結果

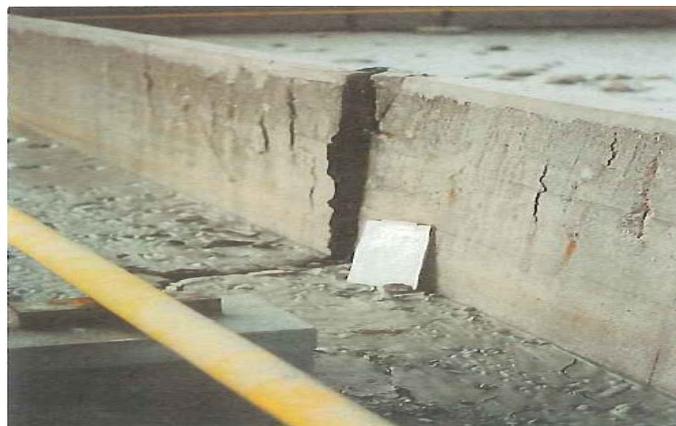
検討報告書及び現地調査等の結果から、被害事例として亀裂、ひび割れ、クラック、目地切れ及び沈降の発生事例があったが、このなかでも目地部の損傷事例が多かった。このため「目地部の損傷防止措置」が課題としてあげられる。

（目地切れの例）

また、亀裂等の破損発生時には、被害が発生する前と同程度の機能を速やかに回復することが必要であることから、「応急措置用資機材の準備」も課題としてあげられる。

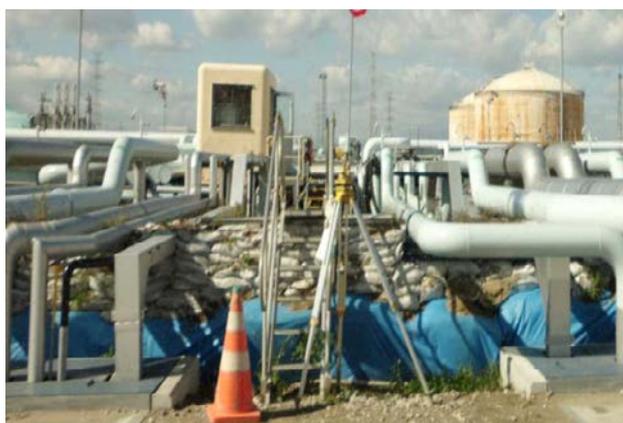
(土嚢積みの事例)

応急措置として、クラック等には土嚢、沈降等にはフレコンバッグにより措置した事例があった。

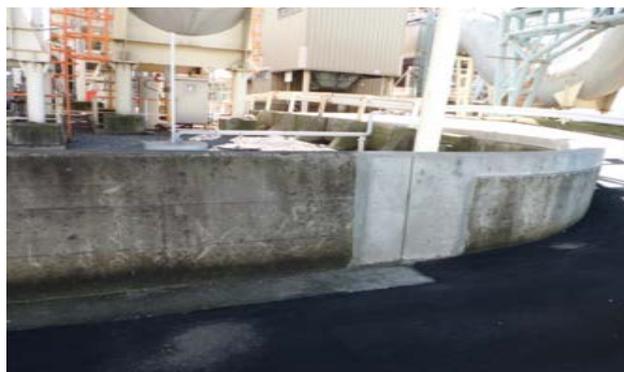
(コーキング材及びセメントで補修した事例)

現地調査等の結果から、鉄筋コンクリート造のひび割れ程度の被害では、コーキング材（補修材）及びセメント等で補修した事例があった。

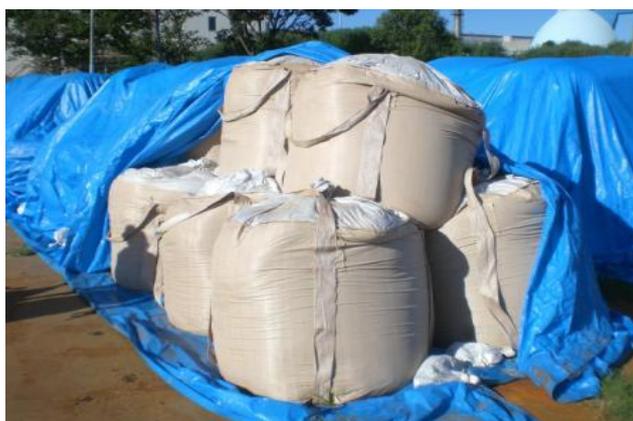
(フレコンバッグ積みの事例)

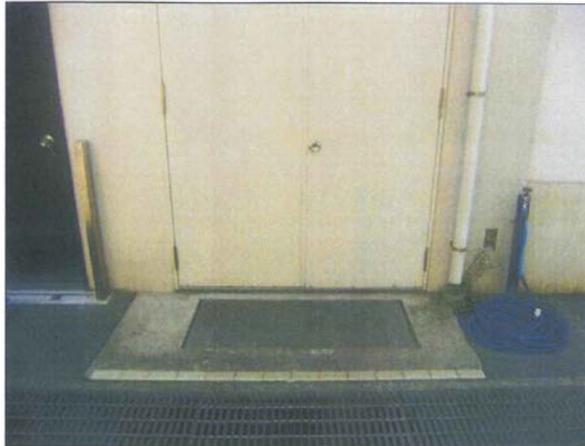
(通常の電気設備室の扉)

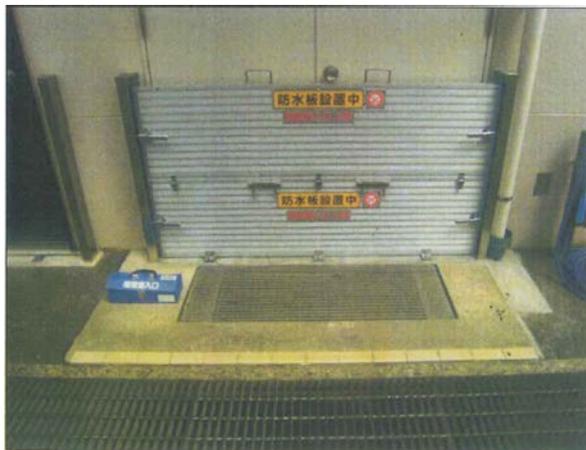
(電気設備室の扉に防潮板を取付けた事例)

現地調査等の結果から、ポンプ設備及び電気設備室等の建家の出入口に脱着式の防潮板（防水板）を設けている事例がある。
