東日本大震災を踏まえた危険物施設の震災等  
対策ガイドライン作成に関する調査報告書

一般財団法人全国危険物安全協会

平成 25 年 11 月

大地震を想定した  
危険物施設の安全確保のガイドライン作成イメージ  
(製造所・屋外タンク貯蔵所等)

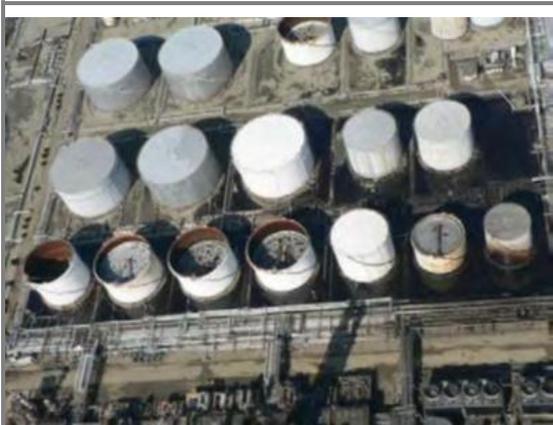
配管の破損により  
防油堤内に重油が大量に流出  
(出典：仙台市消防局)

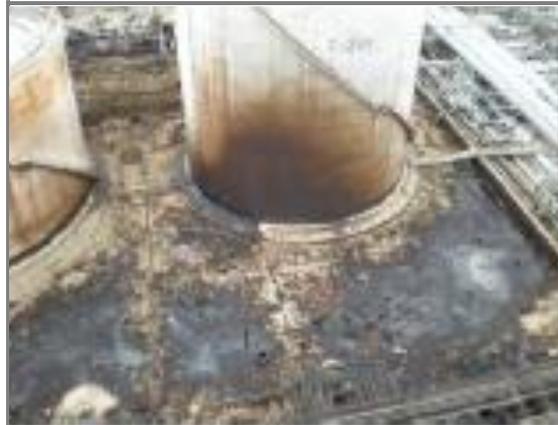
配管の破損により  
重油が流出したタンク  
(出典：仙台市消防局)

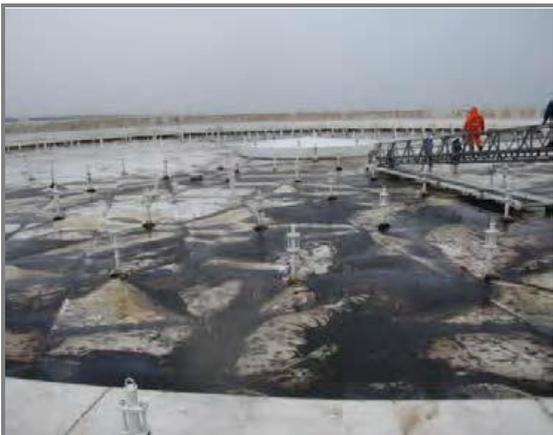
スロッシングにより  
原油が溢流した浮き屋根上部の状況  
(出典：消防研究センター)

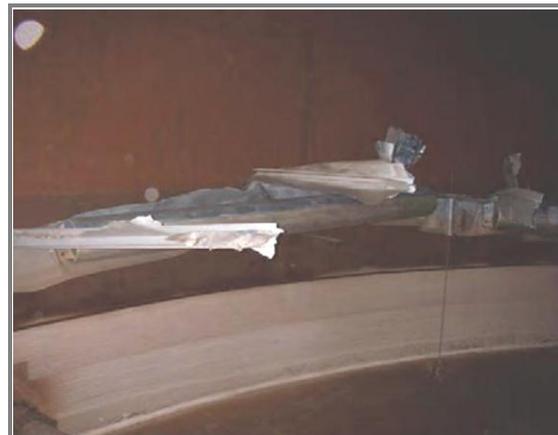
スロッシングにより破損したタンク  
側板付近の浮き蓋の損傷状況  
(出典：消防研究センター)

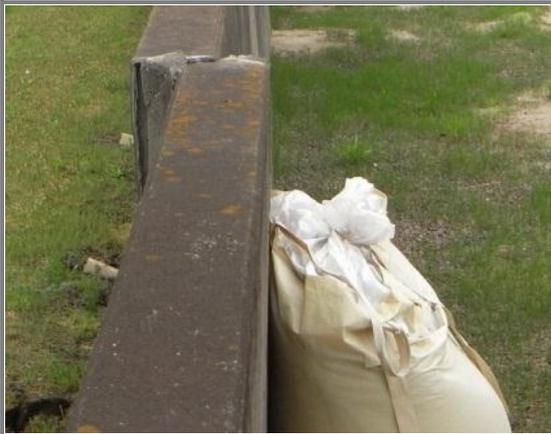
液状化による防油堤の沈下、  
破断状況  
(出典：危険物保安技術協会)

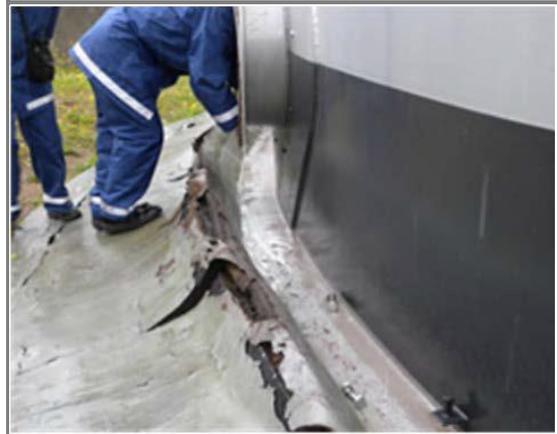
地盤の不等沈下によるタンクの沈下、  
アニュラ板付近の変形状況  
(出典：消防研究センター)

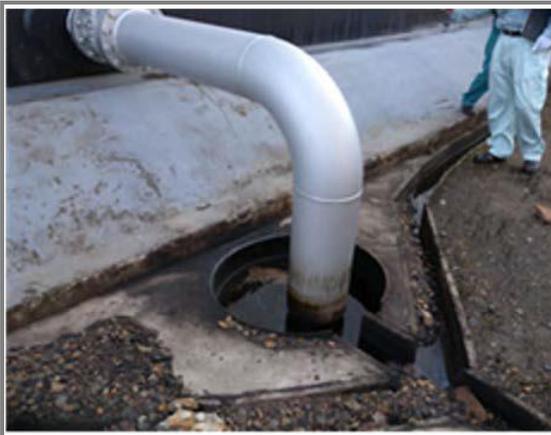
スロッシングにより浮き屋根上に溢出し  
た油がルーフトレン配管から流出  
(出典：消防研究センター)

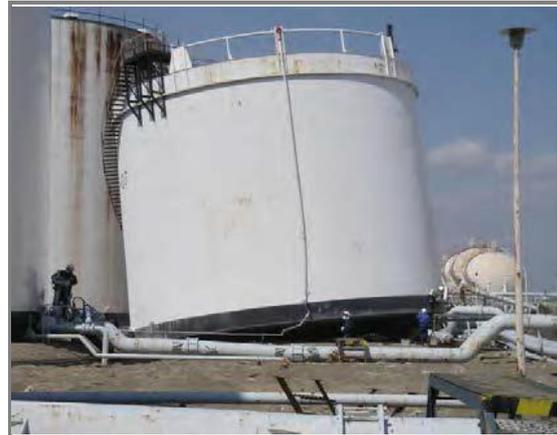
津波により浮上・移動したタンク  
(地震時は空)  
(出典：消防研究センター)

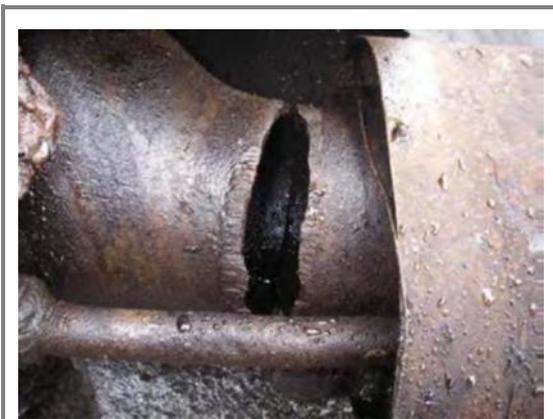
配管の破断部拡大  
(出典：消防研究センター)

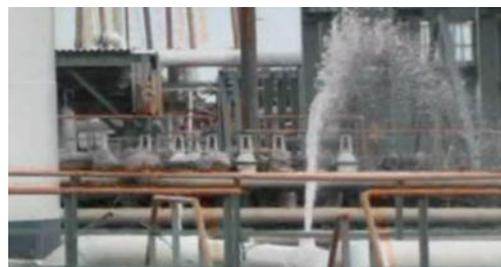
破断部から噴出するガソリン  
(出典：仙台市消防局)

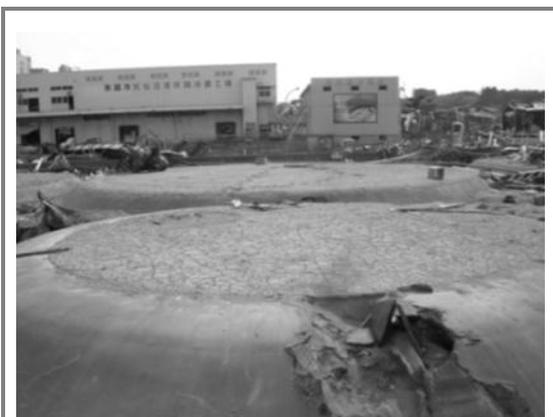
津波によりタンクが移動した  
タンク基礎  
(出典：消防研究センター)

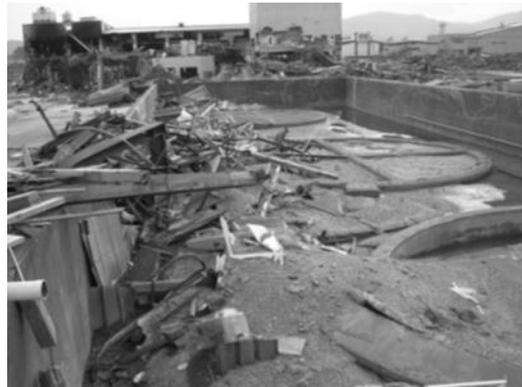
津波によりタンクが移動した  
タンクヤード  
(出典：消防研究センター)

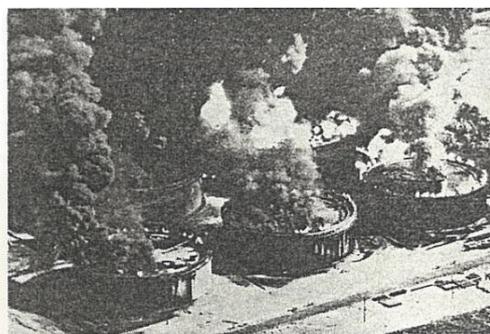
この地震では、臨海地帯の石油類の屋外貯蔵タンクの地盤、基礎が破壊したため、タンクの傾斜及び沈下、配管の破損などが相次ぎ、さらに石油タンクの火災が 2 箇所で発生している。S 石油所有の屋外貯蔵タンクの火災は、鎮火するまで 15 日間、M 金属所有の屋外タンクの火災は同じく 4 日間燃え続け、天を覆う巨大な黒煙は、付近住民を不安のどん底におとしいれた。また、これらのタンクに設けられていた消火設備は、ポンプ及び配管の破損によって使用できない状態であった。

屋外貯蔵タンクの火災

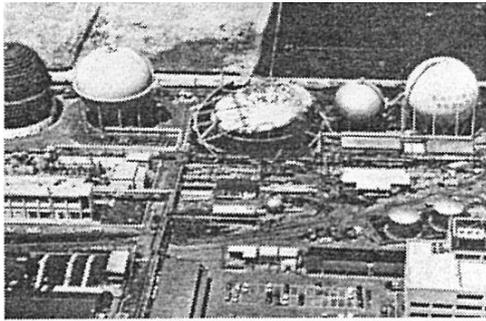
屋外貯蔵タンクの傾斜

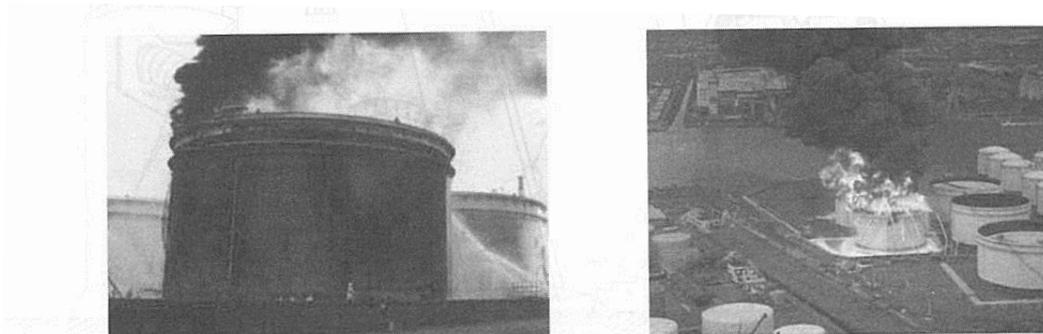
震度階は震度 5 弱であった。このほか、長周期地震動に伴うタンク浮き屋根のスロッシングにより、タンク浮き屋根への滞油、タンク浮き屋根の破損、タンク屋根板・側板の変形等が発生した。これらを踏まえ、屋外タンク貯蔵所の浮き屋根について、設計入力地震動を 100cm/s から最大 200cm/s に引き上げるなど、液面揺動に耐える強度や最高液面高さの規制を強化した。

原油タンクの火災

ナフサタンクの火災

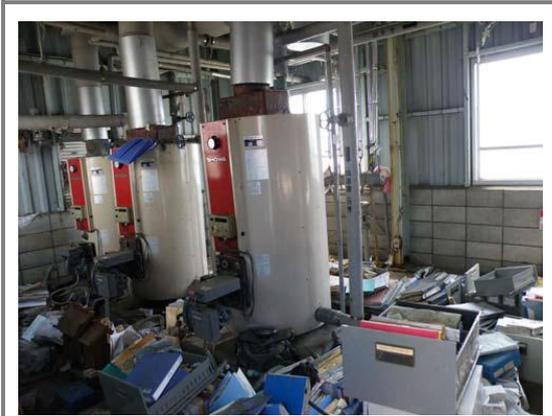
ボイラー等の一般取扱所の  
津波による被災状況  
(出典：消防庁)

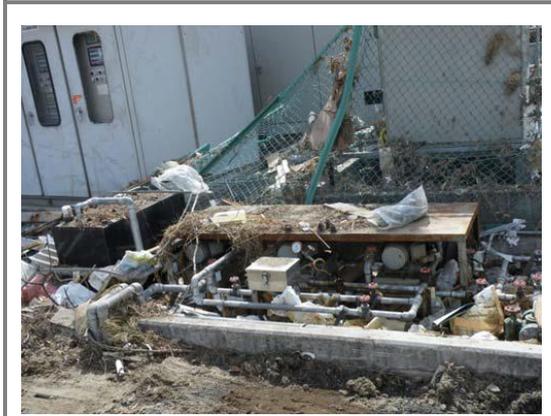
ポンプ設備の津波による被災状況  
(出典：消防庁)

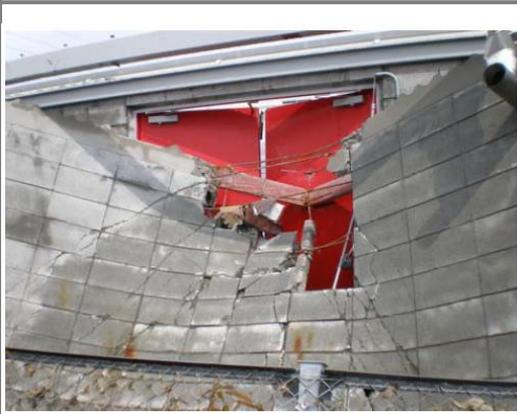
津波により破壊された外壁  
(出典：消防庁)

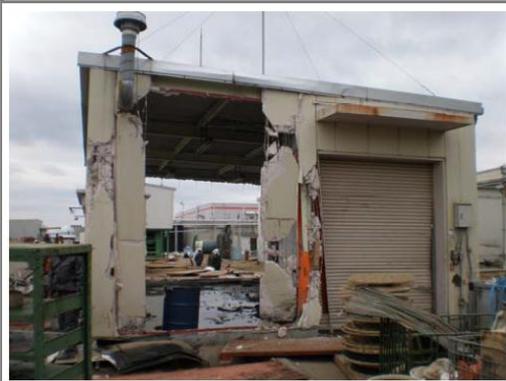
津波により破壊された外壁  
(出典：消防庁)

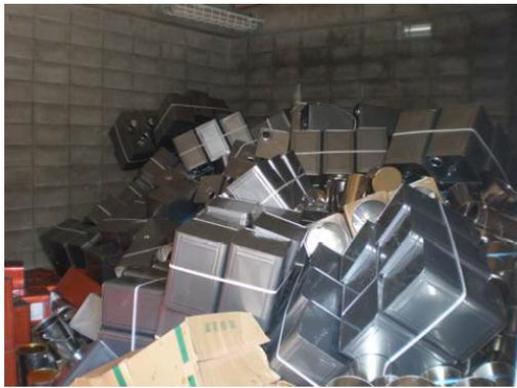
地震により落下した貯蔵庫内の容器  
(出典：消防庁)

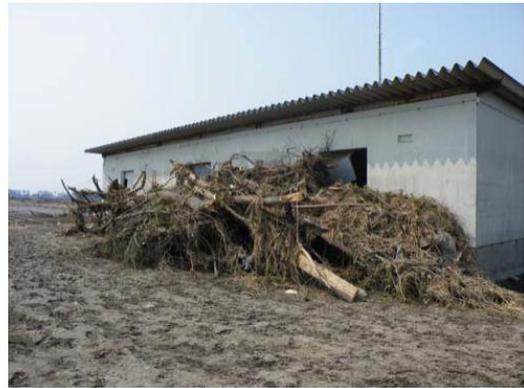
津波により土砂が堆積した様子  
(出典：消防庁)

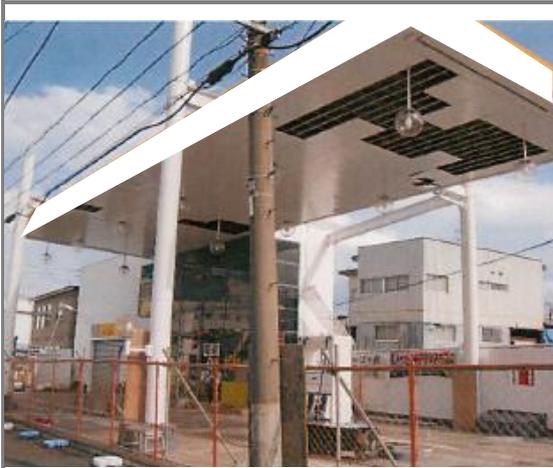
地震によりパネルが落下した建築物  
(出典：仙台市消防局)

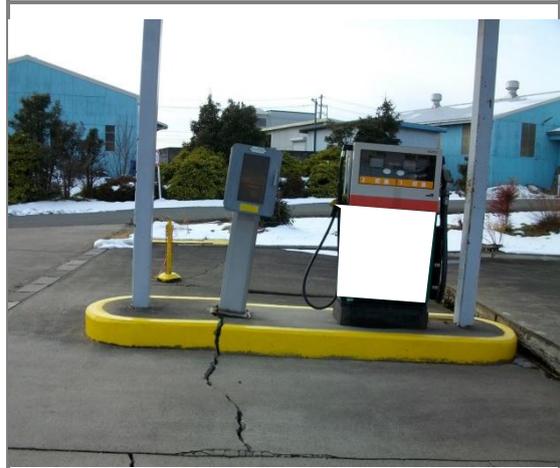
地盤面及びアイランドに入った地震による亀裂  
(出典：全国危険物安全協会)

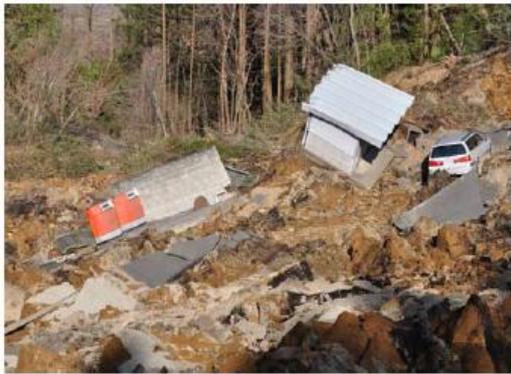
自家用給油取扱所が崩落  
(出典：消防庁)

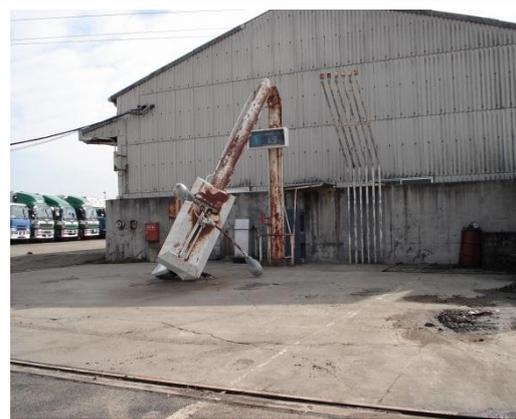
地震により破損した懸垂式固定給油設備  
(出典：全国危険物安全協会)

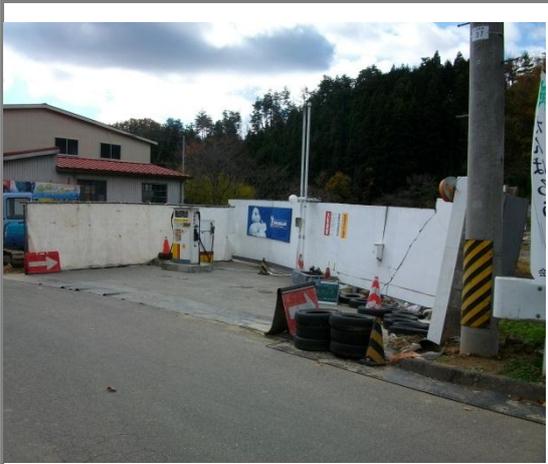
地震により傾斜した防火塀  
(出典:全国危険物安全協会)

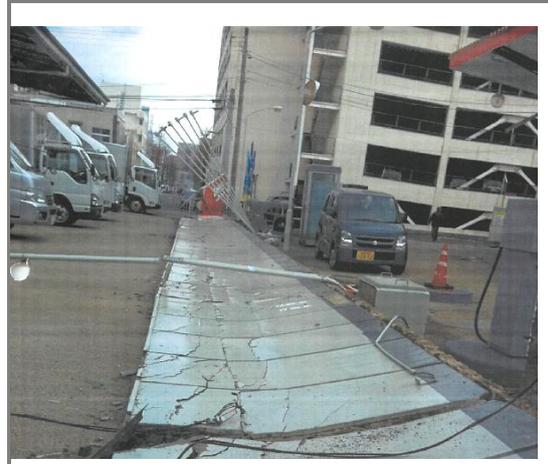
地震により傾斜した防火塀  
(出典:仙台市消防局)

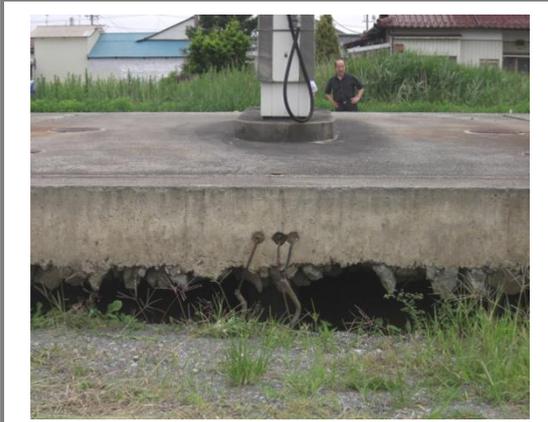
液状化による上部スラブの浮き上がり  
(出典:全国危険物安全協会)

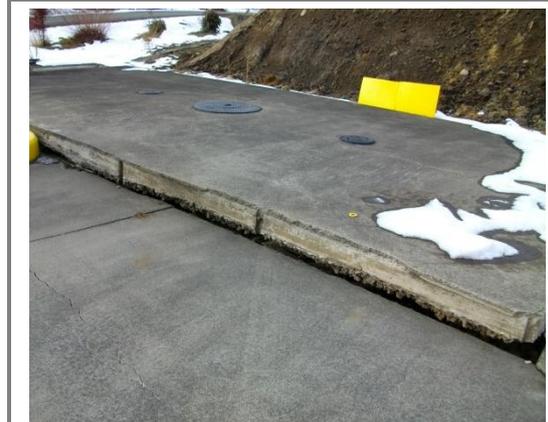
液状化による上部スラブの浮き上がり  
(出典:全国危険物安全協会)

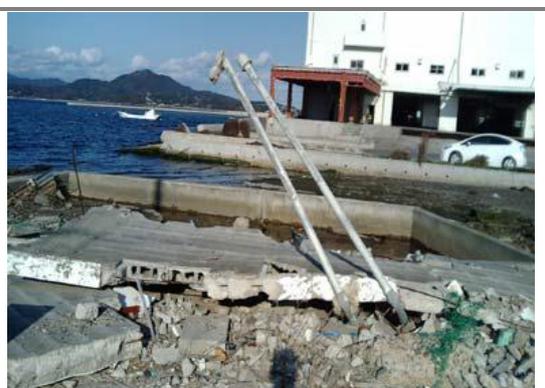
倒壊した防火塀と曲げられた通気管  
(出典:危険物保安技術協会)

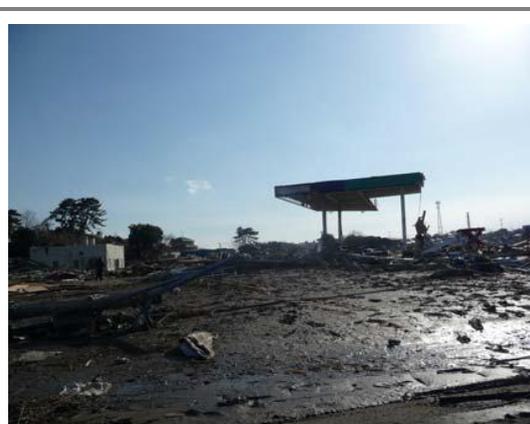
七ヶ浜町の被災状況  
(出典:全国石油商業組合連合会)

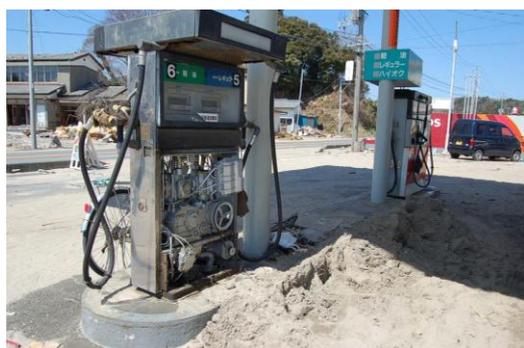
いわき市内の被害SS  
(出典:全国石油商業組合連合会)

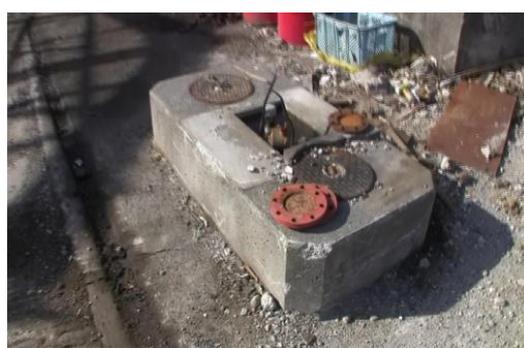
固定給油設備が欠損したアイランド  
(出典:危険物保安技術協会)

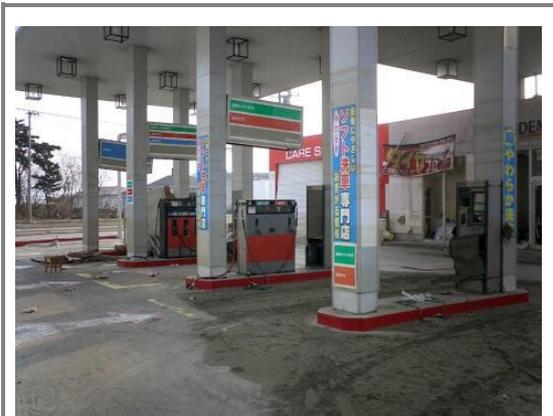
固定給油設備が欠損したアイランド  
(出典:危険物保安技術協会)

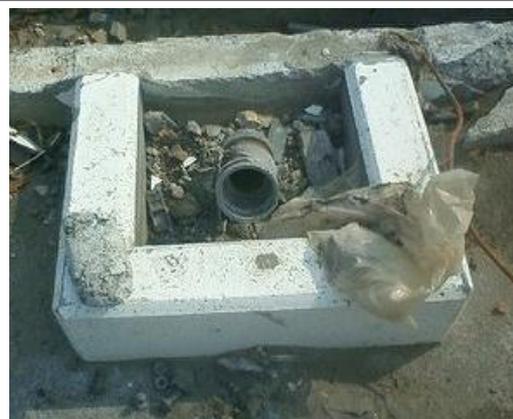
津波により破損した注入口  
(出典:全国危険物安全協会)

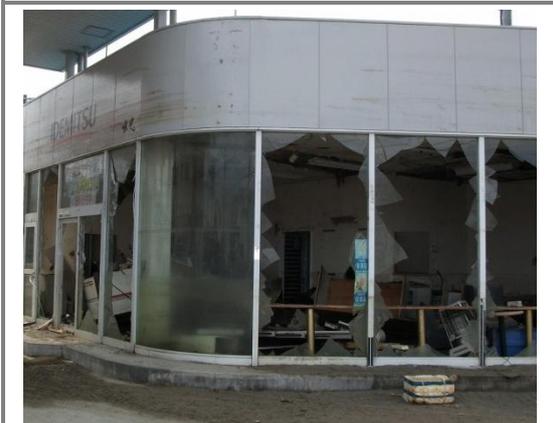
津波により破損した建築物(サービスルーム)  
(出典:全国危険物安全協会)

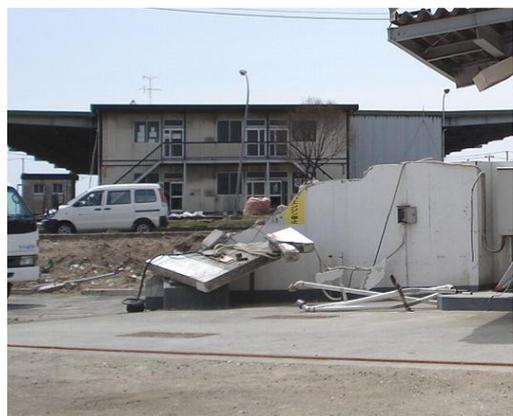
津波により破損した防火塀  
(出典:全国危険物安全協会)

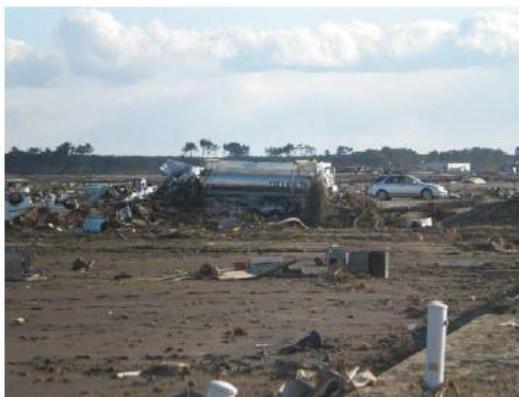
津波により破損した移動タンク貯蔵所  
(出典：消防庁)

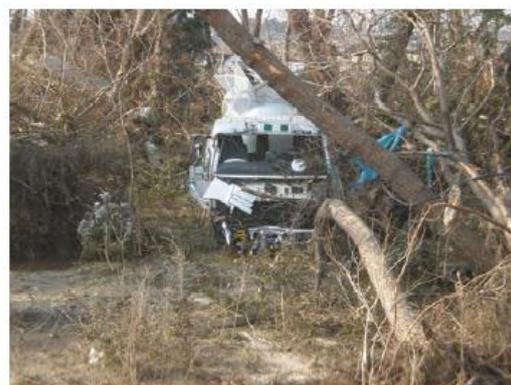
津波により破損した移動タンク貯蔵所  
(出典：消防庁)
