火災の原因調査結果（広島県福山市ホテル火災）の公表

広島県福山市西桜町一丁目12-24 ホテルプリンス

火災の原因調査結果（広島県福山市ホテル火災）

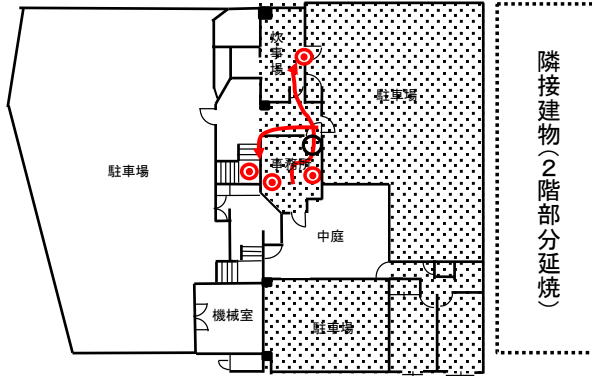
【1階平面図】

1階の事務所。

- 事務所から出火した火災は、木造部分の天井面を燃え抜け2階リネン室に延焼したほか、天井の配管貫通部から2階のパイプスペース内に延焼した。また、事務所から炊事場に延焼し、炊事場の木造部分の天井面を燃え抜け2階客室に延焼した。
- 階段部分は防火区画（たて穴区画）がないため、発生した火災や煙は上階に拡大した。
- 更に、煙は廊下を経由して各客室に流入した。

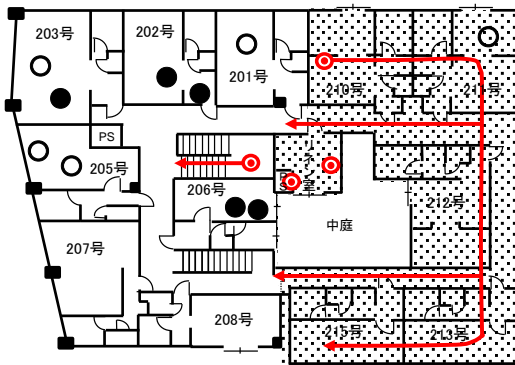
【2階平面図】

火災当時、2階耐火建物部分に宿泊していた9名のうち、3名が避難し、1名が救助されたが、5名が死亡した。2階木造建物部分に宿泊していた1名については避難している。また3階耐火建物部分に宿泊していた3名のうち1名が避難したが、2名が死亡した。従業員1名については、1階事務所で火災を発見し、避難している。
