老朽化した自家発電設備・消火ポンプ等への対応

自家発電設備の潤滑油漏れによる出火事例

ガスタービンのタービン軸受けの破損による運転停止事例

消火ポンプの電動機からの出火事例 1

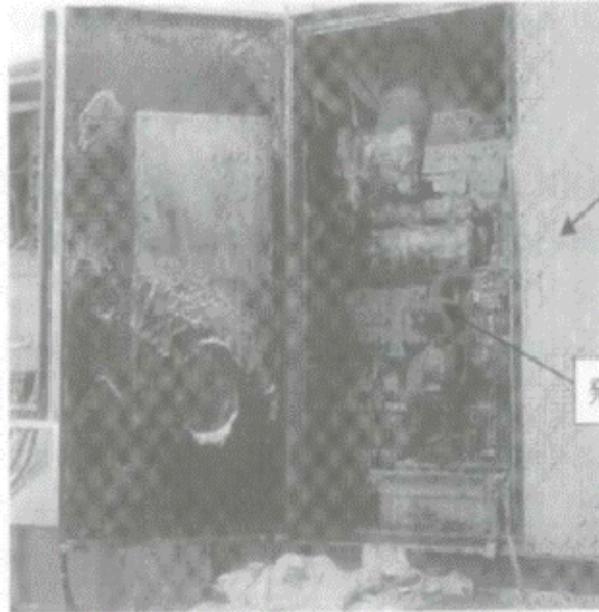
焼損状況：耐火造 3 階建て、延べ面積 242, 591 m²の店舗のうち、3 階発電機室の発電機及び発電機収納ユニットボックスの一部焼損

出火原因：発電機の動力部（ディーゼルエンジン）のターボチャージャーの潤滑油配管結合部のボルトが稼働時の振動で緩み、潤滑油が結合部から高温となったタービンハウジングに漏れ、発火、出火したことによるものである。

焼 損 状 況

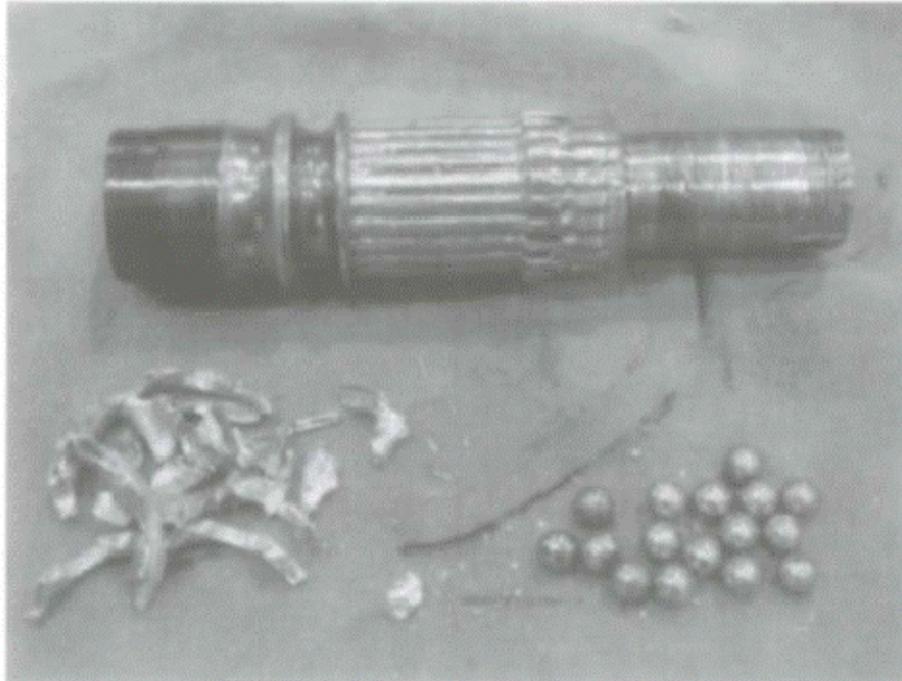
原因 : 減速機高速軸軸受けの破損が原因で減速機歯車が損傷し、過速度となったことが確認された。

軸受けの破損の原因は、長時間（約 24 年、688 回始動）の運用により、経年的な劣化が生じたものと推測される。

№1タービン側高速軸及び軸受け（破損側）

再発防止対策 : 1981 年 5 月納入であり、納入後約 25 年経過。ガスタービンのオーバーホールを含め高速軸の点検を推奨していたが、実施できていなかった。

復旧に当たり、減速機は新しいものに取り替えたので再発はないが、引き続きガスタービン他の機器も整備を推奨し、信頼性を確保する。

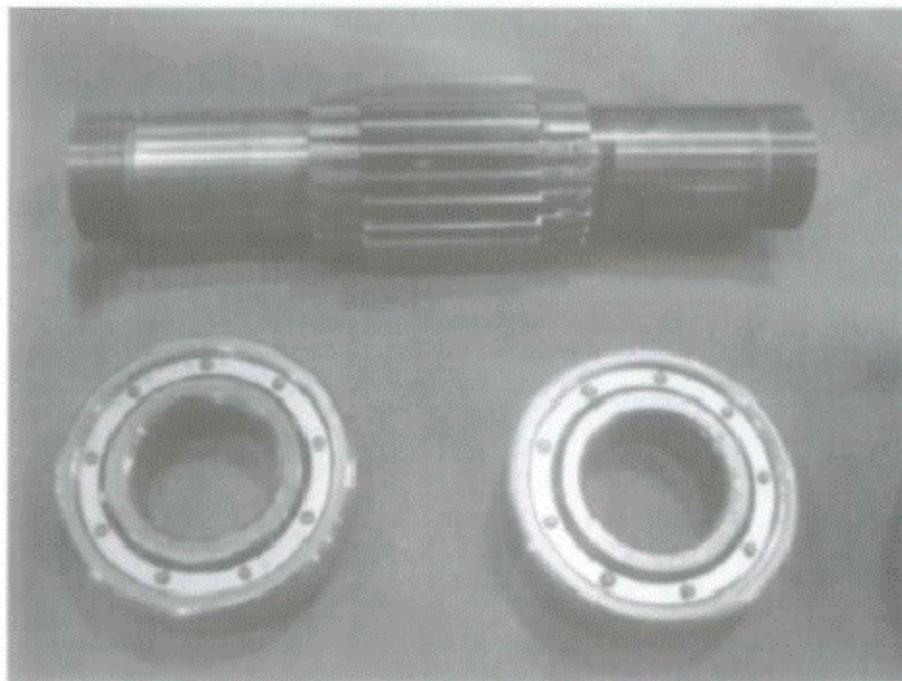
№2タービン側高速軸及び軸受け（健全側）

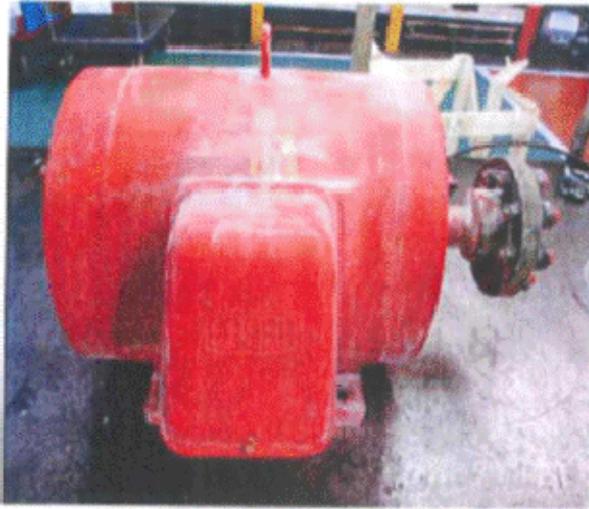
電動機の焼損については、軸受ケーシングに潤滑油が給油されていなかったことにより、軸受が潤滑不良となり異常発熱し、主軸と軸受が焼き付いたため、ポンプ回転体が拘束に至り、電動機が過電流（拘束電流）となった結果、発熱・全相焼損したものと考えられる。

写真1 外観

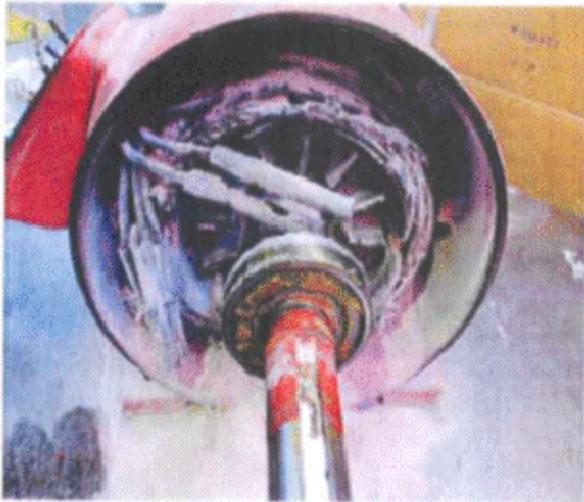
写真2. 負荷側内面

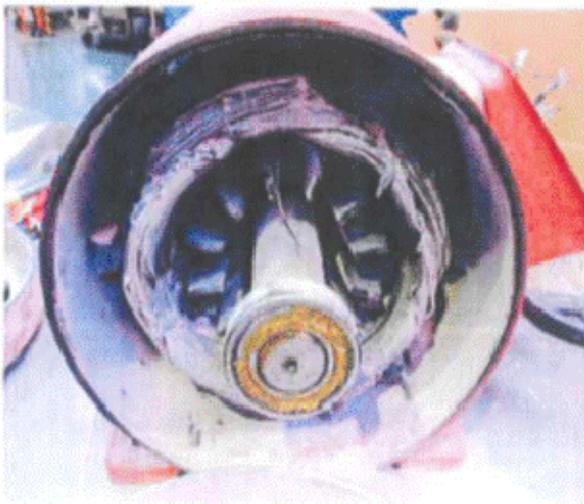
写真3. 反負荷側内面

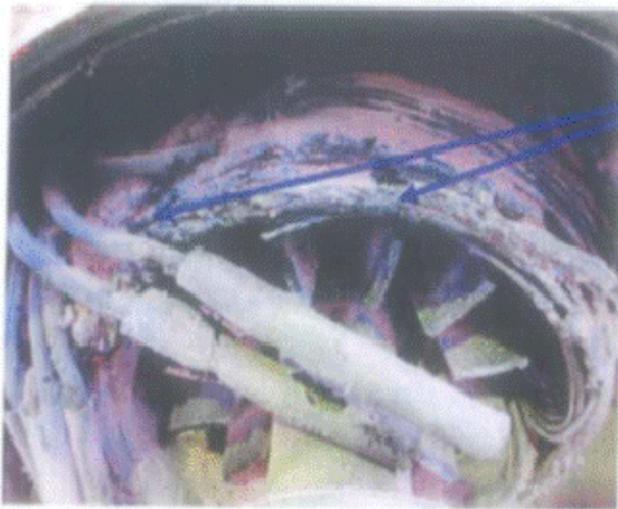
烧损部

写真4.
固定子負荷側

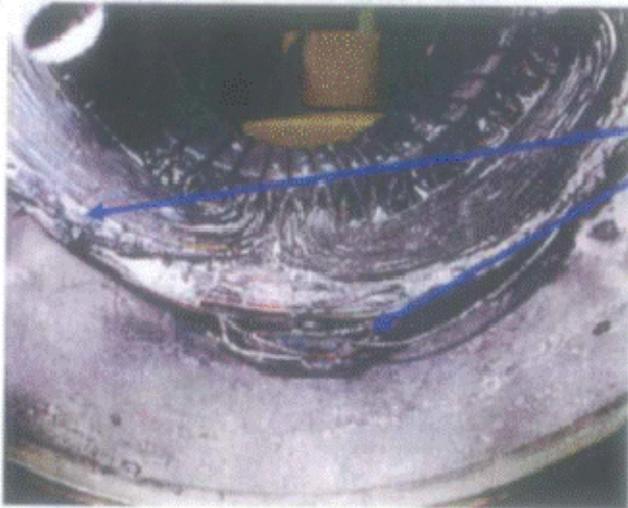
烧损部

写真5.
固定子反負荷側

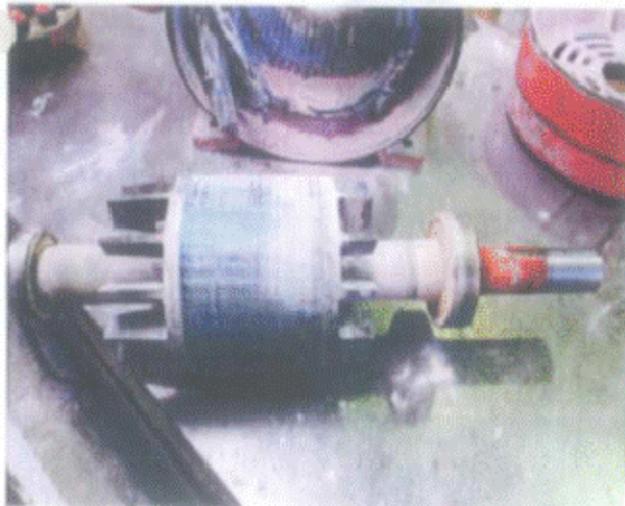
写真6. 回轉子

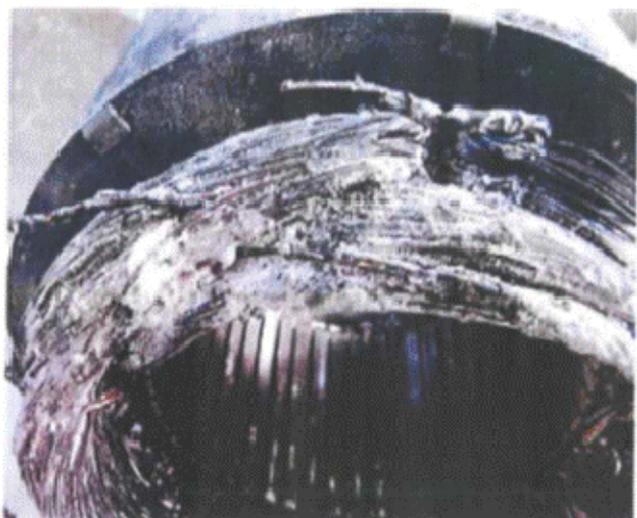
写真7.
負荷側コイルエンド
外面状況

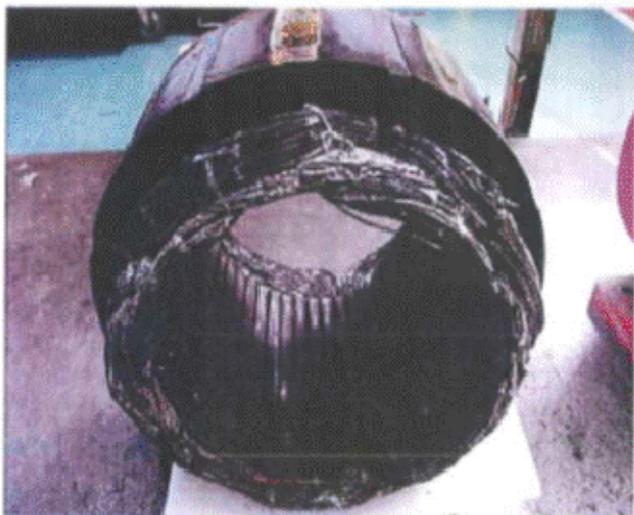
写真8.
反負荷側コイルエンド
外面状況

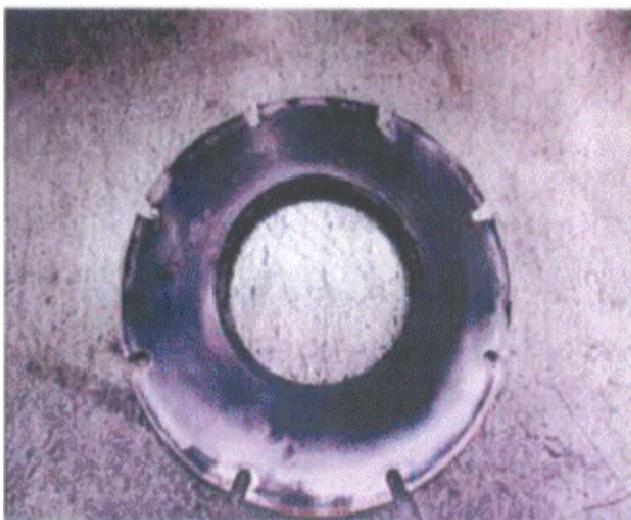
写真9.
反負荷側
導風板状況

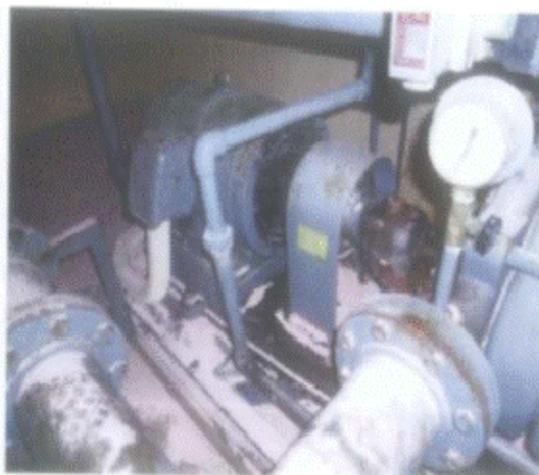
概 要：ポンプ室付近でエレベーターが動くような音がしたため駆けつけたところ、ポンプ室から煙が発生しており、室内を確認したところ電動機付近より出火していた。
原因については、経年による電動機内への塵埃の堆積と吸湿により、地絡漏れ電流が発生し発火したものとする。

焼損モーター

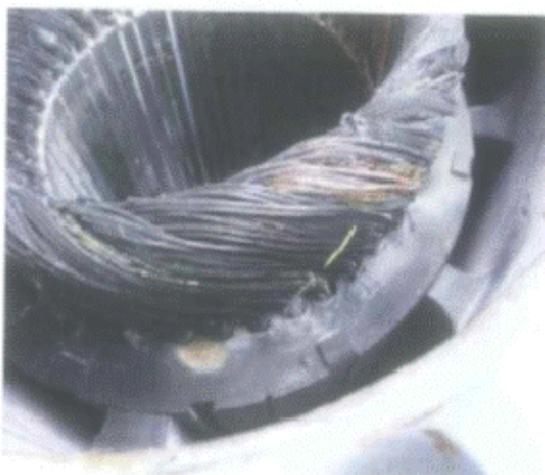
焼損コイル

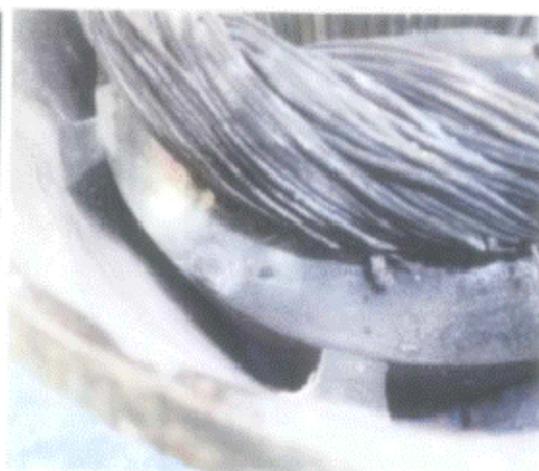
焼損コイル

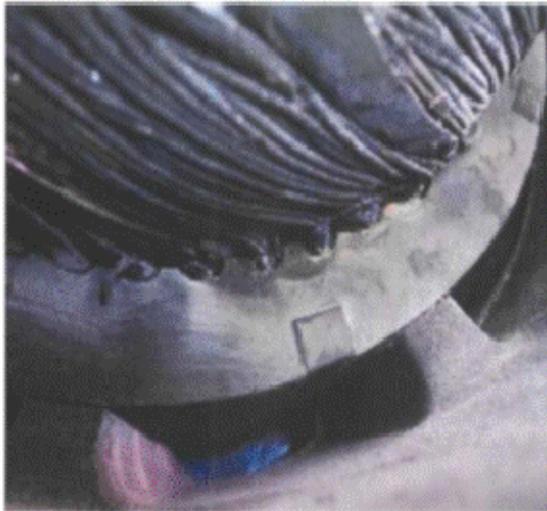
焼損コイル

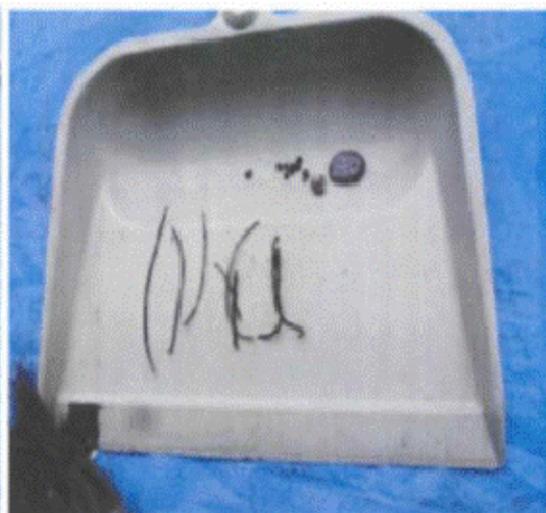
スパッタ痕
