# 大規模建築物等の建物等被害と消防用設備等被害の状況 ～東日本大震災時における建築物の防災管理に係る運用実態調査～

参考資料2

# 東京消防庁管内における東北地方太平洋沖地震時の対応状況等の調査結果 (東京消防庁予防部)

# 消防用設備等の被害例①

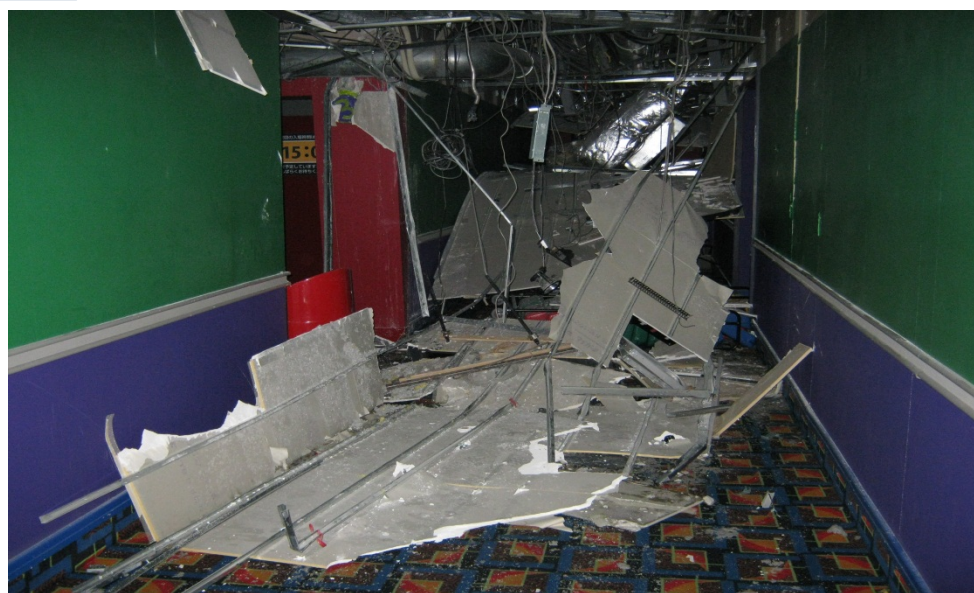
## 建物B

天井が落下し、スプリンクラー配管が破損した事例

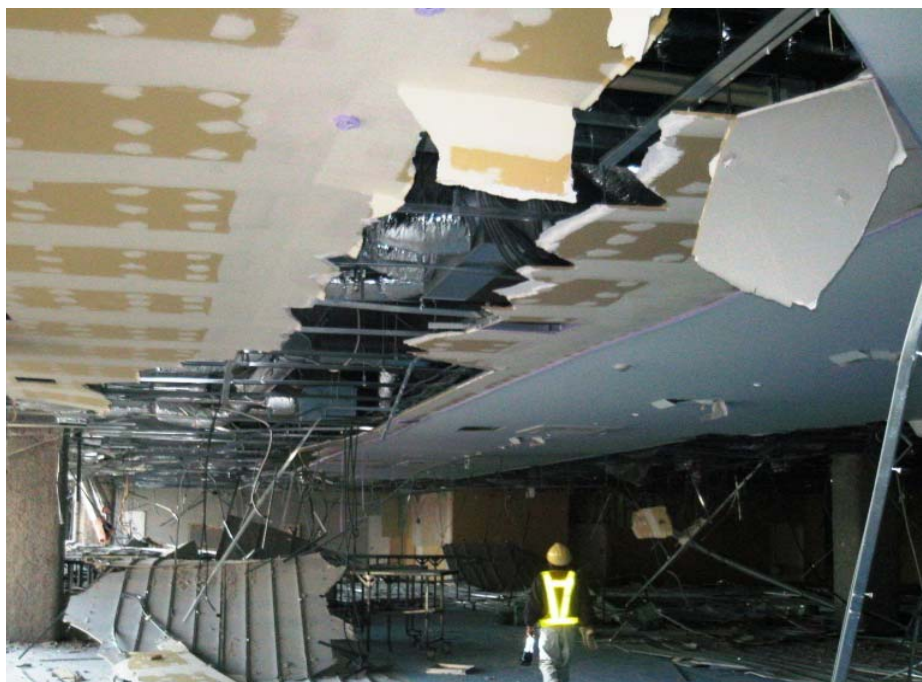
建物C

天井が落下し、スプリンクラー配管が破損した事例

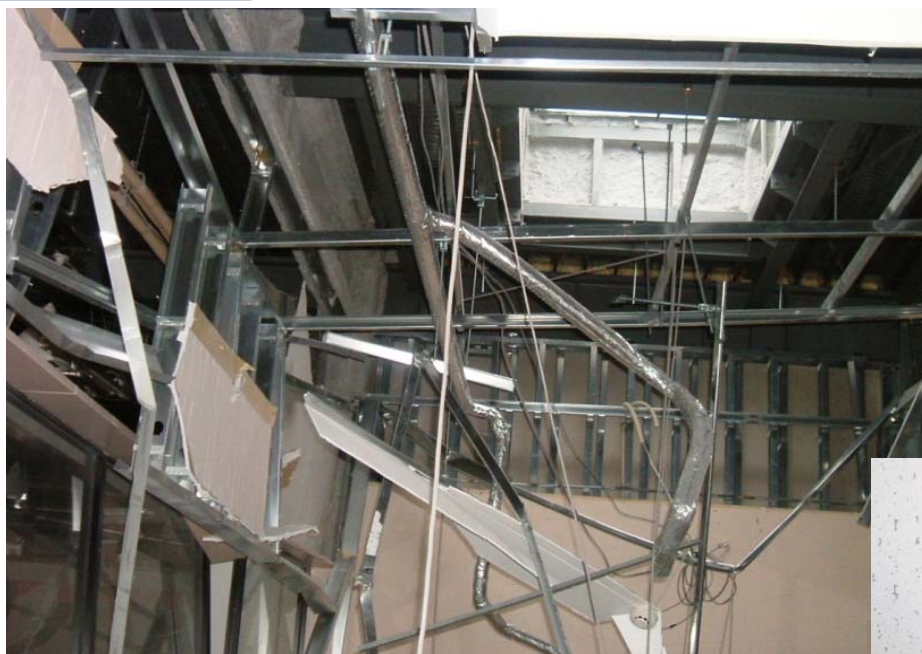
建物D

天井が落下し、スプリンクラー配管が破損した事例

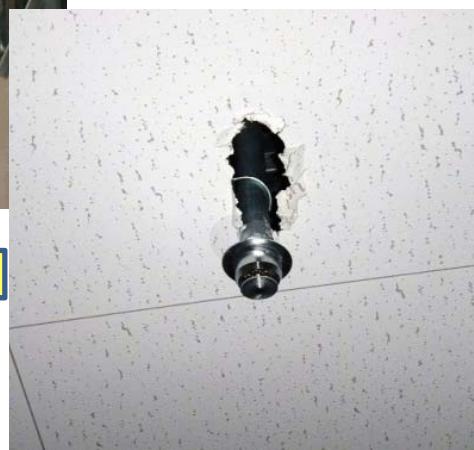
建物E

天井板は移動して破損したが、スプリンクラーは破損しなかった事例
