東日本大震災における防災施設の被害の概要

1 消火用屋外給水施設について

2 流出油等防止堤等について

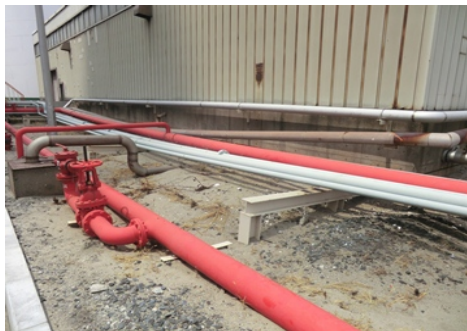
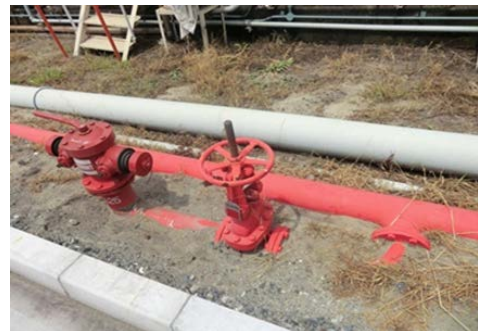
- a 消火用屋外給水施設の配管の支柱が埋没したもの。消火栓も埋没している。

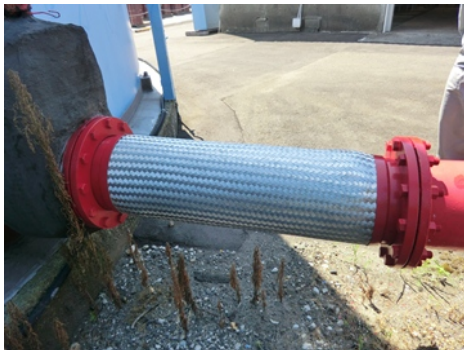
- b 貯水槽（左側）との接続部分が損傷し水漏れしたもの。
この写真は、フレキシブル継手に交換したもの。

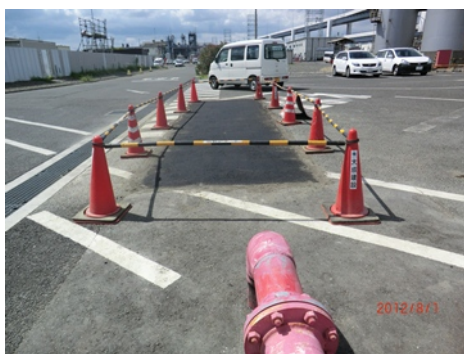
- c 埋設配管部分が損傷し水漏れしたもの（地表に滲む程度）。
この写真は、補修工事後のもの。

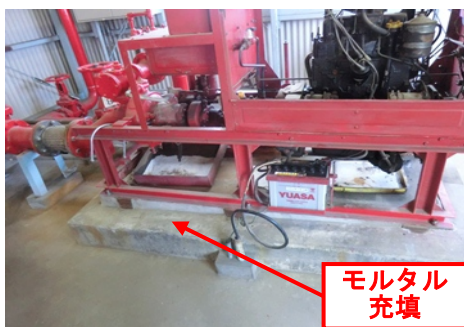
- d 消火用屋外給水施設の加圧送水設備の基礎が不等沈下したもの。
写真はモルタルを充填し、補修したもの。

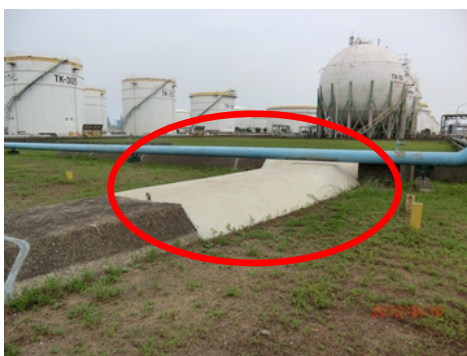
- a 盛土構造の流出油等防止堤が陥没したもの
（写真は補修後のもの）。

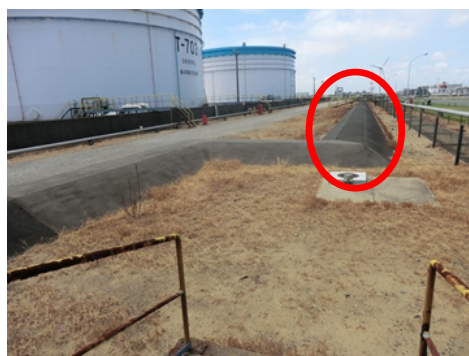
- b 盛土構造の流出油等防止堤が沈下し、表面に亀裂が生じたもの
（写真は補修後のもの）

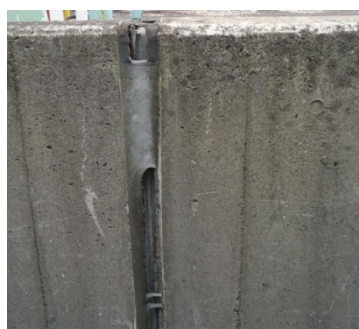
目地部の損傷例

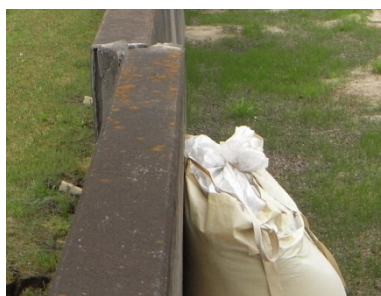
目地部の損傷例

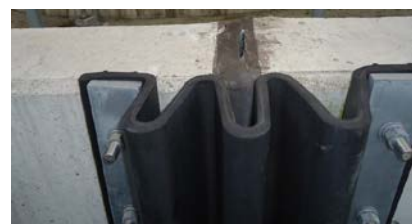
目地部の損傷例
