# 消火用屋外給水施設 不具合事例

市原市消防局提供資料

## 2 給水栓配管内面の腐食事例

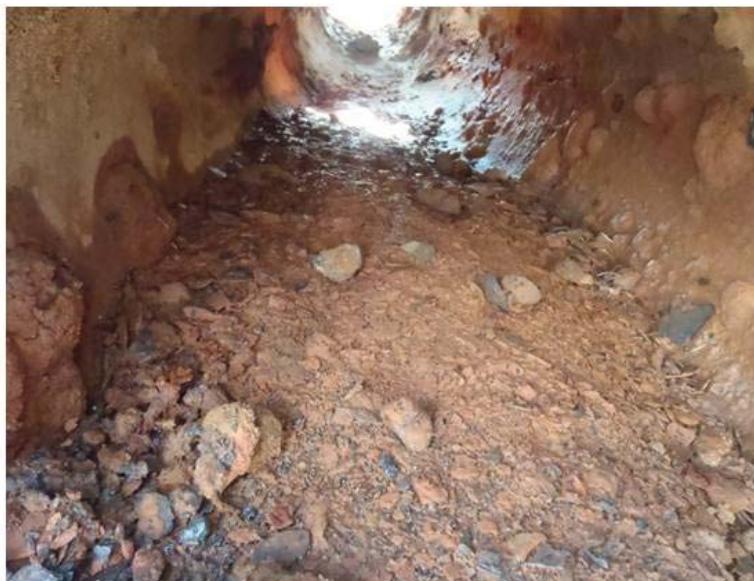
写真1-1 給水栓配管内面の堆積物の状況(1)

配管底部に腐食生成物などが堆積し、  
断面積の減少及び摩擦損失が増加し、流  
量が低下していると考えられる。

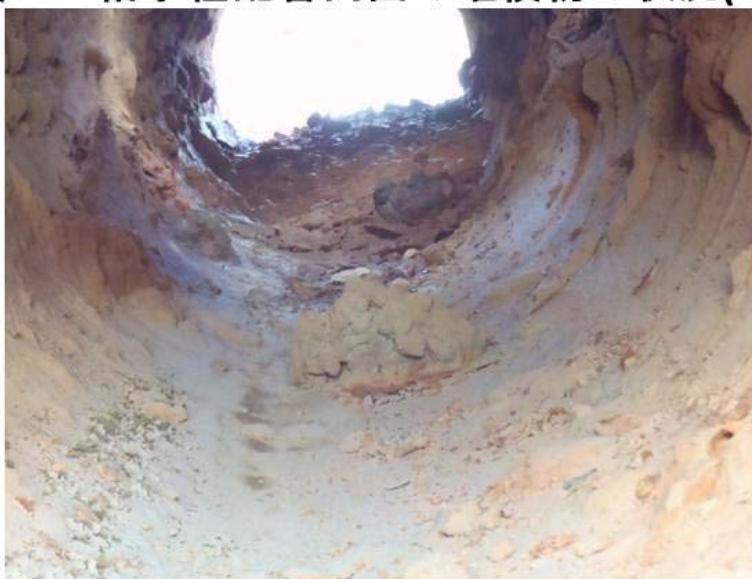
写真1-2 給水栓配管内面の堆積物の状況(2)

配管内部の凸（こぶ）状物質が剥がれ落ち、  
配管底部に塊状に堆積している。

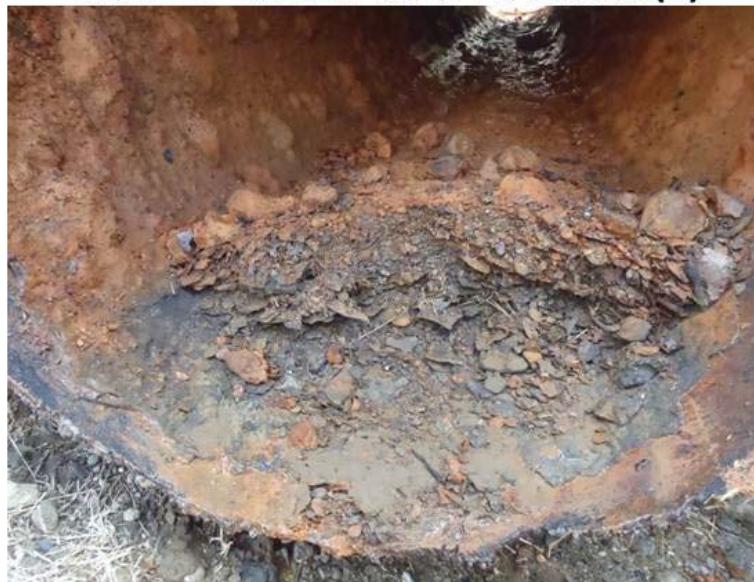
**写真1-3 給水栓配管内堆積物(1)**

管内堆積物の断面の状況から、主に腐食生成物の剥離したものが堆積している状況が確認される。

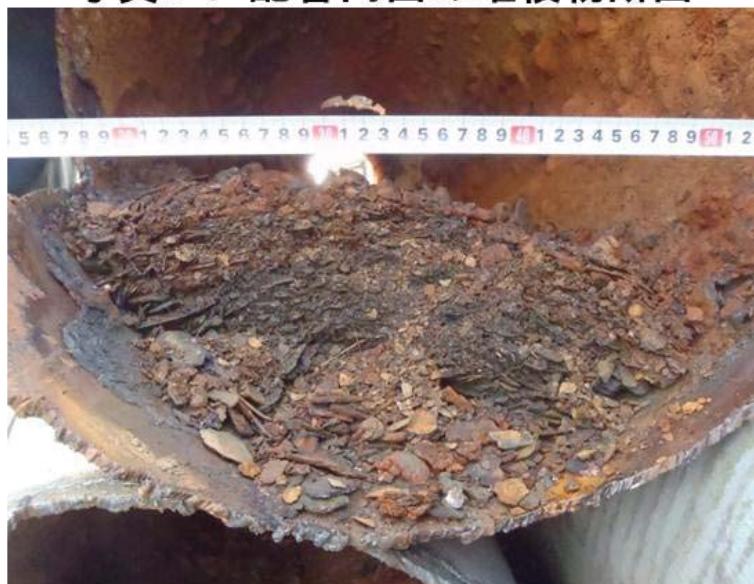
**写真1-4 配管内面の堆積物断面**

配管内の堆積物を、流速を上げて除去することは困難と考えられる。

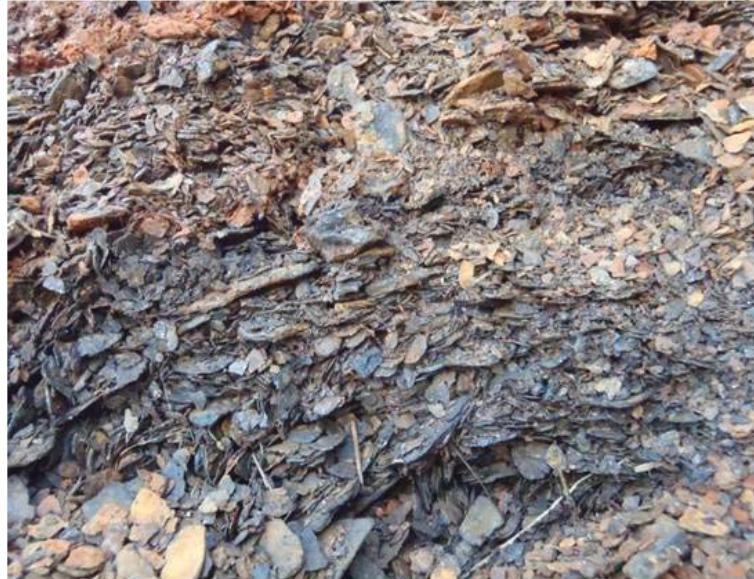
**写真1-5 配管内面の堆積物の拡大写真(1)**

配管内面から剥離したと考えられる板状の物質が多数確認できる。

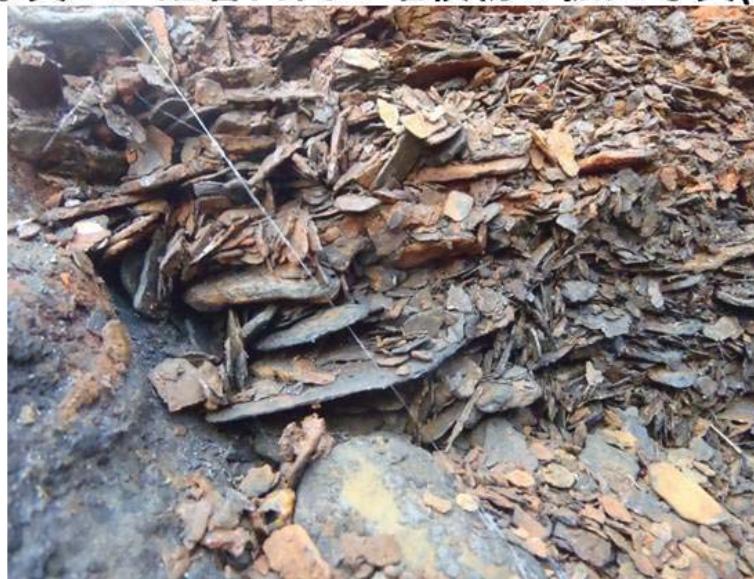
**写真1-6 配管内面の堆積物の拡大写真(2)**

板状の物質（腐食生成物）が、積層化している様子が確認できる。

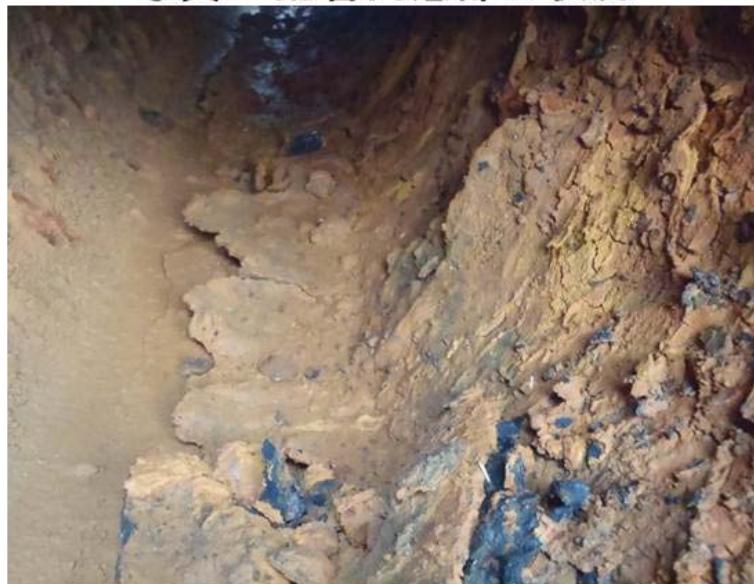
**写真2 配管内底部の状況**

配管底部の堆積物の表面が硬化し、下部の堆積物が流れたと推測される様子が確認できる。

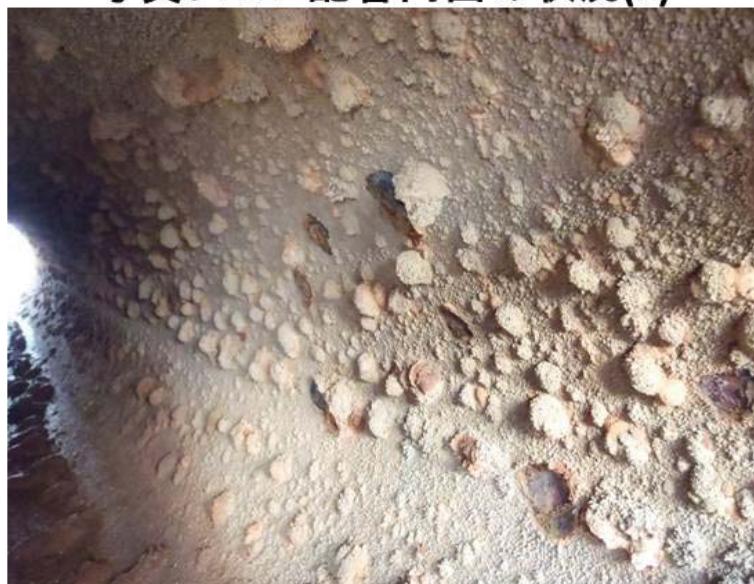
**写真3-1-1 配管内面の状況(1)**

配管内表面がざらつき、凸（こぶ）状の物質が多数付着し、摩擦損失が増加していると考えられる。

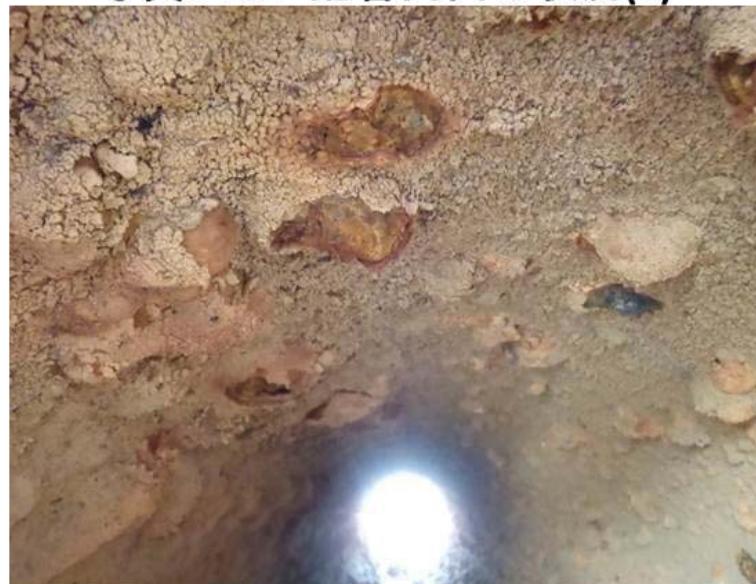
**写真3-1-2 配管内面の状況(2)**

**配管内面上部：凸（こぶ）状の物質が付着している。**

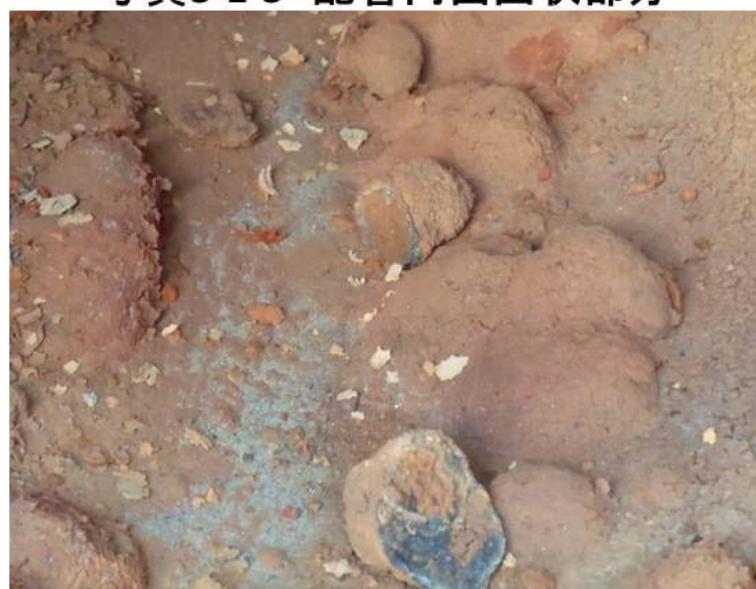
**写真3-1-3 配管内面凸状部分**

**配管内底部：凸（こぶ）状の物質が多数付着している。**

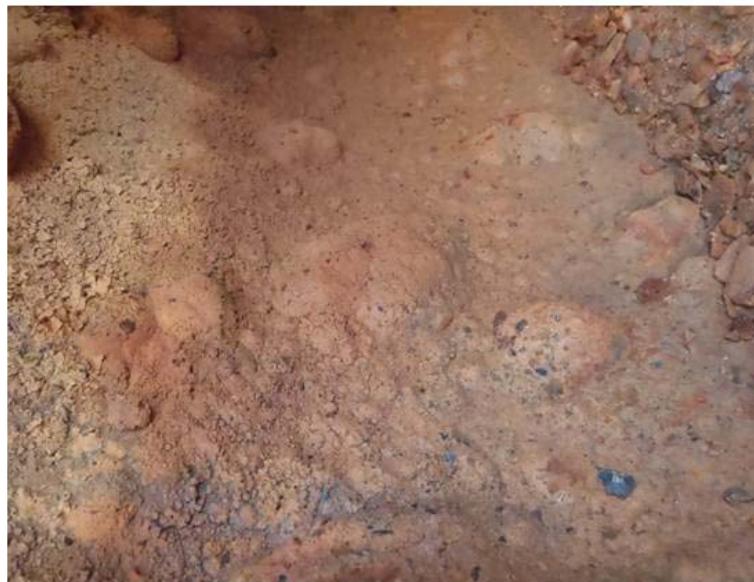
**写真3-2-1 配管内面凸状部分(1) (表面剥離前)**

**配管底部の剥離前の状態**  
：表面は茶褐色の物質に覆われている。

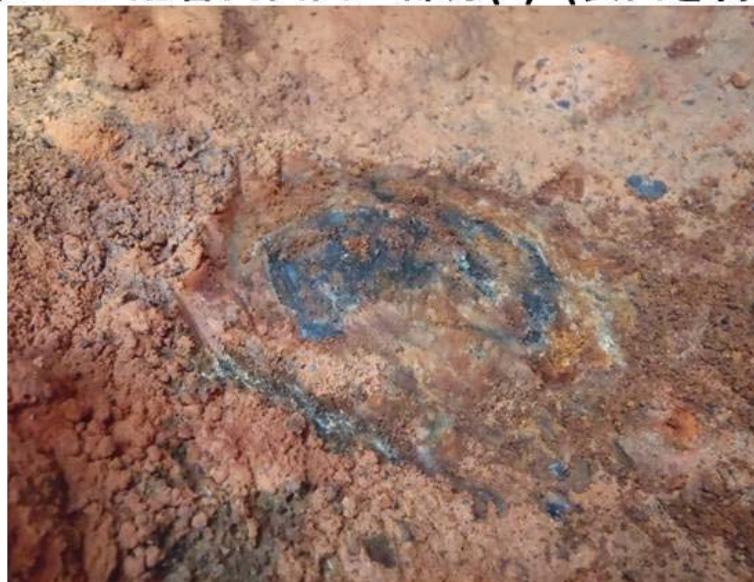
**写真3-2-2 配管内面凸上部分(2) (表面を剥離後)**

**表面を約1cm剥離した状態**  
：内部に黒色の部分が確認される。

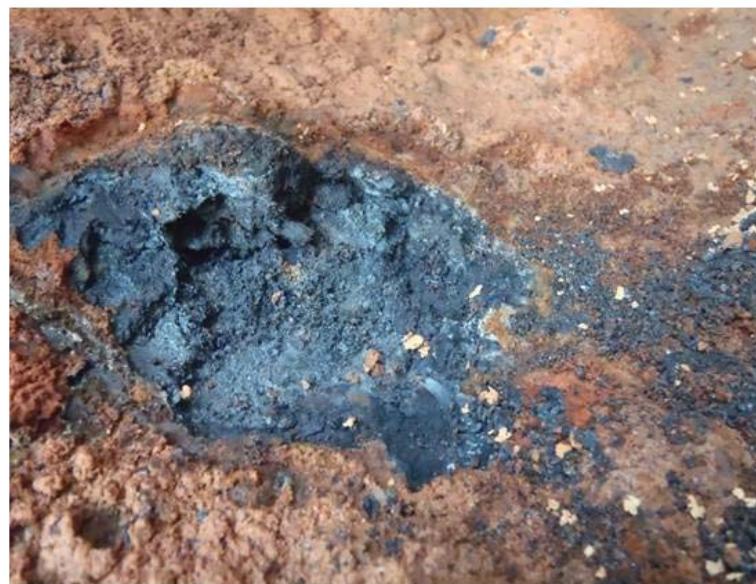
写真3-2-3 配管内面凸状部分(3) (一部をはつりとった状態)

剥離断面：表面から約1cmは茶褐色、  
内部は黒色となっている。

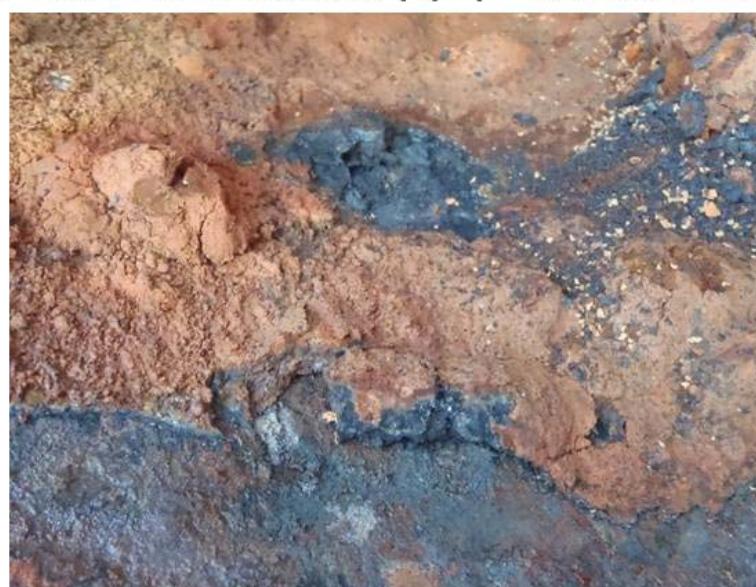
写真3-2-4 配管内面凸状部分(4) (一部をはつりとった状態)

剥離断面：腐食生成物が厚く形成されてい  
るが、腐食を抑制する効果は小さいと考えら  
れる。

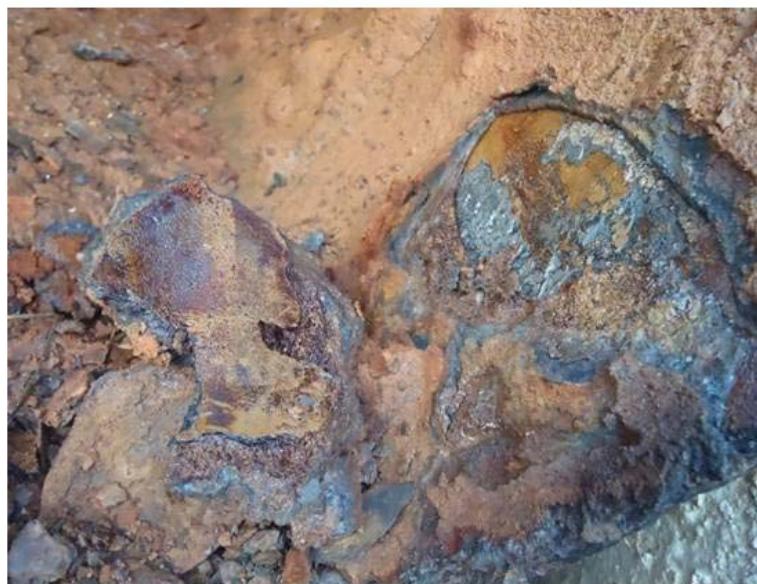
写真3-2-5 配管内面凸状部分(5) (剥離した状態)

凸（こぶ）状物質を剥離した状態：  
配管母材との間に水が浸入しており、腐食抑制効果は小さいと考えられる。

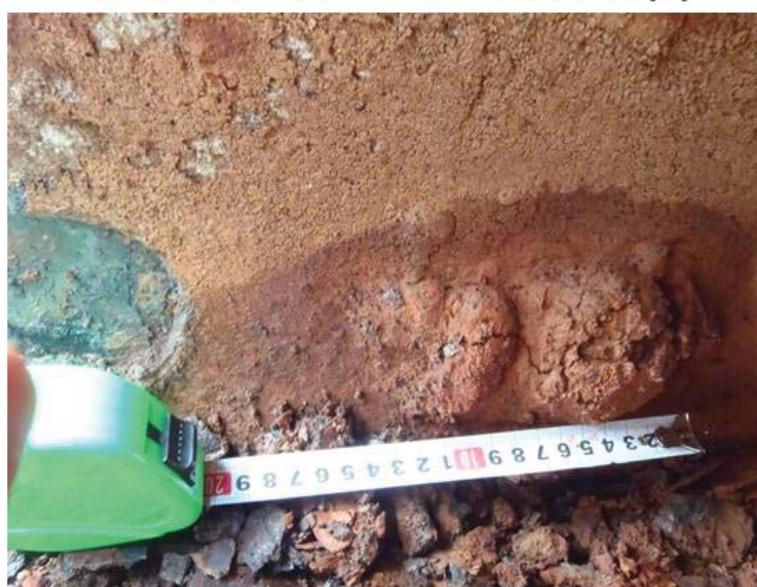
写真3-3-1 配管内面凸状部分(1)

凸（こぶ）状物質剥離前の状態：  
大きさ：約8 cm

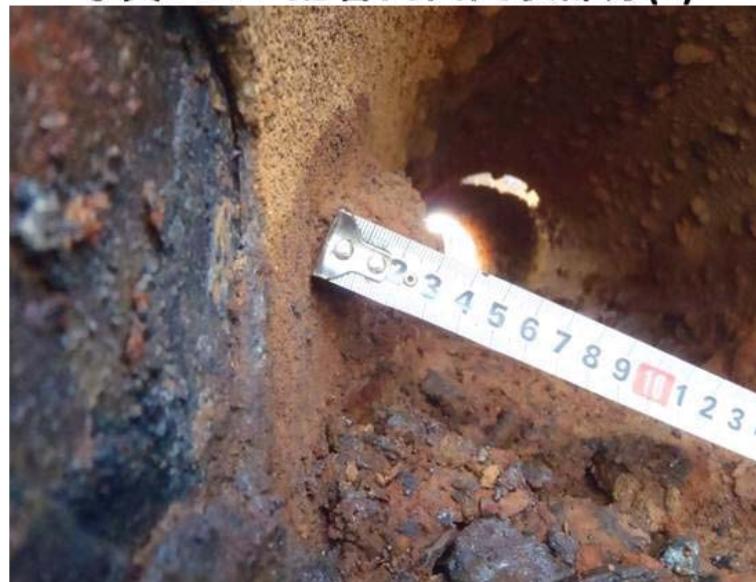
写真3-3-2 配管内面凸状部分(2)

凸（こぶ）上部分の高さ：約3cm

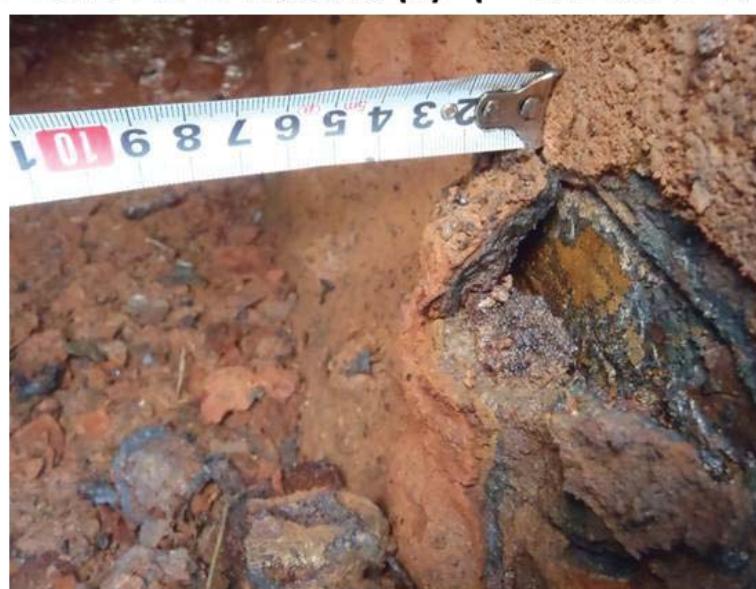
写真3-4-1 配管内面凸状部分(1) (一部をはつりとった状態)

凸（こぶ）状部分の裏面と配管母材との  
間には、約1cmの隙間が存在し、内部に水  
が停滞していると考えられる。

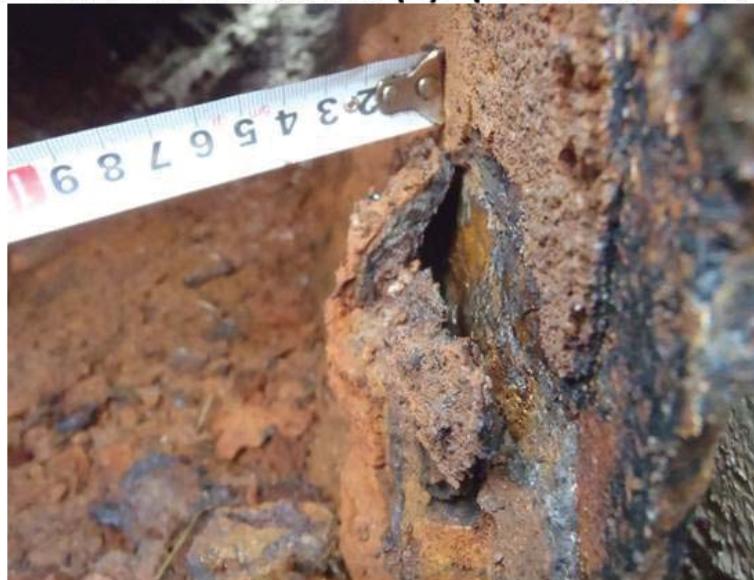
**写真3-4-2 配管内面凸状部分(2) (一部をはつりとった状態)**

間隙の内部には、水分が確認される。

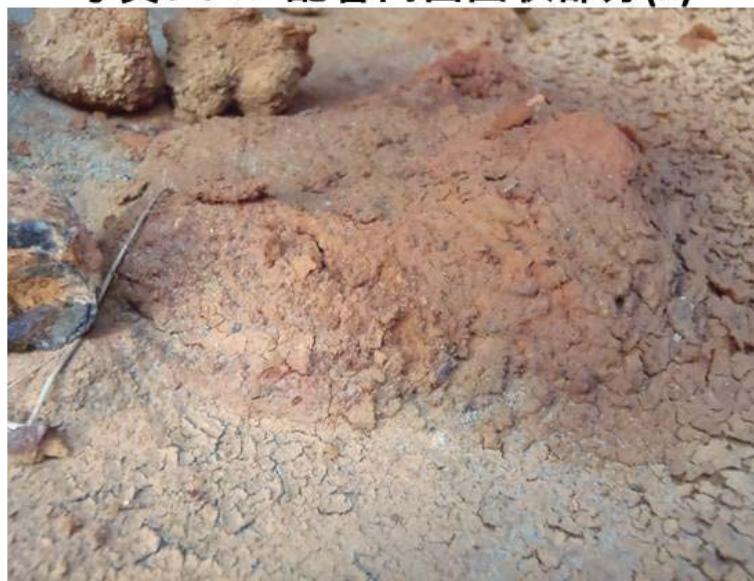
**写真3-5-1 配管内面凸状部分(1)**

凸状部分の剥離前の状態

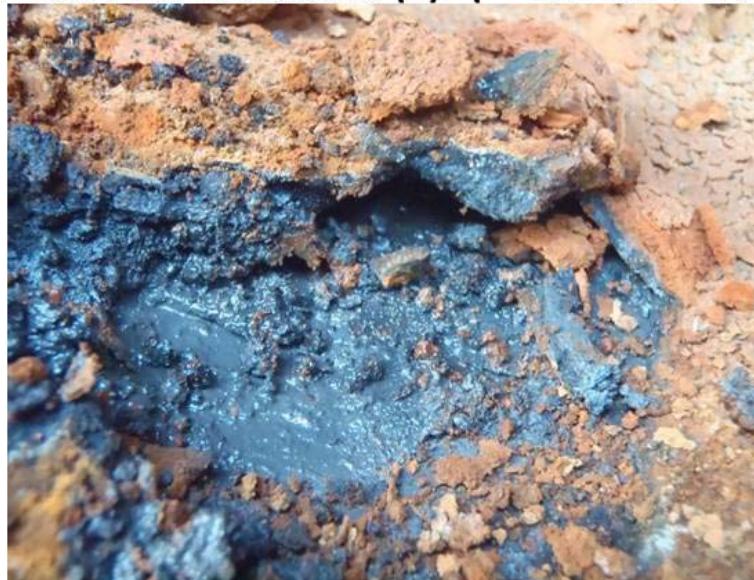
写真3-5-2 配管内面凸状部分(2) (一部をはつりとった状態)

凸（こぶ）状部分裏面と配管母材との間に、配管側面と同様に、間隙が確認され、水が内部に停滞していると考えられる。

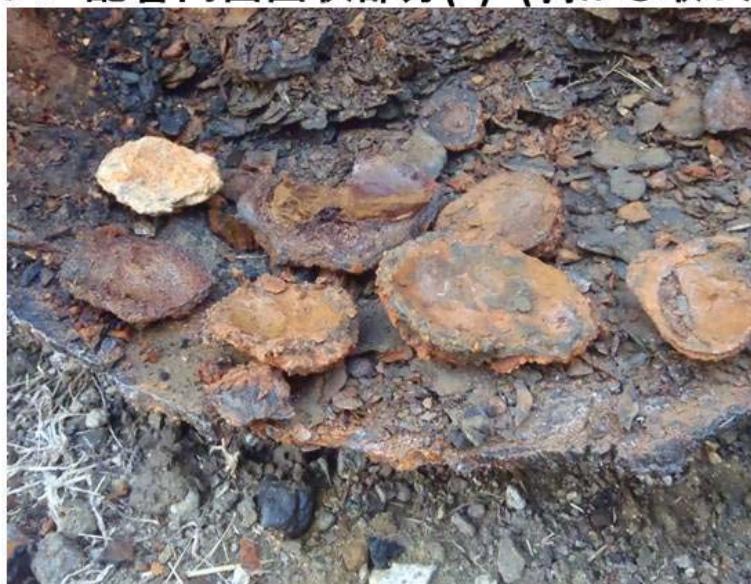
写真3-6-1 配管内面凸状部分(1) (剥がし取った裏面)

凸（こぶ）状部分の裏面は、凹状となっており、裏面と配管母材との間に、間隙が存在し、水が内部に停滞していると考えられる。

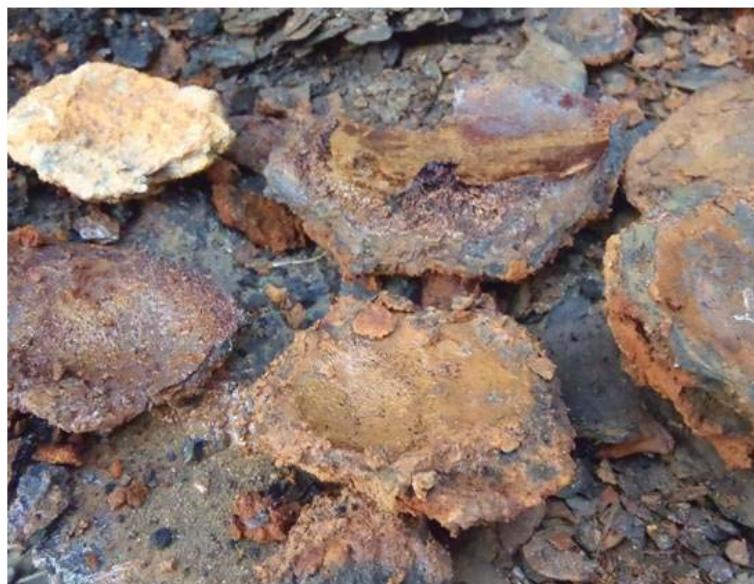
写真3-6-2 配管内面凸状部分(2) (剥がし取った裏面)

凸（こぶ）状のこぶの裏面は、  
湾曲し凹状になっている。

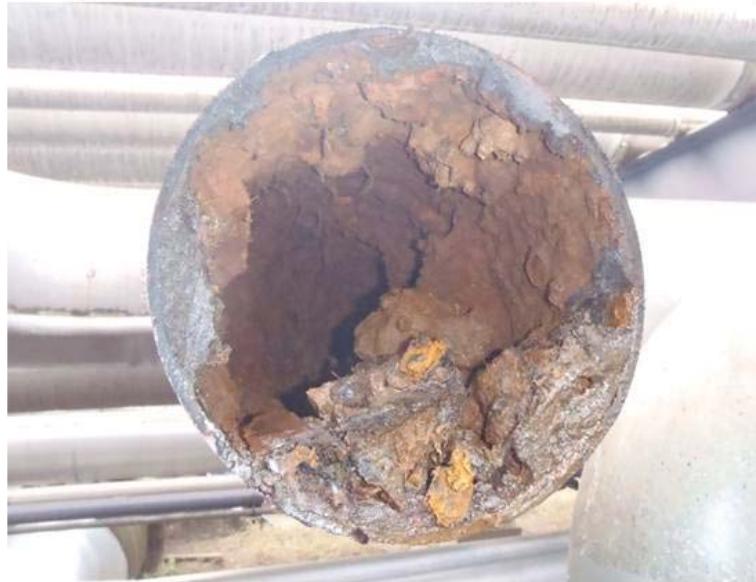
写真4-1 配管内面の堆積物の状況(1)

配管内面に泥などが付着し、断面積の減少が確認される。また、断面積の減少及び配管内面の不均一化に伴い、著しく摩擦損失が増加している。

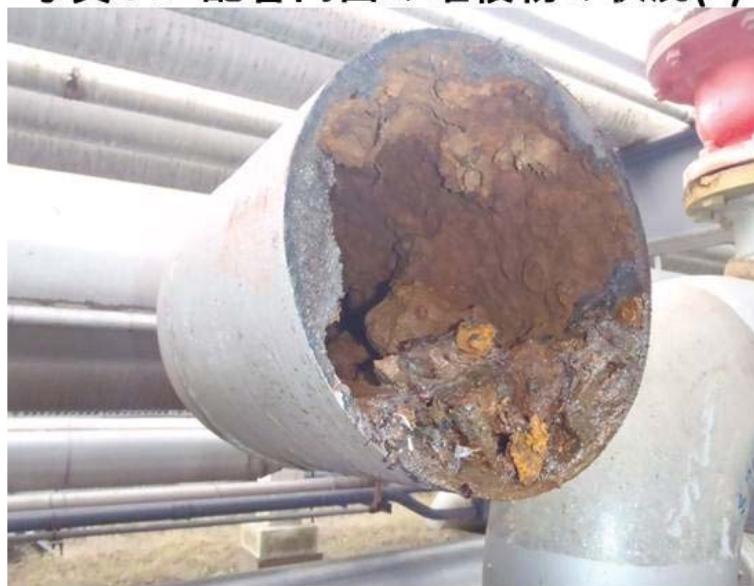
**写真4-2 配管内面の堆積物の状況(2)**

内面は、不均一となっている。

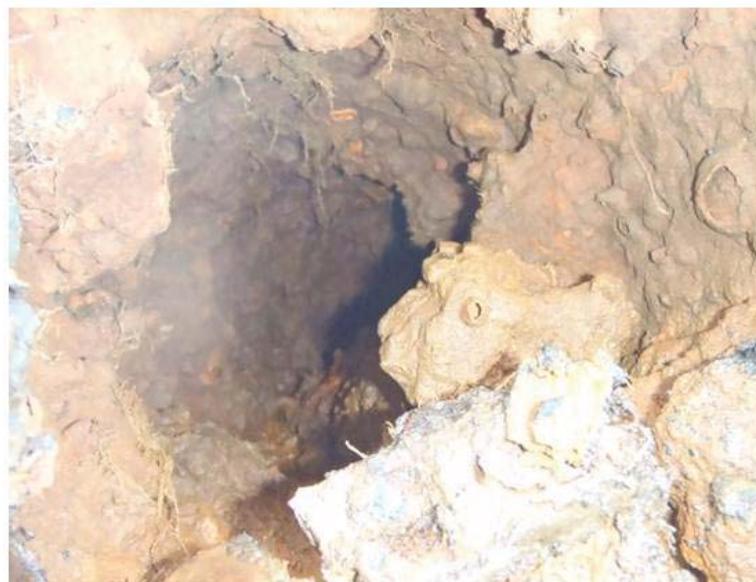
**写真4-3 配管内面の堆積物の状況(3)**

配管内面にフジツボなどが付着し生育していると考えられる。

工業用水の場合は、配管内部において、シジミなどが生育していると推測される。

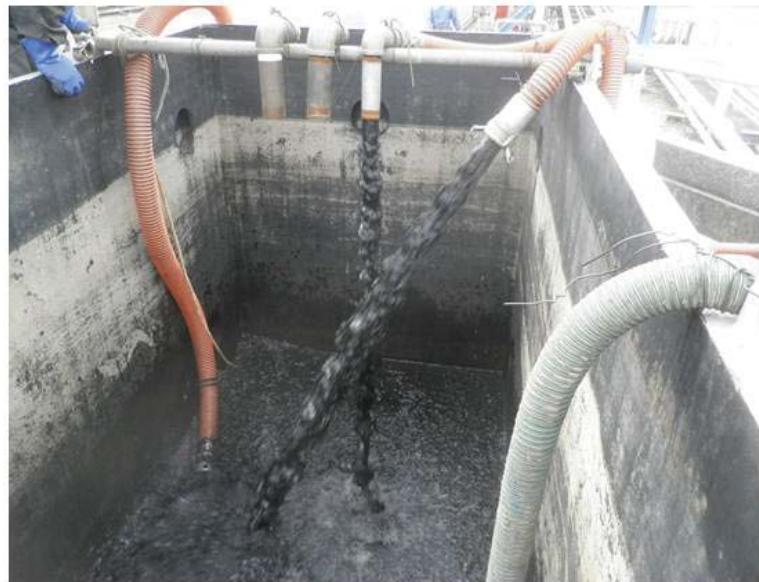
**写真4-4 配管内洗浄時の状況(1)**

**配管洗浄時の状況**

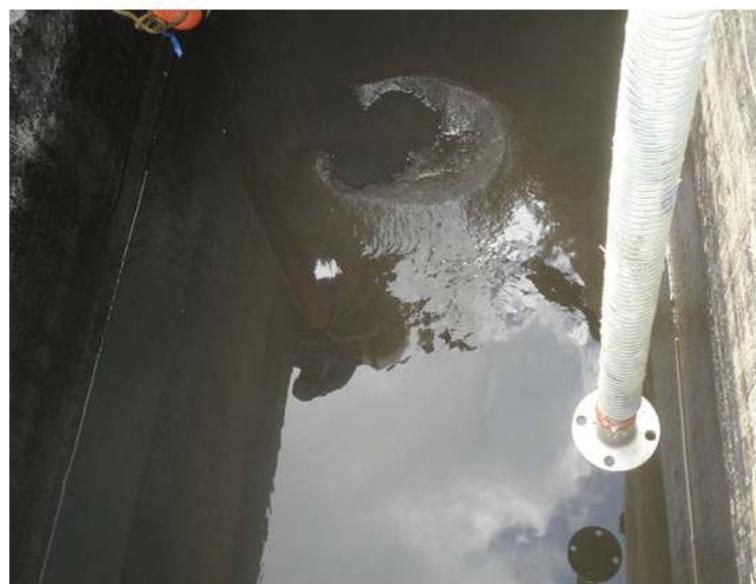
**写真4-5 配管内洗浄時の状況(2)**

**配管内の泥などがピット内に堆積している。**

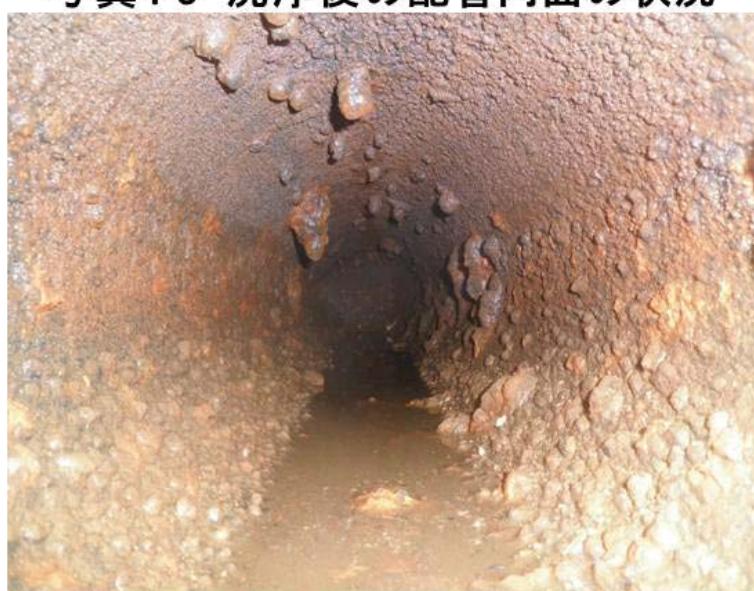
写真4-6 洗浄後の配管内面の状況

洗浄後の配管内面は、腐食により表面が不均一となっている。

表面の不均一化に伴い、摩擦損失が増加し、必要放水量を確保することはできない場合が考えられる。

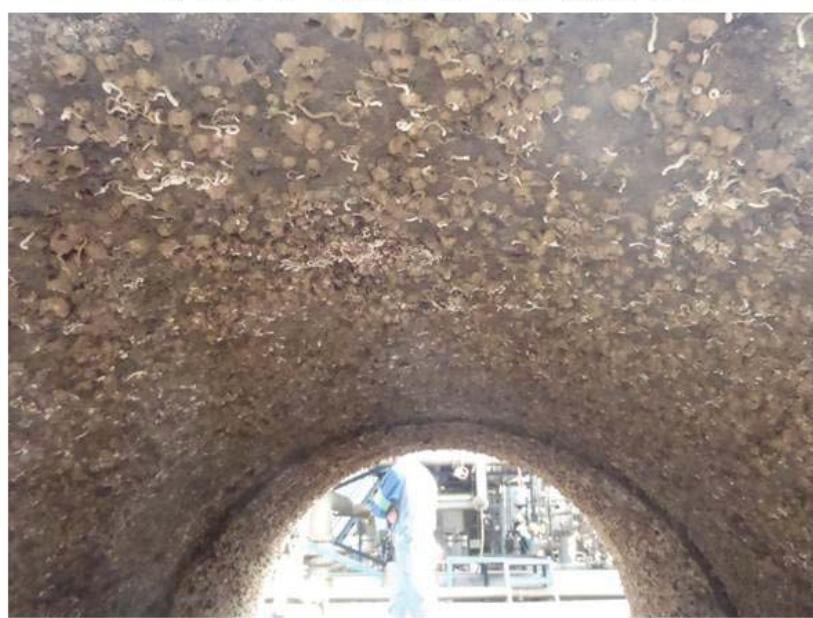
写真4-7 配管内面の状況(1)

配管内面全体にフジツボが付着している。

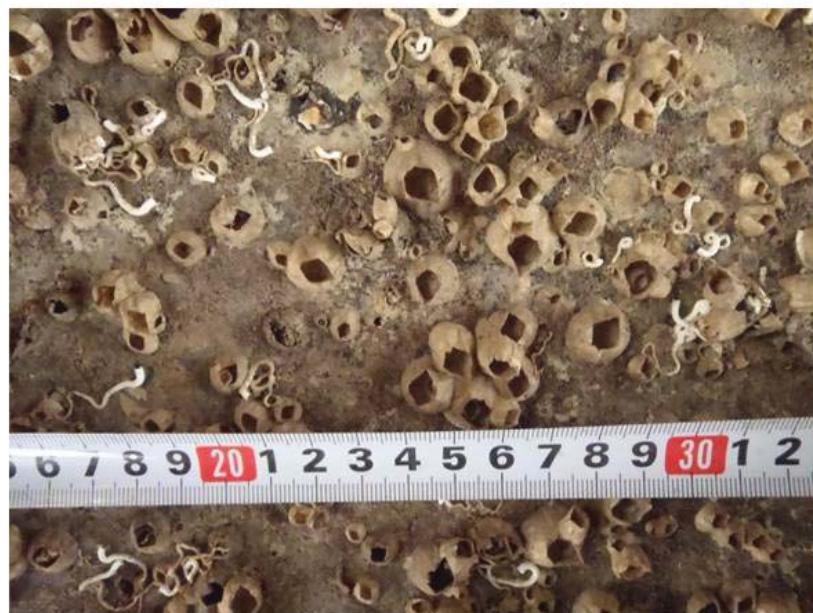
写真4-8 配管内面の状況(2)

フジツボの付着状況：  
小口径配管の場合は、著しい摩擦損失の  
増加が考えられる。

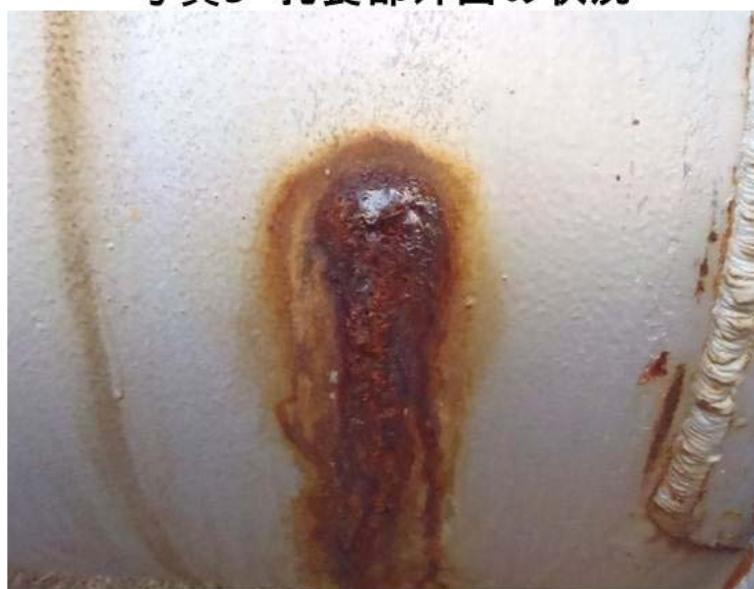
写真5 孔食部外面の状況

腐食開孔部分の周辺の配管外面は、  
健全性を維持している。
