# 充電中の携帯電話からの出火が疑われた火災調査事例について

東京消防庁狛江消防署

石田晴義

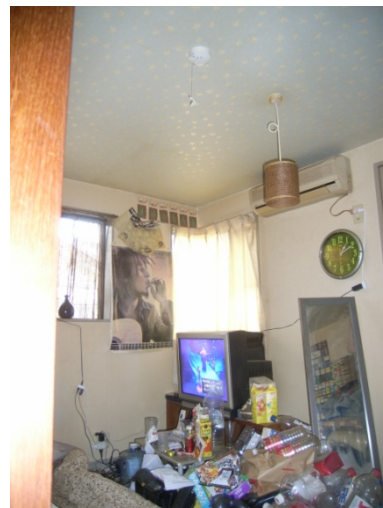
南西角部のフィックス窓下部にはテレビ台及びテレビ、テーブル上に飲料水の空きペットボトル、吸い殻の入った一辺が10cmの正三角形のクリスタル製灰皿が置かれているのが見分されるが焼損は見分されない。（写真1、2参照）

写真1 出火室の状況

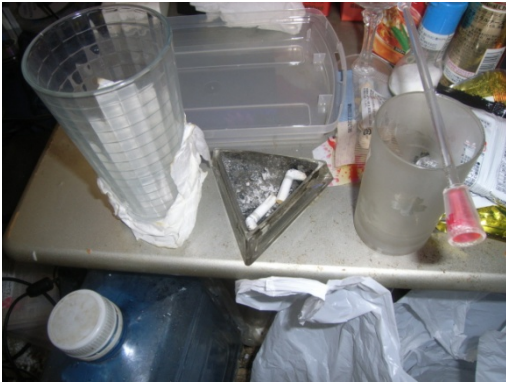
写真2 テーブル上の灰皿の状況

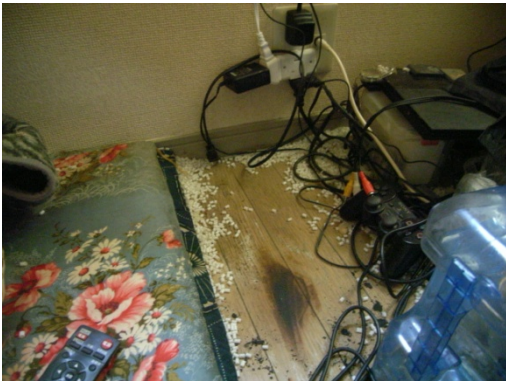
居室内の床面には、中央から東側に南北に掛布団が敷かれ南側に枕が置かれており、掛布団の南西側の一部が東側に寄せられ、フローリングの床面に南北に幅 10 cm×長さ 30 cmの焦げが見分される。(写真3 参照)

写真3 出火室床面の状況

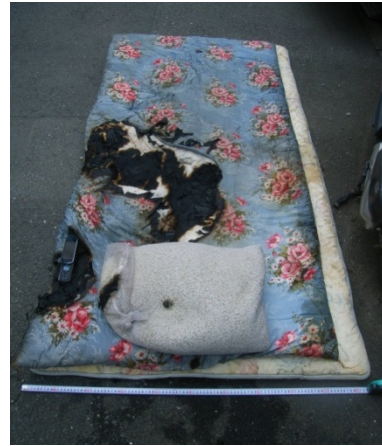
玄関先にある焼損した布団2枚を屋外で復元し見分すると、敷布団は上から綿（包布あり）、羊毛と化繊の混毛の2枚であり、上の敷布団（綿）は焼け抜け、下の敷布団にまで焼損が達し微小火源による焼損と思われる焼損状況が見分される。

写真4 復元した布団の状況

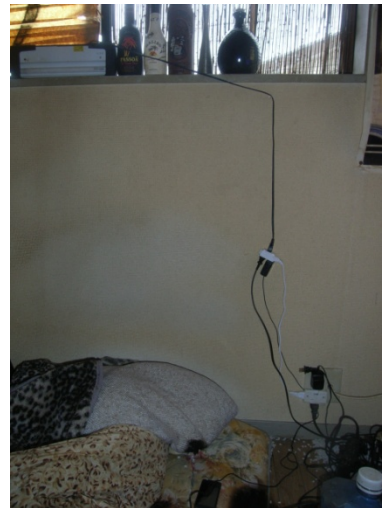
床面の焼損箇所と敷布団の焼損箇所が一致する。  
(写真4、5 参照)

写真5 室内で布団を復元

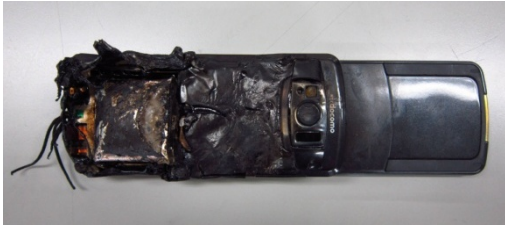
携帯電話はA社B製のスライドタイプの携帯電話で、携帯電話正面、左右側面に焼損、破損、溶融等が見られないのに対し、背面下部電池パック収納箇所に溶融した樹脂の付着及び変形が見分される。

電池パックはアルミ製の外装缶部分が膨らんだ状態にあり、外装に樹脂の溶融物や炭化物の付着が見分される。(写真6 参照)

写真6 携帯電話背面の状況

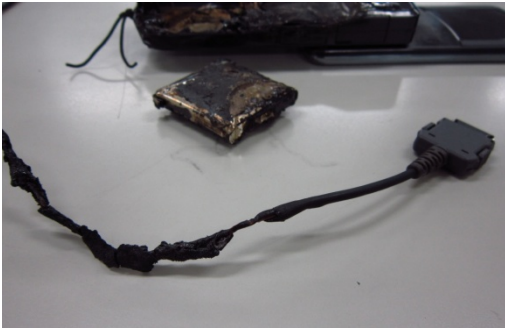
携帯電話充電器はC社製の純正充電器で、電気コードにコネクタ側より5cmから14cm部分のコード被覆に溶融が認められる。(写真7 参照)  
細部にあつては、鑑識見分を行う。

写真7 充電器コード被覆の熔融状況

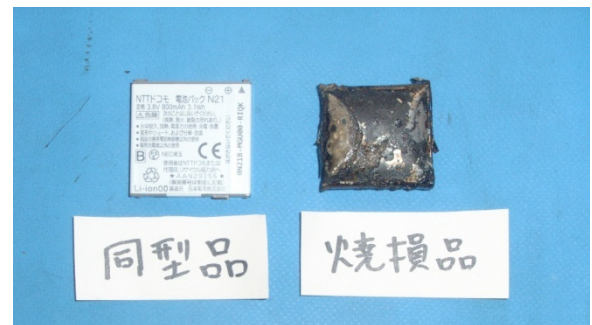
こみ、樹脂の溶融物や炭化物の付着が見分される。X線透過装置を使用し、CT映像により確認すると、内部電極体や負極タブにゆがみが認められ、ゆがみの近傍は黒色が濃い状態であるのが見分される。（写真8、9参照）

写真8 充電電池外観の状況

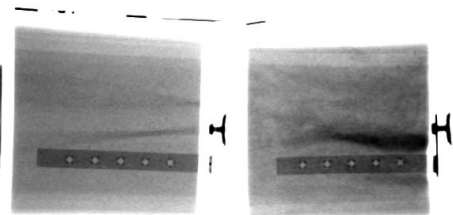
写真9 充電電池前面のX線撮影

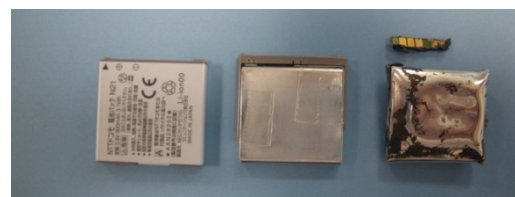
密閉式の外装缶の形状が保たれており、破損や破れは見分されない。（写真10、11参照）

写真10 充電電池外観同型新品と比較

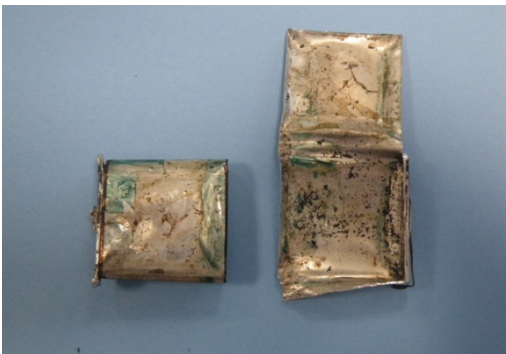
正極タブ側のアルミ箔、負極タブ側の銅箔を展開し見分すると、正極負極の双方に短絡箇所は見分されない（写真 12～15 参照）。正極タブ側アルミ箔の一部断裂した箇所を走査型電子顕微鏡にエネルギー分散型X線分析装置を用いて、異種金属、異物等を確認するも、充電電池内部への異種金属、異物の混入は見分されない。

写真 12 外装缶を取り外した状況

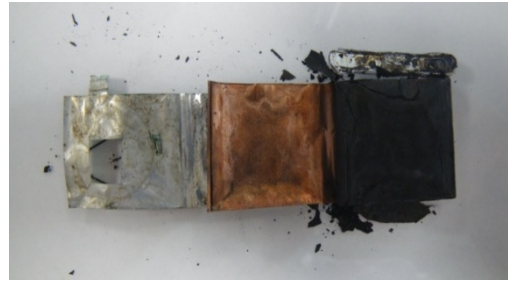
写真 14 充電電池展開状況

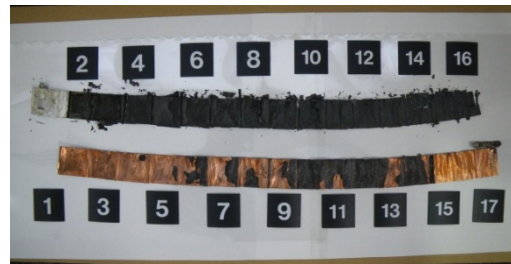
写真 15 充電電池内正極負極の状況

展開した充電池の正極・負極の双方に短絡箇所は見分されず、正極の一部断裂箇所を走査型電子顕微鏡にエネルギー分散型X線分析装置を用い異種金属、異物等の痕跡を調査するも、異種金属、異物等の混入は認められないこと。

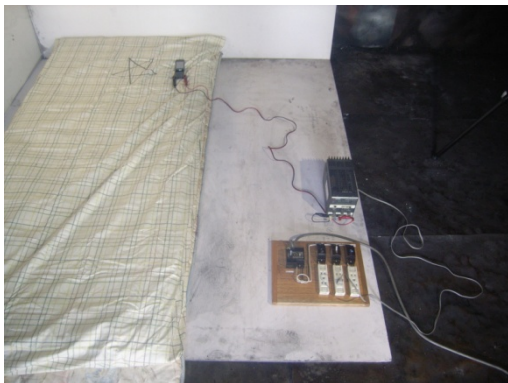
敷布団上に制御基板を取り外した充電電池から直接正極タブ負極タブを露出させ、各々にワニクリップで電源装置を直結し、800mAの電流を継続的に通電して観察を実施する。（写真16参照）

写真16 過電流による充電電池の実験設定状況

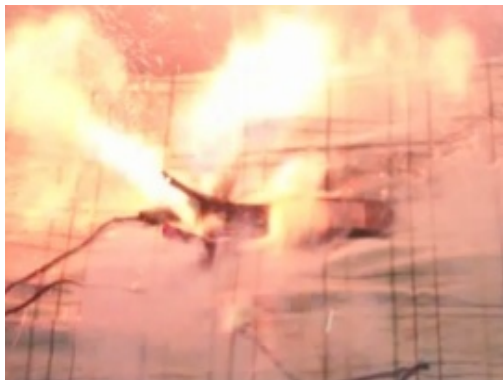
約40%の充電状態から開始した実験により、充電電池は約1時間50分後に温度上昇により安全弁が開き、電解液が漏液、炎と白煙を噴出した。敷布団は、携帯電話リアカバー、充電電池に接した部分が焼損したのみで、携帯電話、敷布団ともに燃焼は継続せず、敷布団に焼け込み等は見分されない。（写真17～19参照）

写真17 過充電による充電電池の焼損状況

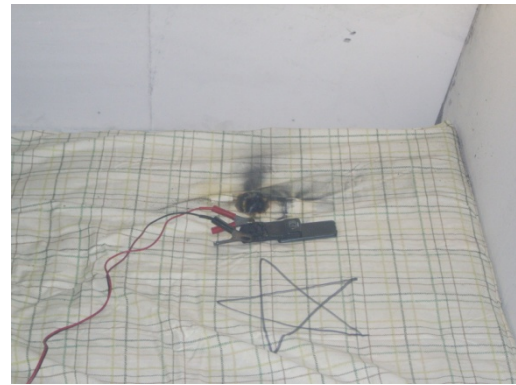
写真18 敷布団の焼損状況

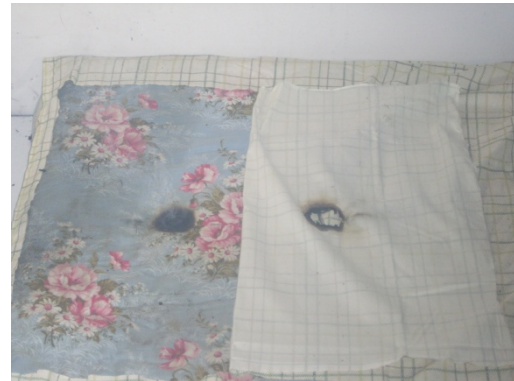
写真19 布団の焼損状況

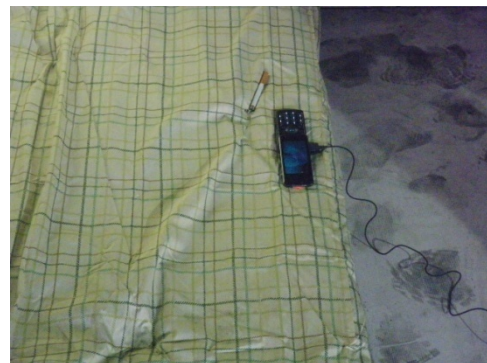
充電電池を取り付けた携帯電話を敷布団上に静置し、その脇に火の着いたたばこを置いてその後の燃焼の継続性及び外熱による携帯電話の燃焼状況を観察する。火の着いたたばこを置いたときの敷布団の燃焼状況は、無炎燃焼が継続して約65分後には充電電池から白煙が噴出し、混紡製の下の敷布団まで深い焼け込みができるのが見分される。（写真20～23参照）

写真20 火の着いたたばこの静置による燃焼実験

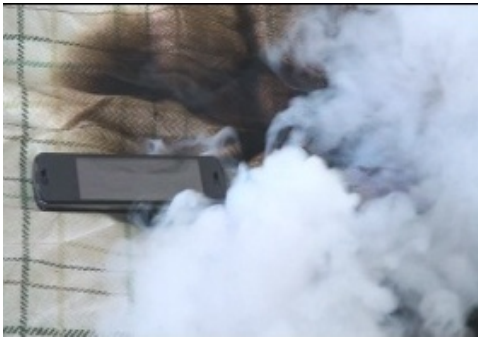
写真 21 外熱により受熱し白煙を噴出

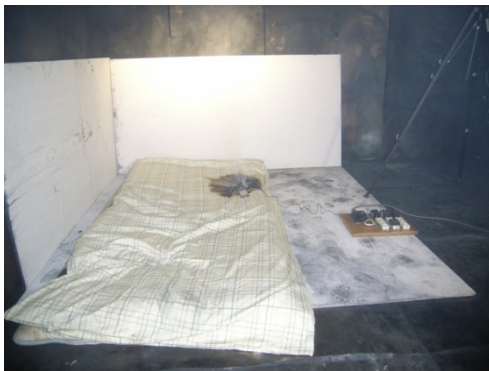
写真 22 敷布団の焼損状況

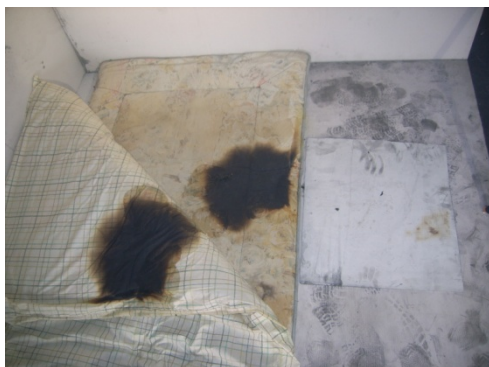
写真 23 敷布団の焼き抜けの状況

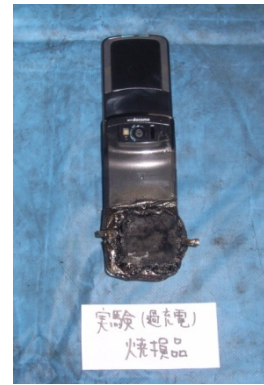
充電電池の過充電による焼損の場合、携帯電話背面下部充電電池収納箇所に見られ、充電電池は膨張し、溶融物と炭化物の付着が見分される。外装缶を展開し、各電極の焼損状況を確認すると、正極側のアルミ箔は焼失しており、負極側の銅箔は溶融、断裂部分が多く、原形を留めていないのが見分される。(写真 24、25 参照)

写真 24 過充電実験の携帯背面焼損状況

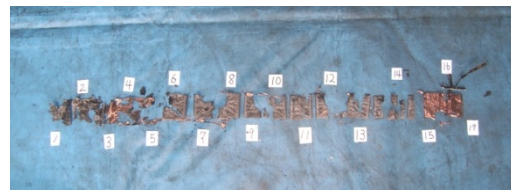
写真 25 充電電池内負極側銅箔の焼損状況

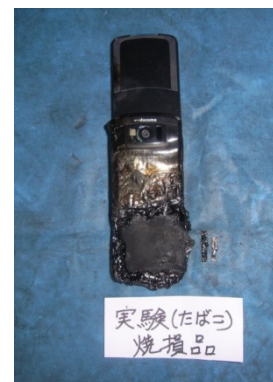
たばこによる焼損の場合、携帯電話背面全体に溶融が見られ、充電電池は膨張し、溶融物と炭化物の付着が見分される。外装缶を展開し、各電極の焼損状況を確認すると、正極側のアルミ箔に一部断裂箇所が見られるが、負極側の銅箔に溶融、断裂はなく、原形を留めているのが見分される。(写真 26、27 参照)

写真 26 たばこ静置実験の携帯背面焼損状況

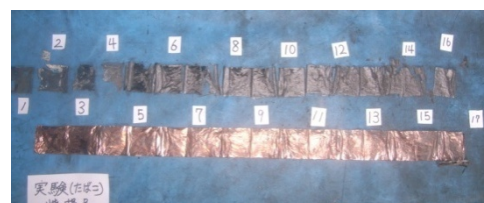
写真 27 充電電池内負極側銅箔の焼損状況
