## 屋外タンク貯蔵所からの危険物流出事故について

## 1 屋外貯蔵タンクからの危険物流出事故の発生状況

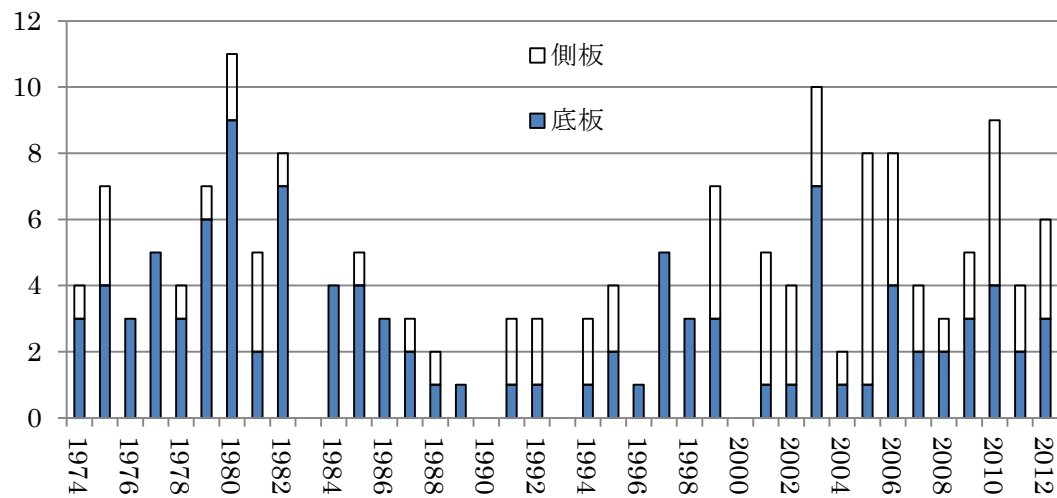
図 1.1 タンク本体からの危険物流出事故件数（1974～2012 年）  
 （1974 年の不明 3 件を除く 169 件）  
 （対象：全屋外タンク貯蔵所）

屋外タンクの底部からの危険物流出事故件数は、1980 年以降容量 1 千キロリットル以上の屋外タンクについては減少しているが、これは 1977 年（昭和 52 年）に内部開放検査が義務付けられ、1977 年以降順次屋外タンクの内部開放検査が実施された効果が出ているものと考えられる。また、容量 1 万キロリットル以上の屋外タンクは保安検査が実施されているにもかかわらず危険物流出事故の発生が続いている。

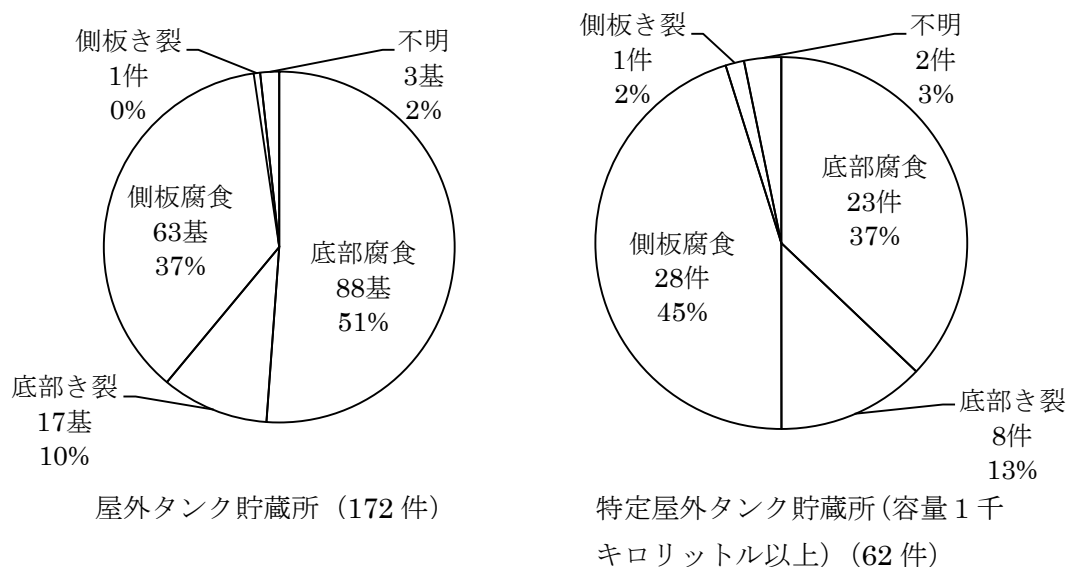
図 1.7 発生部位及び要因別のタンクからの流出件数

通常運転時の屋外タンク底部及び側板からの危険物流出事故（対象：172 件）について分析した結果を図 1.7 に示す。対象とした全タンクにおいて、底部からの危険物流出事故に着目して整理すると、底部の腐食によるものが 51%、き裂によるものが 10%を占める結果となった。内部開放検査や保安検査において底部の板厚及び溶接部の検査が義務付けられている特定屋外貯蔵タンクに対象を限定すると（対象：62 件）、底部の腐食によるものが 37%、き裂によるものが 13%を占めている。

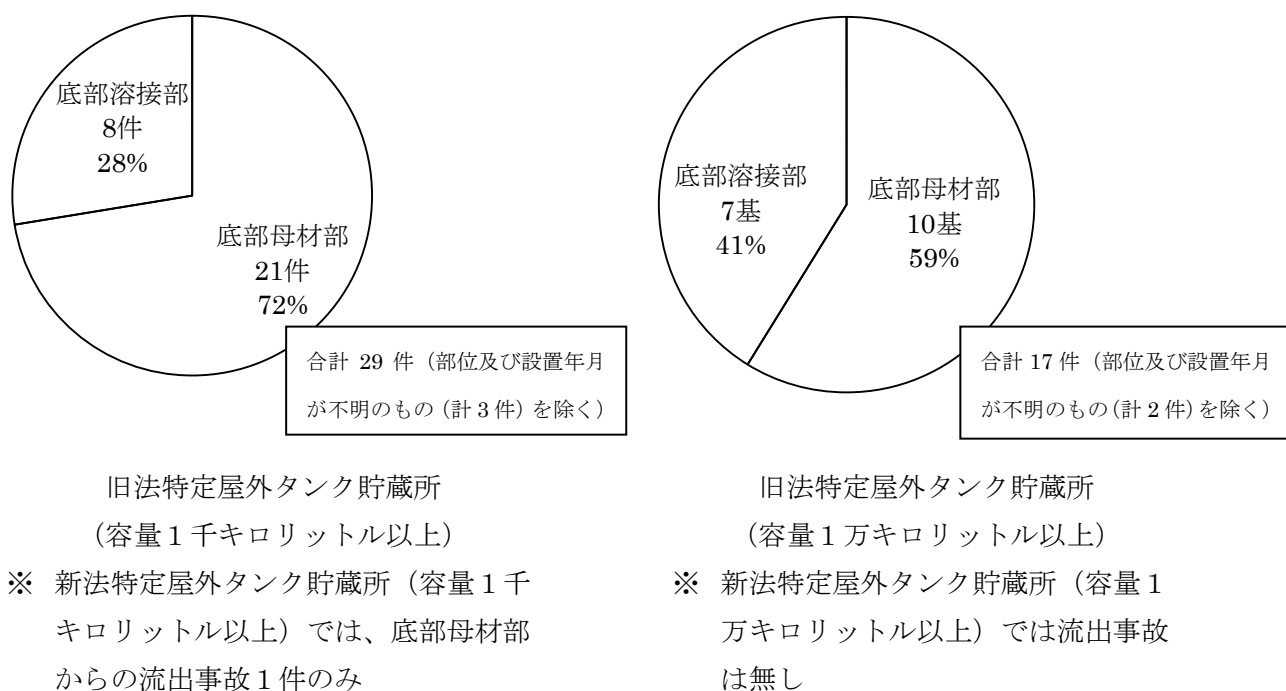
図 1.8 旧法タンクの発生部位及び容量別のタンク底部からの流出件数

特定屋外タンク貯蔵所の底部からの危険物流出事故のうち、旧法タンクについて、部位別に着目すると、底部母材部からが 72%、底部溶接部からが 28%の割合 (図 1.8) となり、容量 1 万キロリットル以上で限定すると、底部母材部からが 59%、底部溶接部からが 41%となっている。新法タンクについて同様にみると、特定屋外貯蔵タンクで底部母材部から 1 件となり、容量 1 万キロリットル以上では流出事故は起きていない。

新法タンクに比べ、旧法タンクでは一般的に使用されている板厚が薄く、溶接施工方法も突き合わせ溶接と比較して強度の弱い重ねすみ肉溶接が多く採用されていることやタンク底板と基礎表面との空隙によるたわみなどが、底部母材部及び底部溶接部ともに危険物流出事故が多く発生する原因と考えられる。

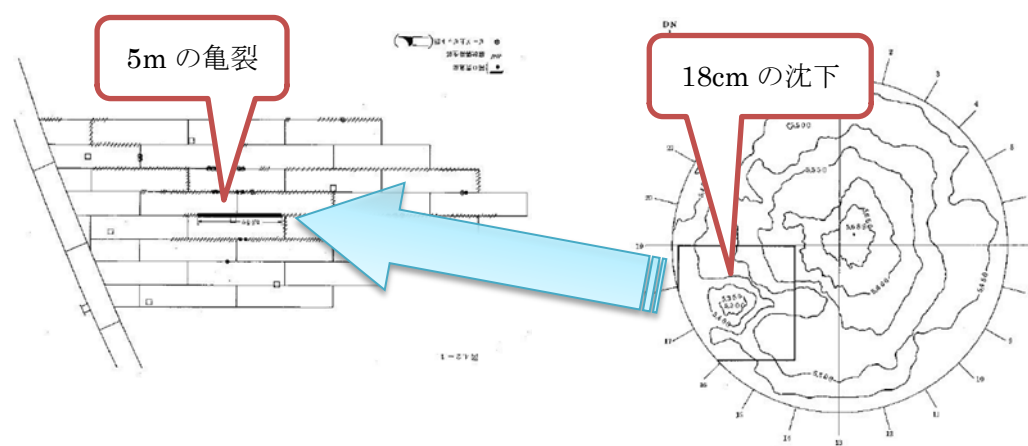
図 1.9 底部板溶接部の破断部概略

(1) 局部沈下及び溶接部内部の欠陥の相乗効果による割れ (図 1.9 参照)

横浜市内の製油所のタンクで底板相互の重ね継手溶接部が破断し、原油が排水溝に 50 キロリットル流出した。(表 1.1 事故事例 28)

基礎の局部沈下、溶着金属の腐食及び溶接部内部の欠陥の相乗効果によって底板相互溶接部の重ね継手が破断したもの。

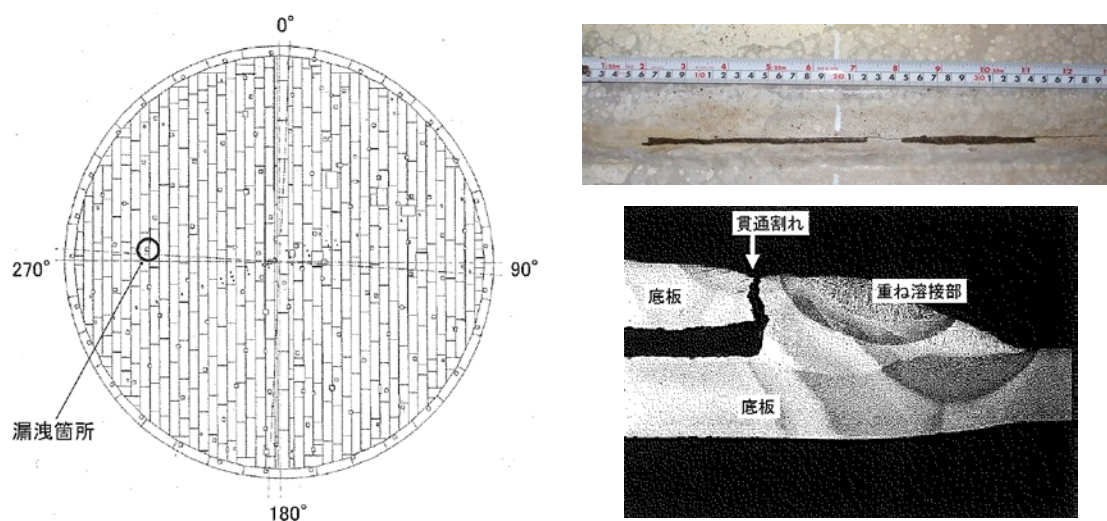
図 1.10 底甲板溶接部の破断部概略

(2) 低サイクル疲労による底部板溶接部の割れ (図 1.10 参照)

千葉県市原市の製油所の旧法新基準適合タンクの底部板溶接部が割れ、ジェット燃料

が流出したもの。流出量は 0.14 キロリットルと算定されている。(表 1.1 事故事例 154)

タンクを開放して危険物流出箇所を特定したところ、ルーフサポート用当板近傍のタンク底板の重ね溶接の溶接線に長さ約 350 mm のコーティング及び底板の割れが発見された。低サイクル疲労による割れと事業所では推定している。

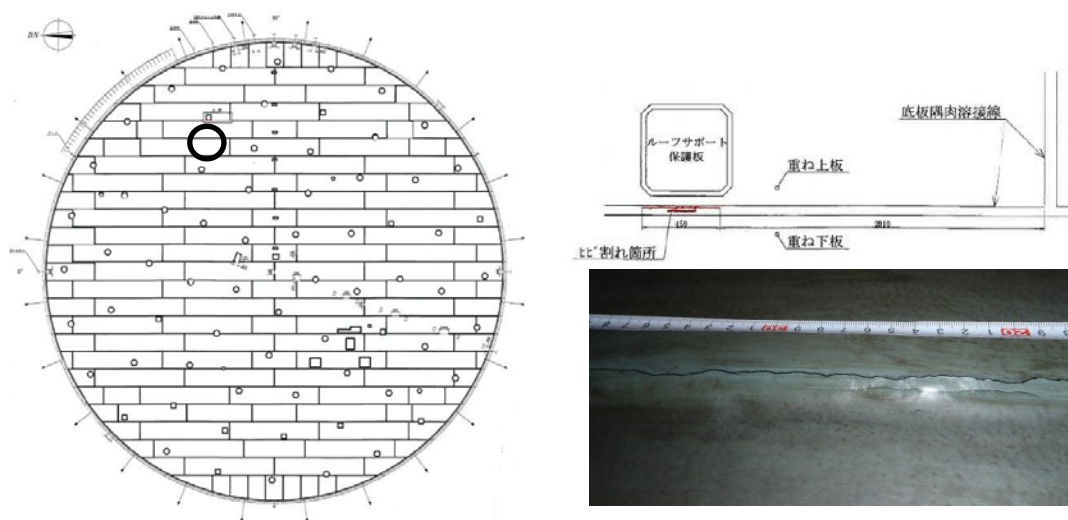
図 1.11 底板板溶接部の破断部概略

(3) 溶接部内部に欠陥があり、繰り返し荷重による底甲板溶接部の割れ (図 1.11 参照)

横浜市内の製油所の旧法新基準適合タンクで底板相互の重ね継手溶接部が破断し、ガソリンが流出した。(表 1.1 事故事例 163)

タンクを開放して危険物流出箇所を特定したところ、ルーフサポート用当板近傍のタンク底板の重ね溶接の溶接線に長さ約 450 mm のコーティング及び底部溶接部の割れが発見された。溶接部内部に欠陥があり、液面変動による繰り返し荷重による底部板溶接部の割れと事業所では推定している。

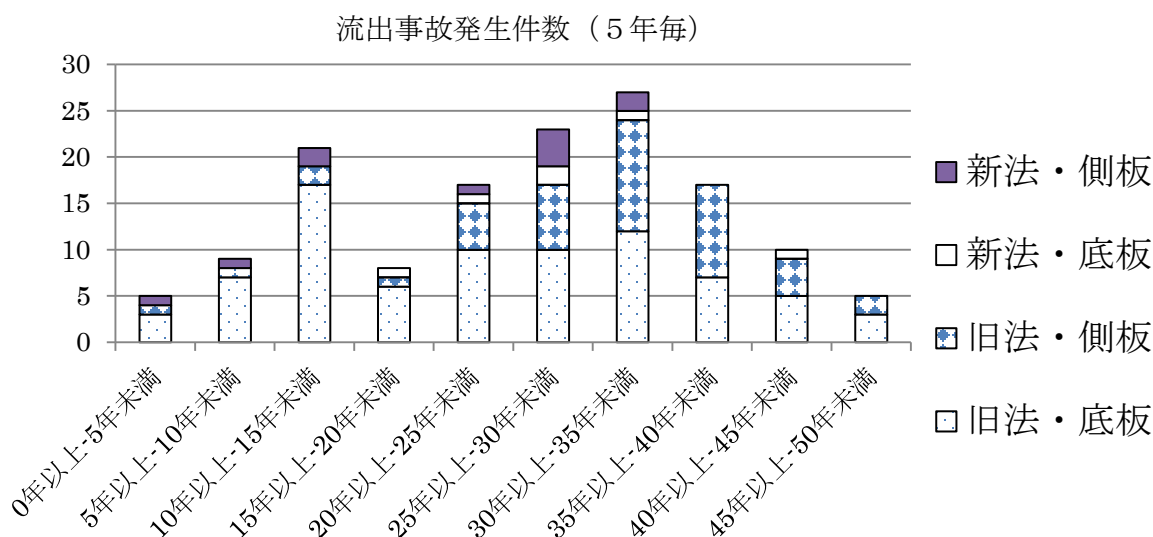
図 1.12 屋外タンク貯蔵所の新法旧法、部位及び設置経過年別の危険物流出事故件数  
(平成 24 年 12 月 31 日現在)

表 1.1 を基に旧法新法、部位及び設置経過年別の流出事故件数を図 1.12 に示す。設置経過年が 10 年以上になると補修はされているものの危険物流出事故が増加している傾向にある。なお、設置経過年が 35 年以上で事故件数が少なくなっているのは、母数が少ないため

旧法タンクでは、設置経過年が 10 年以上 15 年未満のもので、危険物流出事故が多く発生しているが、これらの屋外タンクについて設置年による要因を分析したところ、昭和 36 年から 51 年の間に設置されており、建設時期が特定の年に偏ってはいなかった。

旧法タンクでは、全般的に危険物流出事故が多く、新法タンクと比較して使用される板厚や溶接施工方法が異なることが主な要因と考えられる。また、設置経過年が短い期間では、底部からの危険物流出事故が多く、設置経過年が長くなると、側部からの危険物流出事故が多いことが分かる。
