## 旧法屋外タンク貯蔵所の底部板厚の影響に係る調査結果について

## 1 屋外タンク底部の内面腐食について

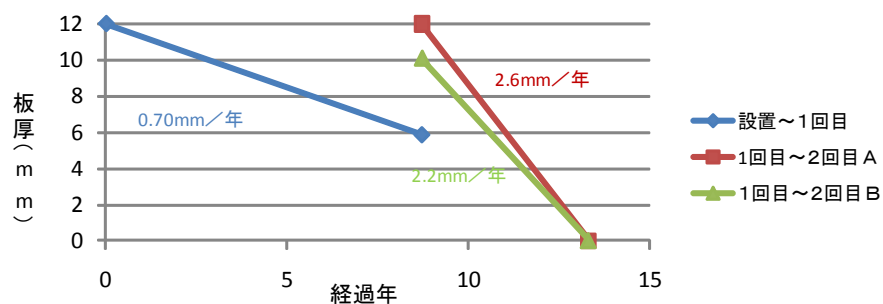
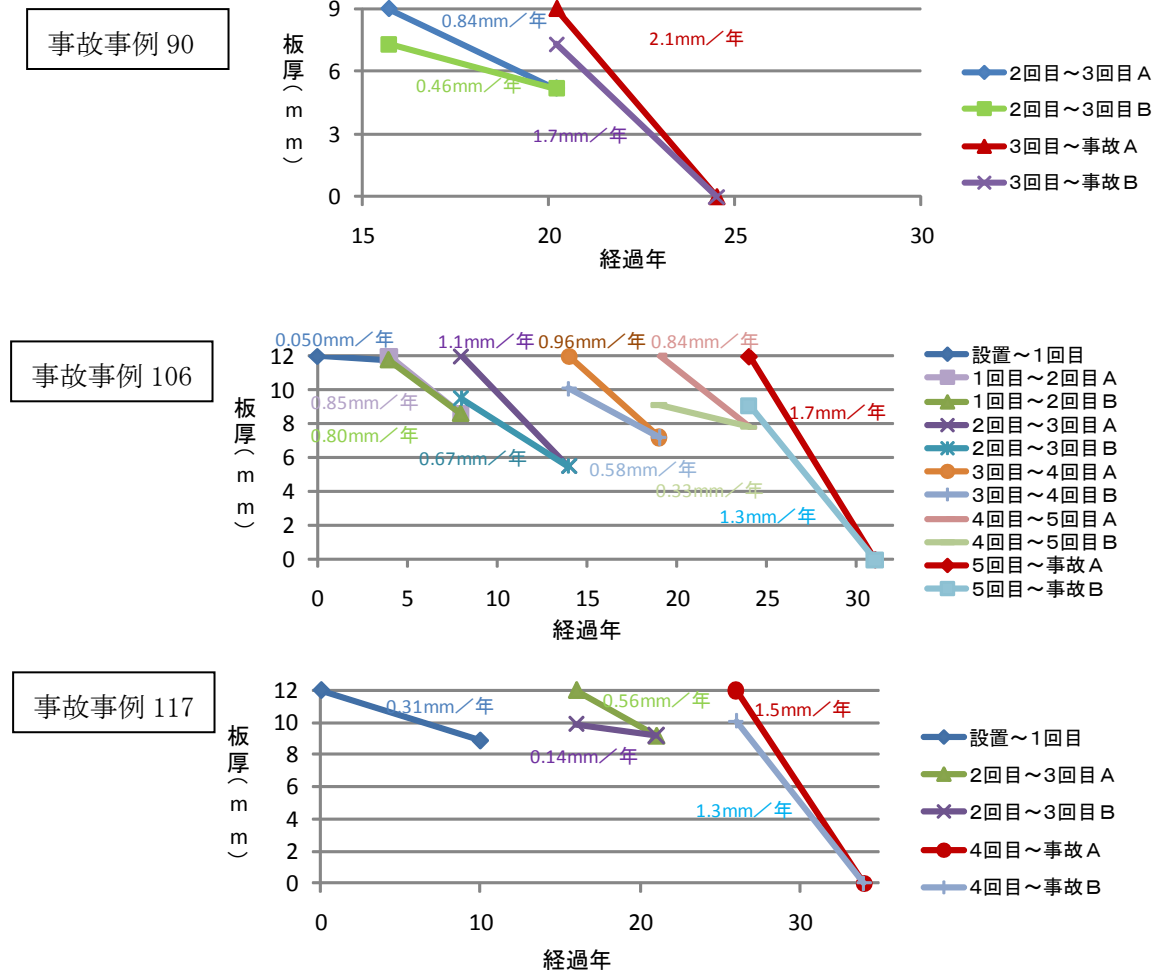
図 1.1 内面腐食による事故のあったタンクの内面腐食履歴

- ①事例 62 : 2.2～2.6mm/年 (前回開放時 0.70mm/年)
- ②事例 90 : 1.7～2.1mm/年 (前回開放時 0.46～0.84 年)
- ③事例 106 : 1.3～1.7mm/年 (前回開放時 : 0.33～0.84mm/年)
- ④事例 117 : 1.3～1.5mm/年 (前回開放時 : 0.14～0.56mm/年)

図 1.1 より、内面腐食速度が急激に増加することにより流出事故が発生しており、腐食速度には変動があり、3～4 倍程度の変動は十分に起こりうる事が分かる。

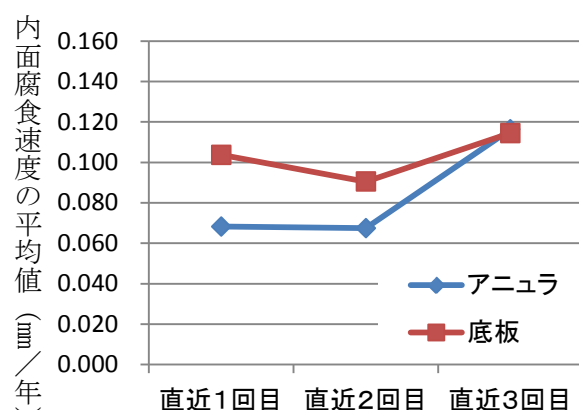
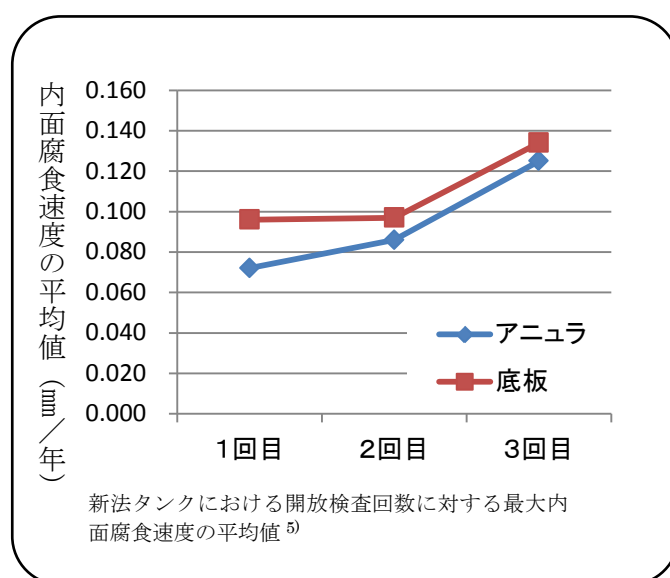
図 1.2 旧法タンクにおける開放検査回数に対する最大内面腐食速度の平均値

図 1.2 及び表 1.2 に内面腐食速度の平均値とその変化の程度（平均値の最小値に対する各回の平均値の比率）を記したが、開放回数、部位によって腐食速度に差が生じていることが分かる。これらのデータを見る限り、アニュラ板より底板の方が内面腐食速度が大きいこと、アニュラ板で最大約 1.7 倍、底板で最大約 1.3 倍程度に腐食速度が変化していることが分かる。これらの結果には、内面腐食深さを測定せずに板替えした等の理由で腐食速度が求められなかった屋外タンクのデータが除かれていることも考慮したうえで、内面腐食の進行に十分な注意を払う必要がある。なお、図 1.2 及び表 1.2 の横に、新法タンクにおける同様の分析結果<sup>5)</sup>を示した。内面腐食速度の平均値については、旧法タンクと新法タンクに差異は認められなかった。なお、旧法タンクの底板では、直近 2 回目の腐食速度の平均値が若干減少しているものの、腐食速度の平均値については、開放検査を重ねるごとに増加傾向がみられる。

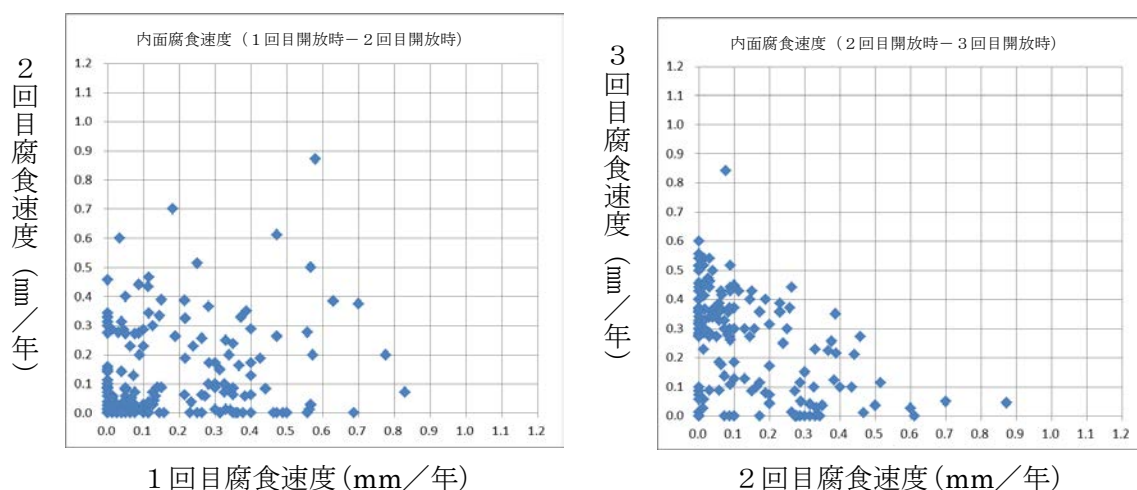
図 1.3 内面腐食深さが大きかった履歴のあるタンクの直近 1 回目開放検査時の内面腐食速度と直近 2 回目開放検査時の内面腐食速度 (左) 及び直近 2 回目開放検査時の内面腐食速度と直近 3 回目開放検査時の内面腐食速度 (右)

図 1.3 は、内面腐食速度のデータが得られた旧法タンクのうち、1 回目から 3 回目までのいずれかにおいて大きな内面腐食が報告されたものについて、開放検査回数の違いによる内面腐食速度をタンクごとに表示したものである。内面腐食速度は、タンク個々により、各回の腐食速度に変動があるため、結果的に腐食速度が小さいタンクのデータも採用されている。図 1.3 から内面腐食速度は各回の変動がきわめて大きいことが分かるほか、各回ごとの内面腐食速度の出現状況に、一定の傾向はなく、変動の上限を求めることも困難である。本資料には内面腐食深さが小さかったもの及び内面腐食深さを測定せずに板替えされたものは含まれていないため、最大の内面腐食速度を表しているとは限らないことにも留意する必要がある。実際の内面腐食の要因としては、コーティングの有無、内容物の種類、貯蔵温度などが考えられる。

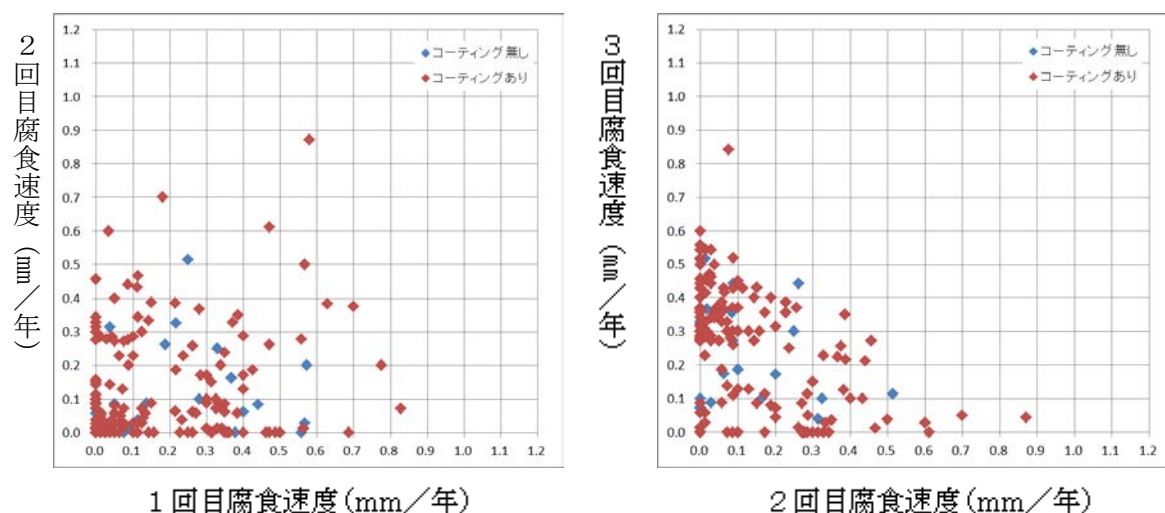
図 1.4 コーティングの有無で分類した内面腐食深さが大きかった履歴のあるタンクの直近 1 回目開放検査時の内面腐食速度と直近 2 回目開放検査時の内面腐食速度 (左) 及び直近 2 回目開放検査時の内面腐食速度と直近 3 回目開放検査時の内面腐食速度 (右)

コーティングが施工されているものは、その耐用年数の間は腐食速度が 0 となることが期待されるが、図 1.4 からは、コーティングが施工されているもので、腐食速度のばらつきが多く、コーティングがあるにもかかわらず腐食速度が高いものが散見される。これは、コーティングの経年劣化等によりその効果が低下したものが増え、その中に孔食等が発生し、大きな腐食速度を示したものと考えられるため、コーティングの劣化についても留意する必要がある。

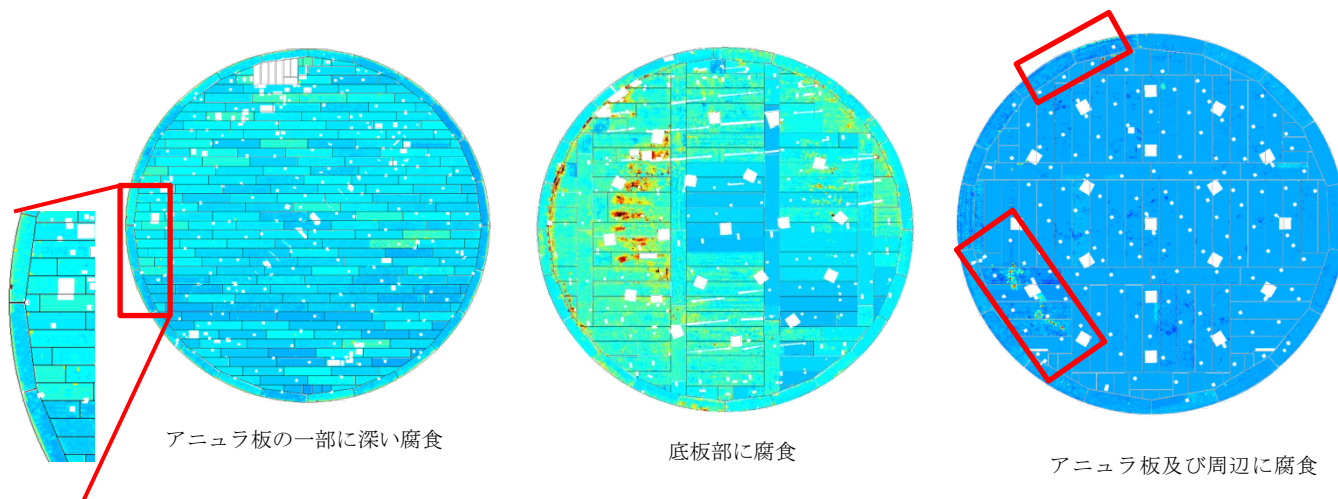
図 2.1 連続板厚測定による旧法タンク底部板の板厚分布の例

図 2.1 は3基の旧法タンクに対する連続板厚測定の結果を表す。青色は腐食が殆ど進行していない領域を表し、比較的腐食が進んでいる領域は黄色や赤色で示してある（顕著なものは矩形内に見られる）。白色は浮き屋根の支柱保護板などによる欠測箇所を示す。この図から、底部板の腐食状況はタンクごとに異なり、一部に深い腐食（孔食）が認められるものや、孔食による腐食が広く分布しているものがあることが分かる。

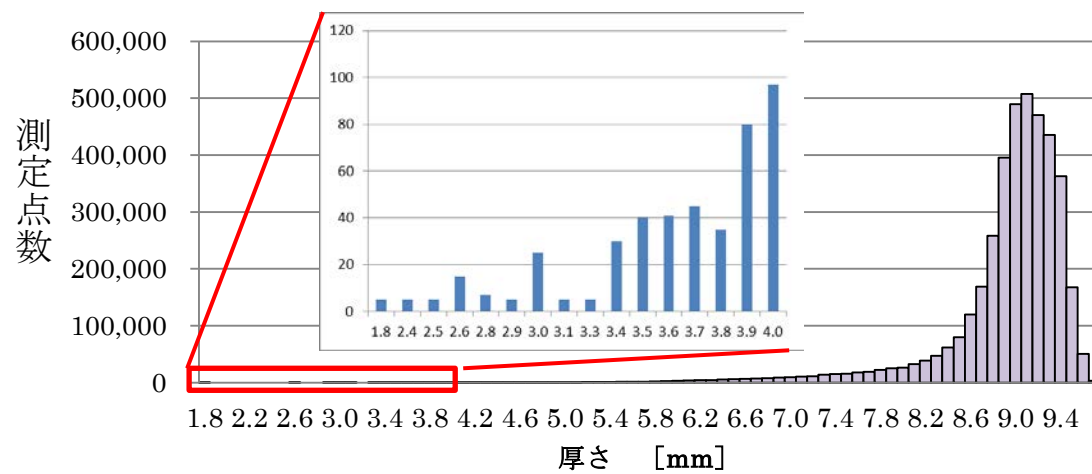
図 2.2 連続板厚測定によるタンク底部板の板厚のヒストグラムの例（設計板厚は 9.0 mm）

- ①屋外タンク底板の板厚の大半は 6.7mm から 9.8mm の範囲内にある。（当該範囲内の測定点数：約 5 千万点）
- ②分布割合は小さいが、板厚が 1.8mm から 4.0mm の範囲内にある部位も存在する。（当該範囲内の測定点数：約 450 点）
- ③屋外タンク底部からの流出事故は、②のように局所的に腐食が進んで貫通孔が開くことによって発生するが、この場合でも底部板の大半は、それほど腐食していない可能性がある。

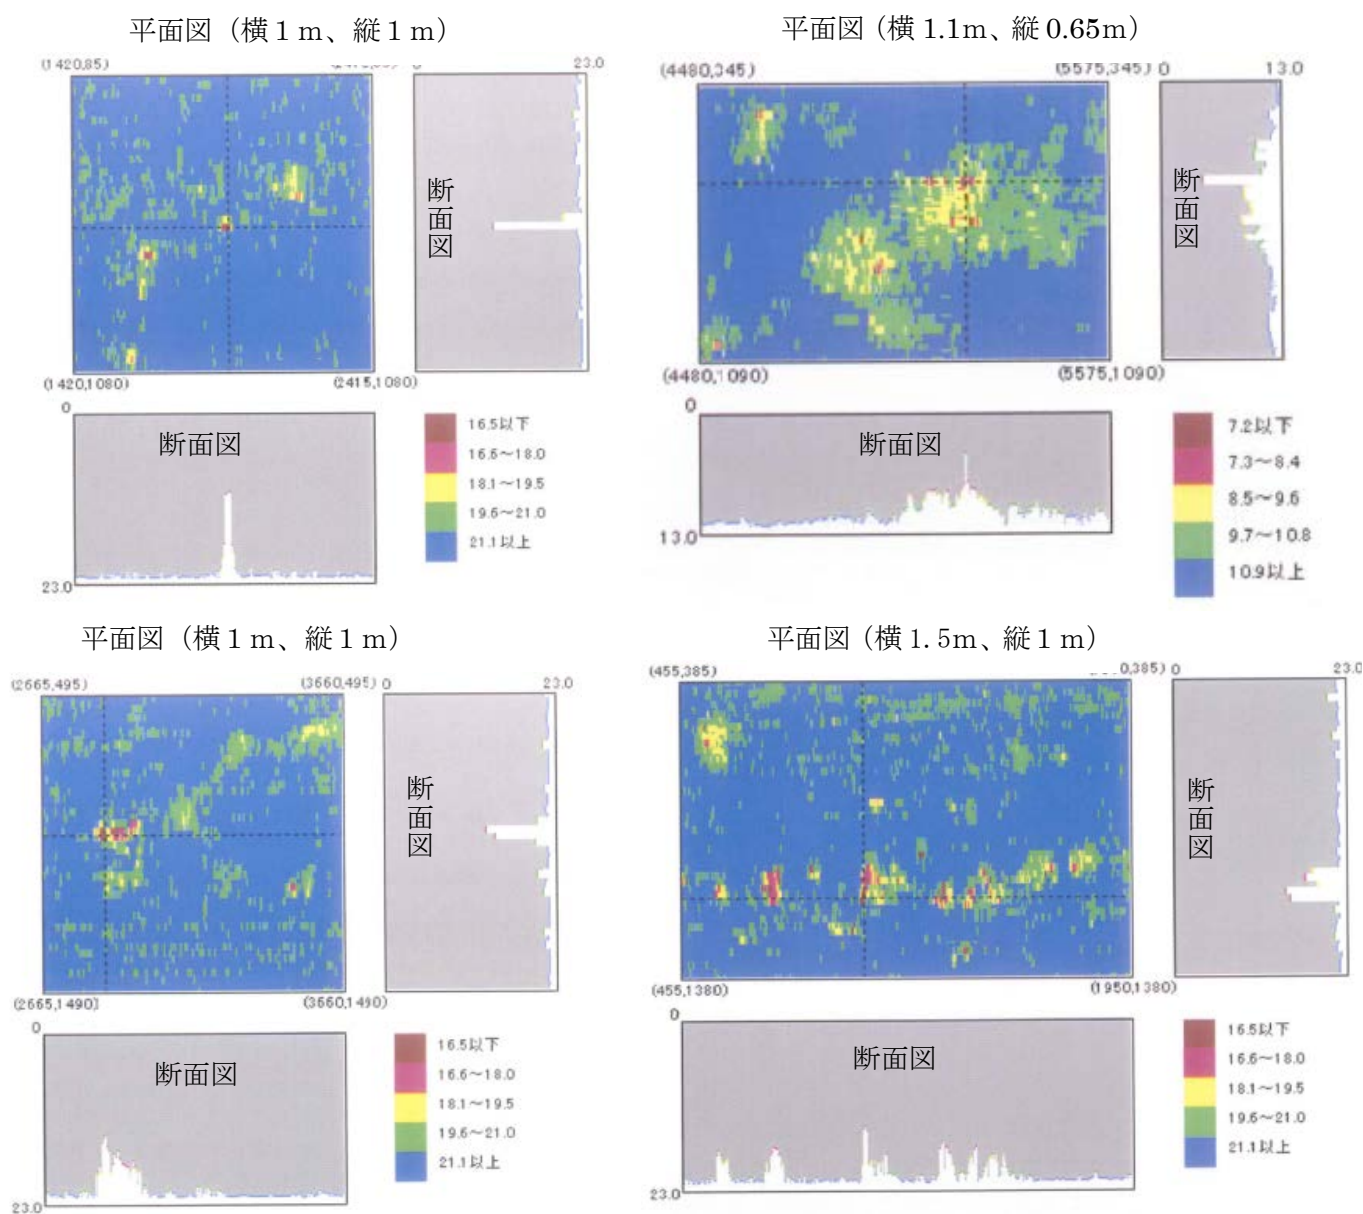
図 2.3 連続板厚測定データに基づく屋外タンク底部板の腐食形状の例

図 2.3 は連続板厚測定データから屋外タンク底部板の腐食形状を表したものである。腐食の広がりや深さ、分布は、局所的に腐食が進行するものや比較的広い範囲に孔食による腐食が認められるなど、腐食の進行の形態は様々であることがわかり、板厚の管理にあたっては腐食の進行に関して違いがあることに留意する必要がある。

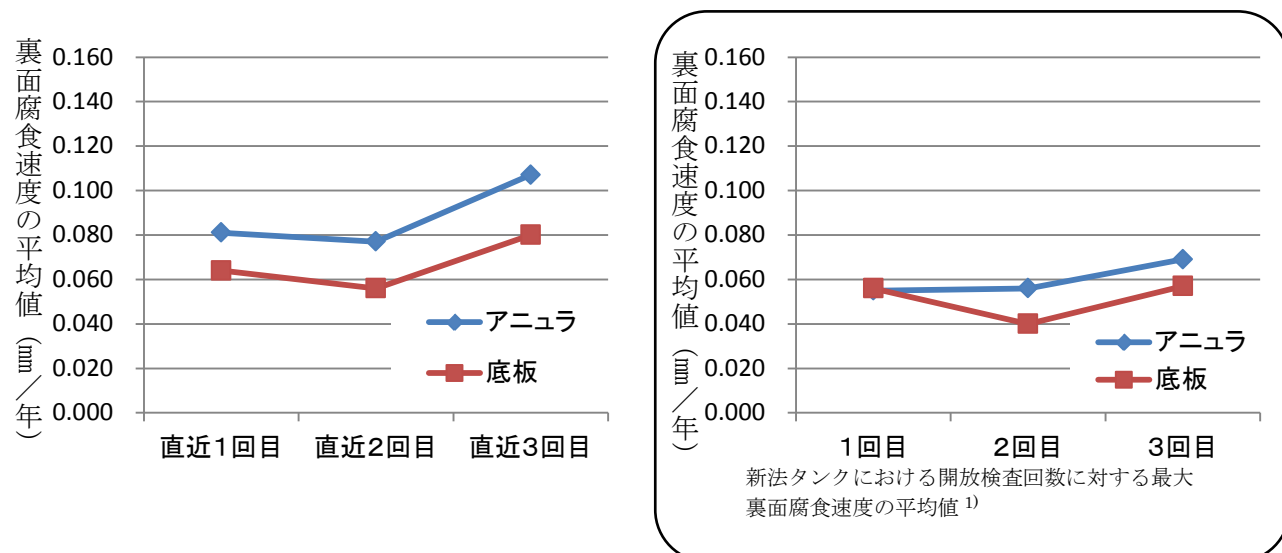
図 2.4 旧法タンクの開放検査回に対する最大裏面腐食速度の平均値

図 2.4 及び表 2.1 は、旧法タンクの開放点検時に得られた屋外タンクごとの最大裏面腐食深さから求めた最大裏面腐食速度を、開放検査回数ごとにデータの得られた旧法タンク数について平均したものである。内面腐食と同様に、開放回数、部位によって腐食速度に差が生じていることが分かる。また、裏面腐食は内面腐食速度とは異なり、底板よりアニュラ板の方が裏面腐食速度が大きい傾向がみられ、アニュラ板及び底板で最大約 1.4 倍程度に腐食速度が変化している。

また、図 2.4 及び表 2.1 の横に、新法タンクにおける同様の分析結果<sup>1)</sup>を示した。これらの結果から、新法タンクに比べて旧法タンクは、裏面腐食速度が大きい傾向が認められた。

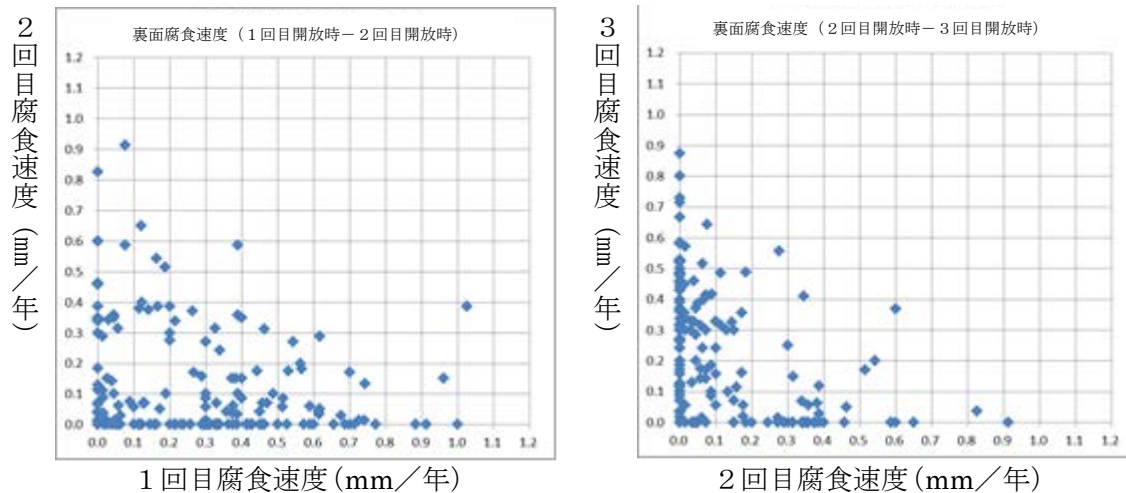
図 2.5 裏面腐食深さが大きかった履歴のあるタンクの直近1回目開放検査時の裏面腐食速度と直近2回目開放検査時の裏面腐食速度 (左) 及び直近2回目開放検査時の裏面腐食速度と直近3回目開放検査時の裏面腐食速度 (右)

図 2.5 から、各回ごとの裏面腐食速度の出現状況に、一定の傾向は見られず、また、変動の上限を求めることも困難である。なお、定点測定での測定結果に基づいて算出した裏面腐食速度であり、最大の裏面腐食速度を表しているとは限らないことにも留意する必要がある。実際の裏面腐食の要因としては、裏面防食措置の劣化、雨水浸入防止措置の劣化、貯蔵温度の変化、基礎と底部板との接触状況などが考えられる。

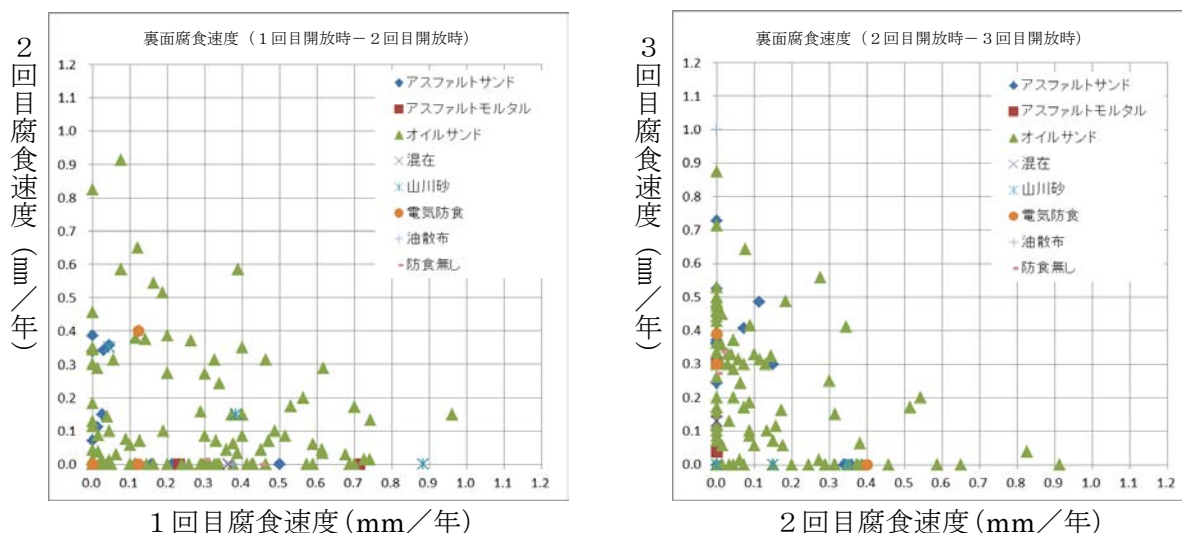
図 2.6 裏面防食措置の種別で分類した裏面腐食深さが大きかった履歴のあるタンクの直近1回目開放検査時の裏面腐食速度と直近2回目開放検査時の裏面腐食速度 (左) 及び直近2回目開放検査時の裏面腐食速度と直近3回目開放検査時の裏面腐食速度 (右)

図 2.6 は、内面腐食と同様に裏面腐食の要因と考えられる裏面防食措置の種類で分類してプロットしたものである。オイルサンドについて、腐食速度が大きい傾向がみられる。オイルサンドは、経年等でその油分が抜けてしまう可能性があり、相対的にアスファルトサンド等と比較すると、裏面防食効果が劣ることが考えられる。

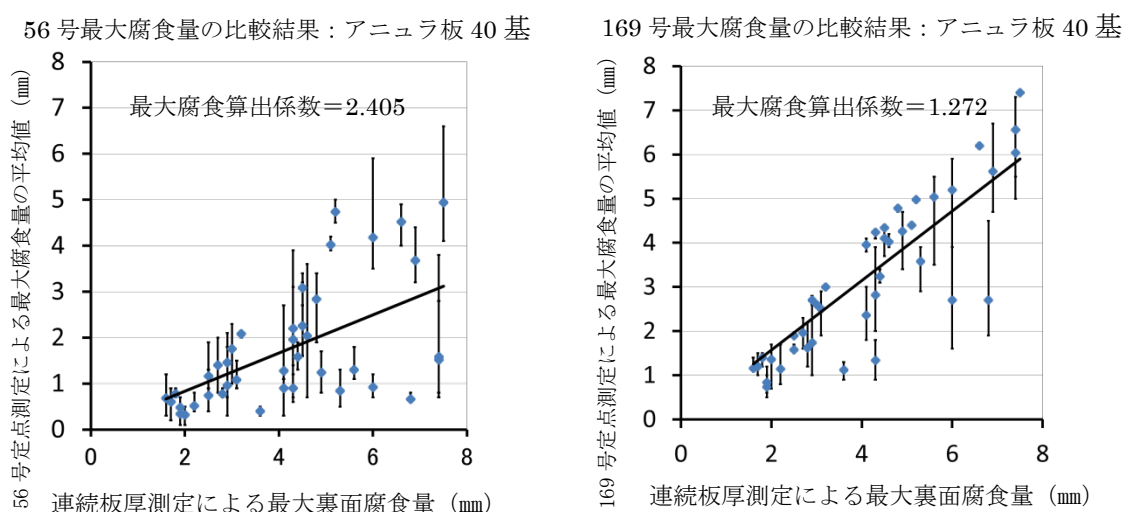
図 3.7 アニュラ板の定点測定結果と連続板厚測定結果の相関分析結果 (5 通りの抽出箇所設定方法による平均を◆で、結果の幅を垂直の線分で示す。)

平均的に見て、タンク底部の実最大裏面腐食深さは、定点測定法で発見される最大裏面腐食深さに表 3.3 の係数（回帰直線の傾きの逆数）を乗じたものであると考えられる。

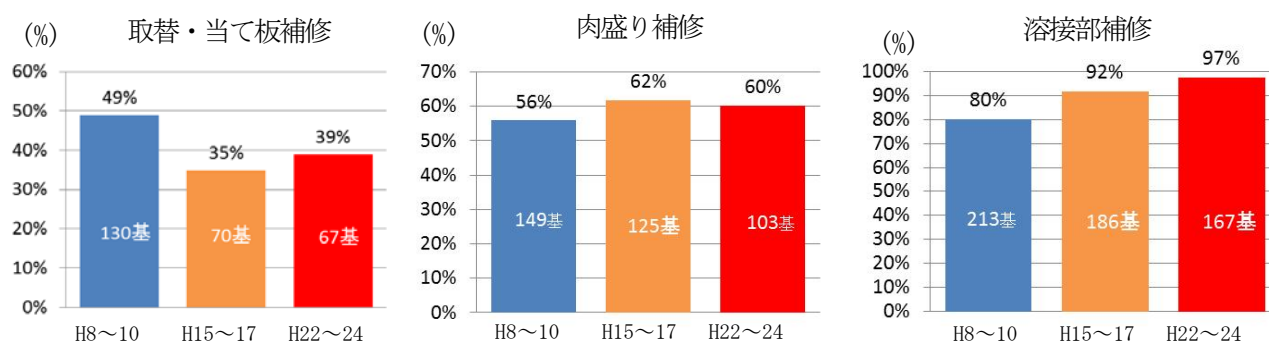
図 4.1 保安検査時に補修があったタンク基数及び実施割合  
(平成 8～10 年度、平成 15～17 年度、平成 22～24 年度の各平均)

違いによる旧法タンクの底部の補修基数及び補修実施割合だが、平成 15 年から平成 17 年の取替・当て板補修をのぞいて、全ての補修で増加傾向を示しており、経年劣化に対する大規模な補修等により、旧法タンクが維持されていると推測される。なお、どの時期でも補修率が高いことから、根本的な対策としての建て替えではなく、同一タンクにおいて保安検査のたびに、補修が繰り返されていることが読み取れ、経年劣化の進行が推測される。
