平成23年台風12号災害を振り返って

和歌山県田辺市

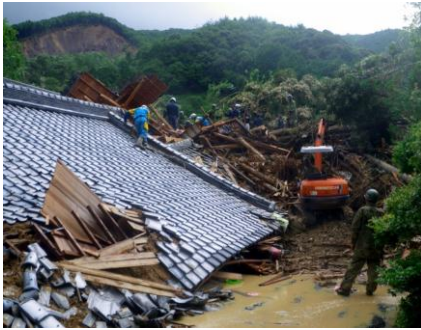
伏菟野(ふどの)地区

押し潰された家屋と堆積した土砂

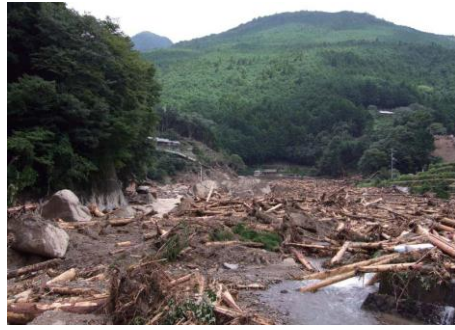
大塔・熊野(いや)地区

集落を押し潰した土石流

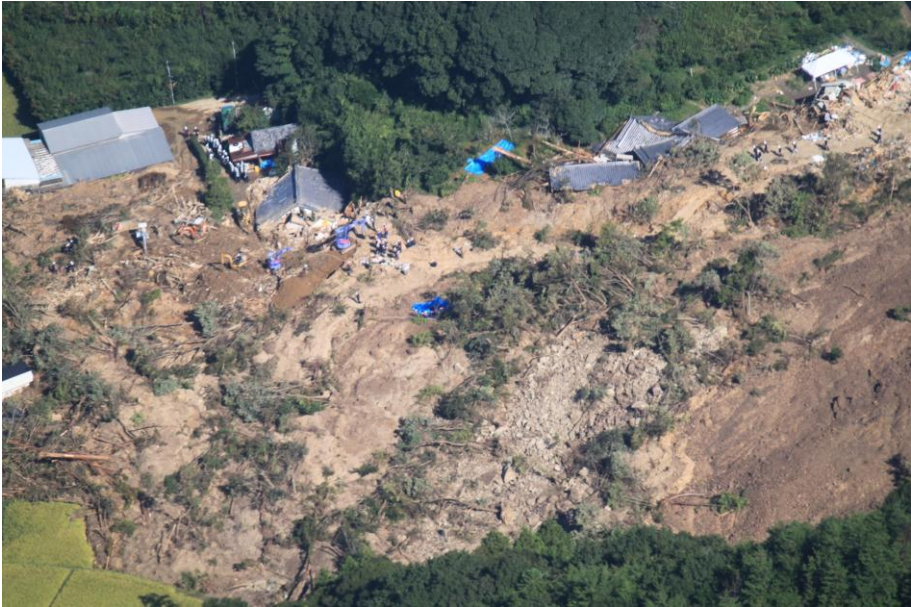
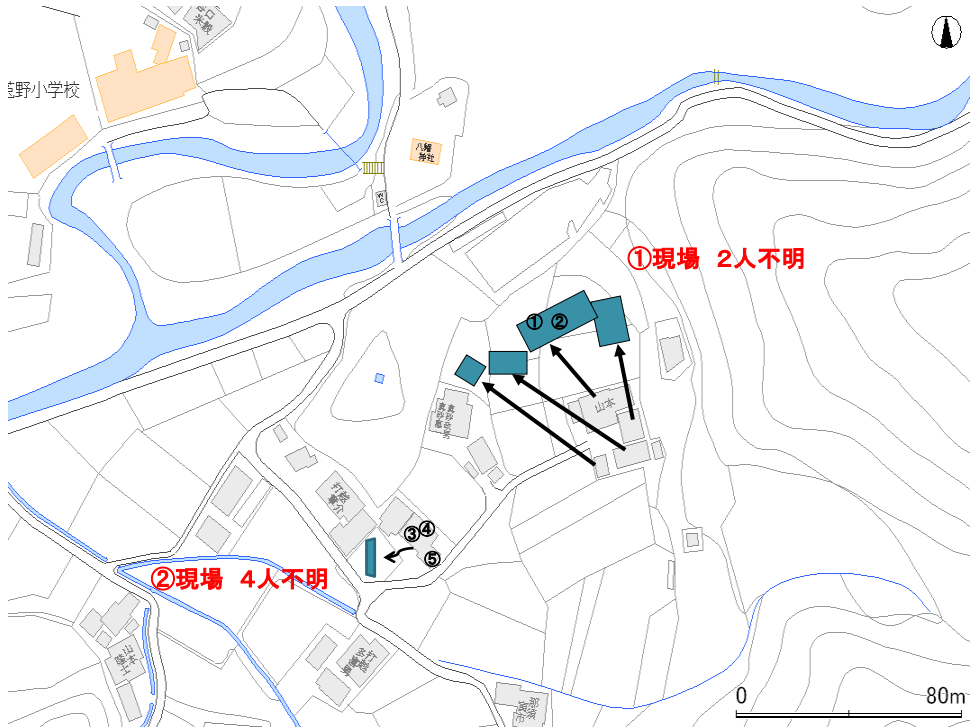
深層崩壊後の現場の状況（伏菟野地区）

家屋7棟流出し、9世帯27人が罹災、うち6名の安否が不明

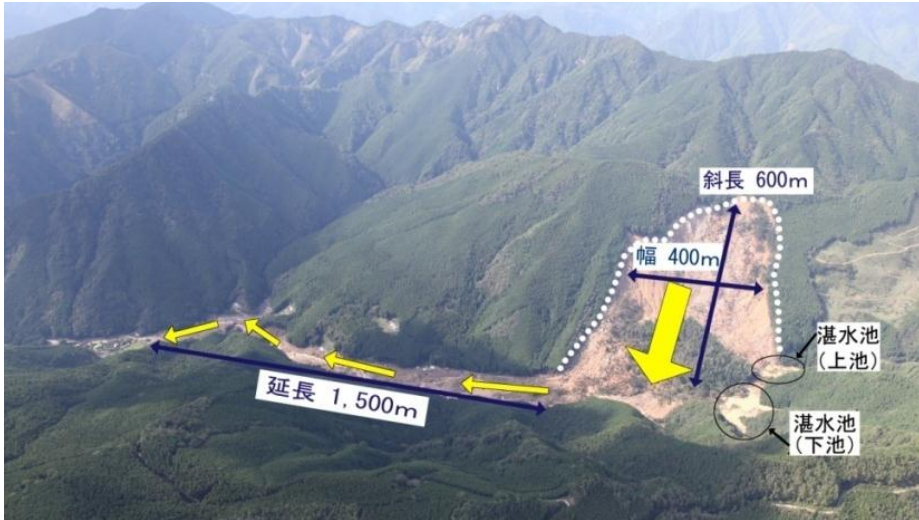
深層崩壊による土石流の状況（熊野地区）

9月4日(日)11:00覚知(発生は、6:00ごろ) 熊野川で土石流が発生し、1世帯3人の安否が不明

家屋5棟が全壊(流出含む)し、うち1世帯3名の安否が不明
