# 太陽光発電設備を設置した給油取扱所の現地視察結果の報告

(平成 26 年 8 月 26 日撮影)

## 1 A 給油所 (神奈川県藤沢市)

2 B給油所（神奈川県横浜市）

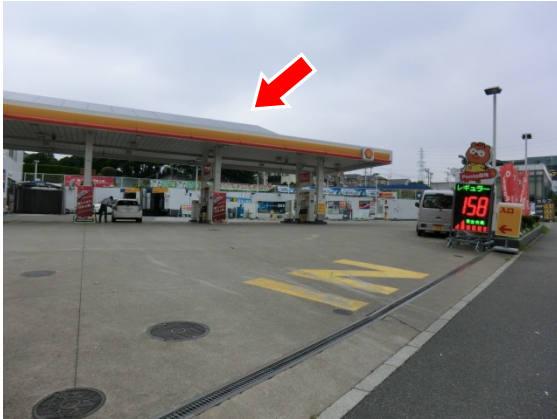
写真 1 給油所全景。キャノピー上に太陽電池モジュールが設置されている。

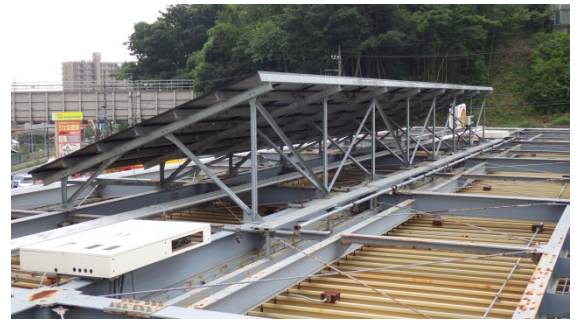
写真 5 キャノピー上の太陽電池モジュール

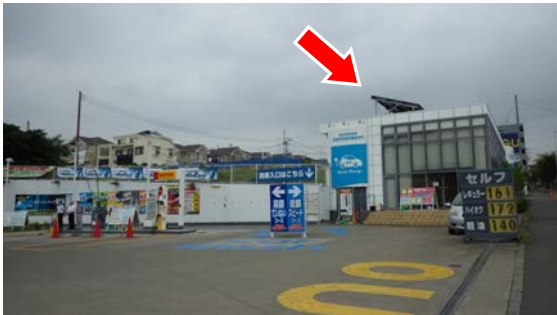
写真 2 倉庫 (旧販売室) の屋根にも太陽電池モジュールが設置されている。

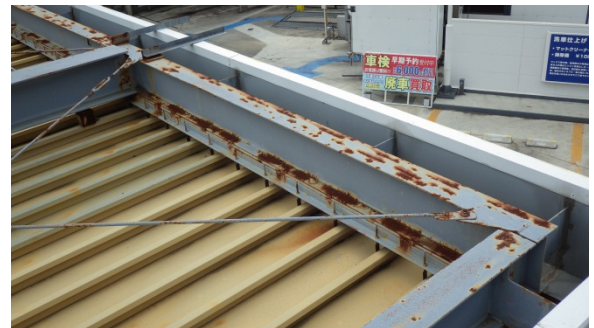
写真 6 キャノピーの梁の腐食状況

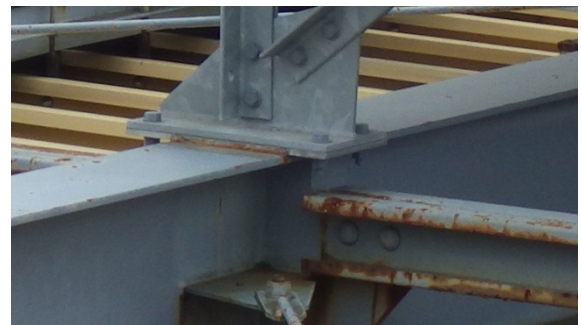
写真 7 架台と梁の固定状況及び腐食状況

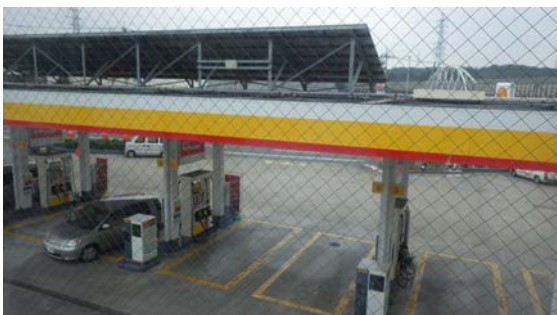
写真 4 キャノピー上の太陽電池モジュールを販売室の 2 階から撮影。

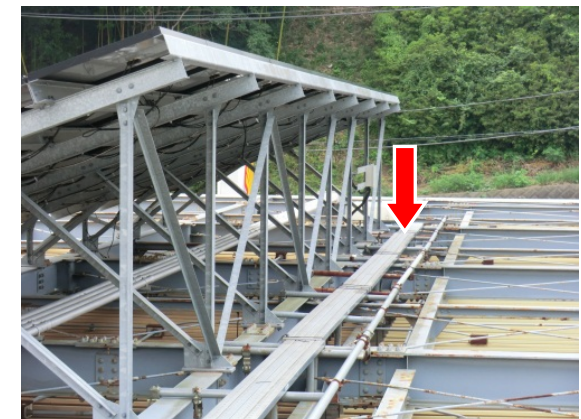
写真 8 キャノピー上に設けられた足場

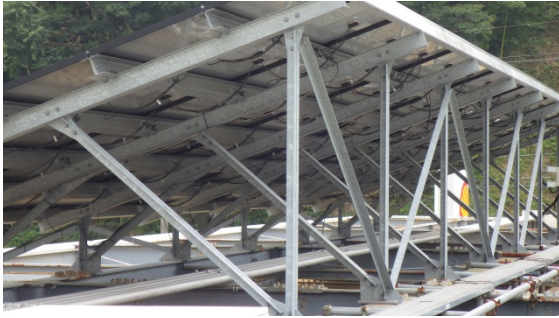
写真9 太陽電池モジュールの架台

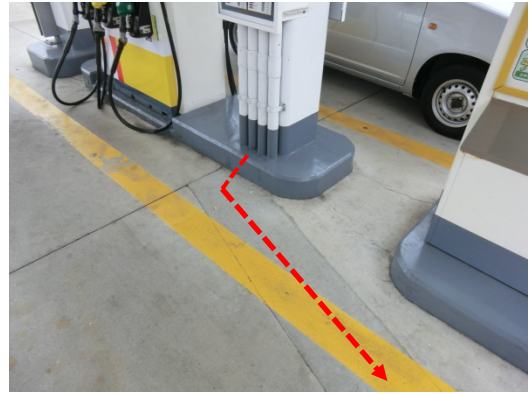
写真13 太陽電池モジュールの電気配線②  
写真12の金属管→防火塀裏側（給油取扱所敷地外）→写真14 矢印部分

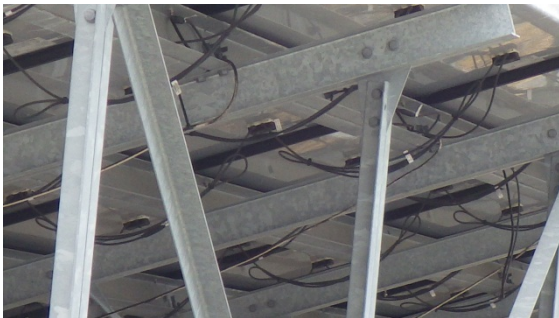
写真10 太陽電池モジュール裏面の電気配線

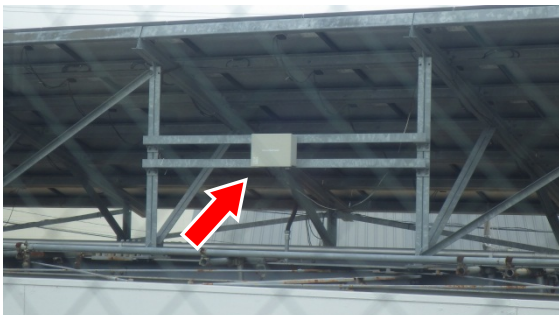
写真11 接続箱

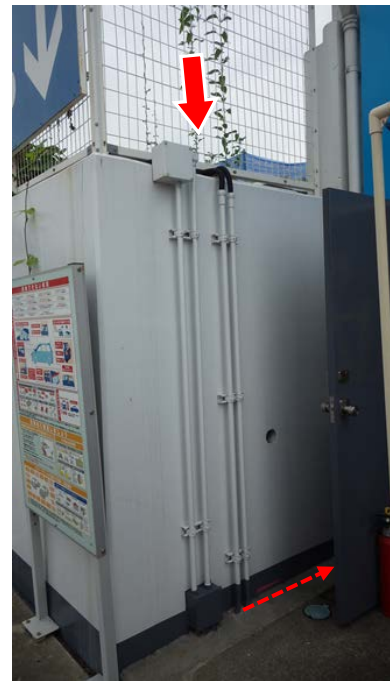
写真14 太陽電池モジュールの電気配線③  
防火塀裏側→金属管→地下  
→倉庫内のパワーコンディショナー

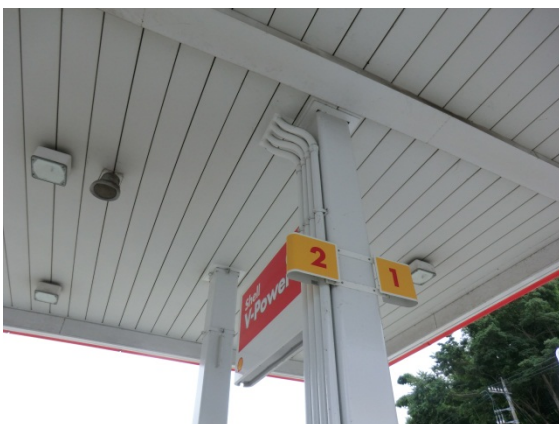
写真12 太陽電池モジュールの電気配線①  
写真11の接続箱→柱に設置された金属管→地下（写真13点線部分へ）

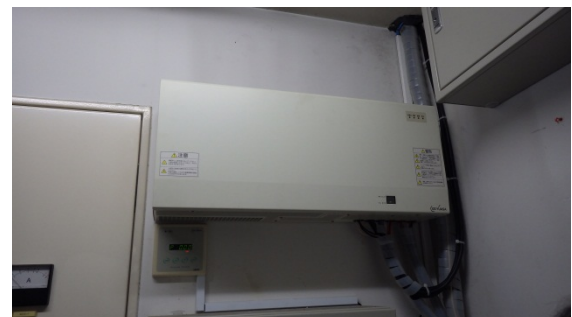
写真15 パワーコンディショナー

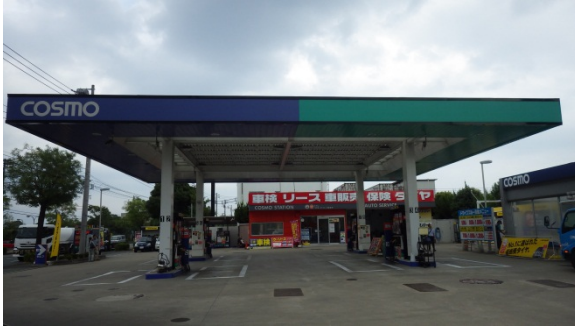
写真 16 給油所全景

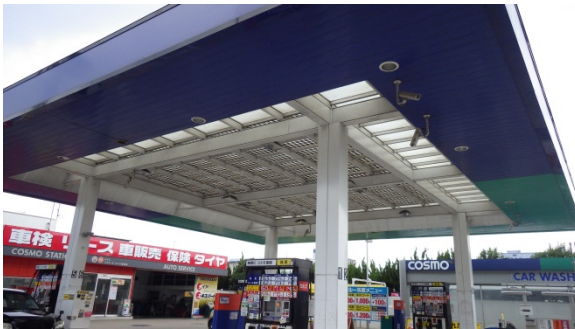
写真 17 キャンピー部分

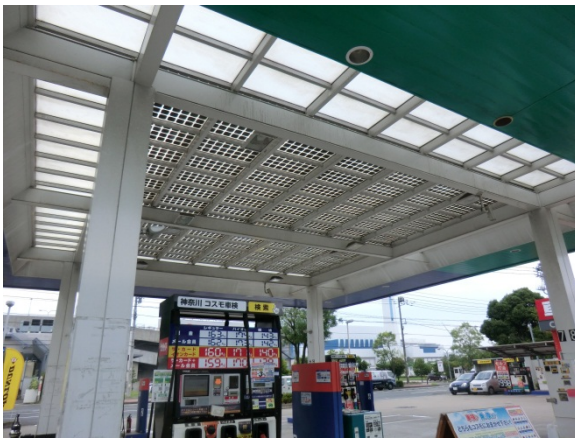
写真 18 キャンピー中央に設置された透過型の太陽電池モジュール

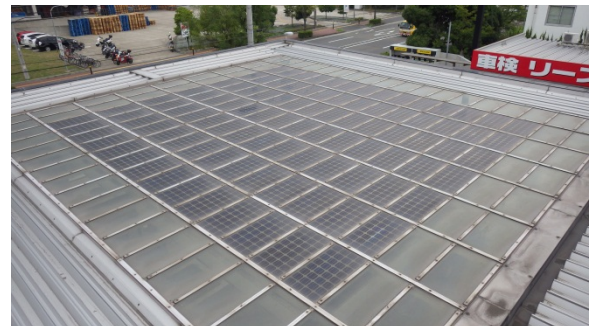
写真 22 キャンピー全体を上から撮影  
電気配線の露出はない。

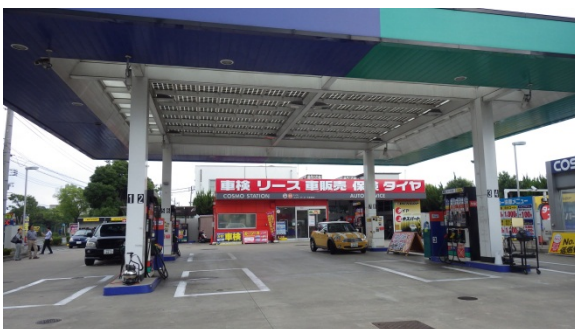
写真 19 キャンピー下部の状況

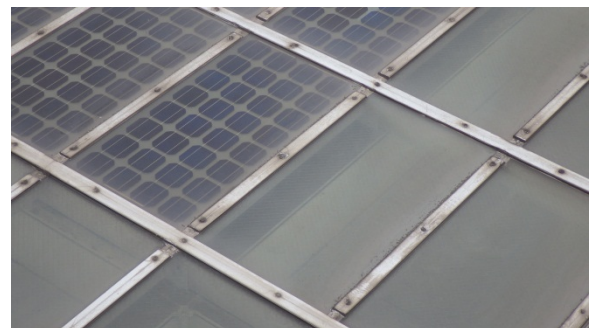
写真 23 太陽電池モジュールと網入りガラス  
○太陽電池モジュール  
発電セルをガラスではさんだ構造のもので、全体の厚さは10mm。  
○網入りガラス  
太陽電池モジュールの周囲に設けられている。厚さは6mm。

特例適用(平成13年3月16日消防危第33号)

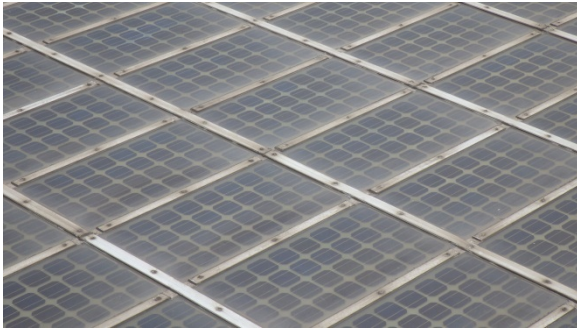
写真 24 太陽電池モジュール

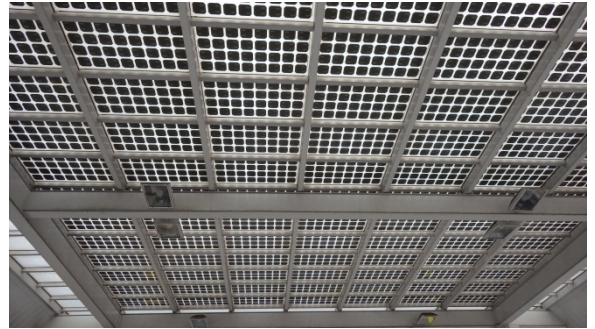
写真 28 太陽電池モジュールを下方から撮影

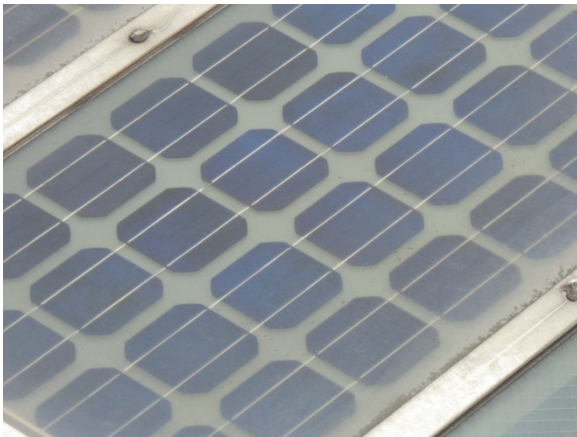
写真 25 太陽電池モジュールのセル

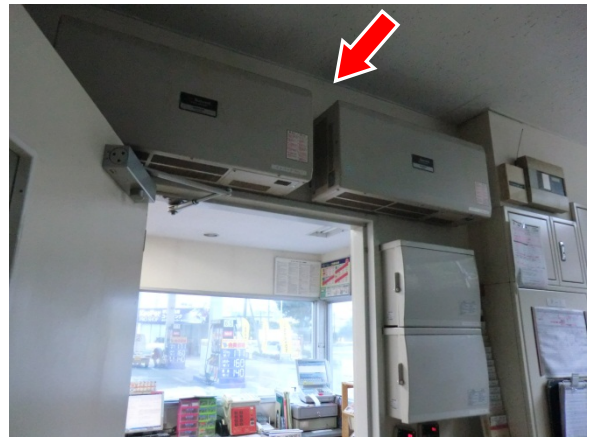
写真 29 販売室に設置されたパワーコンディショナー（2基）

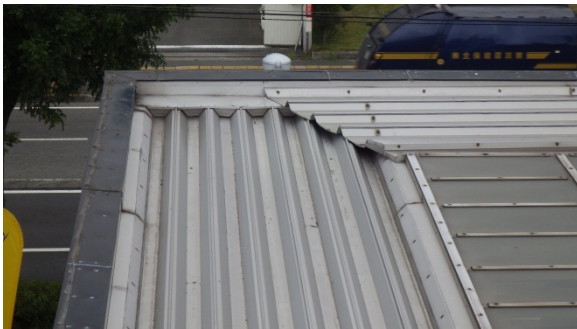
写真 26 キャンピの屋根材（ハゼ式折板）①

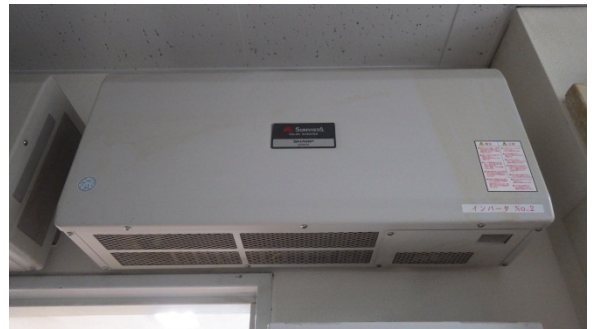
写真 30 パワーコンディショナー

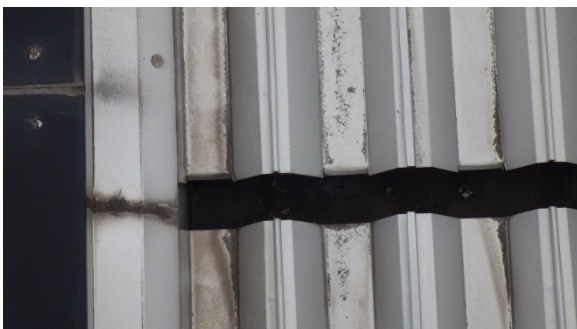
写真 27 キャンピの屋根材（ハゼ式折板）②

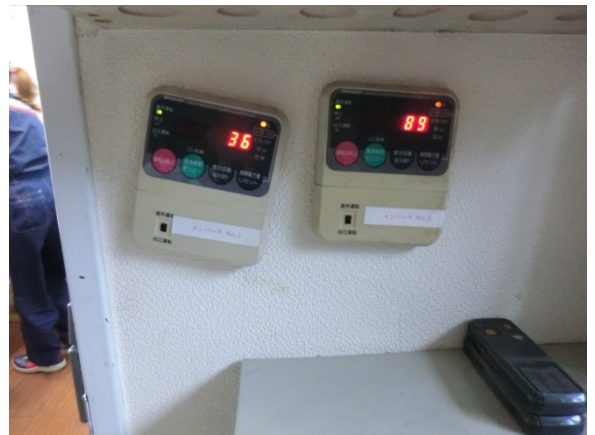
写真 31 発電量モニター
