危険物施設における太陽光発電設備の
設置状況に関する実態調査結果
(概要)

一般財団法人 全国危険物安全協会

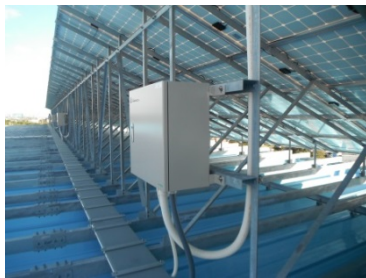
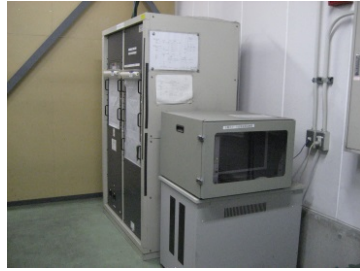
PCSは屋上または電気室内のいずれかに設置されていることが多かった。なお、屋上に設置され、PCS外箱の容積が小さい場合は太陽電池モジュール架台に設置されているケースもあった。なお、全体を通じてPCS周辺での危険物の取扱いはなかった。

PCS の設置状況① (愛知)	PCS の設置状況② (愛知)	PCS の設置状況③ (滋賀)
