新潟地震から25年—その1—

元昭和石油株式会社 新潟製油所 白崎正彦

新潟地震から25年—その2—

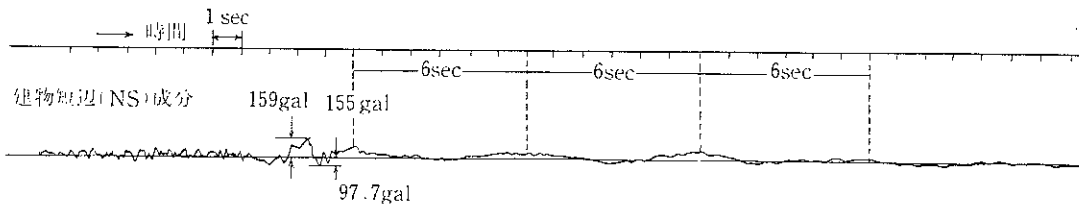
図1 新潟地震強震計加速度記録(川岸町アパート2号棟地階SMAC-A型)(建設省、建築研究所資料)

前ぶれ8秒(10ガル)

本震最大4秒(159ガル)

周期5~6秒

1分間以内

NS及びEW成分の最大加速度は159gal及び155gal、その時の周期1秒前後20秒後より周期5~6秒程度の30gal程度の波動が続くのがこの地震の特徴、地動の振幅は4~8cm程度であろうと推察される。

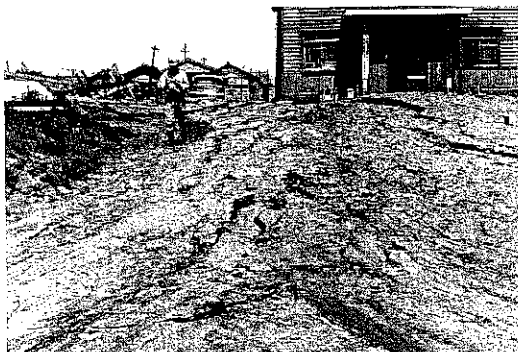
筆者の居た事務所の玄関前

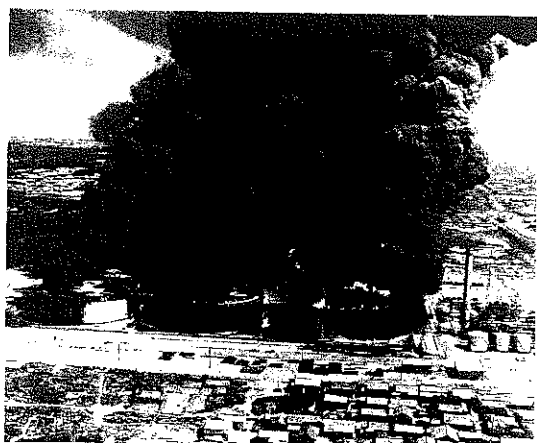
発災後1時間半の原油タンク群 防油堤内の火災及び屋根のシール部のリング火災が見える。

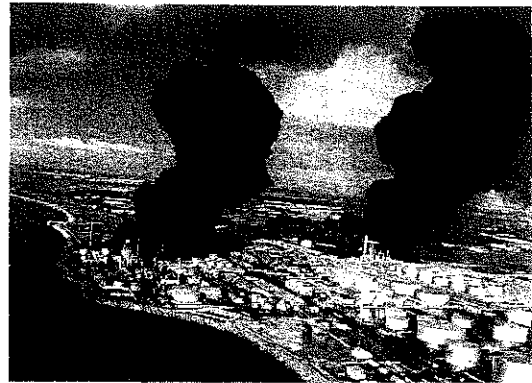
第2火災（左側の煙）発生直後

津波警報の解除は伝わらぬまま、16時頃から集中装置をはじめ旧工場の本事務所等に、津波警報で急遽避難した跡の片付けに従業員が戻っていた。18時頃旧工場と隣接の三菱金属㈱新潟工場の境界付近から出火した。第2火災の発生である。旧工場は昭和27～28年頃から開始された新潟地区の大量の水溶性天然ガスの採取により、急激な地盤沈下を生じ、特に構内側線から北側海岸地帯は地盤面高がほとんど0mとなっていた。また昭和9年からの設備や配管が多く、製品タンクの鋳鉄製ノズルが切損破断したり、埋設配管が各所で切損漏洩したものと思われ、地震発生後数分で地下から噴出した地下水および構内を横断していた新潟火力発電所の冷却水排水管の切損漏洩により構内は約50cmの浸水をし、その上に各種石油類が拡散滞油していた。この火災はNo.33タンクから漏洩したガソリンに引火し、北北東4.3mの風に乗って、平和町社宅及び独身寮を延焼する一方、構内鉄道側線出荷スタンドに沿って旧工場に延焼していった。前記のような状況のために延焼速度は早く、19時～20時にかけて旧工場の側線北側一帯は火に包まれた。この火は翌朝には構内西部の運河にひろがり、さらに17日午前10時頃には臨港町隣接民家に延焼するに至った。その後、この第2火災は臨港町の一般民家、当社新潟油槽所、臨港病院、新車細垂石油油槽所、杉治倉庫等を焼き、17日午後4時頃鎮火したが、運河側面のタンクはなお20日まで燃え続けた。（次号へ続く）

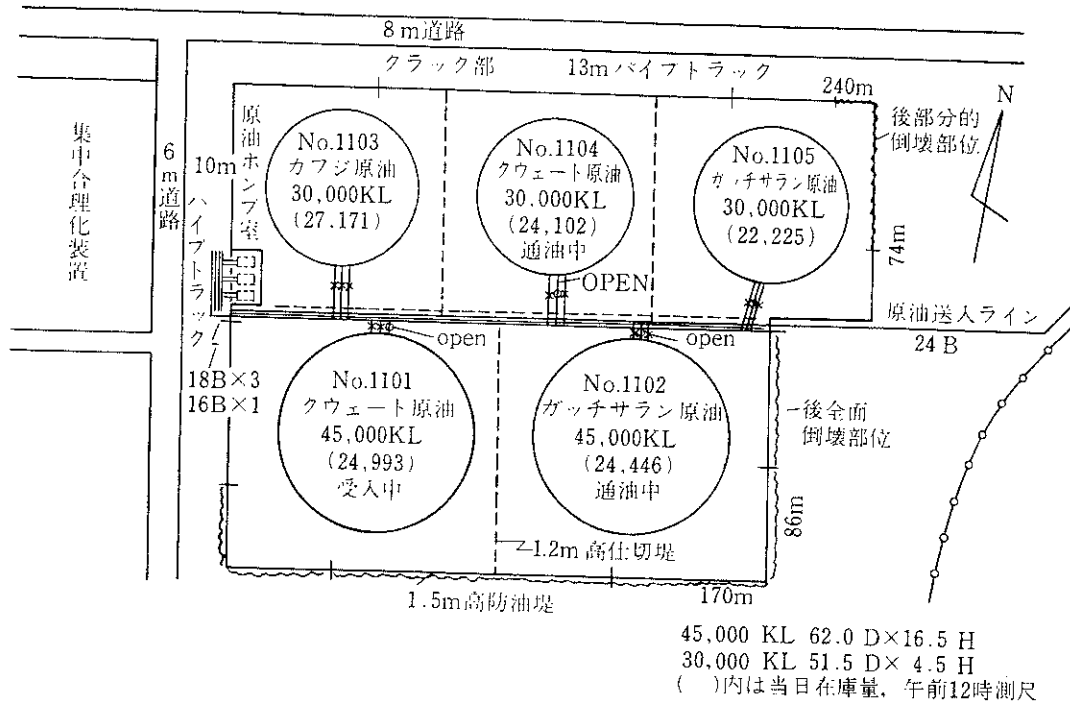
図3 原油タンクヤード配置図

原油タンク地区の配置並びに当日の在庫量、配管等附属施設の様子は図3の通りである。筆者の目撃では地震発生後30秒～1分以内に初めの1～2回は側板頂部の上にシール部分の黒色部が見え、3回目位で溢流が始まり、3度目の溢流後発火を見たように記憶している。溢流は3万軒タンク3基ともいずれも南北方向であったが、在庫量の最も多いNo.1103が溢流量も多く、一部は北側の防油堤を越し、南側では原油ポンプ室にも降りそそいだようである。No.1101とNo.1102は在庫量も約50%程度で浮屋根の位置から側板頂部まで約6mはあったため、スロッシングはもちろん起こしているが、外部への溢流は認められなかった。しかし浮屋根と側板との衝撃により浮屋根のポンツーン部かシングルデッキ部に一部故障を生じ、浮屋根上面への原油の浸出が推定される。それは地震発生後2～3時間後の航空写真によれば、北側3基のシール部のみのリング火災に対して、南側2基はシール部だけでなく、デッキ上でも部分的に火災が認められることから推定される。5基の原油タンクはいずれもグレーバータイプの金属製のシール機構を使用していた。スロッシングにより側板内面および屋根ポンツーン外周部との間

で、このシール機構が摩擦あるいは衝撃を生じた。これは後の調査で側板頂部が原型を残して立っている部分にシール機構が引きちぎれて引っかかって残っていた事で明らかであるが、溢流をする程屋根が上がった場合、シール機構は側板から外れて外に飛び出す。再び屋根が下がる時にはこのシール機構は側板頂部とぶつかり、中にはちぎれるものもある程の衝撃を起こす。

発火の原因はこれが最も可能性が高いと考えられる。集中装置をはさんで西側に5千軒の浮屋根式製品タンクを9基設置していた。中にはスロッシングにより溢流をしたタンクもあったが、1基も発火はしなかった。これらのタンクはハモンドタイプのチューブシールを使用していた。後での調査では、溢流をしなかったタンクは1.5m以上液面が上下した跡が残っていた。ゲージポールのはずれているもの4基、ウィンドガーダー(ゴム製)にき裂の入ったもの3基、ラダーのはずれかけているもの3基、チューブシールは8基が全部破損し、ポンツーンにき裂の生じたものもあった。また、盛土マウンドの崩れにより全タンクが変形し真円度が保てず、浮屋根が内部で引っかかって止まっていた。

タンクに関しては、特に浮屋根タンクで発生した金属製シール機構は全廃し、ソフトタッチの発泡ポリウレタンを合成ゴムで被覆したシールあるいはチューブシールを採用し、溢流防止用にタンクの大きさに応じてそれぞれ側板を一段分積上げた。これは容量を増加するのではなく容量は従来通りとして浮屋根最上位置から側板頂部までを従来より2~3m深くした訳である。また従来の消火施設の他にシール部の自動消火装置としてハロン系の消火薬剤の貯槽を浮屋根上に設置し、それから配管を延長してシール部のウエザーシール内部に1.2mピッチに先端に100℃で融けるフェーズメタル付ノズルを配置し、消火薬剤貯槽を常時窒素で加圧しておく機構である。浮屋根ポンツーン部と側板との間には金属製突起物を置かない配慮をした。

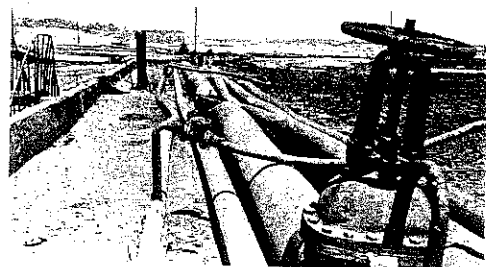
タンクヤード内の配管(焼けたあと)

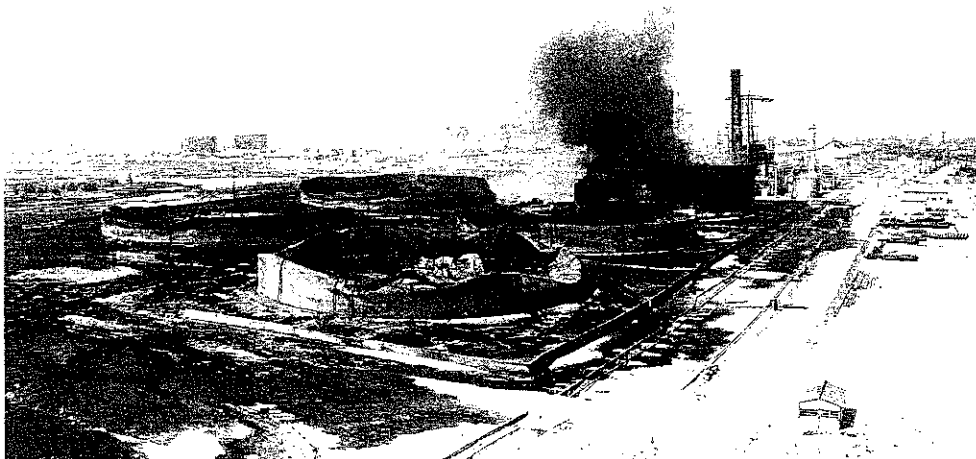
鎮火宣言時 しかし、まだ煙だけは見える。

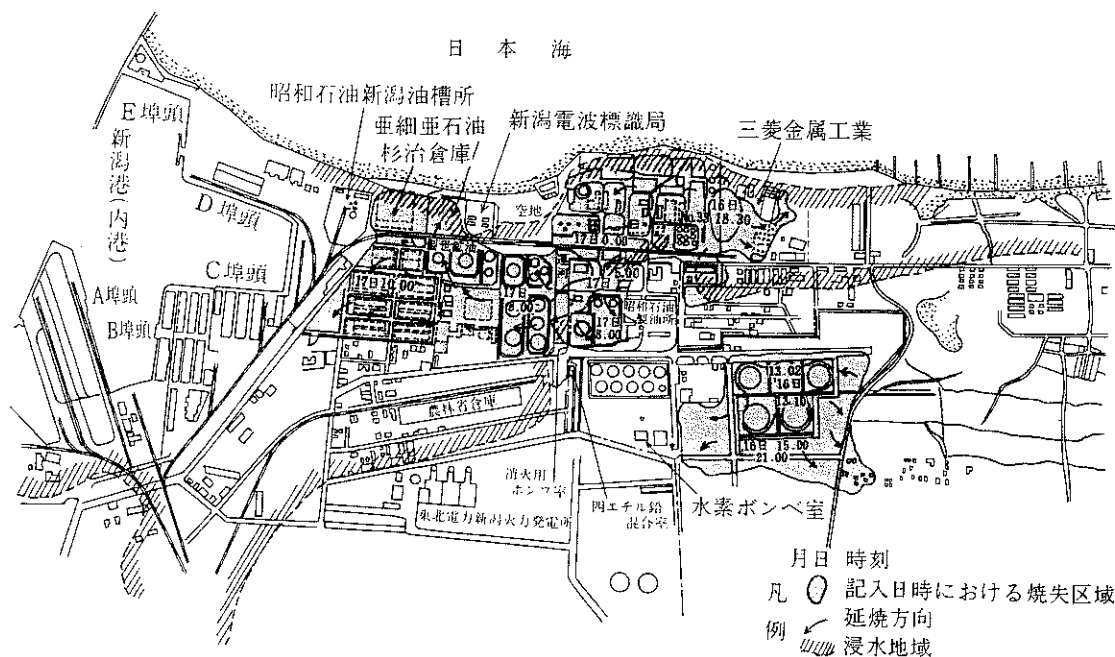
図4 延焼状況および焼失区域図

昭和石油(株)新潟製油所地震火災は7月1日午前5時新潟市消防本部消防課長により「鎮火」と宣言された。筆者も現場でその宣言に立ち会った(図4火災経過参照)

- ① 出火 6月16日午後1時3分
鎮火 7月1日午前5時
原油タンク5基と原油122,000klを焼失
集中装置の一部も被災
- ② 延焼による隣接民家の被災
18棟(13世帯59名)延面積1,253m²
出火 6月16日午後9時
鎮火 6月17日午前2時

- ① 出火 6月16日午後6時
鎮火 6月20日午後5時
タンク類144基と石油類32,000kl、建築

物69棟延13,828m²。事務所を除き旧工場
の装置設備の一切を焼失した。

- ② 延焼による隣接民家の被災
229棟 (328世帯1,375名) 21,003m²
出火 6月17日午前9時
鎮火 6月17日午後4時

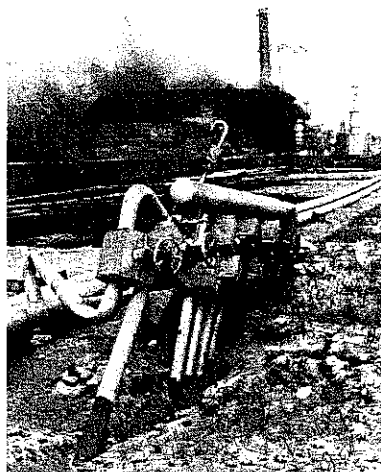
消火配管は地震を受けて大失敗という結果になった。というのは本管は水配管も泡配管も地上配管で構内にループを組んだのはよかつたが、各タンク用の消火配管は各タンクごとに防油堤の外でタンクに取付けたエヤフォームチャンバーの個数に応じた本数に分岐するヘッダーを設け、そのヘッダーに本管から各所で接続分配していた。当時の消防法では消火用配管は防油堤内は埋設することになっていたもので、分岐ヘッダーの直下で埋設しタンク基礎周辺で地上に出てエヤフォームチャンバーに立上る配管となつていた。地上配管の本管は消防ポンプ室から出て新工場に入り2方向に分岐する点に固定点を設け原油タンク側は直線で約500m延長して配管していた。地震の結果、この

地上配管と埋設した分岐配管との接続管の破損
本管は500mの自由端側で約1.5m固定点側へ変位した。その近くで接続されたヘッダーは分岐管が直下で埋設されているのでその変位に対応できず、本管との接続管は変形破損をしてしまった。後の調査で2基の原油タンクの前で同様の破損が認められた。これでは仮に消火ポンプが稼動したとしてもヘッダー部での漏洩により消火薬液はタンクまで送れなかった。

このように地上配管から分岐して埋設する場合にはその接続部に十分な可撓性を考慮しなければならない。再建時にはこのような場所に注意深く配慮をした。しかし現在は消防法の改正により消火配管はすべて地上に出す事になったのでこの心

すべて一般に配管の分岐部にはその枝管の可撓性につき十分配慮すべきである。
